EMERGENZA ISOLA D'ISCHIA

Evento franoso avvenuto a Casamicciola il 26 novembre 2022 e seguenti

RELAZIONE DI SOPRALLUOGO

**Oggetto: Emergenza Isola d'Ischia – Casamicciola (evento del 26 novembre 2022 e seguenti).
Attività ARPAC di cui all'Ordinanza n. 1 del 3/12/2022 del Commissario Delegato
nominato con OCDPC n. 948 del 30/11/2022
ATTIVITA' SVOLTE IN DATA 07/02/2023**

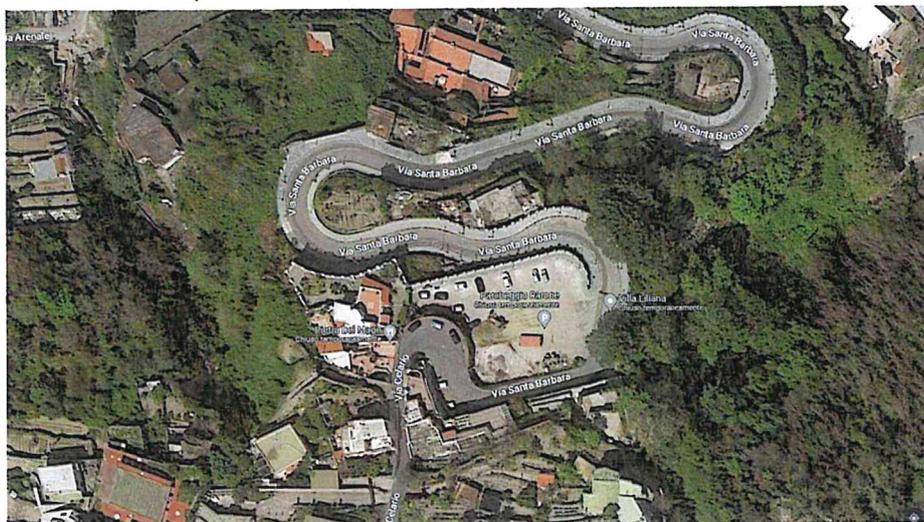
In prima battuta, pertanto, unitamente ai consulenti tecnici del Commissario, Luca De Scisciolo e Fabio Cipolletta, ci siamo recati in Via Santa Barbara, Località Celario nel Comune di Casamicciola, ex parcheggio Rarone, nell'area di cui alla planimetria seguente, per effettuare una ricognizione dei luoghi.

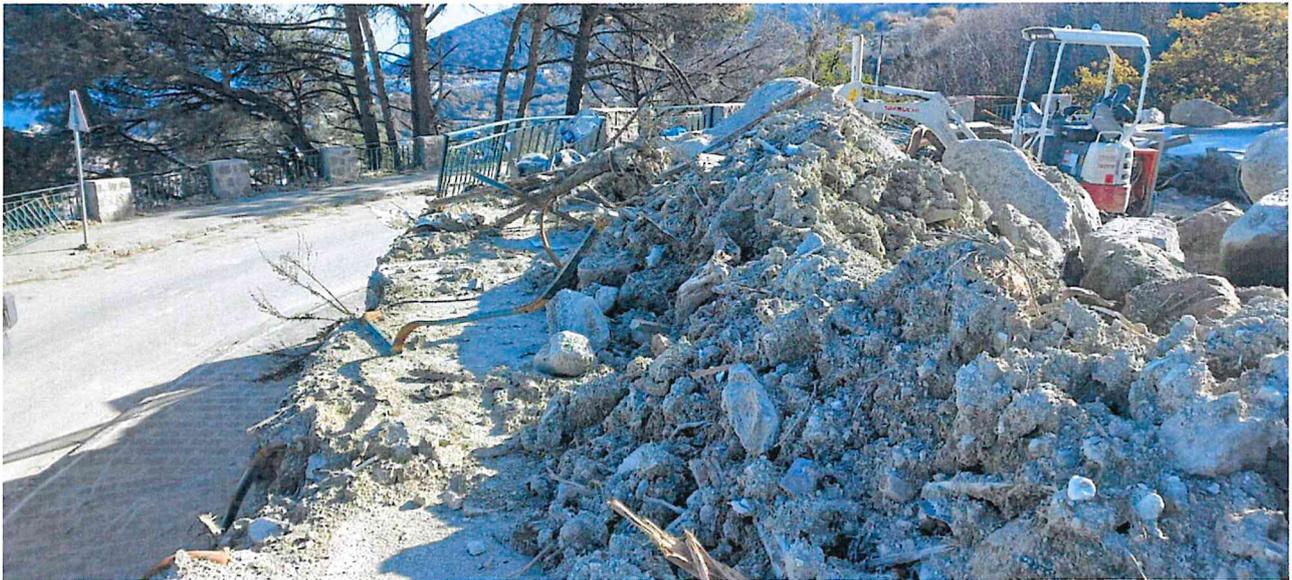
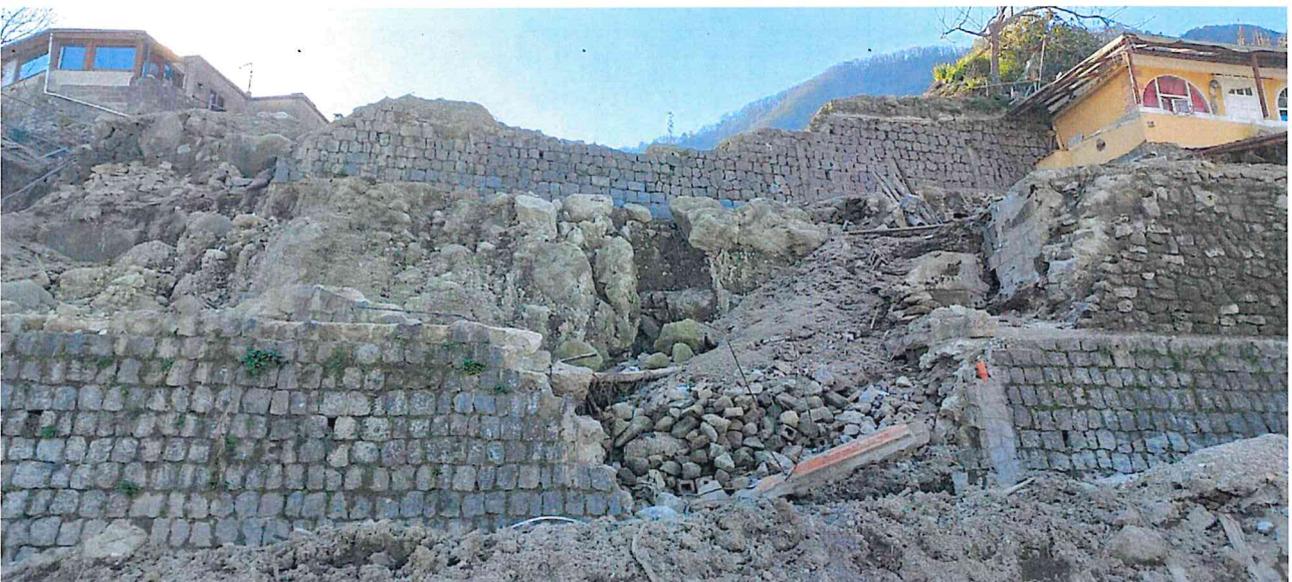
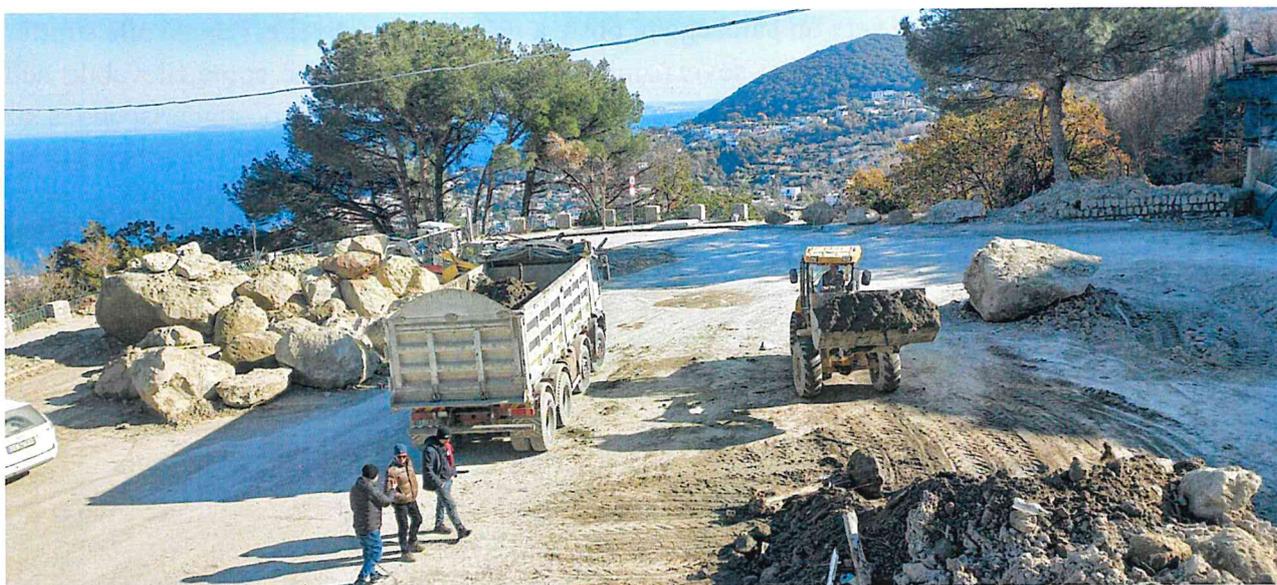
Seppur a distanza di più di due mesi dall'evento franoso, l'area presenta, nell'intorno,

inequivocabili segni del passaggio della colata detritica.

Le paratie di quello che era un parcheggio, poste a valle, ancora divelte, i danni alle strutture di contenimento ed ai manufatti edilizi sovrastanti e sottostanti l'area, così come rilevabile nella documentazione fotografica a seguire ed acquisita al momento del sopralluogo, suggeriscono, senza alcuna ombra di dubbio, la particolare vulnerabilità del sito.

Per questo, si ritiene che la stessa debba essere liberata completamente dai massi e dai detriti ivi depositati, ricercando le metodologie e le lavorazioni più celeri possibili al fine di allontanare un potenziale pericolo dall'area considerata altamente vulnerabile. Non si ritengono possibili altre attività diverse da quelle dell'allontanamento dei massi.

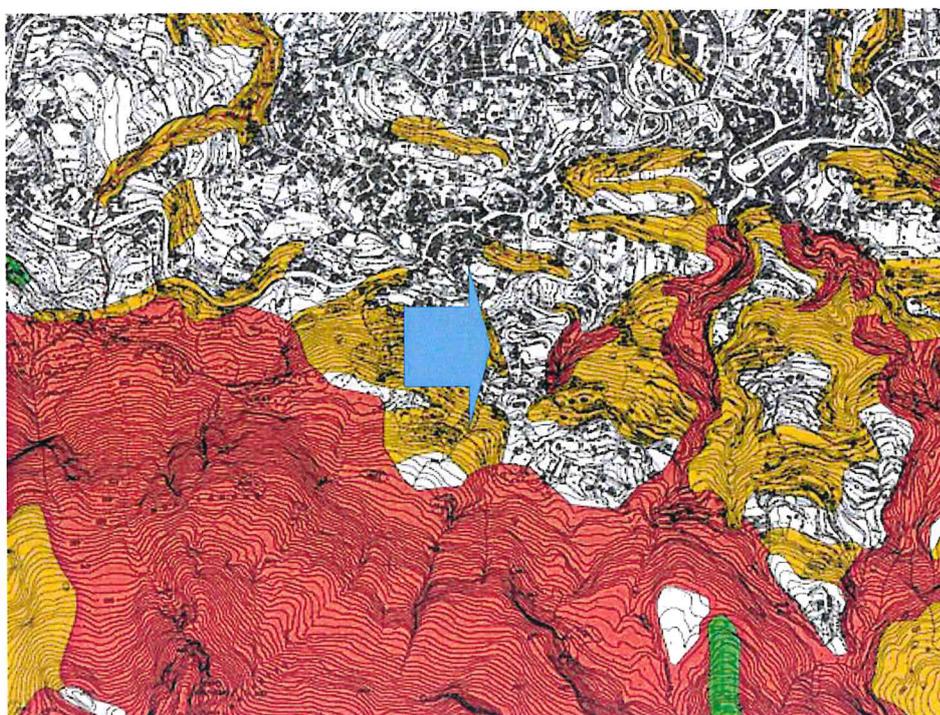
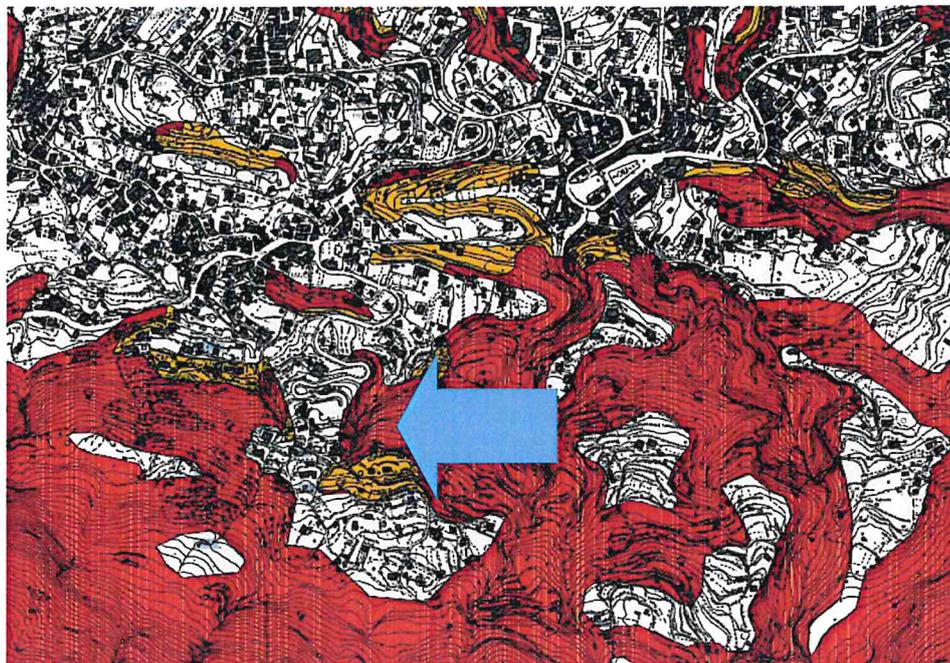
Dalla verifica effettuata in sede mediante accesso alle banche dati ed alle tavole del piano di salvaguardia dell’Autorità di Bacino, è stato possibile accertare che l’area di che trattasi, seppur priva di campiture, è incuneata all’interno di due dorsali a rischio frane molto elevato (vedi stralci delle planimetrie a seguire, consultabili sul web all’indirizzo <http://www.difesa.suolo.regione.campania.it/index.php>)

La conoscenza dei fatti ricorda che è proprio in Via Celario il luogo d'innescò della frana da cui è partita la colata di fango che ha causato morti e sfollati. La conformazione dei suoli suggerisce, comunque, la presenza del vincolo di tutela idrogeologica.

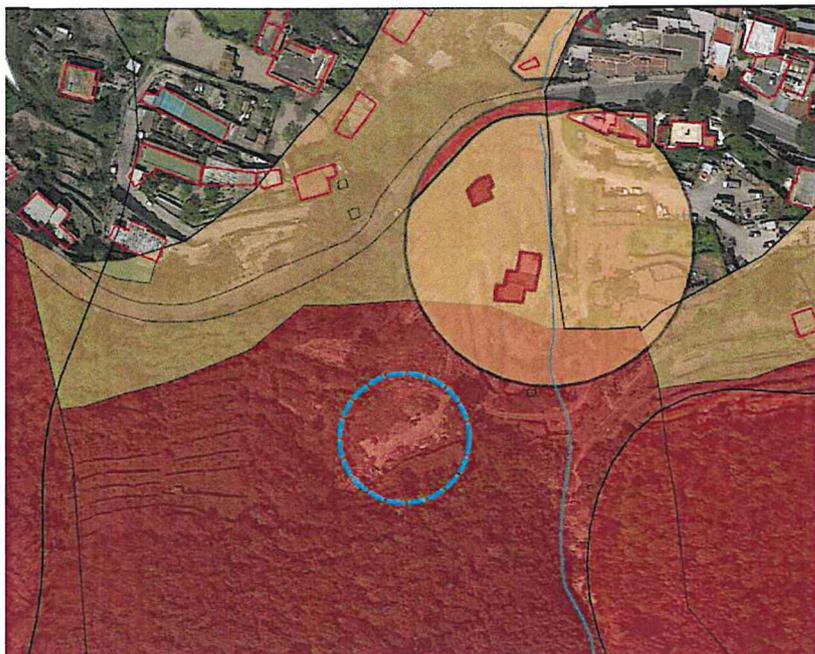
Successivamente, siamo stati accompagnati in un fondo privato, sito in Via Montecito, in area boscata a margine del centro abitato (40°44'26"N – 13°53'45"E).

Tutta l'area presa in esame ricade in "zona rossa" della tavola del Rischio del Piano di Salvaguardia Idraulico. Tanto basta per esprimersi negativamente in ordine all'utilizzo dell'area.

A ciò va aggiunta l'assoluta mancanza di viabilità adeguata, la forte pendenza degli accessi, la presenza di vegetazione tipica delle aree soggette a ristagni.

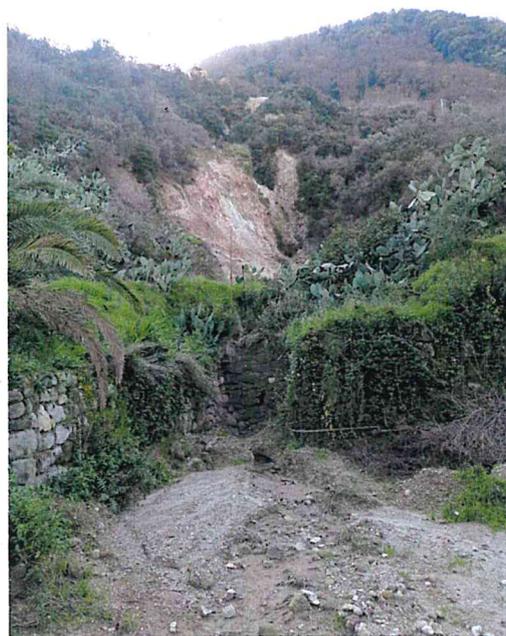
Come è possibile riscontrare nella foto a seguire, infine, sono ancora evidenti i segni della colata fangosa, proprio a monte dell'area di che trattasi.

Tutto ciò non può che far escludere categoricamente l'uso dell'area quale sito di stoccaggio, seppur temporaneo.

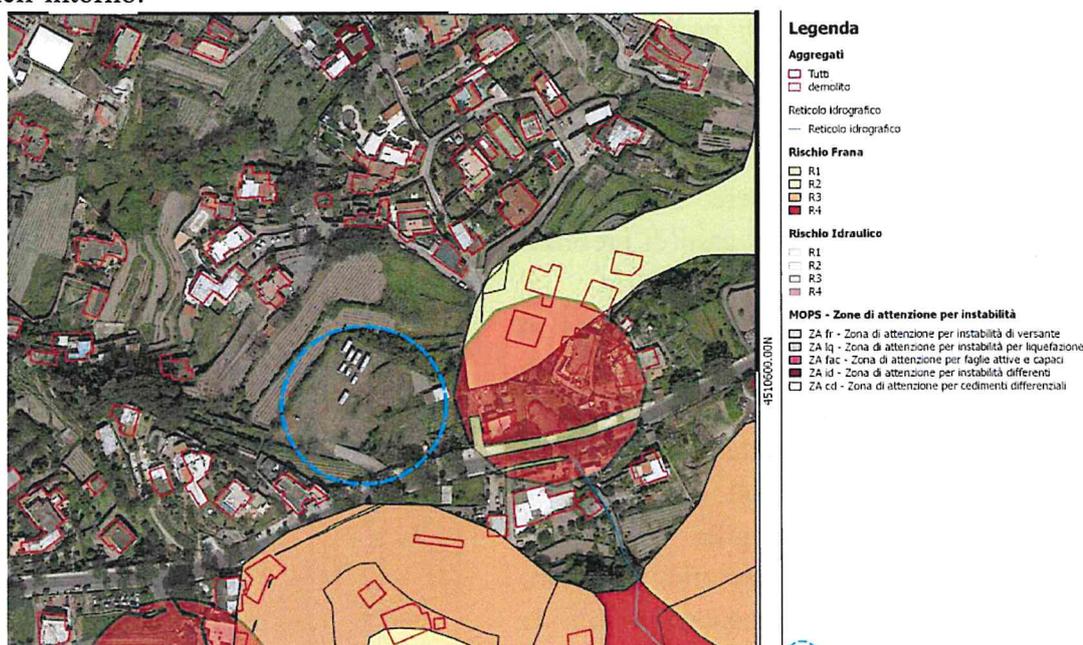
Circostanza diversa per l'area esaminata successivamente in Via Baiola 196 (40°44'27"N 13°52'42"E) per la quale non si riscontrano vincoli imposti direttamente sui suoli d'esame, certamente nell'intorno.

Dal contraddittorio tra il personale tecnico della struttura commissariale e la proprietà, o il rappresentante della proprietà intervenuto al sopralluogo, è emerso che l'area eventualmente disponibile, non è quella inizialmente individuata nel cerchio tratteggiato azzurro nella planimetria prodotta dai tecnici dell'organo di governo, ma è quella sottostante e solo in parte riportata (due lotti stretti e lunghi, posti a livelli differenti).

Si osserva che per poter permettere l'abbancamento dei detriti occorre, certamente, realizzare delle opere di contenimento.

Medesime opere si ritiene debbano essere realizzate a protezione del piano sottostante, anche per la presenza di abitazioni esistenti a brevissima distanza.

Si osserva, infine, l'esiguità dell'accesso a questi due lotti, attualmente transitabile solo a piedi.

L'uso degli stessi non può prescindere dalla realizzazione di una viabilità adeguata; pertanto le valutazioni in ordine al suo utilizzo restano in seno all'Organo di Governo che ne valuterà la fattibilità sotto il profilo economico.

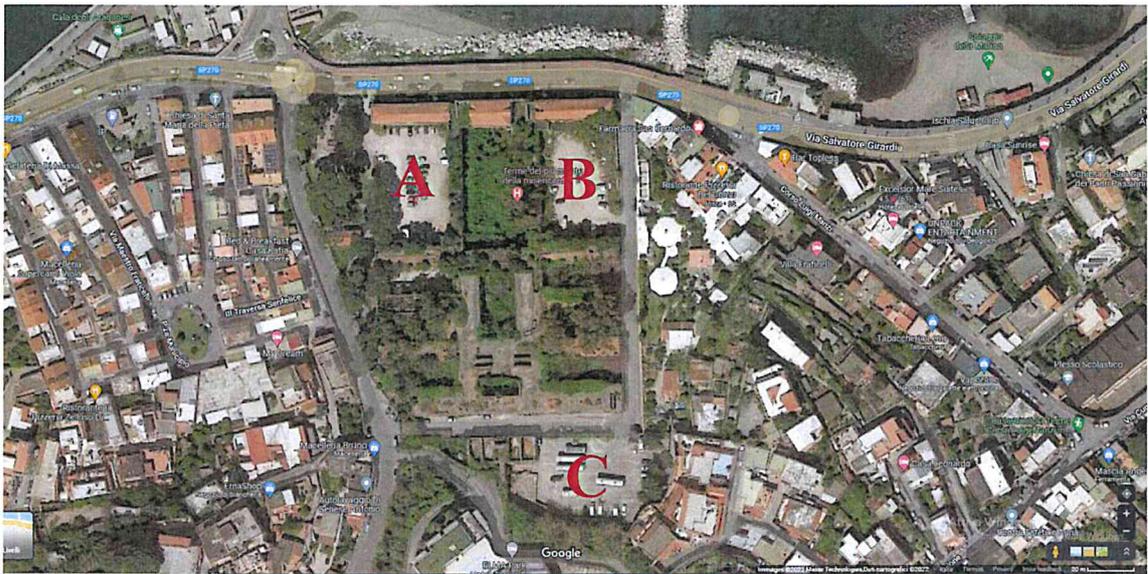
L'area risulta suddivisa in tre aree pianeggianti, denominate con le lettere A – B e C, così come indicate nella corografia a seguire.

Quanto all'area contrassegnata con la lettera C si ritiene sia troppo vicina alle abitazioni (dal sopralluogo è emerso che proprio sul confine insistono delle pareti finestrate); pertanto, si ritiene che detta area possa essere utilizzata unicamente "in riserva", ovvero qualora le altre due non fossero sufficienti e previa revisione dello stato dei luoghi prima del suo effettivo utilizzo.

Per l'utilizzo dell'area contrassegnata dalla lettera A, fermo restando tutte le prescrizioni già riportate e contenute nella disposizione del Coordinatore del 27/12/2022 prot. n° 67101, è stato suggerito al consulente dell'Organo di Governo la realizzazione di un'ideale schermatura visiva sul lato destro del viale d'ingresso all'area. Detta schermatura avrà anche funzioni di sicurezza, atteso che sul lotto confinante insiste un piccolo parco giochi. La chiusura eviterà, altresì, il diffondersi di polveri e quant'altro.
