Presidenza del Consiglio dei Ministri
Il Commissario Straordinario per la Ricostruzione
 nei territori dell'Isola di Ischia interessati dal sisma del 21 agosto 2017

Oggetto: Ordinanza speciale n 6, di cui all'articolo 11, comma 2, del decreto-legge n. 76 del 2020, convertito con modificazioni dalla Legge 11 settembre 2020, n. 120.
 Rimodulazione del quadro degli interventi da effettuarsi sulle chiese e sugli edifici di culto di proprietà di enti ecclesiastici civilmente riconosciuti danneggiati a seguito degli eventi sismici dell'Isola di Ischia del 21 agosto 2017.

RELAZIONE ISTRUTTORIA

Dicembre 2023

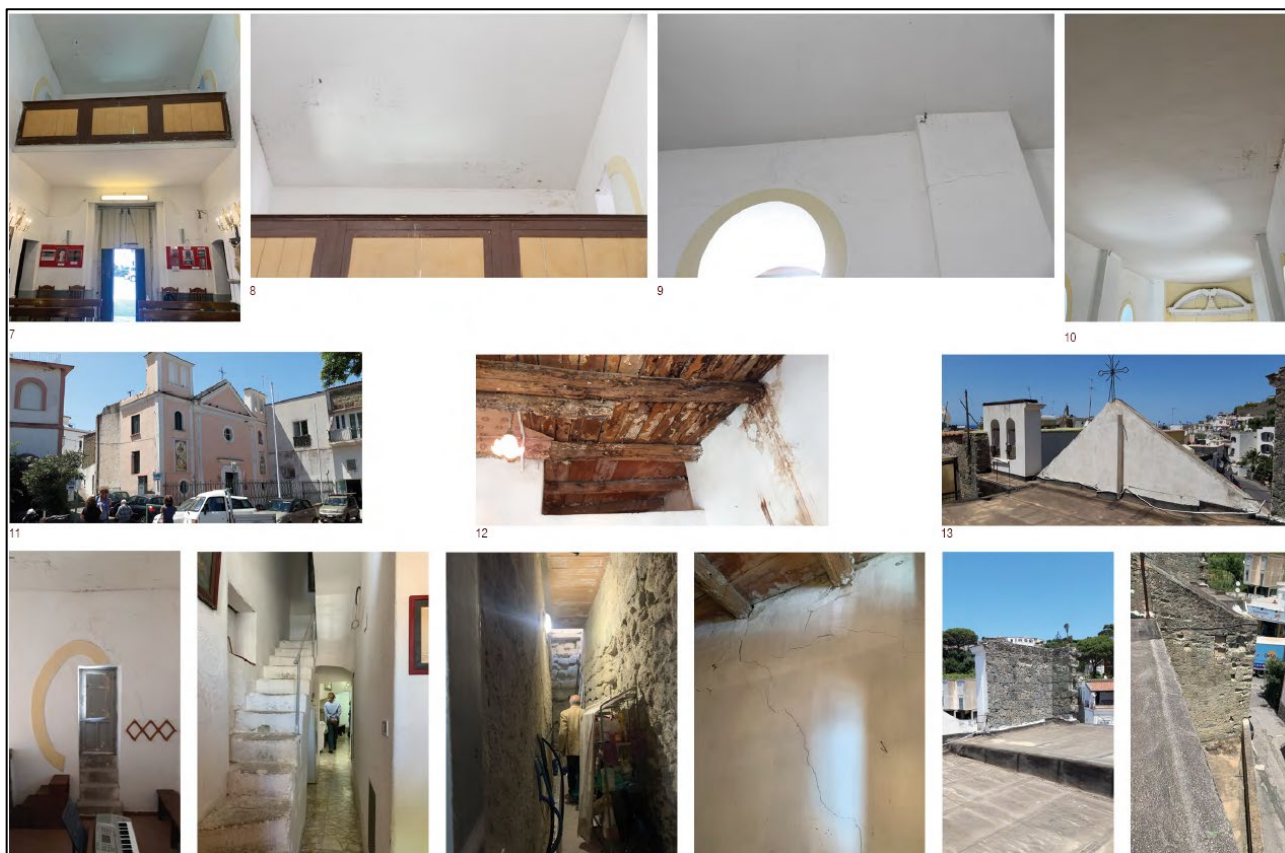
Rilievo del danno:

Sulla scorta dei danni, presenti e potenziali, descritti nella scheda di rilevazione del danno e osservati durante i sopralluoghi, nonché alla luce delle indagini eseguite, gli interventi strutturali concepiti sono finalizzati a:

2. Riparazione delle lesioni presenti lungo le murature principali;
3. Sostituzione delle travi in legno degradate dei piccoli solai intermedi. Per il dettaglio degli interventi strutturali si rimanda alla relazione specialistica.

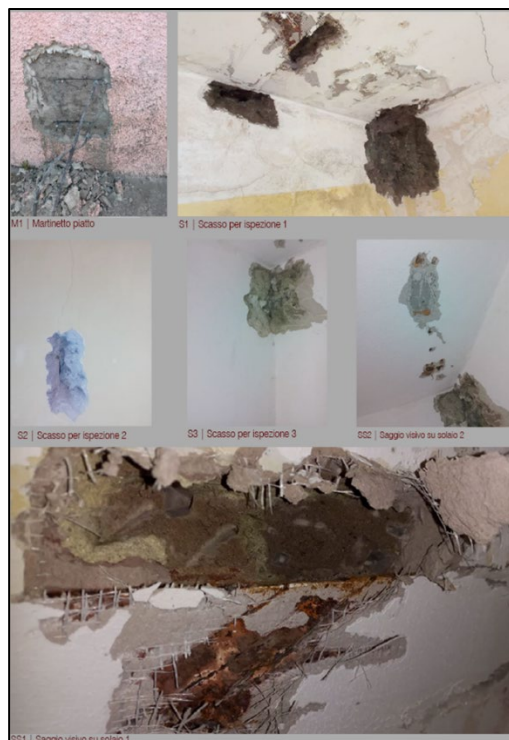
Rilievo del danno:

A seguito del terremoto del 21 agosto 2017 erano state definite alcune opere per la messa in sicurezza dell'immobile quali la spicconatura e reintegrazione di porzioni di intonaco ammalorato e la sarcitura di lesioni riscontrate sia in facciata che all'interno della chiesa. Tali opere non sono state eseguite. L'interno della chiesa è stato successivamente ritinteggiato.

Sulla scorta dei danni, presenti e potenziali, descritti nella scheda di rilevazione del danno e osservati durante i sopralluoghi, nonché a valle delle indagini compiute, gli interventi strutturali previsti sono finalizzati alla riduzione della vulnerabilità della fabbrica in termini di ribaltamento della facciata e di ribaltamento dell'abside.

È inoltre prevista la sarcitura delle lesioni mediante la realizzazione di catenelle di mattoni pieni nella modalità “scuci e cuci” con malta a base calce.

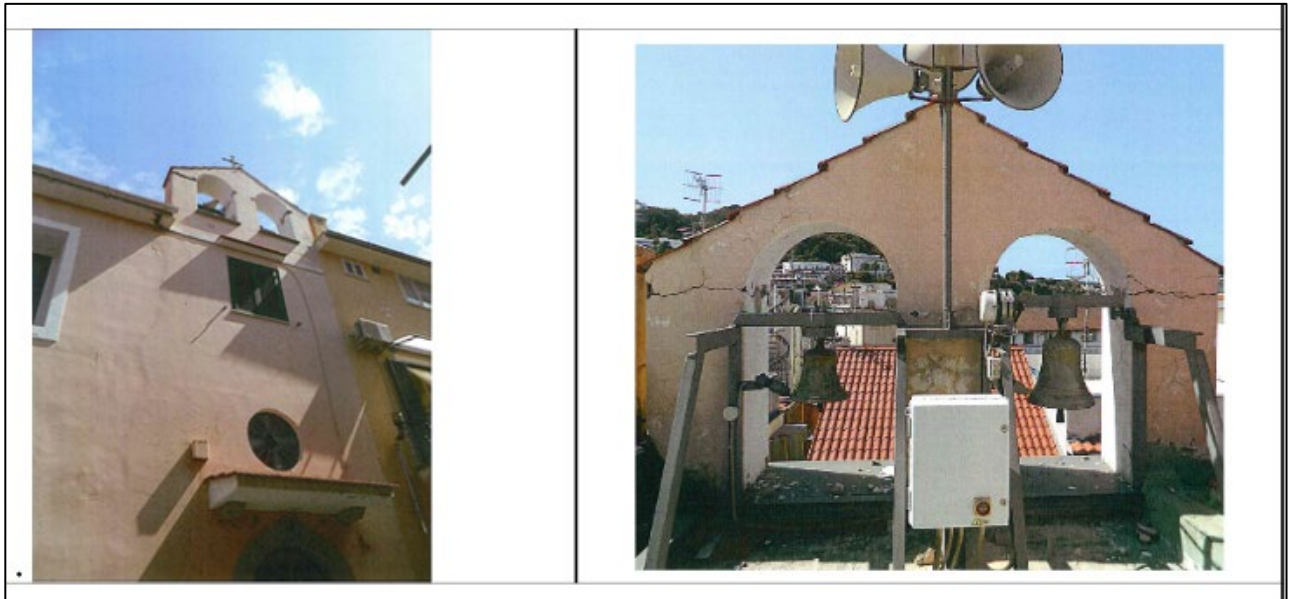
Rilievo del danno

A seguito del terremoto del 21 agosto 2017 l'edificio sacro ha subito danni strutturali soprattutto in facciata e sull'architrave d'ingresso, intaccando parte della superficie decorata del suo cornicione e del bassorilievo centrale mentre nell'interno non risultano fenomeni lesionativi incidenti.

Per la messa in sicurezza dell'immobile è stato effettuato un intervento che ha provveduto a eliminare la situazione di pericolo sia in facciata che nelle bucaie operando diffusi interventi di sarcitura delle diverse lesioni con preventiva spicconatura delle superfici stuccate e lisce comprese quelle decorate, nonché la messa in sicurezza con sbadacchi in ferro delle finestre delle pareti laterali e la cerchiatura dell'edicola campanaria a vela posta in sommità.

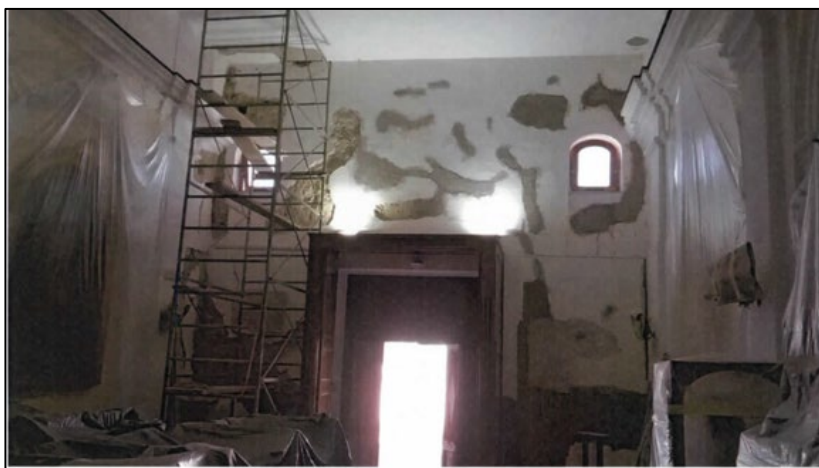
Rilievo del danno:

A seguito del terremoto del 21 agosto 2017 la Protezione civile rilevò, in data 13 settembre 2017, che l'edificio aveva subito i seguenti danni strutturali di seguito sinteticamente elencati: lesioni di diversa dimensione in facciata e sull'architrave d'ingresso e nell'involucro interno, soprattutto nella parte presbiterale e sulle pareti laterali della navata e sulla volta del transetto; lesioni nell'arco trionfale e scorrimento di conci; distacco di elementi marmorei dell'altare.

Per la messa in sicurezza dell'immobile sacro è stato previsto un intervento che ha provveduto a eliminare la situazione di pericolo sia in facciata che all'interno della chiesa operando diffusi interventi di sarcitura delle diverse lesioni con preventiva spicconatura delle superfici stuccate e lisce comprese quelle decorate, nonché la messa in sicurezza con centine dell'arco di trionfo della navata e del portale, compreso di lunetta superiore; la cerchiatura del campanile a vela con bande di poliestere e l'installazione di una rete protettiva su tutta la superficie interna.

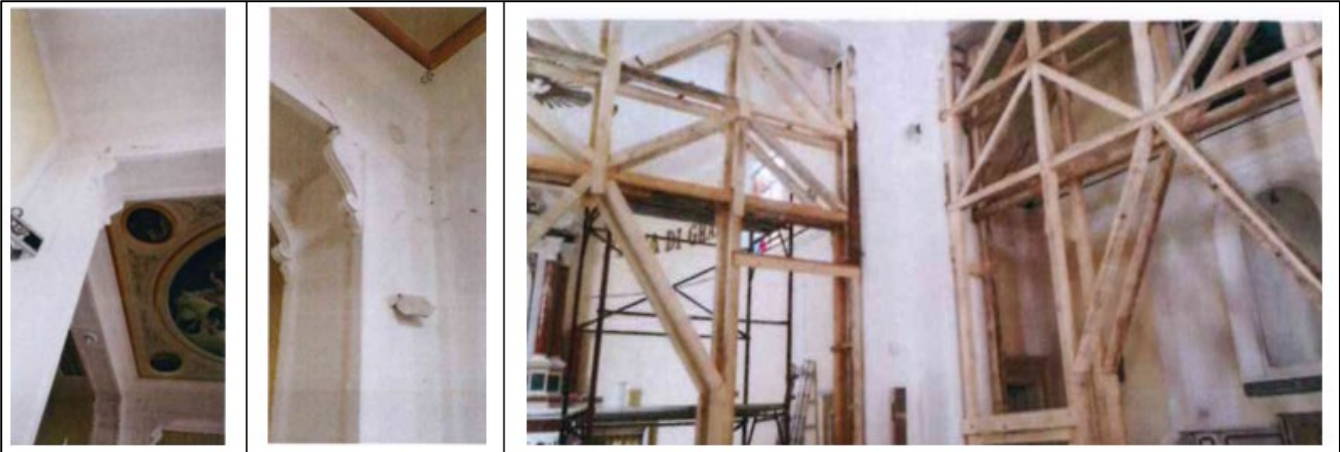
Rilievo del danno:

A seguito del terremoto del 21 agosto 2017 l'immobile ha subito diversi danni strutturali in quanto collocato nella zona rossa di Casamicciola. In particolare, sulle diverse lesioni che hanno interessato le pareti esterne e l'attacco della navata principale con la zona absidale, sono state applicate delle reti di contenimento, mentre tutte le aperture, compreso il vano d'ingresso, sono state puntellate con travi e traversi in legno, successivamente dipinti di calce bianca. Anche le quattro partiture del transetto, costituite da pilastri e travi in stucco e incannucciata, hanno subito lo stesso intervento di sbadacchiatura. Il campanile è stato messo in sicurezza mediante interventi di cerchiatura realizzata con graticci lignei e tiranti con cavi in acciaio.

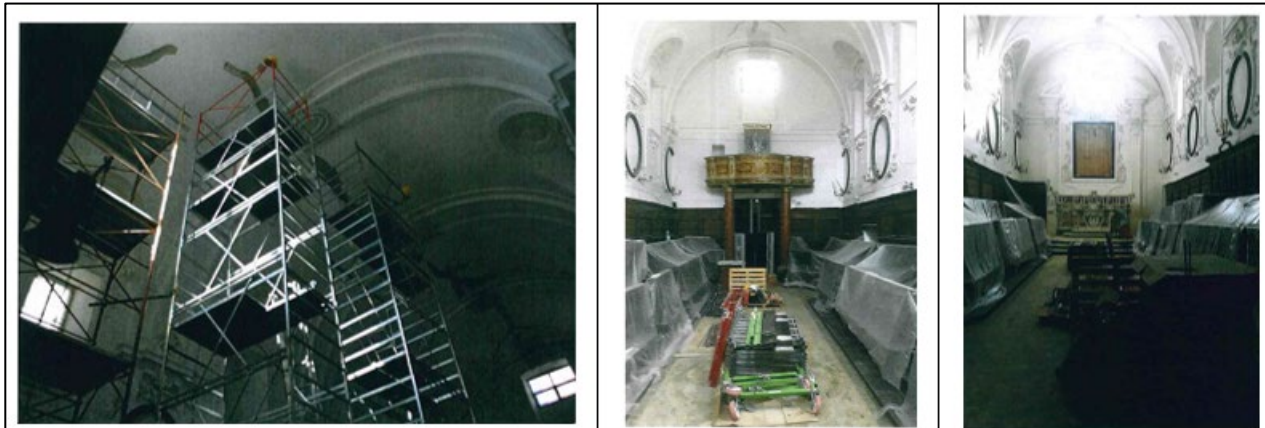
Rilievo del danno:

Il danneggiamento sismico registrato è di entità non particolarmente significativa, sebbene abbia interessato, con un quadro fessurativo diffuso, gli intonaci delle pareti, i piedritti murari, i vani finestra

e porta, gli archi, le volte, le cupole, la facciata principale, le decorazioni in gesso, gli stucchi e gli affreschi. Da un esame visivo e fotografico, si nota in facciata una leggera lesione da martellamento della parete della canonica su quella della chiesa. Le lesioni presenti nelle pareti sono di taglio, con andamento inclinato o risultano verticali, in corrispondenza dell'intersezione fra pareti murarie fra loro ortogonali. Il campanile accessibile da museo mostra un quadro fessurativo leggermente più rilevante, con lesioni orizzontali e verticali nelle pareti e caduta di intonaco dalla copertura. Si registrano anche distacchi dei marmi di rivestimento dell'area presbiteriale e una lesione verticale in uno degli affreschi.

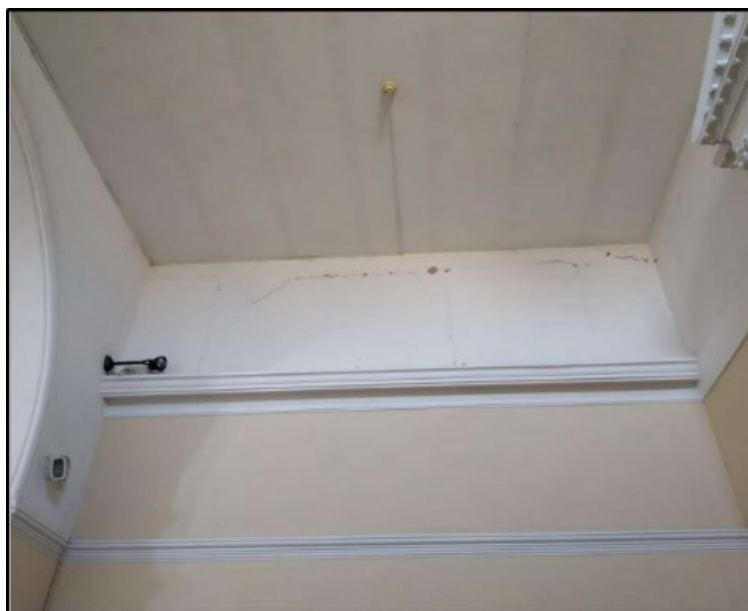
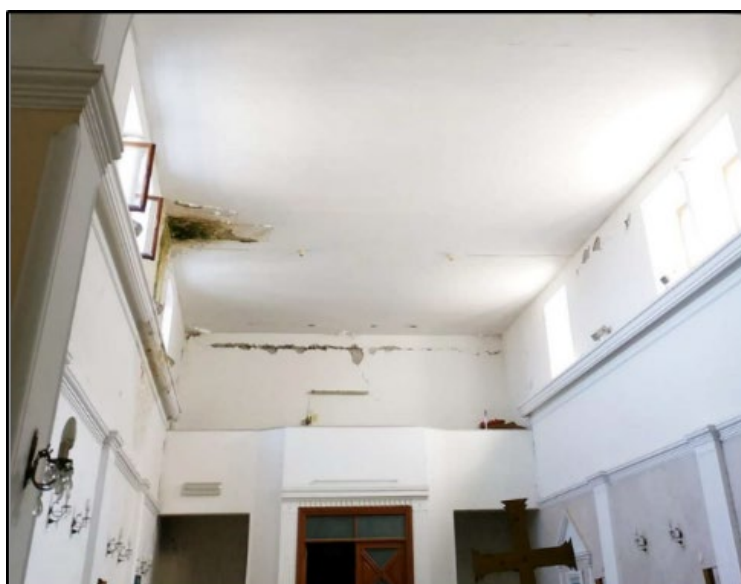
Rilievo del danno:

Il quadro fessurativo presente all'interno della Chiesa è riconducibile all'evento sismico del 21 agosto 2017 e, nello specifico, al lato ingresso della chiesa sono presenti danni al timpano; perimetralmente è evidente la separazione tra cordolo e muratura, con fessurazione di maggiore ampiezza lungo la parete dell'abside. A causa di tali fessurazioni il corpo di fabbrica è attualmente esposto alle intemperie e ad infiltrazioni di acqua che ne peggiorano il deterioramento nel tempo. L'evento ha anche determinato uno stato di microfessurazione diffusa originato dall'effetto tagliante dell'accelerazione sismica. Sulla copertura, in estradosso, sono evidenti gli effetti taglianti dell'evento sismico che hanno determinato anche lo strappo della guaina di protezione impermeabilizzante:

Opere provvisoriale per la messa in sicurezza del cantiere – ponteggio interno ed esterno - stonacatura di tutte le pareti portanti sia interne che esterne - sarcitura di tutte le lesioni passanti – ripristino delle connessioni tra i vari conci della muratura - cucì e scuci di alcuni tratti di muratura - tracce per allocare

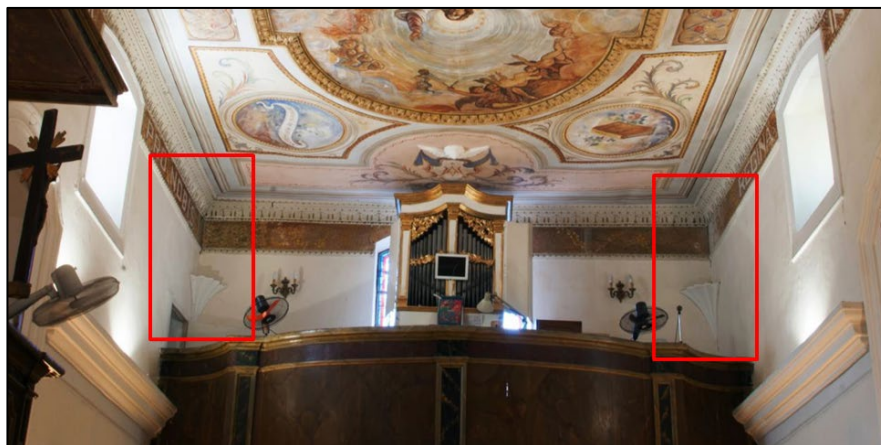
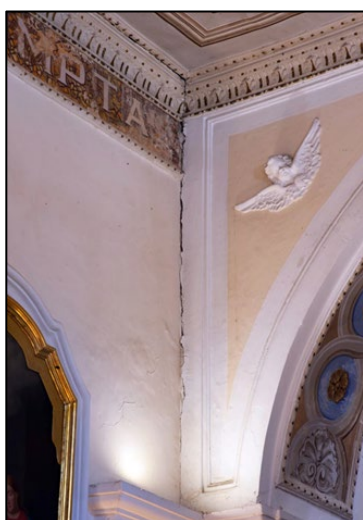
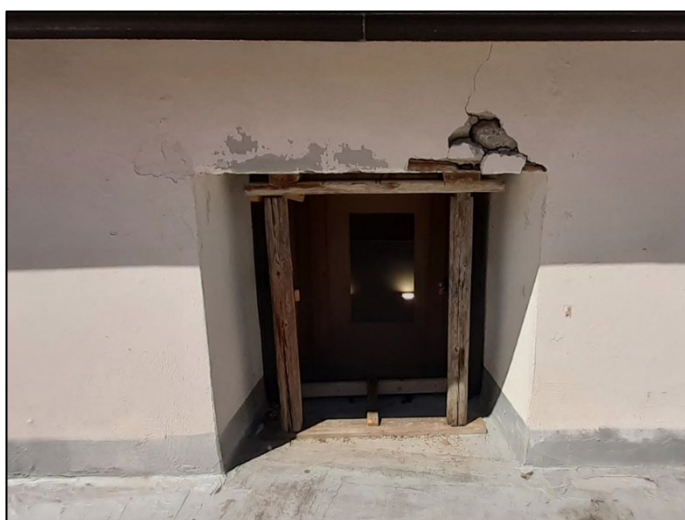
Rilievo del danno:

Come riscontrabile dallo stato dei luoghi nell'immediatezza dell'evento e come anche riportato sulla scheda per il rilievo del danno sopra richiamata, i danni hanno interessato principalmente le strutture portanti verticali, con puntuali lesioni sui maschi murari, danni alle controsoffittature affrescate del corpo principale della chiesa, danni alle piattabande in legno e muratura e lesioni diffuse sugli intonaci.

- ammaloramento della copertura in lamiera dell'abside e parte della copertura a falde della chiesa;
- lesioni sulla volta interna a copertura dell'abside realizzata con tavolame e intonaci. Dalle indagini eseguite sulle murature portanti in corrispondenza delle lesioni si denota lo scollamento dei blocchi dalle malte nei martelli murari e nella zona del timpano, ove si sono riscontrate le maggiori discontinuità della tessitura muraria. Inoltre nella fase di indagine materica le malte risalenti all'epoca di costruzione (post terremoto del 1883) si presentano friabili al tatto.

Anche la presenza dell'impiantistica tecnologica posta sottotraccia si è mostrata nella sua interezza in quanto vi sono numerose lesioni sugli intonaci in corrispondenza della stessa.

Successivamente al sopralluogo, la congrega si è fatta carico di eseguire i primi interventi di messa in sicurezza consistenti nella puntellatura delle finestre della navata e nella riparazione della lesione sull'arco della cappella dell'Assunta.

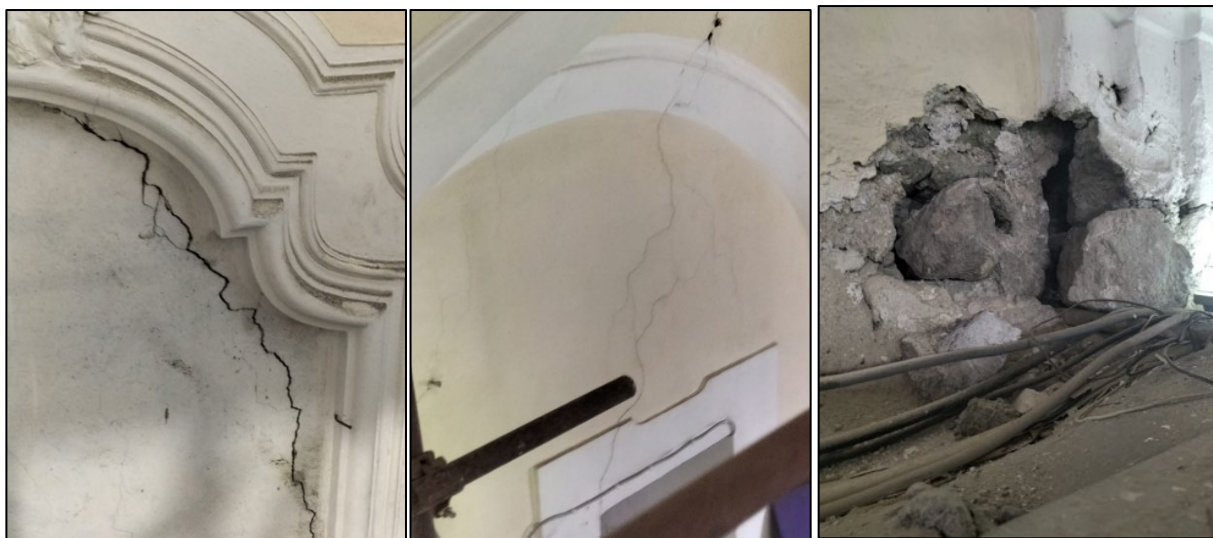
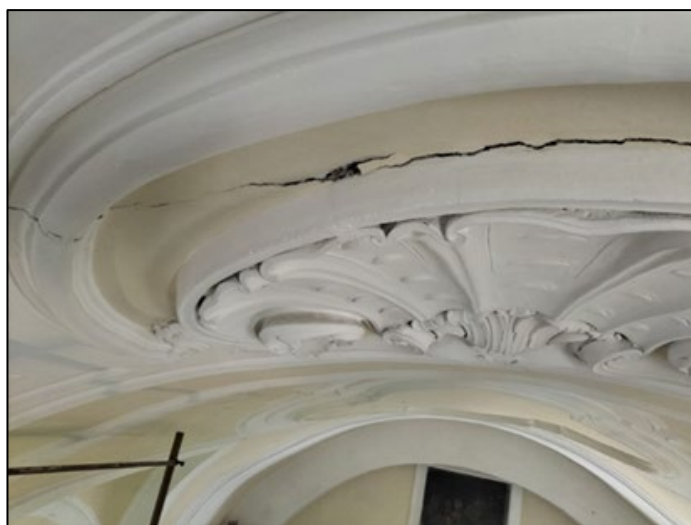
Rilievo del danno:

Alla luce dello studio e degli approfondimenti in campo effettuati, le cause del degrado registrate sono imputabili ad una serie di fattori qui di seguito elencati:

- La chiesa è stata soggetta a scosse sismiche, a seguito delle quali si sono manifestati dissesti;
- Perdita di coesione causa invecchiamento delle malte;
- Polverizzazione della malta, che sfarinandosi annulla la coesione tra i conci murari e crea fessurazione e rottura dei conci; Sono stati rilevati fenomeni di fessurazione localizzati causati da eventi sismici più e meno recenti interessanti configurazione architettonica e probabilmente quella strutturale. Infatti dai risultati emersi dal rilievo del degrado architettonico, possono avere origine fenomeni di degrado interessanti i materiali costituenti la struttura.

Pertanto, il ripristino delle lesioni avverrà mediante:

- Spicconatura dell'intonaco esistente e pulizia della superficie;
- Ripristino dei conci localmente degradati e/o lesionati ivi compresa la malta di allettamento originaria;
