# Danni nella zona Epicentrale a seguito dell'evento sismico del 2017

## Comune di Casamicciola Terme

### STATO DI FATTO

<b>Titolo del progetto:</b>	AA-011582-001 Advisory Support to the Island of Ischia on Post-Disaster Reconstruction and Climate Change Resilience
<b>Contratto N°</b>	N° CC15524
<b>Titolo del report</b>	Danni nella zona Epicentrale a seguito dell'evento sismico del 2017

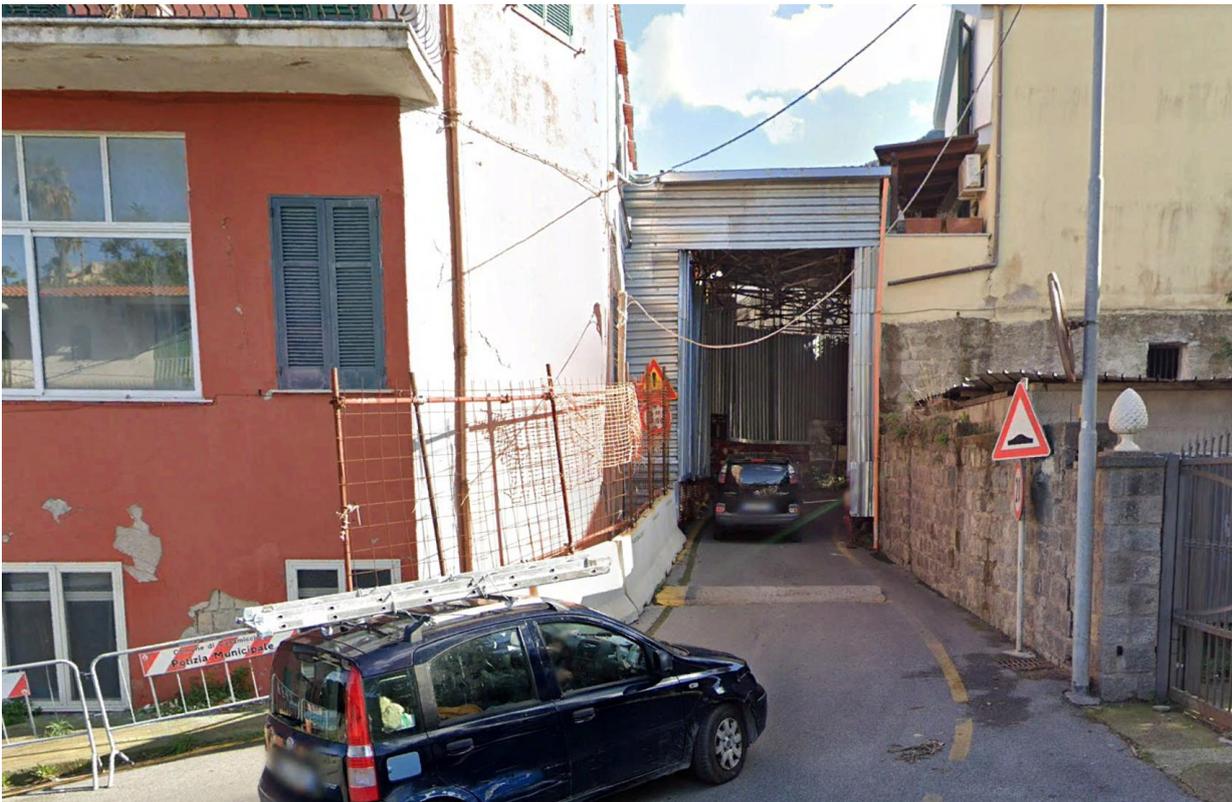
*Punto 1*

- **Via Ottoringolo (Punto 1 - Figura 3):**

In questa foto, si evidenzia la difficoltà di accesso causata dagli interventi di messa in sicurezza che utilizzano tubi e giunti. La presenza di questi dispositivi rende arduo il passaggio delle automobili e impedisce l'accesso ai mezzi pesanti, creando ostacoli alla circolazione e compromettendo la viabilità della zona.

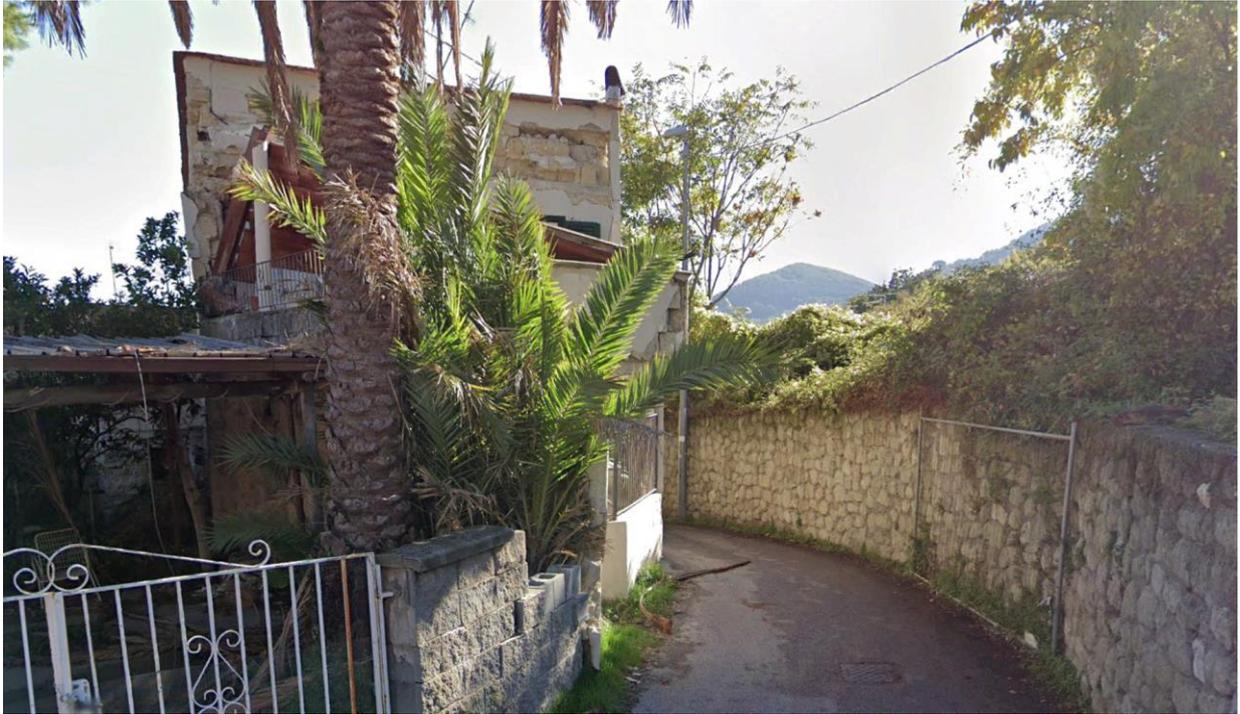
*Punto 2*

- **Nizzola (Punto 2 - Figura 3):**

La foto di questo punto mette in luce i danni subiti dagli edifici a seguito del terremoto del 2017. La presenza di edifici gravemente danneggiati rende necessaria l'installazione di opere provvisorie per garantire la sicurezza dei residenti e degli eventuali visitatori. Le restrizioni all'accesso sono evidenti, con conseguenti limitazioni alla mobilità nella zona.

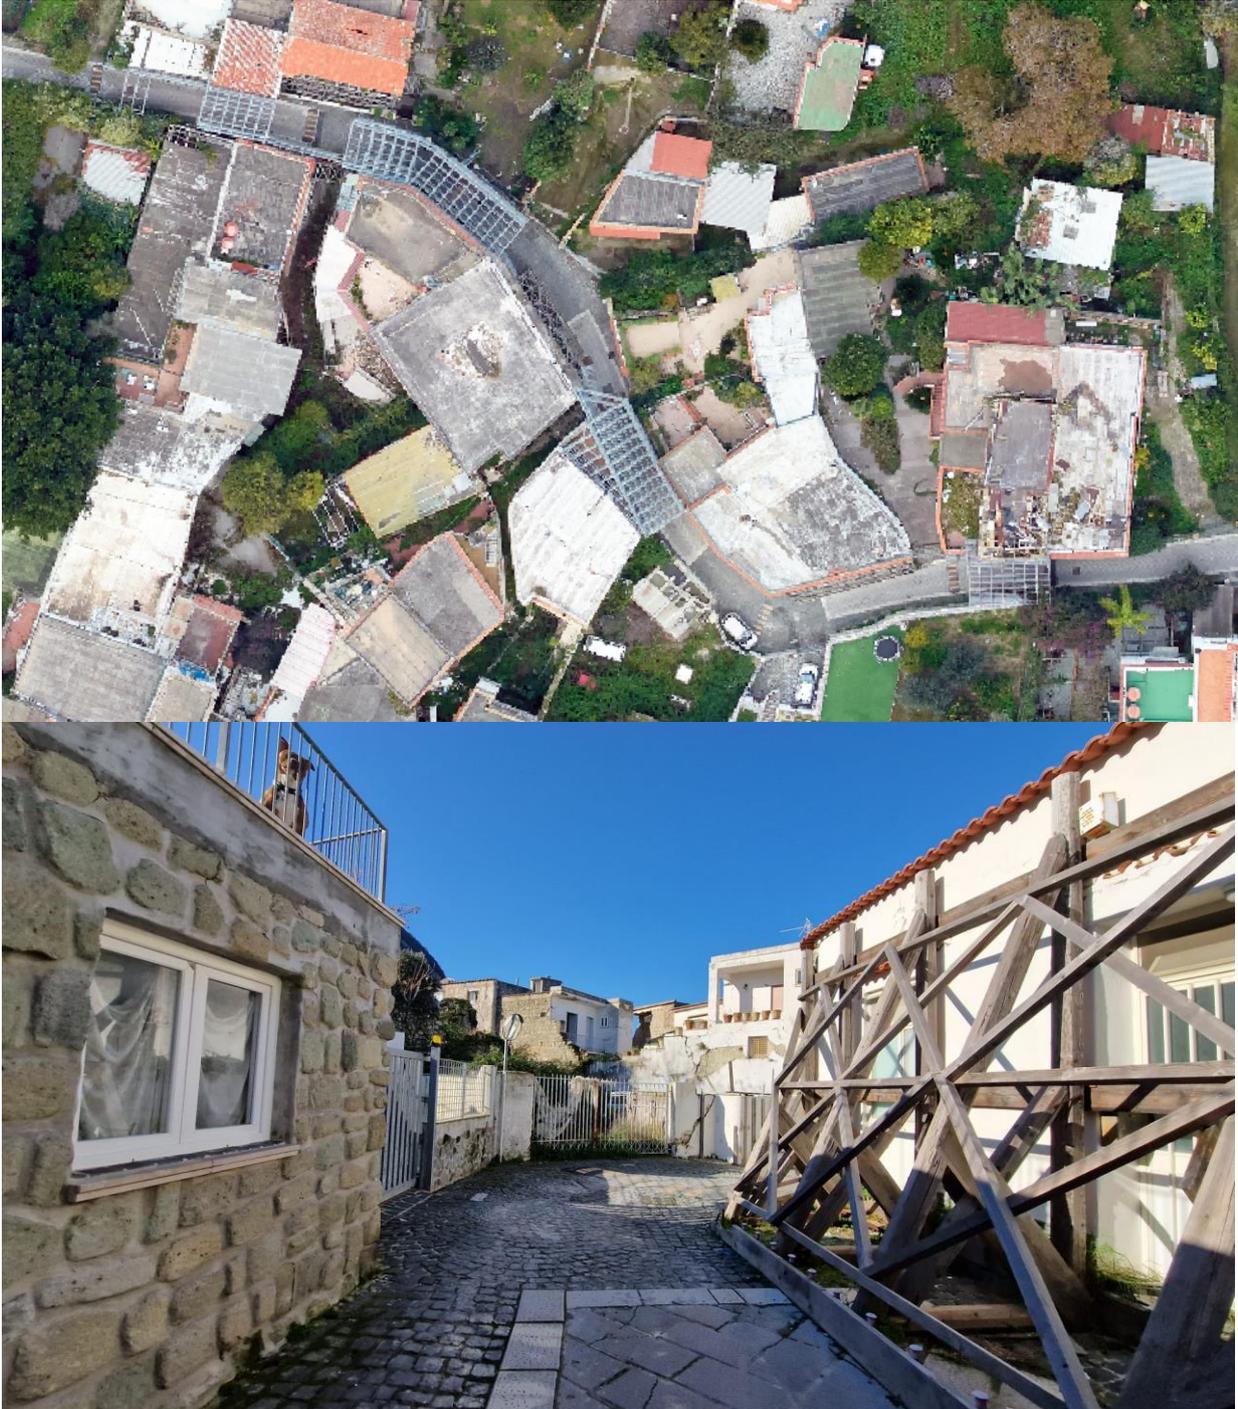
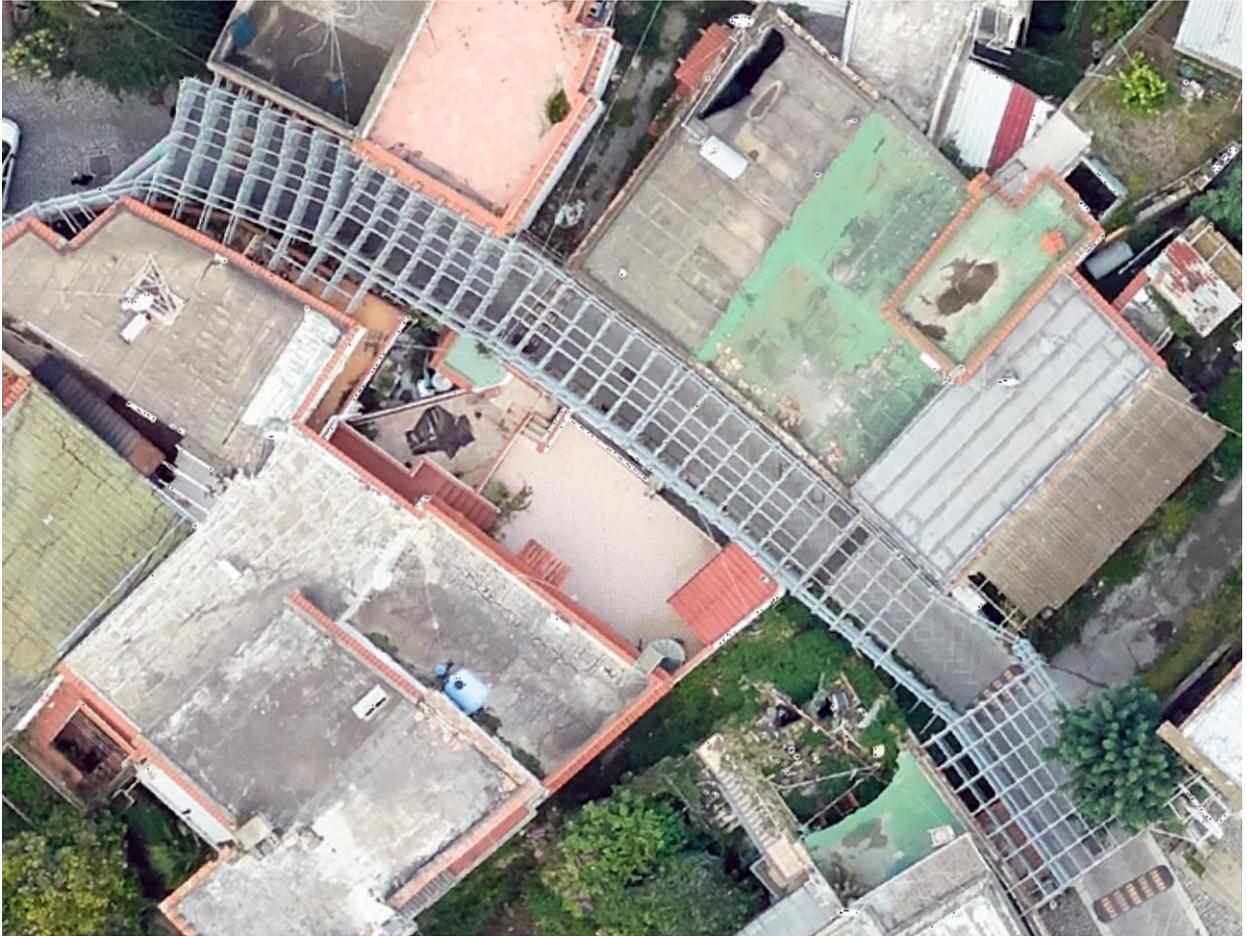
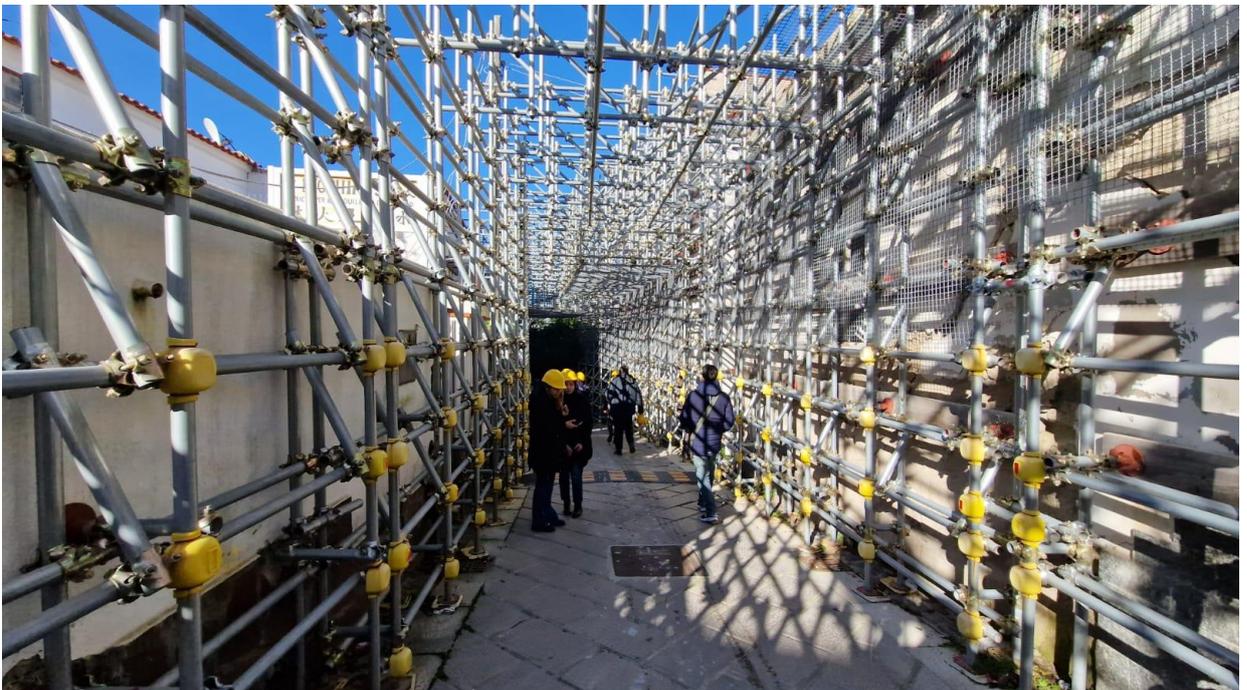
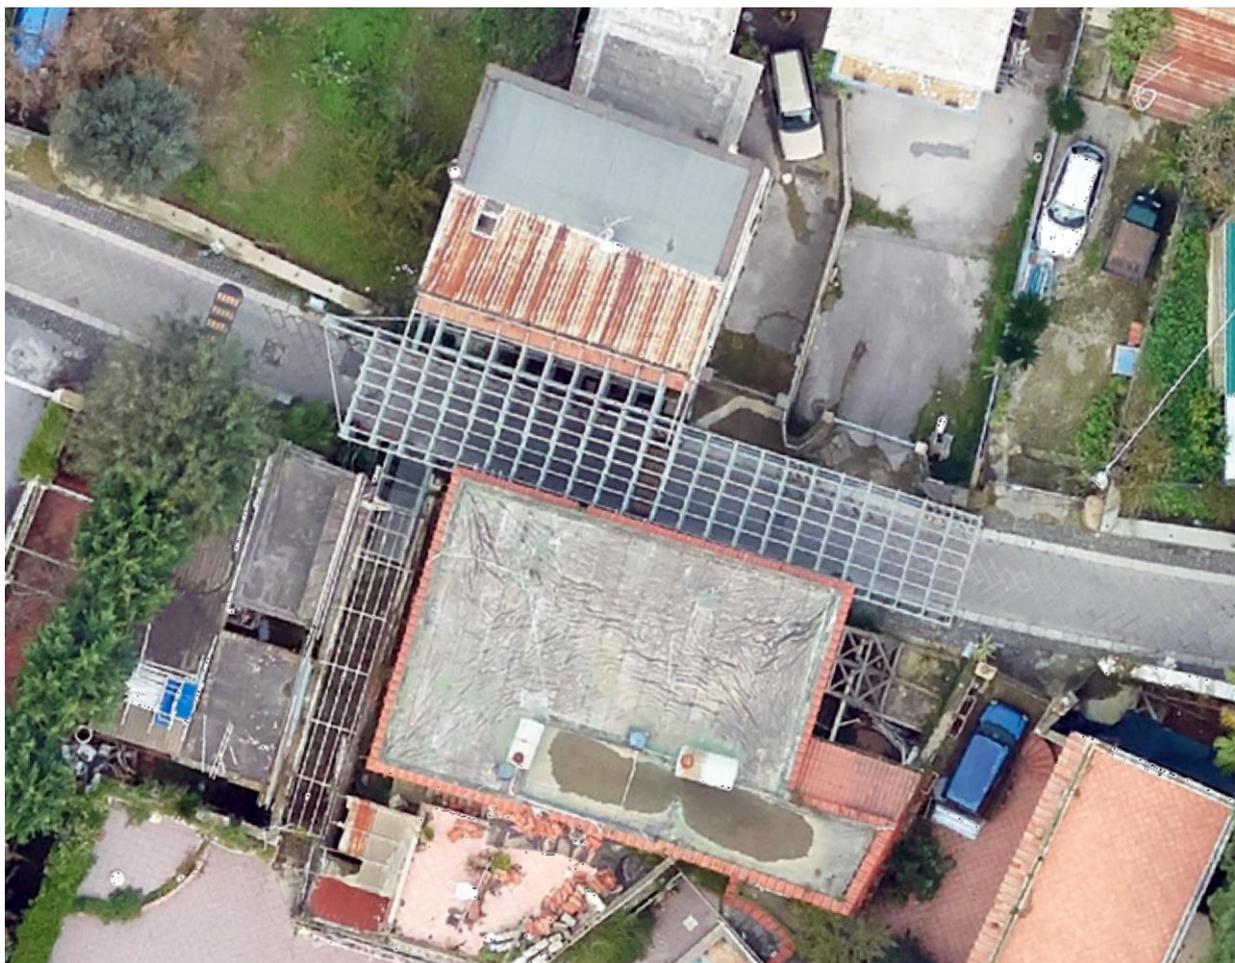
L'opera provvisoria, composta da montanti verticali e una struttura orizzontale, è stata realizzata per contrastare l'azione degli edifici in condizioni precarie lungo Via D'Aloisio. Questa struttura ha notevolmente ridotto le dimensioni della già stretta carreggiata, limitando il transito delle automobili a velocità ridotte. Il suo scopo principale è garantire la sicurezza degli utenti della strada, considerando la presenza di edifici potenzialmente pericolosi lungo il percorso.

Per fornire una visione più chiara delle condizioni della strada e dei punti critici lungo il percorso, sono state scattate alcune fotografie che evidenziano le sfide incontrate dagli automobilisti e dai pedoni durante il transito lungo Via D'Aloisio.

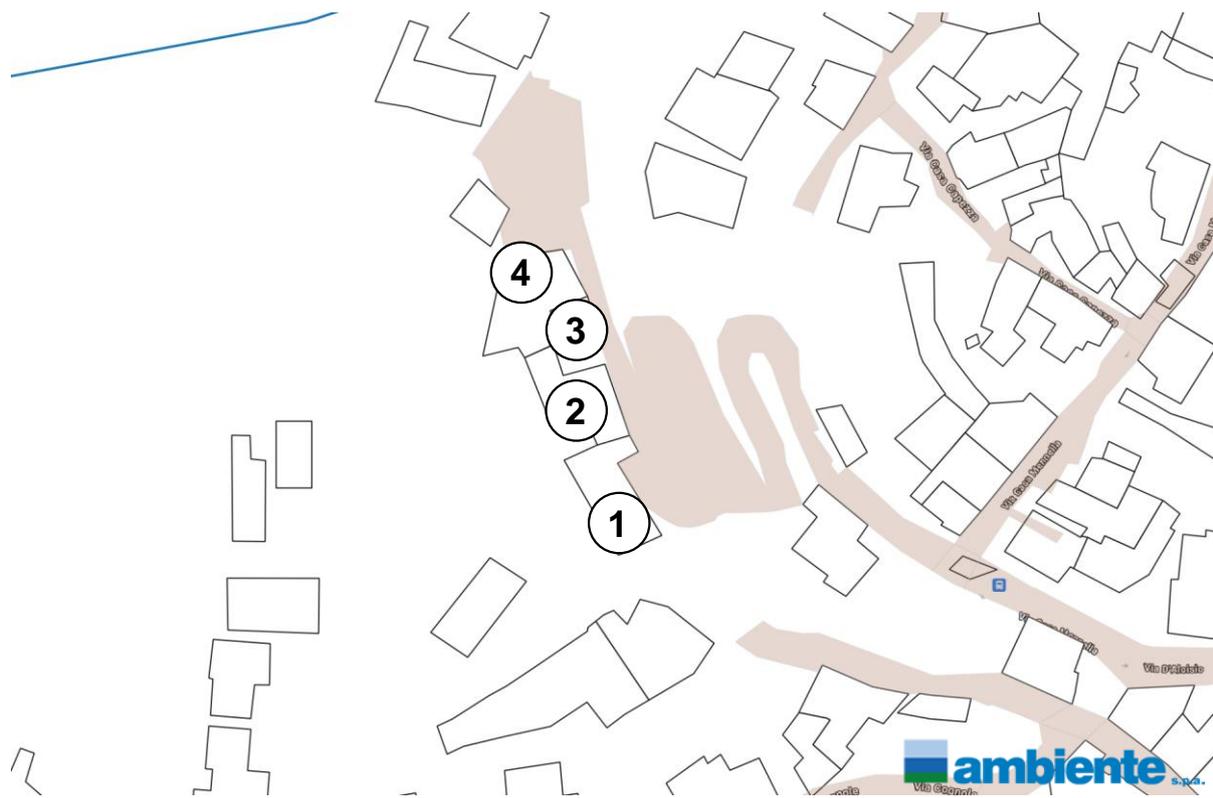
Figura 6. Manufatti dell'aggregato la rita

All'interno del complesso, è possibile individuare quattro unità distinte, ciascuna con differenti livelli di danneggiamento e impatto strutturale (Figura 6)

- **Manufatto Numero 1** (Primo da monte): Questa unità, visivamente esaminata, sembra non essere stata interessata da crolli, nonostante sia adiacente ai manufatti colpiti. Tuttavia, ulteriori valutazioni sono necessarie per confermare l'integrità strutturale.

- **Manufatto Numero 2**: Questa unità è stata colpita dal primo crollo avvenuto nella notte tra il 12 e il 13 febbraio 2021. Attualmente, è completamente crollata all'interno del canale e non presenta nessun paramento murario integro. È difficile individuare la maglia strutturale crollata e la tipologia dei materiali utilizzati.

- **Manufatto Numero 3**: Questa unità era già lesionata e parzialmente crollata prima del terremoto più recente. Tuttavia, è stata ulteriormente danneggiata dal crollo avvenuto nella notte del 7 marzo 2021 ed è quasi completamente crollata all'interno del canale.

- **Manufatto Numero 4** (Ultimo verso valle): Questa unità non è stata direttamente colpita da crolli, ma poiché confina con il fabbricato numero 3, completamente crollato, e condivide alcune parti strutturali, è comunque considerata inagibile. Presenta parti strutturali staccate dal corpo principale dell'edificio.

Tutti gli edifici descritti sono in possesso di scheda AEDES con esito E-F, confermando i danni strutturali e la necessità di interventi di riparazione e consolidamento.

È essenziale condurre ulteriori valutazioni e studi per determinare l'estensione completa dei danni e pianificare interventi appropriati per garantire la sicurezza e la stabilità strutturale del complesso termale.

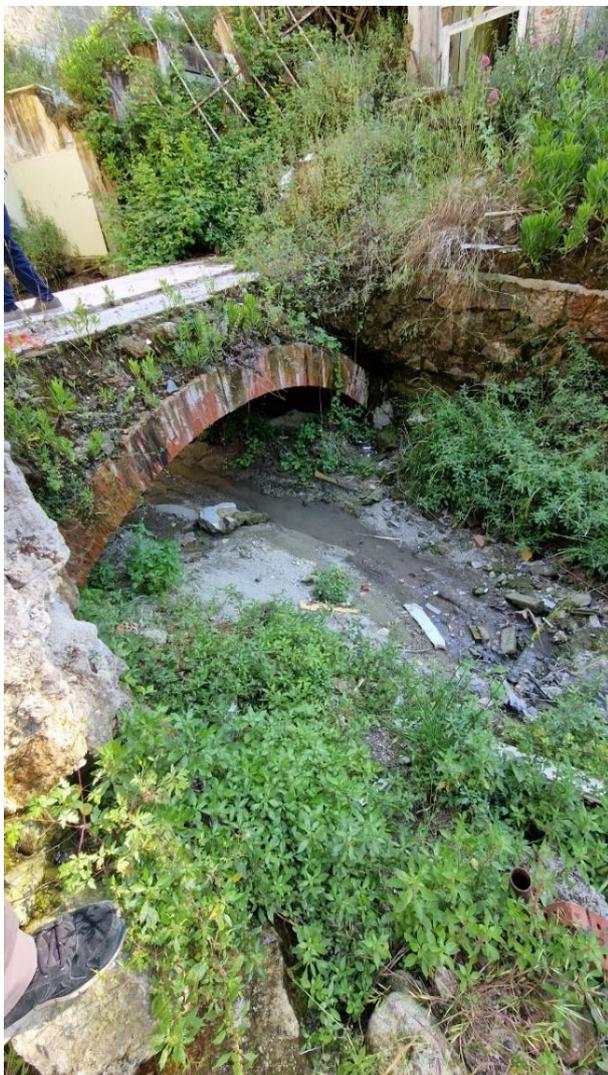
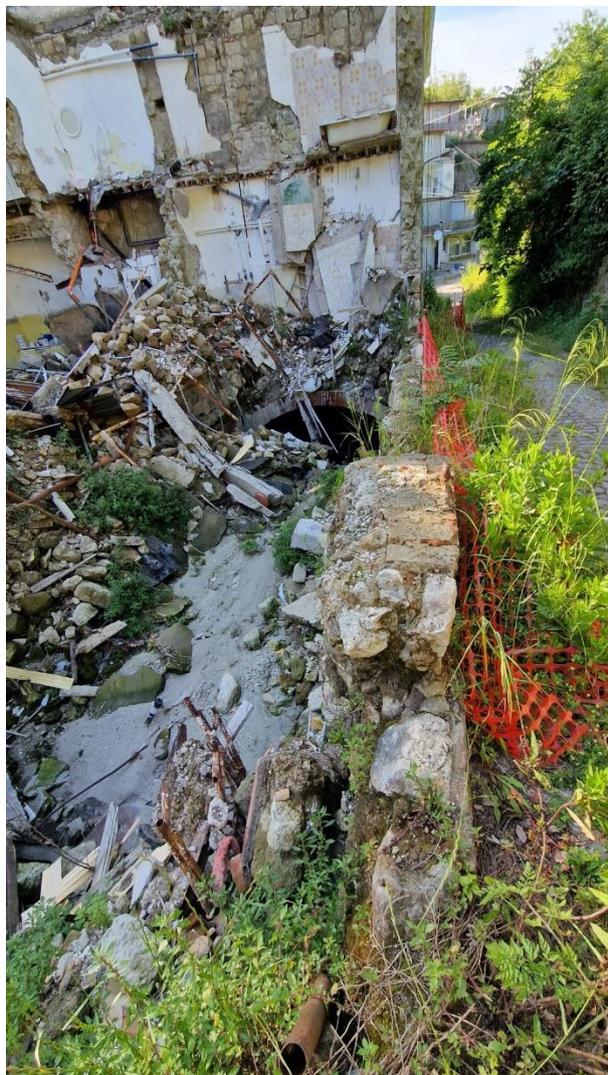
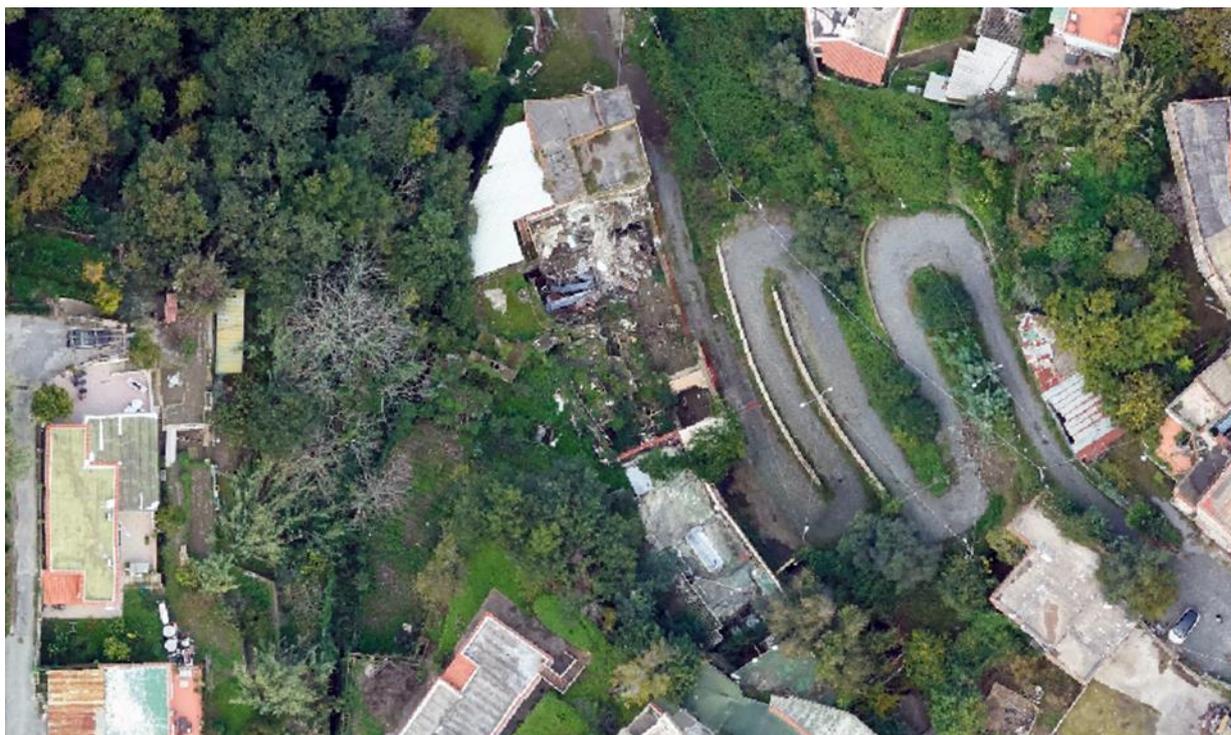
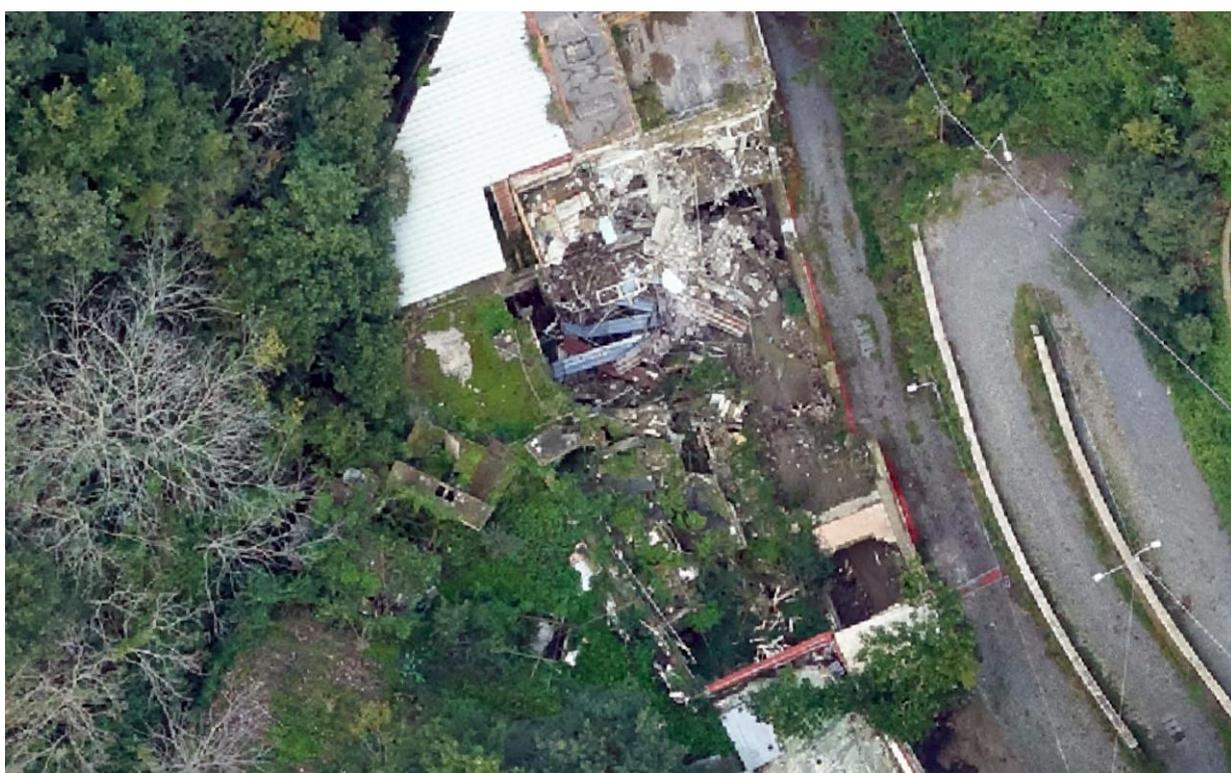
*Figura 9. Rilievo fotografico*

Nel febbraio del 2021, a seguito di intense piogge e dei danni causati dal sisma, sono avvenuti crolli parziali di porzioni del complesso termale. Dai sopralluoghi effettuati, emerge che alcuni edifici sull'alveo hanno parzialmente ostruito la parte tombata dell'alveo La Rita, compromettendo completamente il flusso idraulico.

Al fine di offrire una visione più dettagliata sullo stato attuale dell'alveo, sono state realizzate delle fotografie che mettono in evidenza le criticità presenti nell'area.
