Commissario Straordinario per la Ricostruzione nei territori dell'isola d'Ischia interessati
dal sisma del 21 agosto 2017

**PIANI DI DEMOLIZIONE DEI FABBRICATI DANNEGGIATI
DAL SISMA 2017, AI SENSI DELL'ART. 14 DELL'ORDINANZA
DEL COMMISSARIO STRAORDINARIO N. 24 DEL 21 LUGLIO
2023**

**Responsabile Unico del Progetto:
arch. Marco Raia**

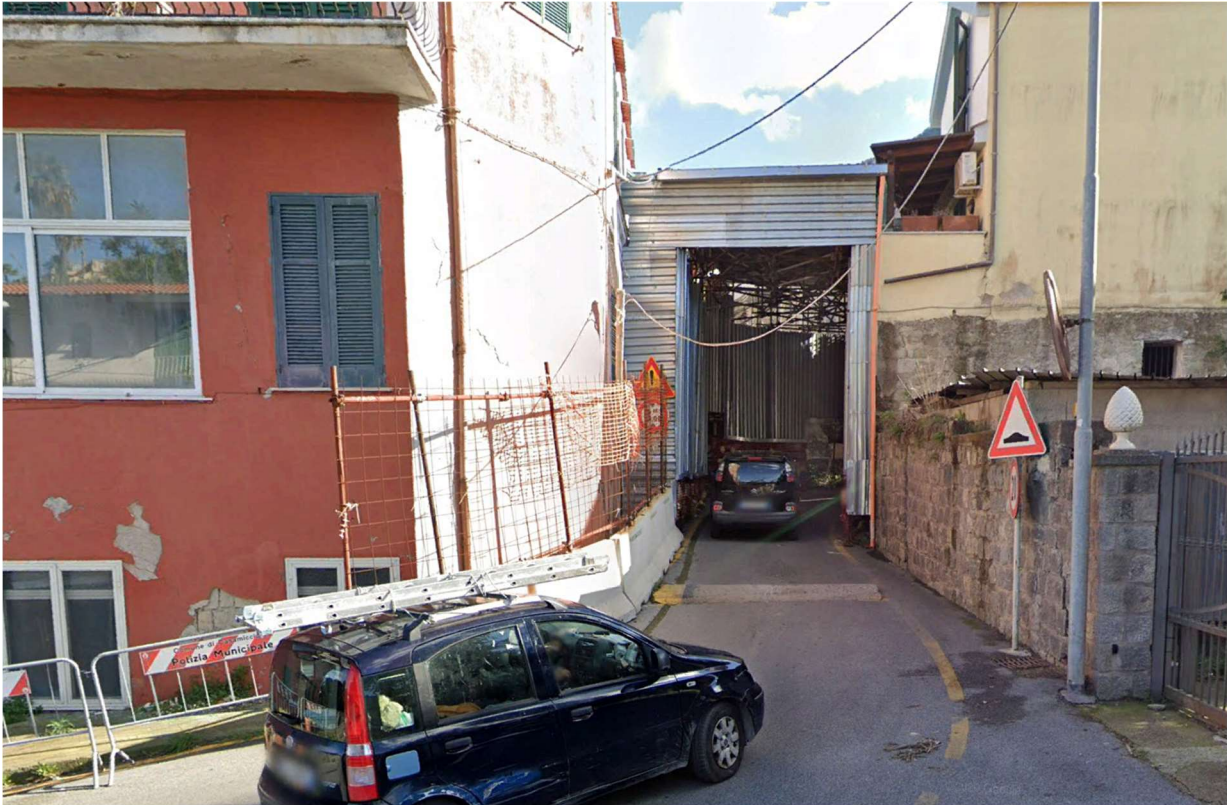
Punto 1

- **Via Ottoringolo (Figura 3 - Punto 1):**

In questa foto, si evidenzia la difficoltà di accesso conseguente agli interventi di messa in sicurezza che utilizzano tubi e giunti. La presenza di questi dispositivi rende disagiata il passaggio delle automobili e impedisce l'accesso ai mezzi pesanti, creando ostacoli alla circolazione e compromettendo la viabilità della zona.

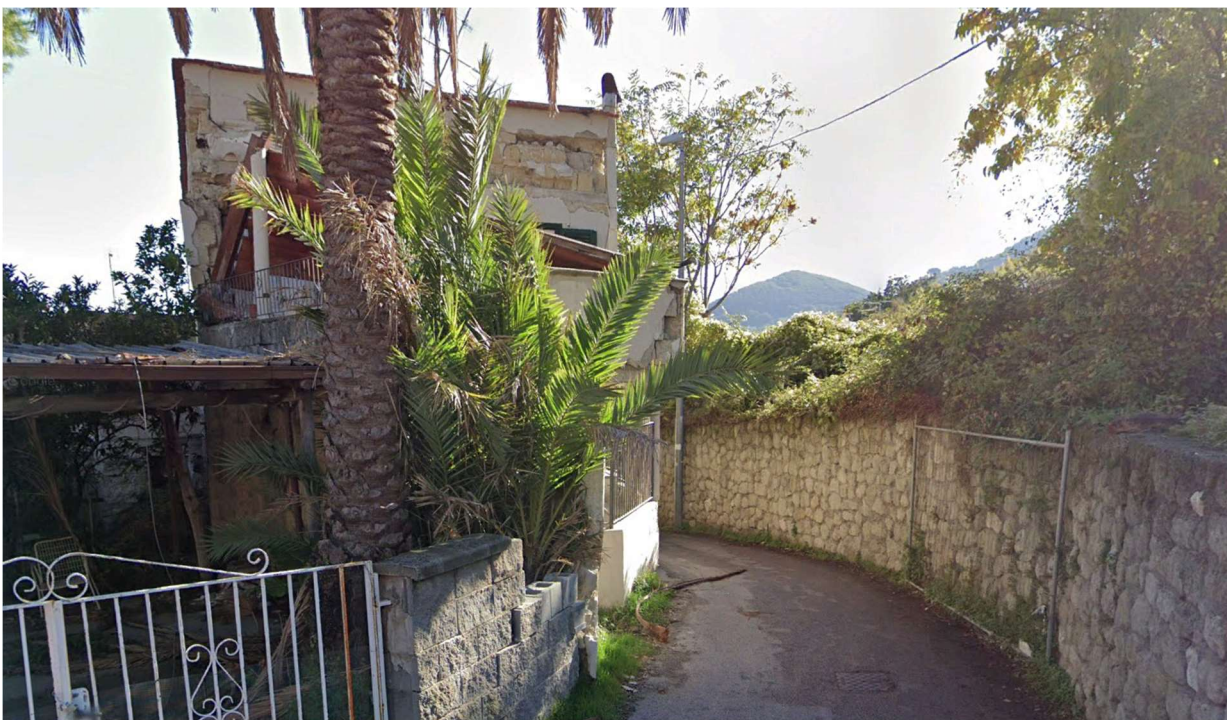
Punto 2

- **Nizzola (Figura 3 - Punto 2):**

La foto di questo punto mette in luce i danni subiti dagli edifici a seguito del terremoto del 2017. La presenza di edifici gravemente danneggiati rende necessaria l'installazione di opere provvisorie per garantire la sicurezza dei residenti e degli eventuali visitatori. Le restrizioni all'accesso sono evidenti, con conseguenti limitazioni alla mobilità nella zona.

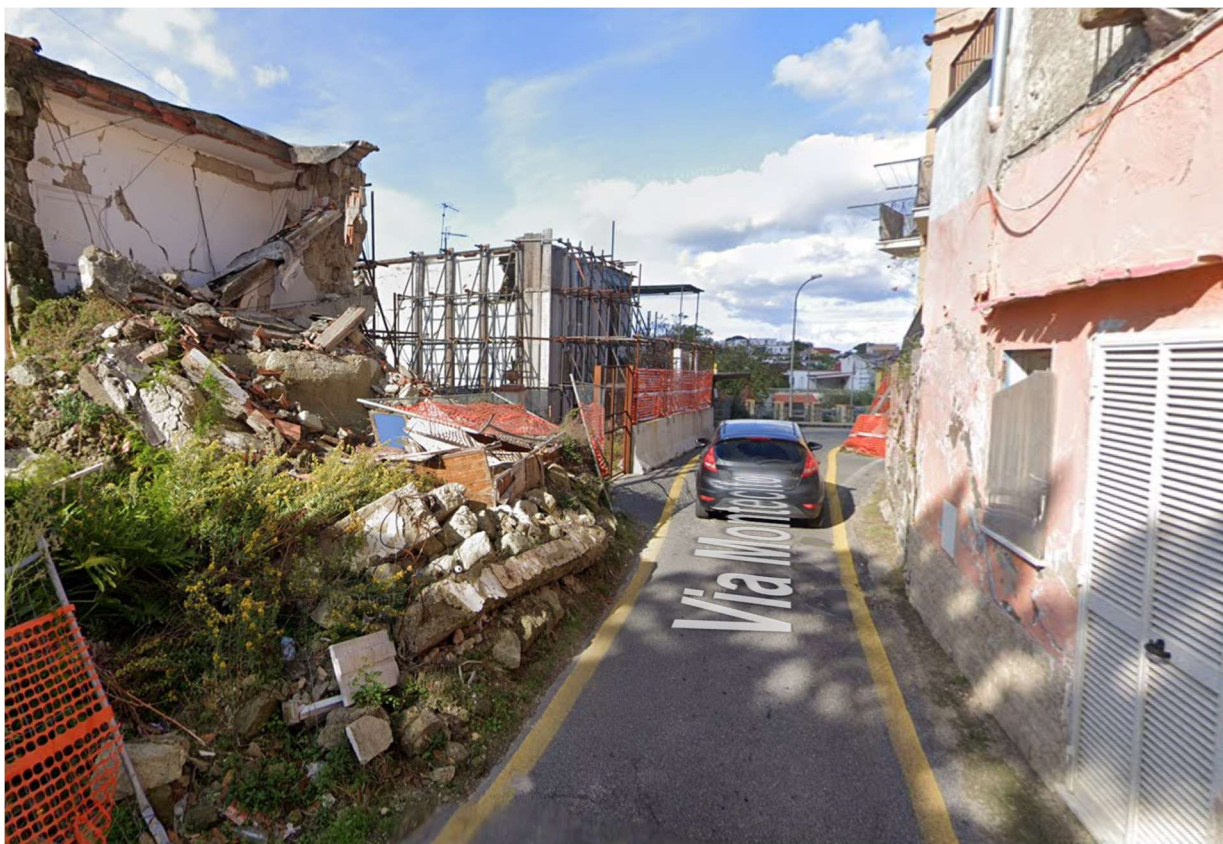
Punto 5

- **Montecito (Figura 3 - Punto 5):**

In questa immagine, si osserva l'impatto del sisma del 2017 sulla struttura degli edifici circostanti. Le opere di messa in sicurezza sono state implementate per mitigare i rischi derivanti dai danni subiti dagli edifici. Tuttavia, tali interventi hanno comportato restrizioni all'accesso, rendendo complessa la viabilità e limitando la possibilità di transito per veicoli di grandi dimensioni.

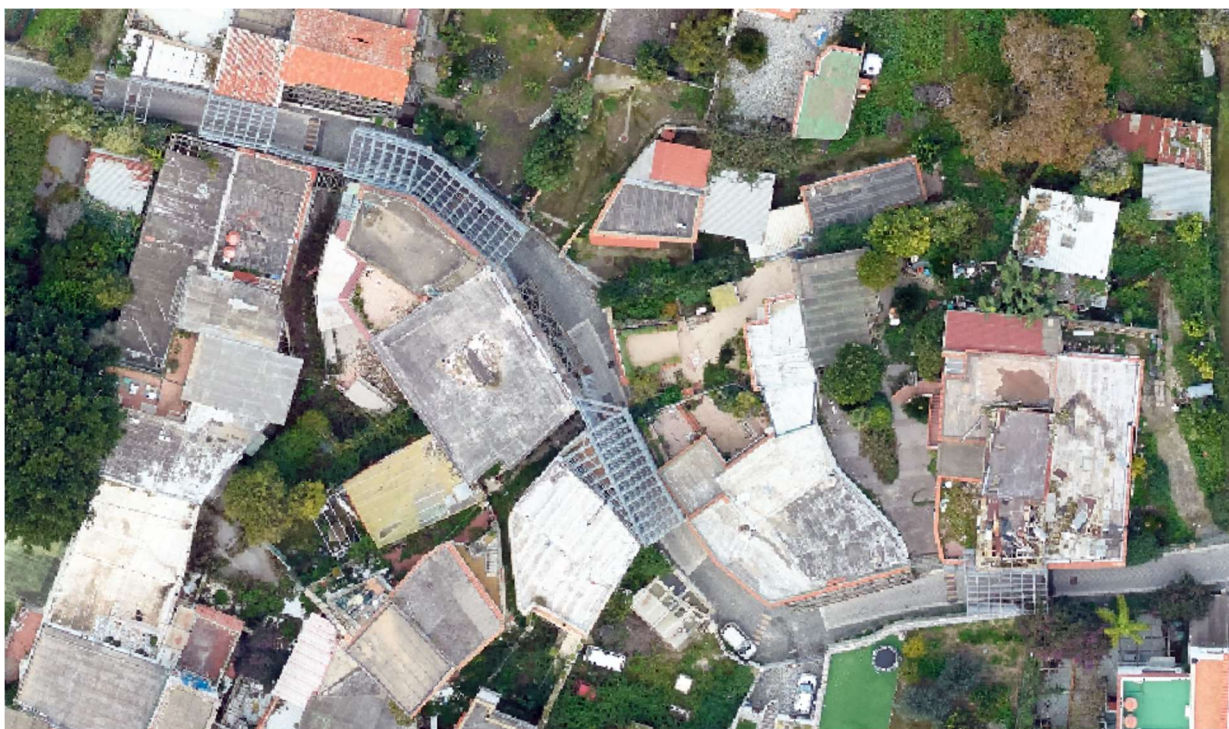
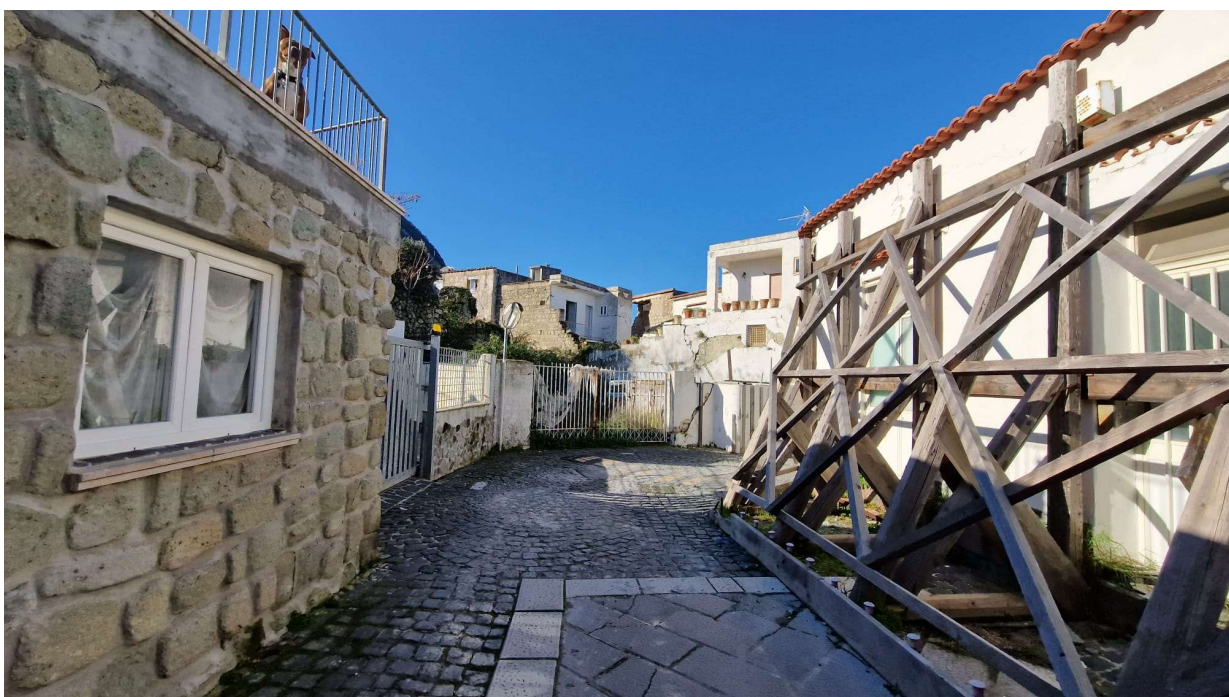
Punto 1

L'opera provvisoria, composta da montanti verticali e una struttura orizzontale, è stata realizzata per contrastare l'azione degli edifici in condizioni precarie lungo Via D'Aloisio. Questa struttura ha notevolmente ridotto le dimensioni della già stretta carreggiata, limitando il transito delle automobili a velocità ridotte. Il suo scopo principale è garantire la sicurezza degli utenti della strada, considerando la presenza di edifici potenzialmente pericolosi lungo il percorso.

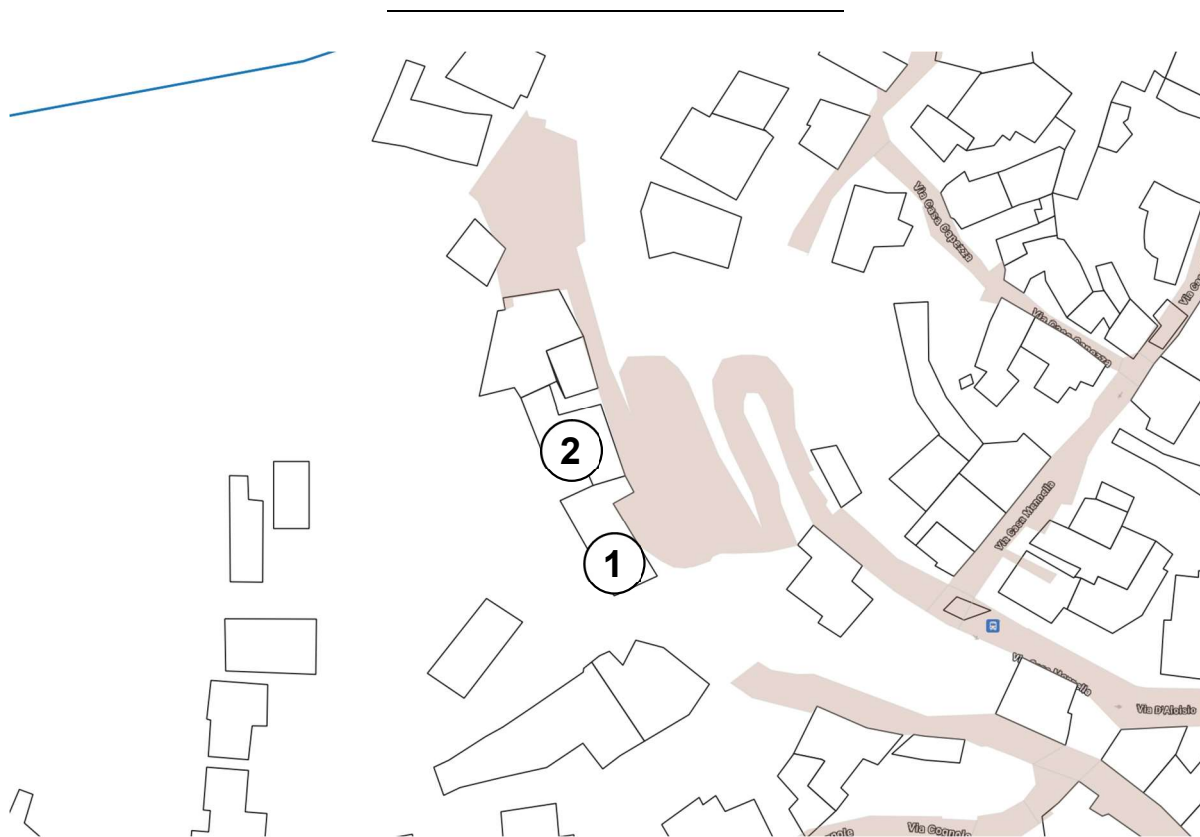
Figura 6. Manufatti dell'aggregato la rita

All'interno del complesso termale, è possibile individuare quattro unità strutturali distinte, ciascuna con differenti livelli di danneggiamento (Figura 6):

- **Manufatto Numero 1** (Primo da monte): Questa unità, visivamente esaminata, sembra non essere stata interessata da crolli, nonostante sia adiacente ai manufatti colpiti. Ulteriori valutazioni ed approfondimenti sono necessarie per confermare l'integrità strutturale della fabbrica.

- **Manufatto Numero 2**: Questa unità è stata colpita dal primo crollo avvenuto nella notte tra il 12 e il 13 febbraio 2021. Attualmente, è completamente crollata all'interno del canale e non presenta nessun paramento murario integro. È difficile individuare la maglia strutturale crollata e la tipologia dei materiali utilizzati.

- **Manufatto Numero 3**: Questa unità era già lesionata e parzialmente crollata prima del sisma più recente. Tuttavia, è stata ulteriormente danneggiata dal crollo avvenuto nella notte del 7 marzo 2021 ed è quasi completamente crollata all'interno del canale.

- **Manufatto Numero 4** (Ultimo verso valle): Questa unità non è stata direttamente colpita da crolli. Tuttavia, condivide alcuni elementi strutturali con il fabbricato numero 3, completamente crollato, ed è in più punti danneggiata. Pertanto, è anch'essa considerata inagibile.

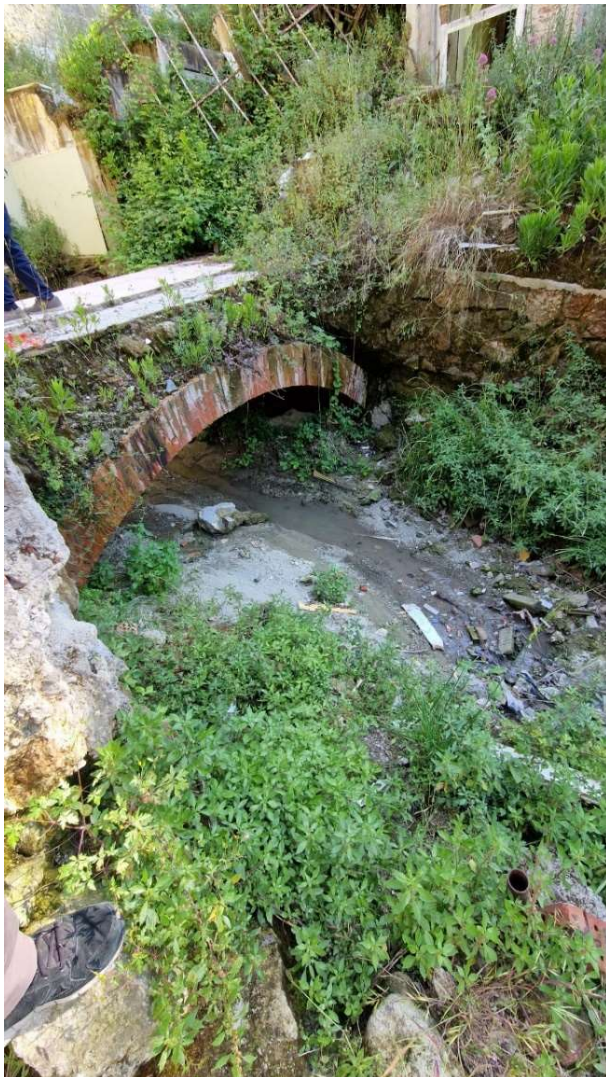
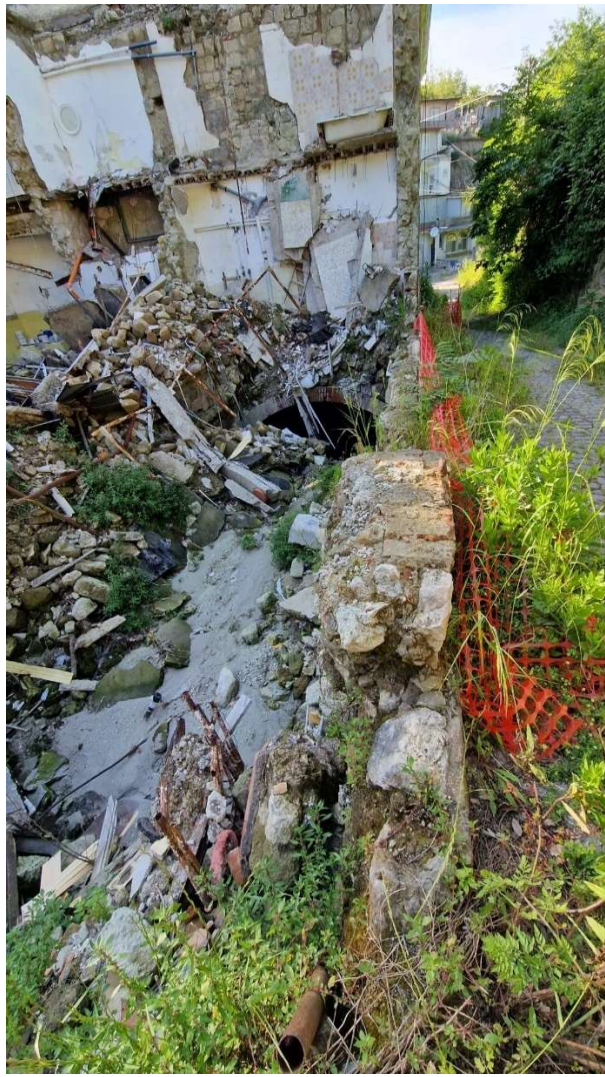
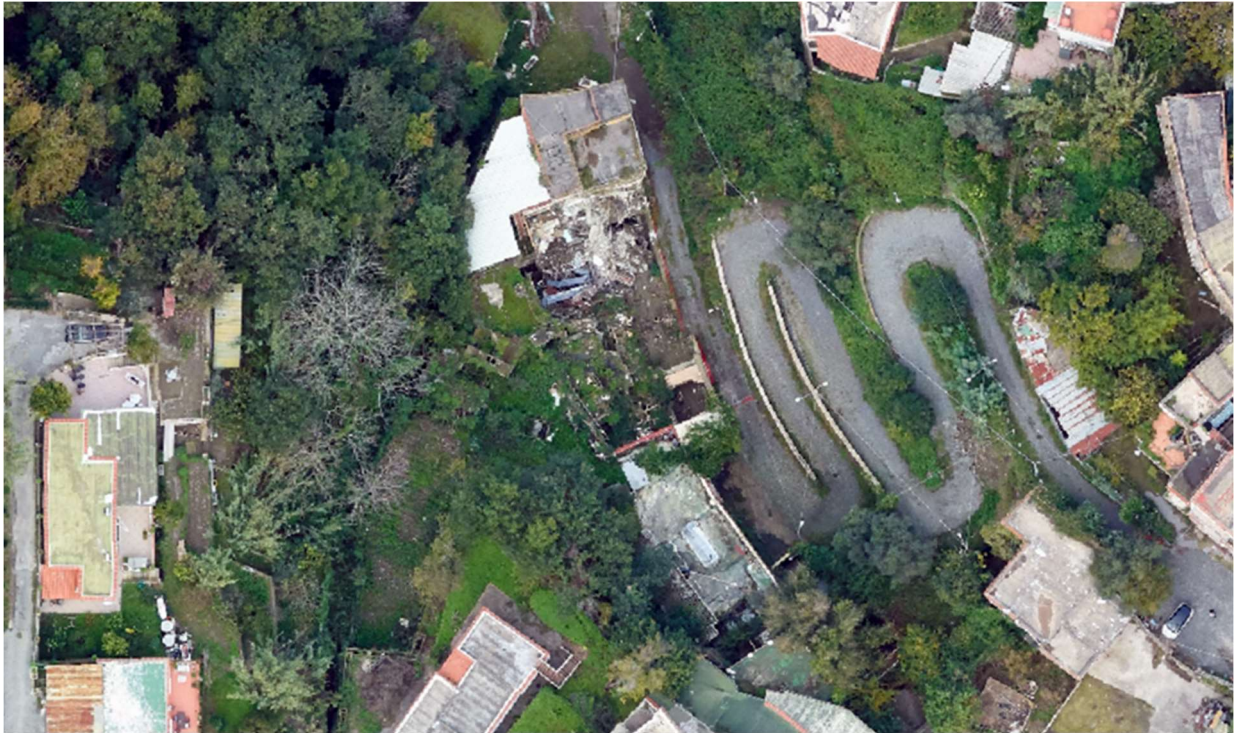
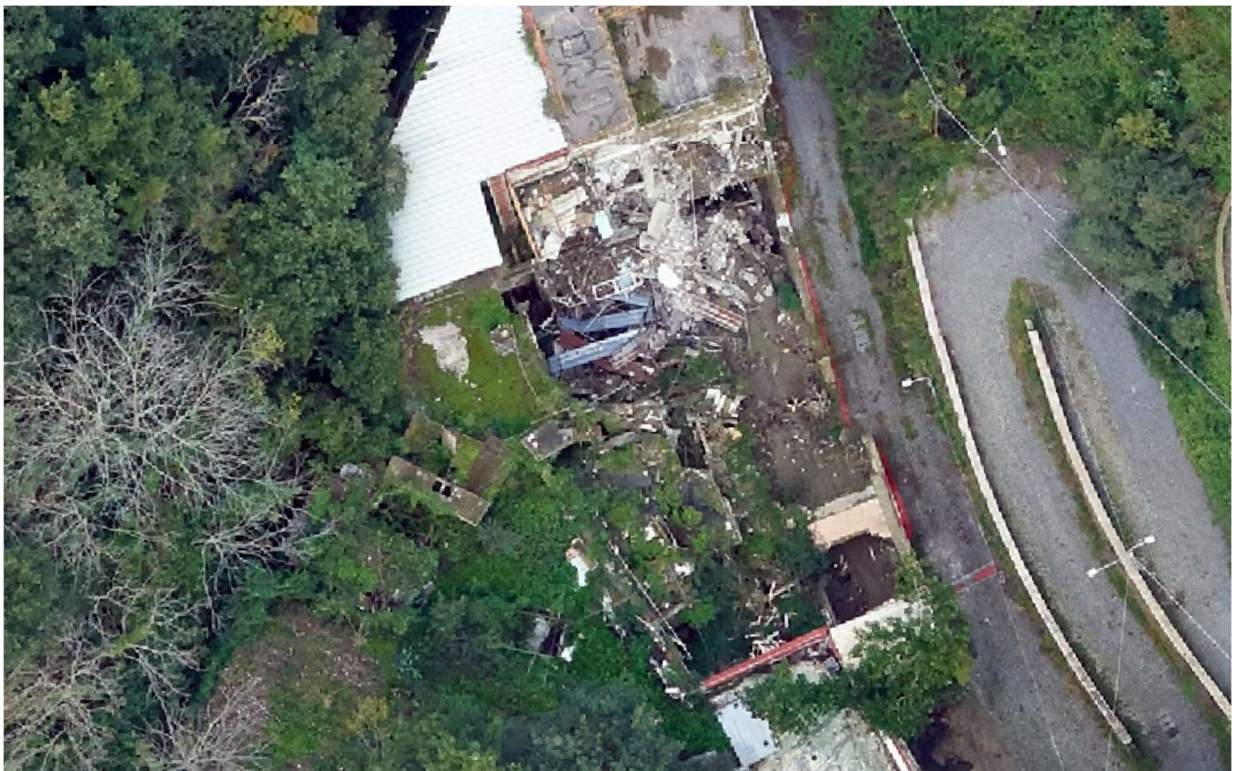
Figura 9. Rilievo fotografico dello stato di danno delle Terme La Rita

Al fine di offrire una visione più dettagliata sullo stato attuale dell'alveo, sono state realizzate delle fotografie che mettono in evidenza le criticità presenti nell'area.

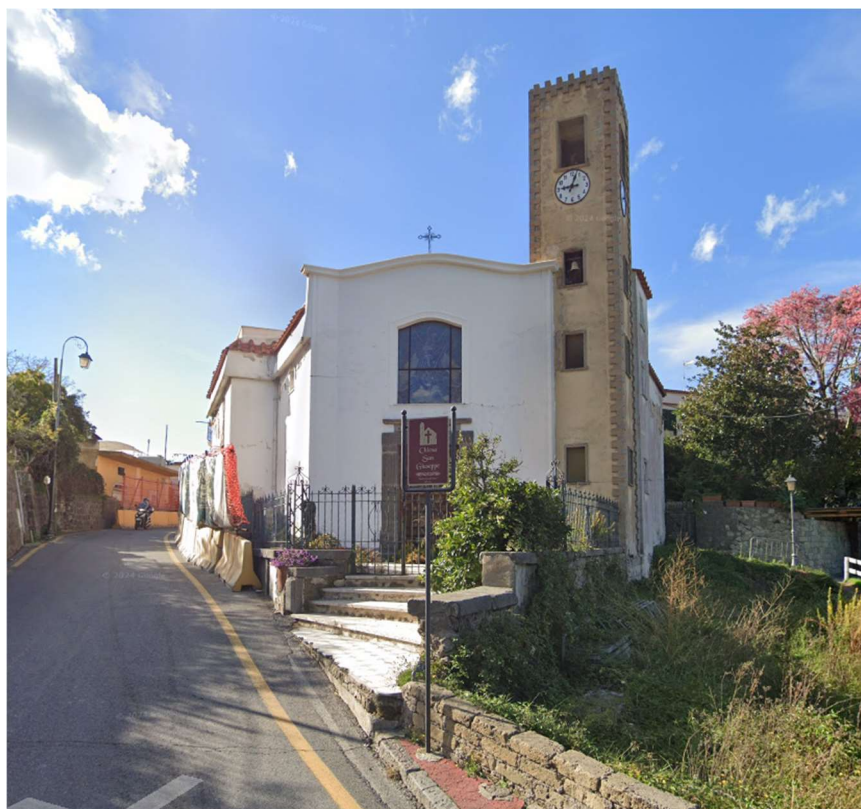
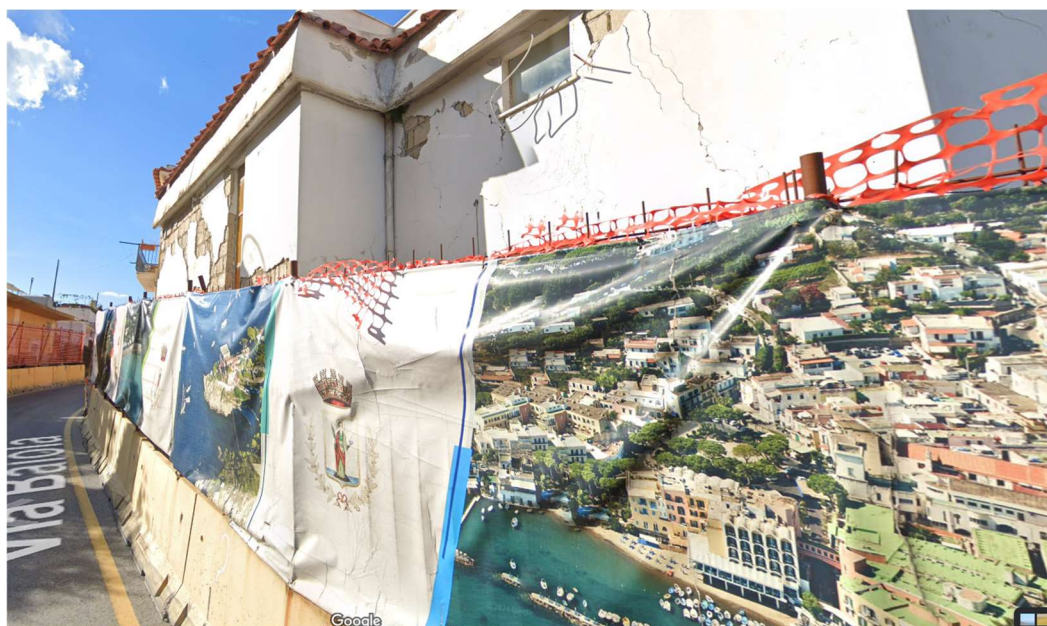
Figura 11. Chiesa di San Giuseppe – Località Fango

Tale località è stata più volte colpita dai terremoti che si sono storicamente ripetuti sull'isola di Ischia. Lungo la via Borbonica è visibile la Chiesa di San Giuseppe, fondata nel 1714 per volontà della famiglia Verde di Forio e distrutta dal terremoto del 1883. Dunque, la Chiesa fu demolita venne ricostruita. A seguito del sisma del 2017 ha subito nuovi danni ed è attualmente inagibile.

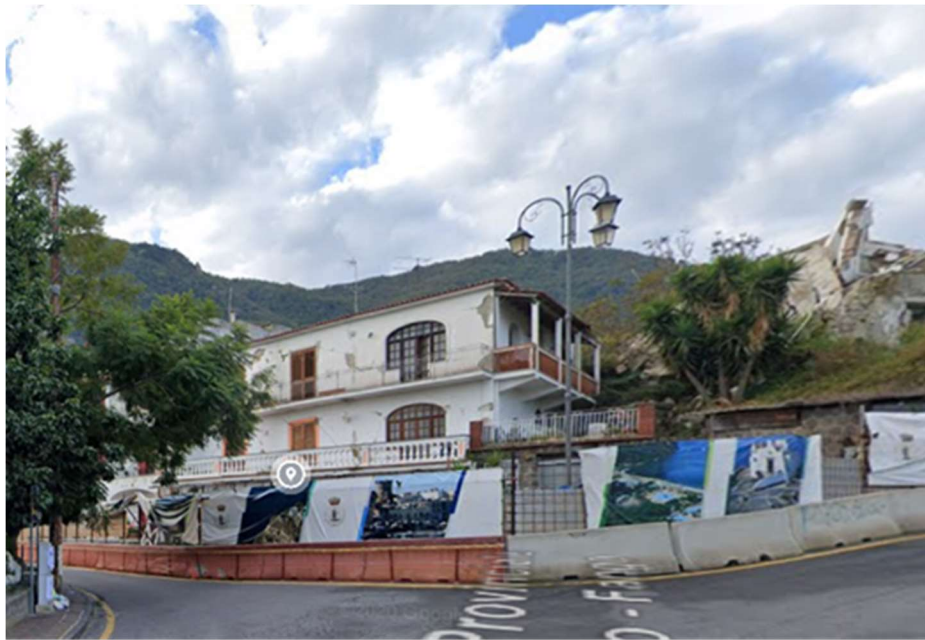
Anche i fabbricati limitrofi hanno subito gravissimi danni nel 2017 e sono stati messi in sicurezza mediante l'apposizione di presidi di pronto intervento quali centinature e puntellature in legno. Il traffico veicolare sulla via Montecito, nel tratto più prossimo alla via Borbonica, è regolato mediante un semaforo che regola il transito con senso unico alternato, a causa dei restringimenti della carreggiata causati dalle puntellature realizzate con tubi e giunti.

Figura 12. Edifici danneggiati – Località Fango

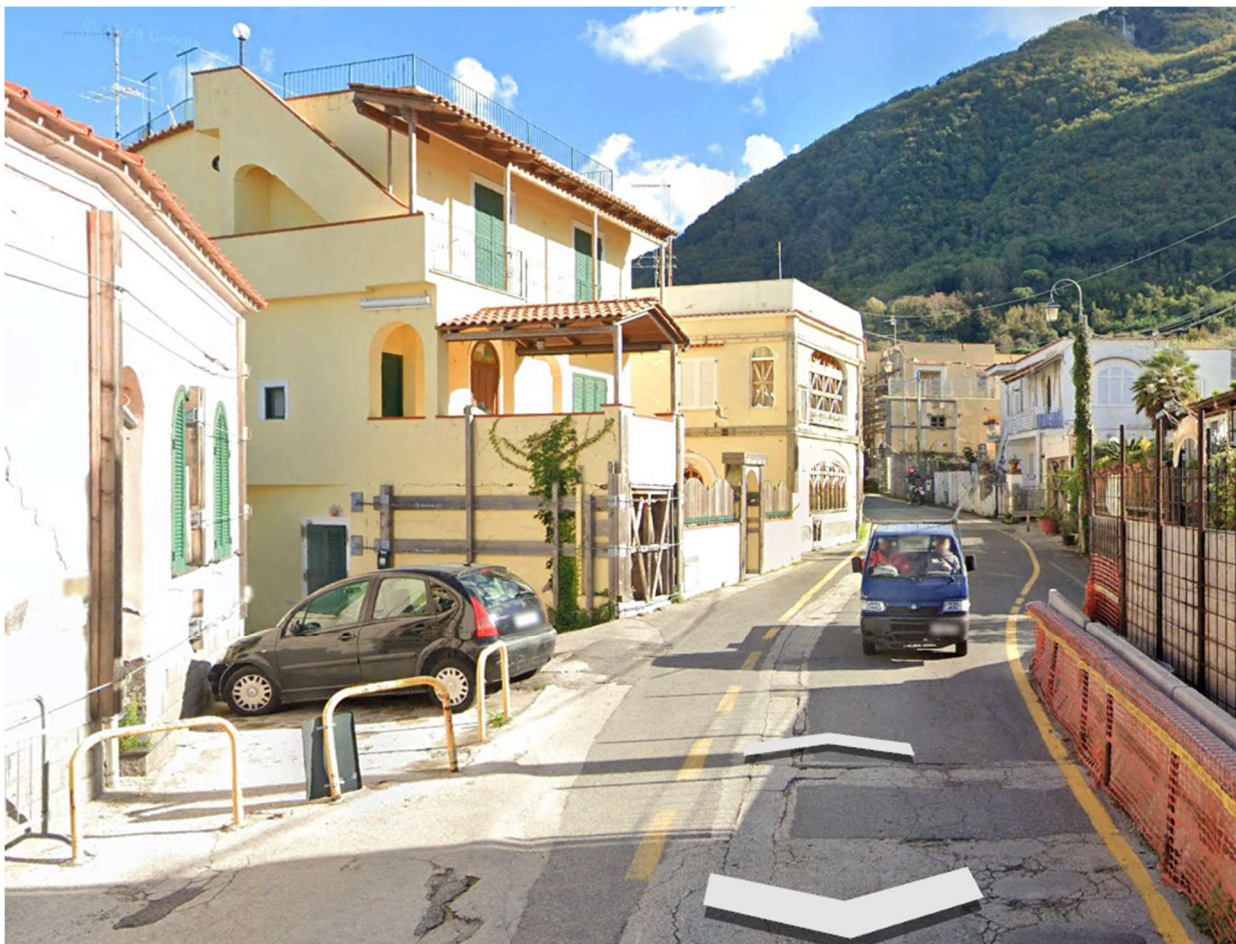
Figura 13. Edifici puntellati – Località Fango

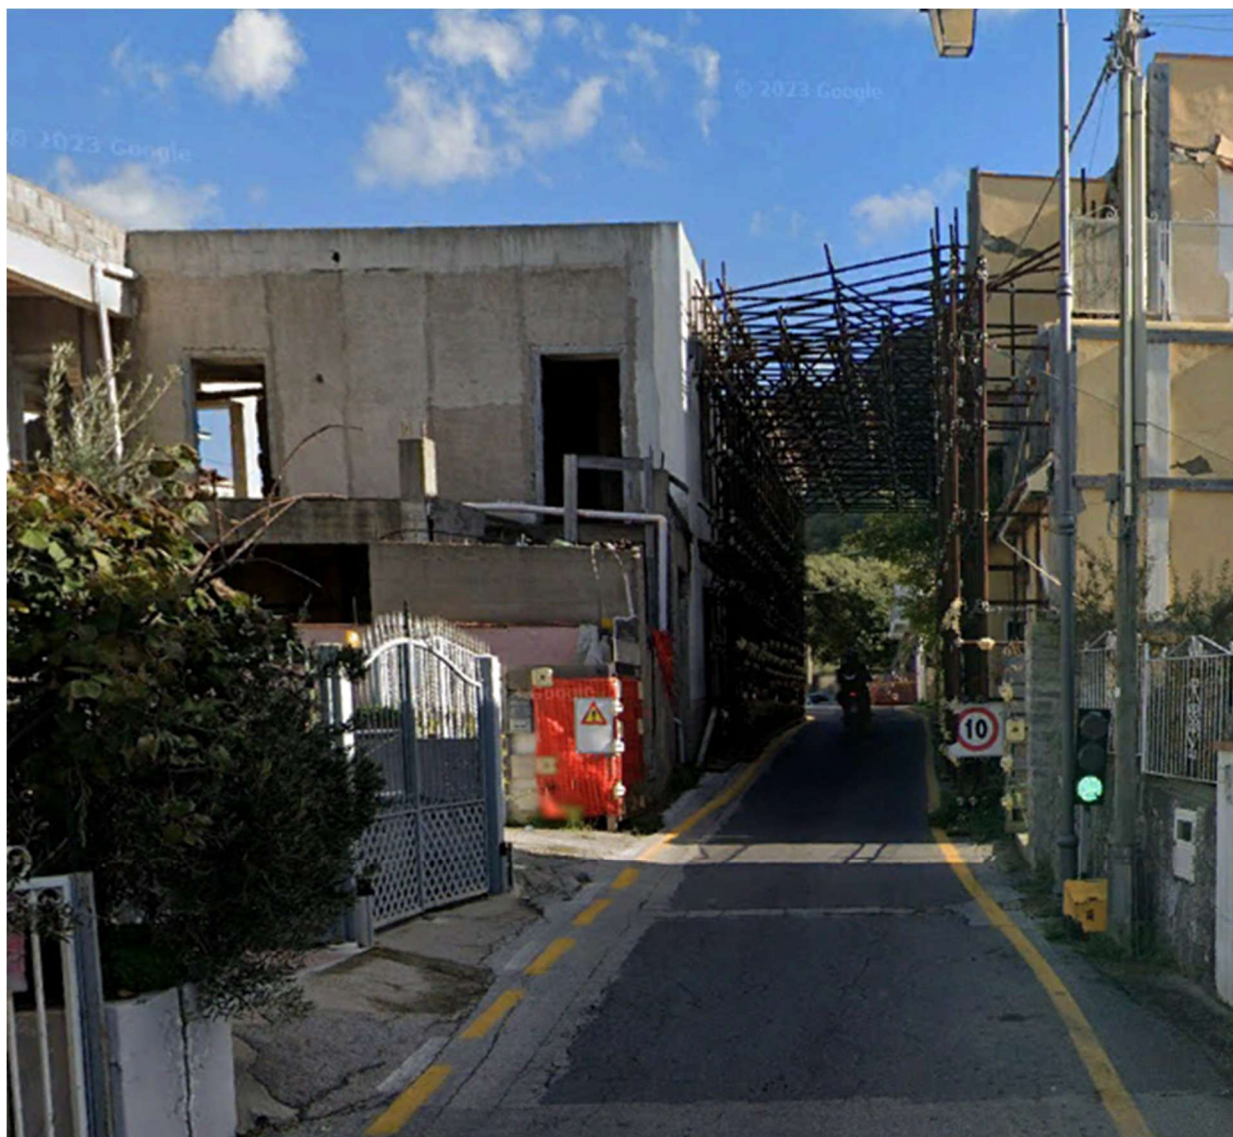
Figura 14. Restringimento della carreggiata – Località Fango
