Commissario Straordinario per la Ricostruzione nei territori dell'isola d'Ischia interessati
dal sisma del 21 agosto 2017

**PIANI DI DEMOLIZIONE DEI FABBRICATI DANNEGGIATI
DAL SISMA 2017, AI SENSI DELL'ART. 14 DELL'ORDINANZA
DEL COMMISSARIO STRAORDINARIO N. 24 DEL 21 LUGLIO
2023**

PREMESSA

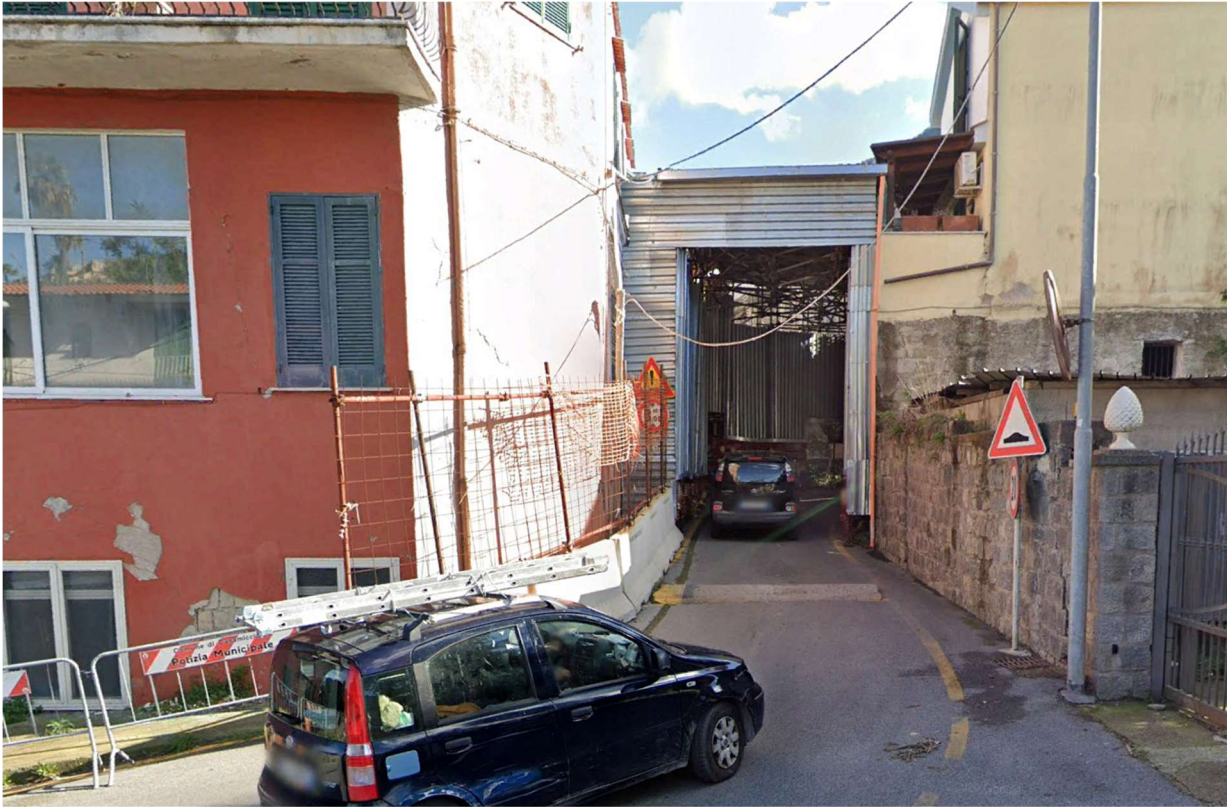
Punto 1

- **Via Ottoringolo (Figura 3 - Punto 1):**

In questa foto, si evidenzia la difficoltà di accesso conseguente agli interventi di messa in sicurezza che utilizzano tubi e giunti. La presenza di questi dispositivi rende disagiata il passaggio delle automobili e impedisce l'accesso ai mezzi pesanti, creando ostacoli alla circolazione e compromettendo la viabilità della zona.

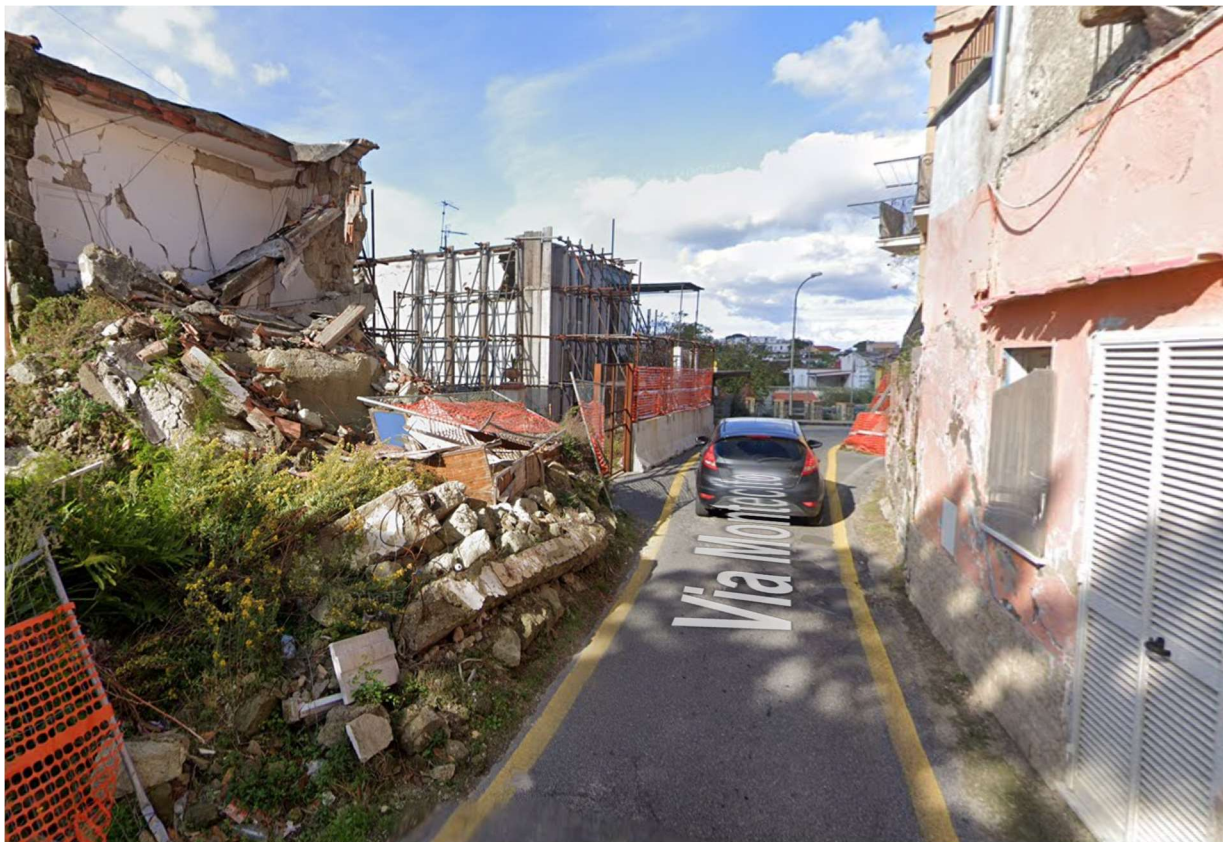
Punto 5

- **Montecito (Figura 3 - Punto 5):**

In questa immagine, si osserva l'impatto del sisma del 2017 sulla struttura degli edifici circostanti. Le opere di messa in sicurezza sono state implementate per mitigare i rischi derivanti dai danni subiti dagli edifici. Tuttavia, tali interventi hanno comportato restrizioni all'accesso, rendendo complessa la viabilità e limitando la possibilità di transito per veicoli di grandi dimensioni.
