Presidenza del Consiglio dei Ministri

Commissario delegato per gli eccezionali eventi meteorologici verificatisi nei territori dell'Isola di Ischia il 26 novembre 2022 ex OCDPC 948/2022.

Piano commissariale di interventi urgenti per la sicurezza e la ricostruzione.

26 Aprile 2023

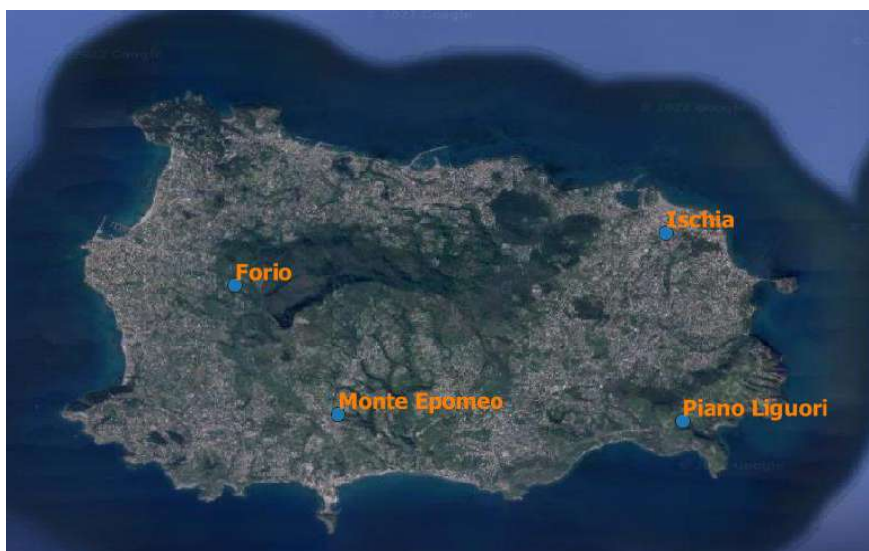
Figura 1 - Posizionamento delle quattro stazioni di monitoraggio di riferimento.

L'analisi pluviometrica è stata condotta con riferimento ai valori della precipitazione osservati, per le diverse durate considerate, nella giornata del 26 novembre 2022, nelle stazioni della rete di monitoraggio in tempo reale gestita dal Centro Funzionale Multirischio della Protezione Civile della regione Campania. L'ubicazione delle stazioni e ulteriori elementi identificativi sono riportati, rispettivamente, in Figura 1 e Tabella 1.

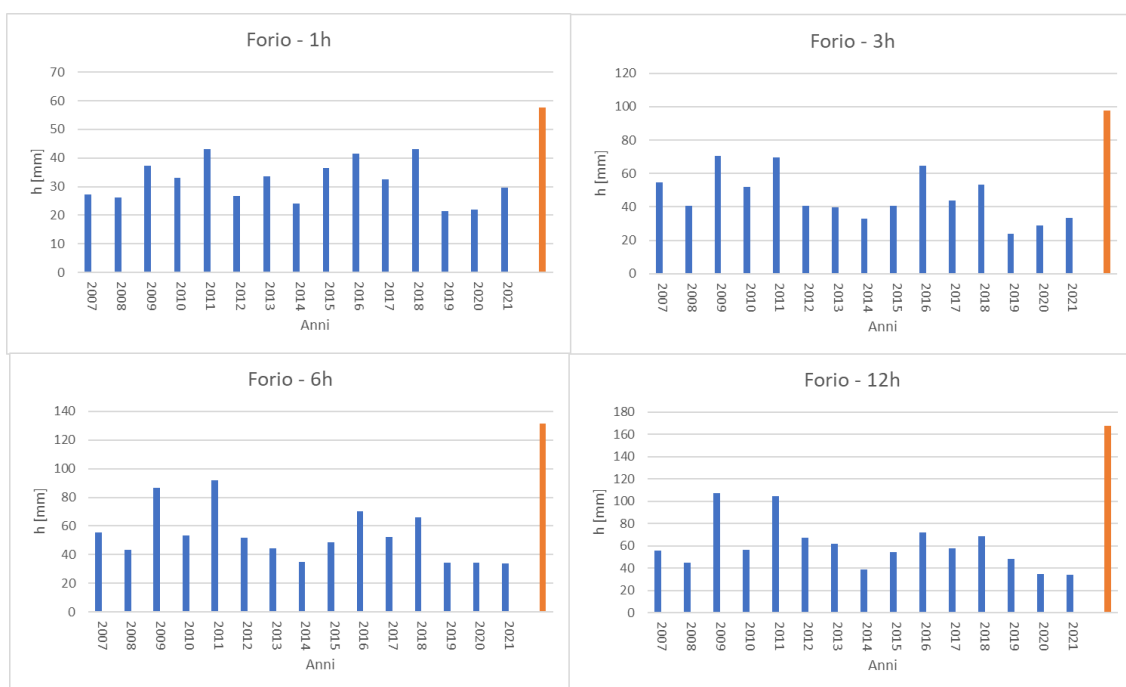
Figura 2 - Istogramma della serie storica dei massimi annuali di diversa durata: Stazione pluviometrica di Forio.

Per la valutazione comparativa dell'entità delle altezze massime di precipitazione osservate nel giorno d'interesse, si è proceduto al confronto dei valori registrati nelle stazioni considerate con quelli relativi alle serie storiche di durate pari a 1h, 3h, 6h e 12h mediante istogrammi riportati dalla Figura 2 alla Figura 5.

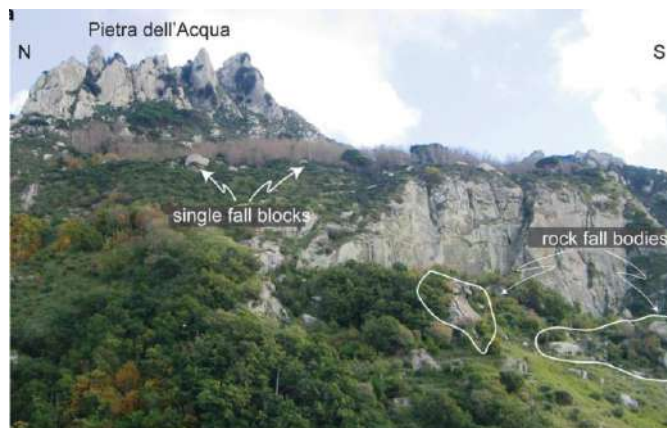
Figura 1.2.6 – Esempio di blocchi distribuiti lungo il settore occidentale del versante settentrionale del M. Epomeo prodotti da frane da crollo di roccia (Della Seta et al., 2011).

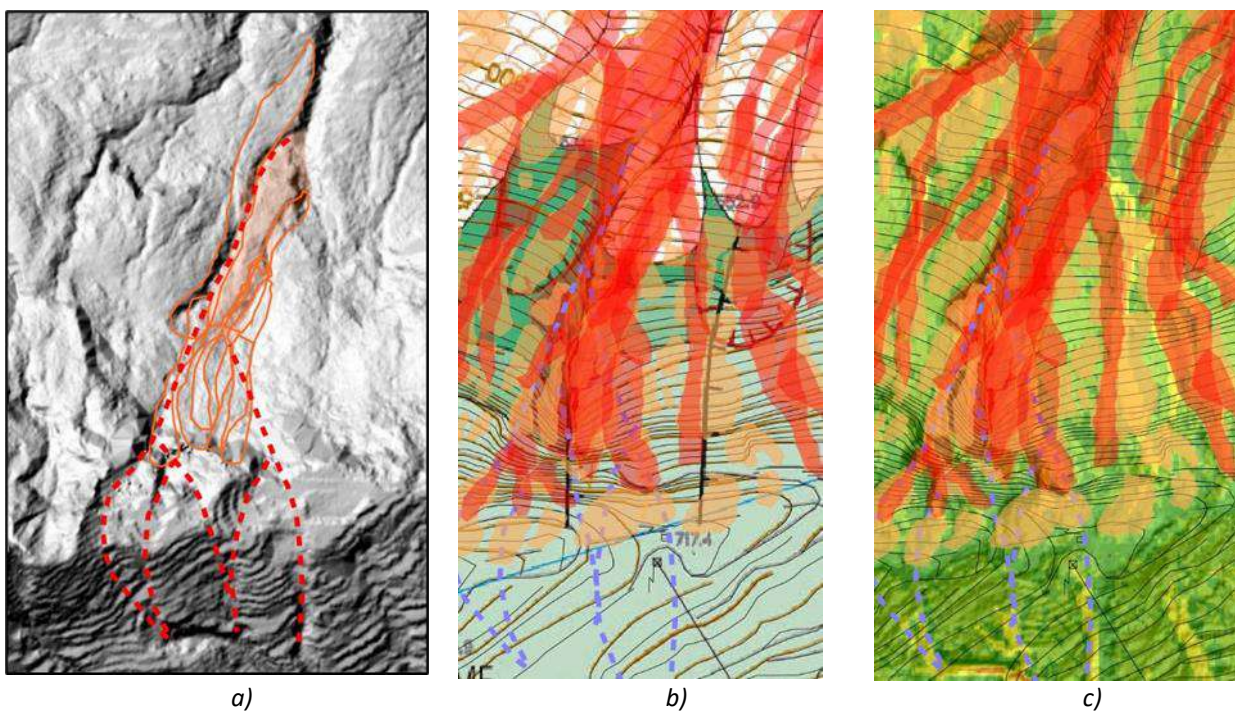
Figura 1.2.14 – Applicazione del Modello LOOM (Valiante et al., 2021) su LIDAR pre-evento 2022 (sx), sulla base geologica CARG (centro) e con elaborazioni idro-geomorfometriche (flow accumulation e domini di processo - dx).

Nella Figura 1.2.14, infine, si mostra l'applicazione del Modello LOOM (Valiante et al., 2021) per la testata della Cava Celario.

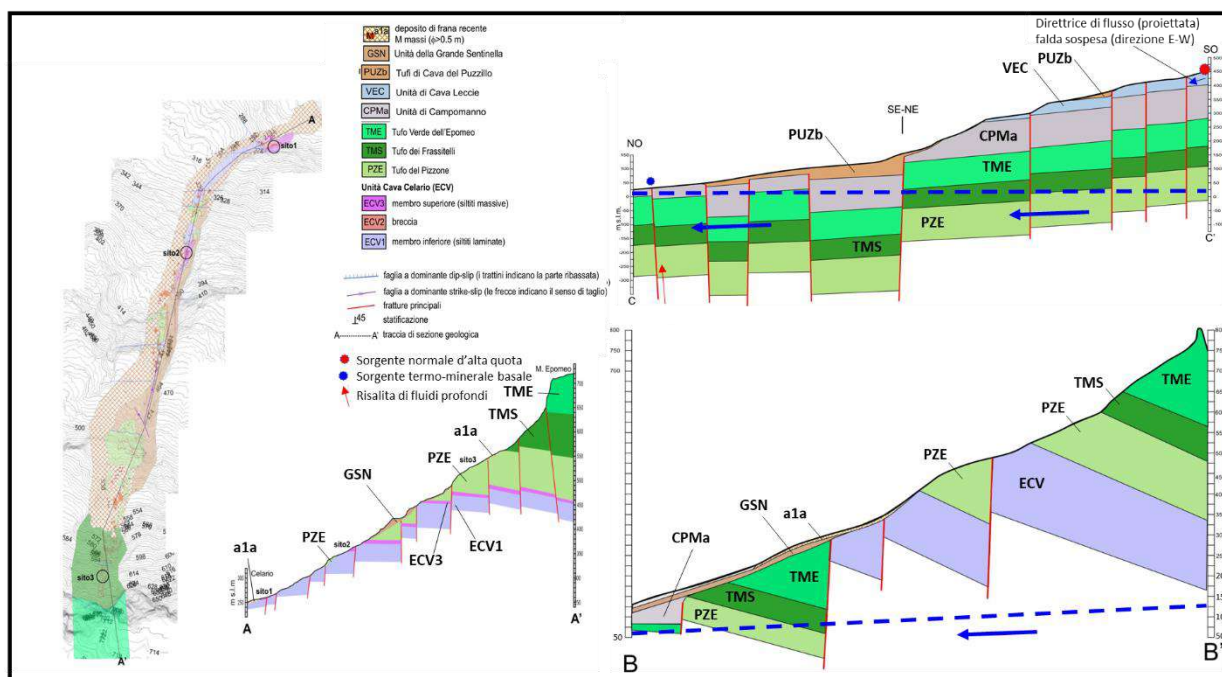
Figura 1.3.2 – Sezioni idrostratigrafiche elaborate sulla base delle sezioni geologiche riportate nel Capitolo 5. La sezione A-A' è stata elaborata sulla base dei nuovi dati di campo rilevati lungo il Vallone Celario. Le sezioni B-B' e C-C' sono state elaborate sulla base delle informazioni contenute nello stralcio del Carta Geologica 1:10.000 (Regione Campania-ISPRA, 2011).

fossiliferi dell'unità di Cava Celario (ECV1, ECV2 e ECV3, in Figura 1.3.2), siltosi e marnosi, con alternanze di areniti e piroclastiti, localmente fratturati e idrotermalizzati, costituenti la base della successione di tufi del blocco risorgente del M. Epomeo (Fig. 1.3.3d); la permeabilità relativa di tali depositi epiclastici è complessivamente bassa, prevalentemente per porosità. Al tetto della successione tufacea del M. Epomeo sono presenti (Figg. 1.3.1 e 1.3.2) altri depositi epiclastici, argillosi, siltosi e sabbiosi, di colore giallastro, verdastro e grigio, di ambiente marino, appartenenti al sintema del Buceto e rappresentati, dal basso verso l'alto stratigrafico, dalle unità di Campomanno (CPM), Colle Jetto (CJT), Cava Leccio (VEC); la permeabilità relativa dei depositi epiclastici è complessivamente bassa, prevalentemente per porosità.

Tale assetto idrostratigrafico favorisce la formazione di una falda di base, profonda (Fig. 1.3.4), all'interno del blocco tufaceo del M. Epomeo, alimentata dalle precipitazioni locali e, subordinatamente, dalle acque di intrusione marina e dai fluidi caldi geotermali. Infatti, Celico et al. (1999) e Piscopo et al. (2020a) riconoscono, per tale settore, una circolazione idrica sotterranea basale, autonoma ed a quota più alta (un "alto idrogeologico") rispetto alle aree marginali e costiere circostanti. La falda, localmente confinata alla base dai depositi epiclastici marini dell'unità di Cava Celario (ECV1, ECV2 e ECV3, in Fig. 1.3.2) a bassa permeabilità, ha un deflusso radiale e divergente

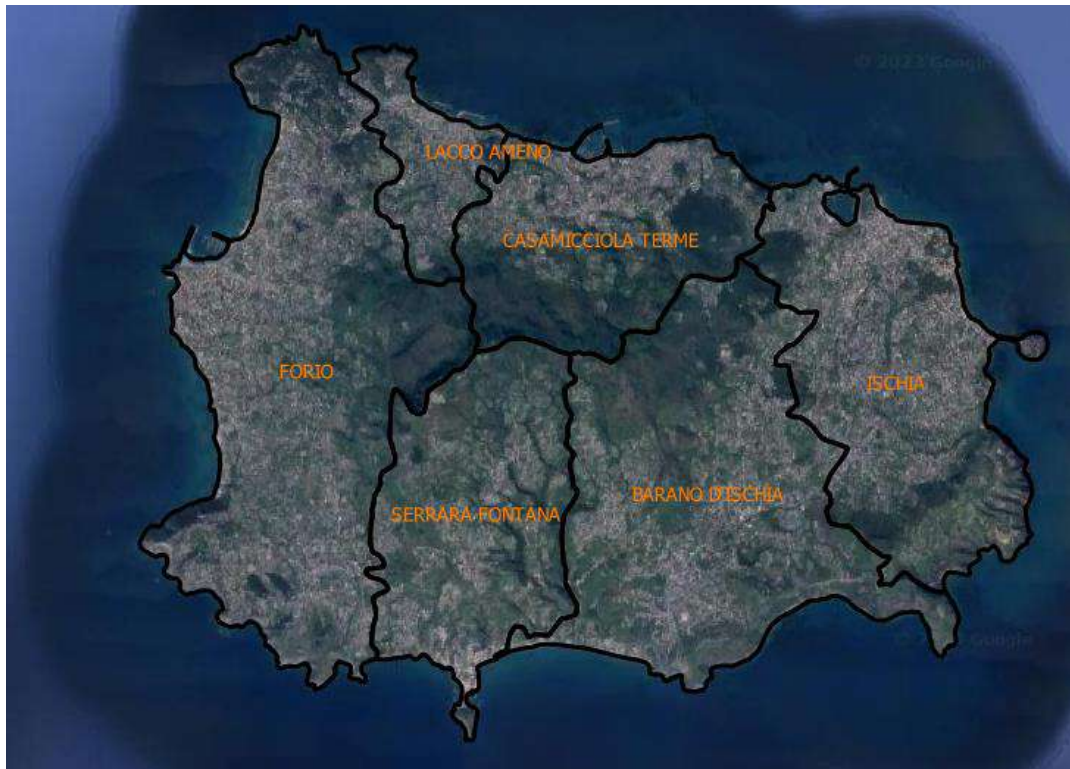
Figura 1.5.1 - Inquadramento satellitare dell'isola di Ischia e dei diversi Comuni.

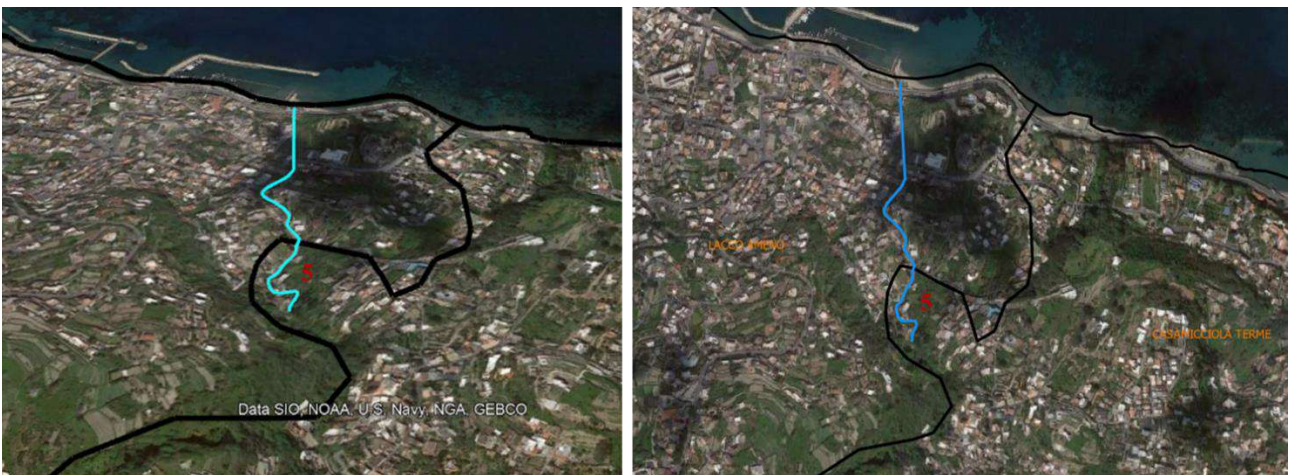
Figura 1.5.4 - Inquadramento satellitare del tratto tombato della rete di drenaggio urbano lungo Via Cava, al confine tra i Comuni di Casamicciola Terme e Lacco Ameno.

L'obiettivo finale che ci si è proposti di conseguire nella presente fase delle attività è stato, da un lato, quello di individuare le espressioni delle curve di probabilità pluviometrica relative all'intera isola di Ischia (e, in particolare, ai vari sottobacini individuati all'interno del territorio comunale di Casamicciola, e di una parte limitata dei Comuni di Forio d'Ischia e Lacco Ameno); dall'altro, una valutazione, a partire da specifici modelli di trasformazione degli afflussi meteorici in deflussi di piena, delle portate massime che potrebbero pervenire ai tratti tombati a servizio delle zone più urbanizzate di Casamicciola Terme e di Lacco Ameno, in modo da poterle poi utilizzare per una verifica idraulica dei tratti tombati che costituiscono la parte storica e principale della rete di drenaggio urbano dei Comuni di Casamicciola Terme (Fig. 1.5.3) e di Lacco Ameno (Fig. 1.5.4).

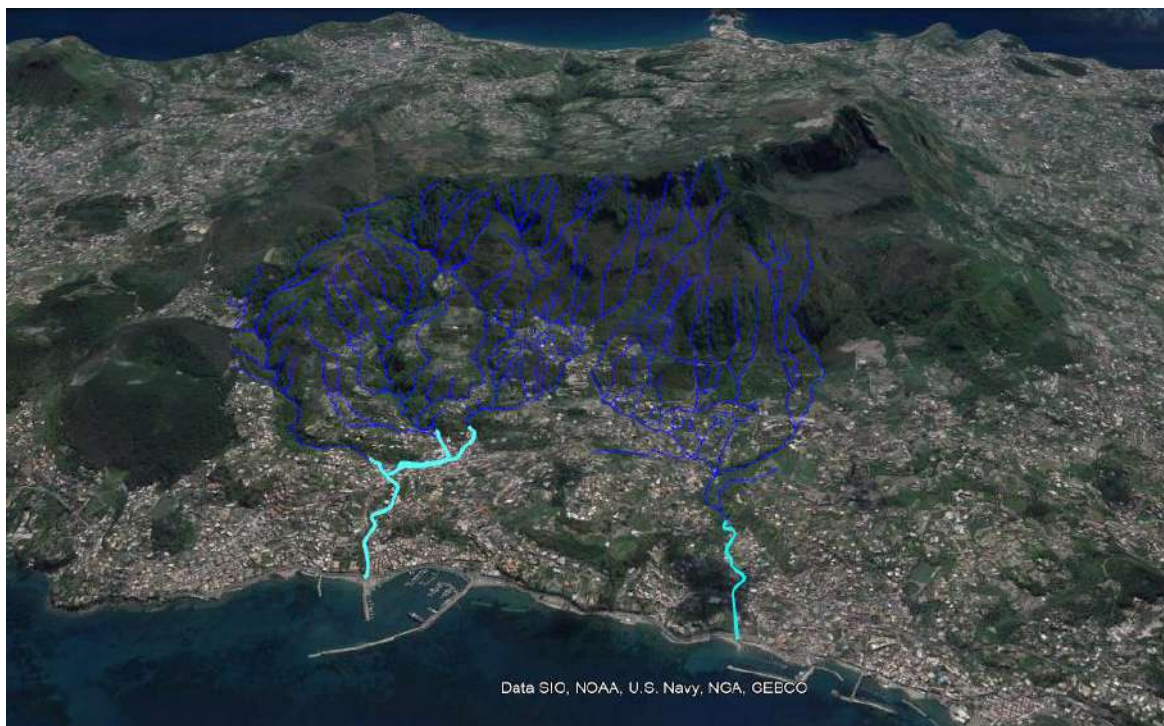
Figura 1.5.6 - Reticolo idrografico.

Dunque, con l'ausilio del software *QGIS* e sfruttando un *Digital Elevation Model (DEM)* con risoluzione spaziale di 1m x 1m, è stato dapprima individuato il reticolo idrografico (Fig. 1.5.6) e, successivamente, sono stati tracciati i bacini idrografici (Fig. 1.5.7) scegliendo, come sezione di chiusura del bacino, la sezione di imbocco del tratto tombato.

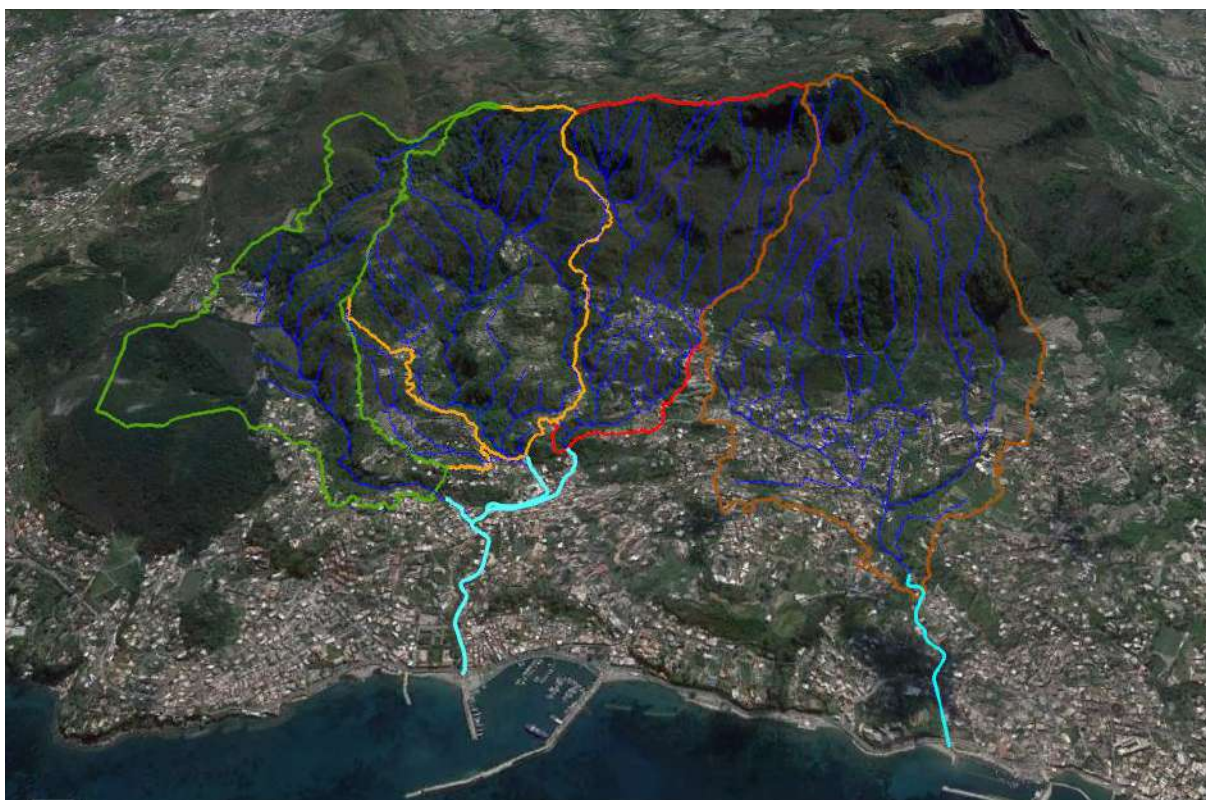
Figura 1.5.7 - Reticolo idrografico e relativi bacini idrografici.

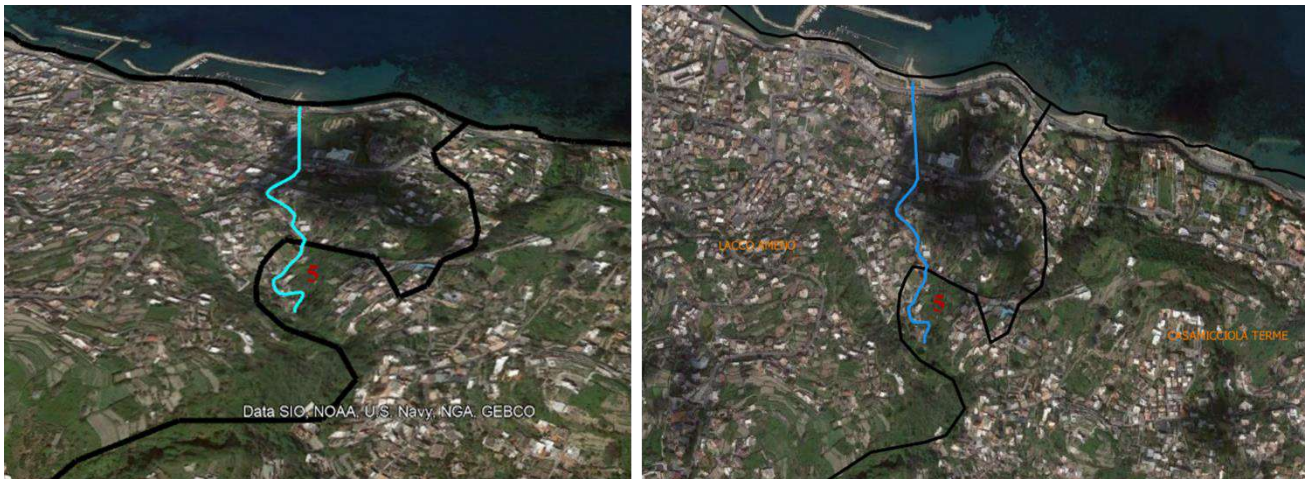
Figura 1.5.3- Inquadramento satellitare del tratto tombato della rete di drenaggio urbano lungo Via Cava al confine tra i Comuni di Casamicciola Terme e Lacco Ameno.

Oltre questa porzione di rete, che interessa l'area di Piazza Bagni e Via Monte della Misericordia, lo studio ha riguardato anche il tratto tombato lungo Via Cava (Fig. 1.6.2), al confine tra i Comuni di Casamicciola Terme e Lacco Ameno.

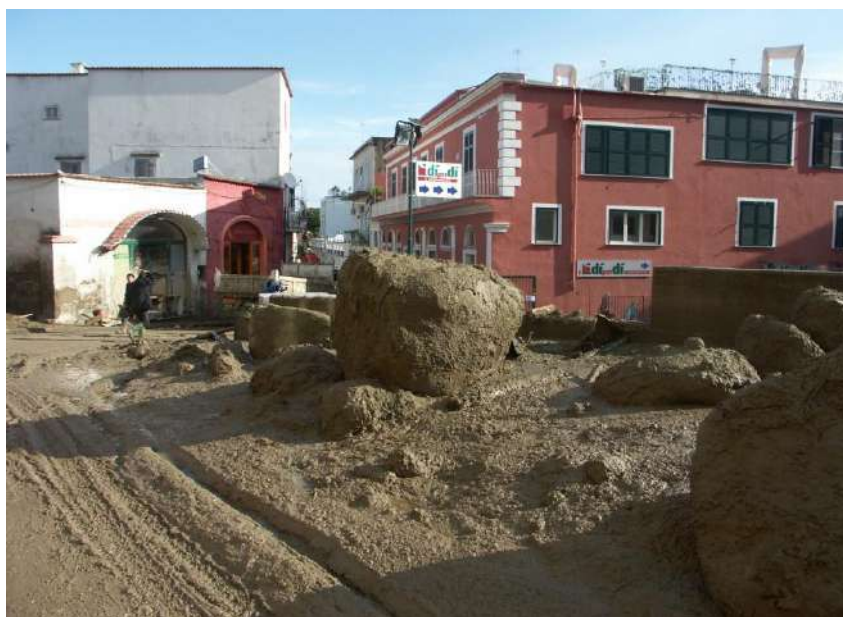
Figura 2.1.1 - Danni causati dall'evento alluvionale del 10 novembre 2009 (da Calcaterra et al., 2010).

Relativamente ai crolli di massi di Tufo Verde dalle cornici sommitali di M. Epomeo e Capo dell'Uomo, essi sono dispersi lungo la fascia pedemontana di M. Epomeo e fino alla costa e raggiungono volumetrie fino a 600 m³. Spesso si tratta di blocchi immersi nei depositi detritici da *debris flow*, trasportati in un secondo momento da questi antichi e imponenti flussi che hanno interessato il settore settentrionale di M. Epomeo. Tali massi possono essere rimobilizzati e trasportati verso valle in occasione di eventi alluvionali particolarmente intensi, come accaduto a P.zza Bagni durante le alluvioni del 24 ottobre 1910 e del 10 novembre 2009 (Fig. 2.1.1).

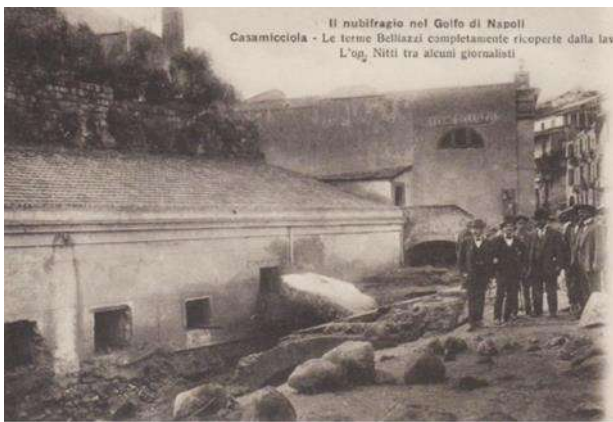
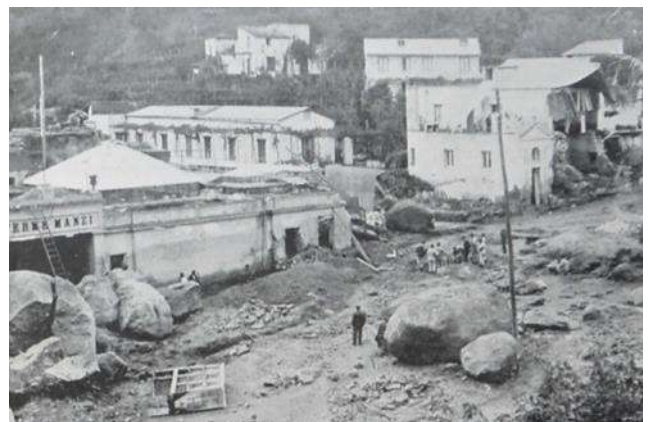
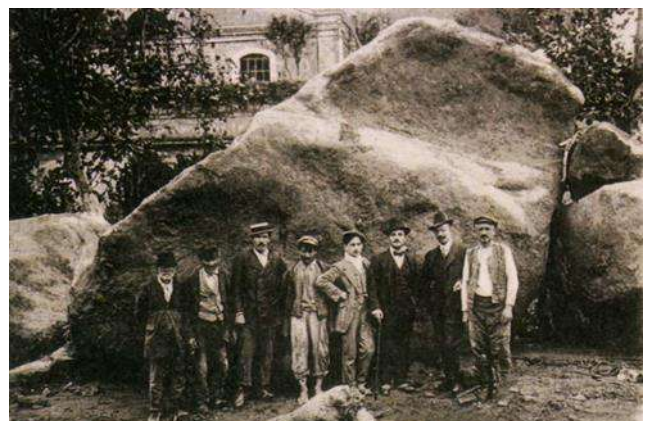
Figura 2.2.1 - Danni causati dall'evento alluvionale del 10 novembre 2009 (<https://www.isclano.com>).

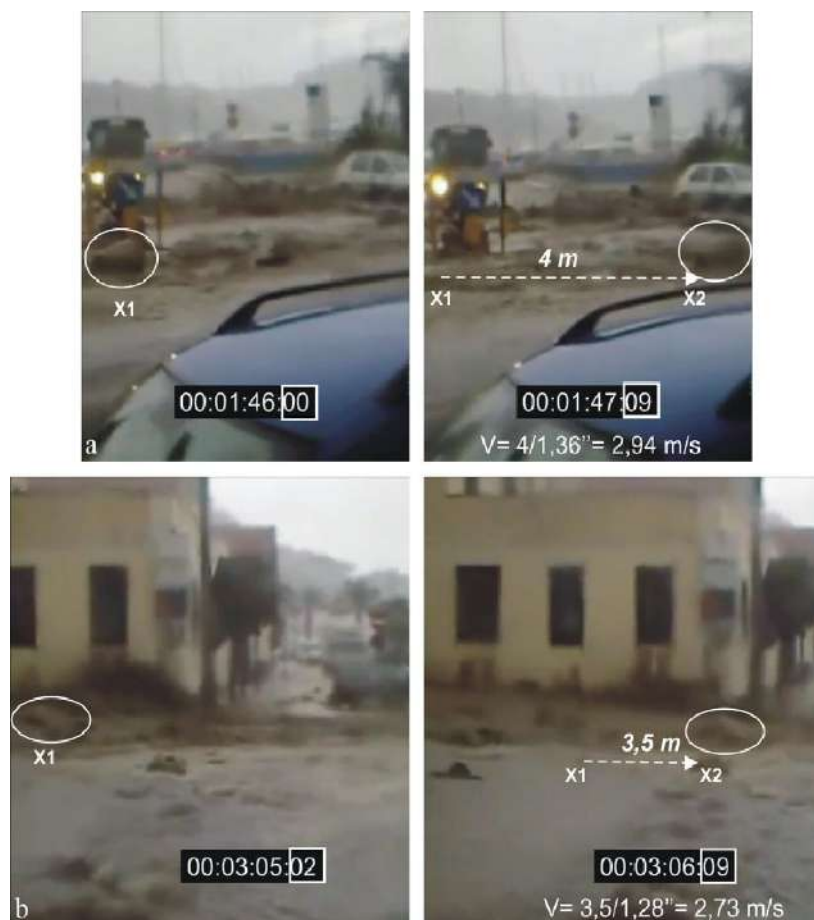
Figura 2.3.4 - Valori di velocità del flusso fangoso in prossimità dell'area portuale (Santo et al., 2012).

Dall'analisi di alcuni filmati e da indagini sul campo sono stati anche ricostruiti i tiranti idrici e le velocità di picco del fenomeno (Santo et al., 2012). In particolare, secondo gli Autori, le osservazioni condotte lungo il settore terminale del flusso fangoso, in corrispondenza del porto, hanno mostrato valori di velocità variabili tra i 2.7 e 2.9 m/s (Fig. 2.3.4).

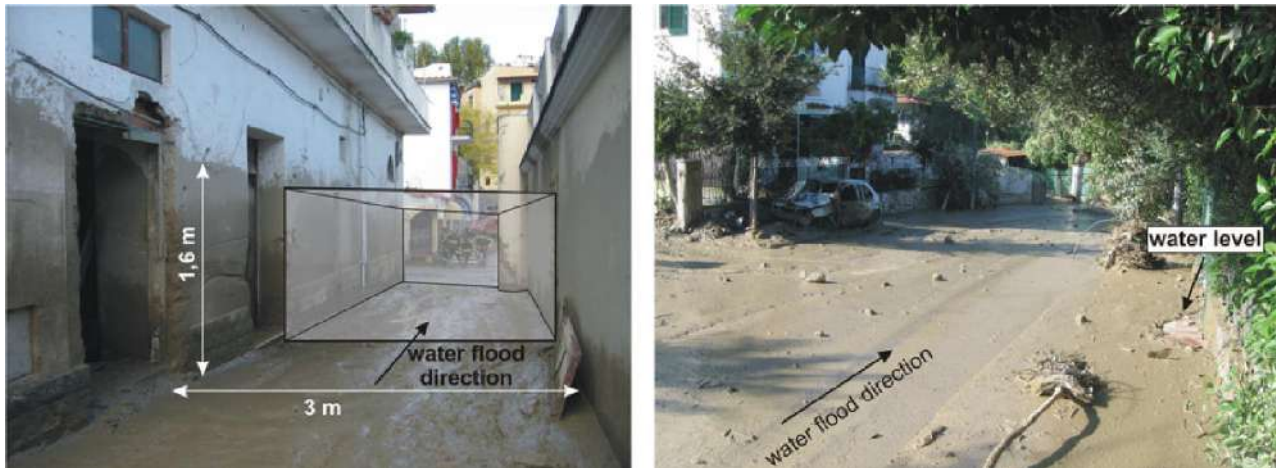
Figura 2.3.5 - Valori dei tiranti idrici a monte di Piazza Bagni e lungo via della Misericordia (Santo et al., 2012).

L'entità dei tiranti idrici, invece, è stata ricostruita in alcuni punti significativi attraverso le tracce visibili lungo i manufatti e la vegetazione (Fig. 2.3.5). In particolare, a via Ombrasco, nei pressi di Piazza Bagni, dove la strada diventa molto stretta, il livello stimato è di circa 1,5 m. Livelli inferiori (circa 30 cm) sono stati misurati lungo il tratto finale di via Monte della Misericordia, in prossimità dell'area portuale, dove la sezione idraulica è larga 15 m e dove le pendenze diventano molto basse (<5%).

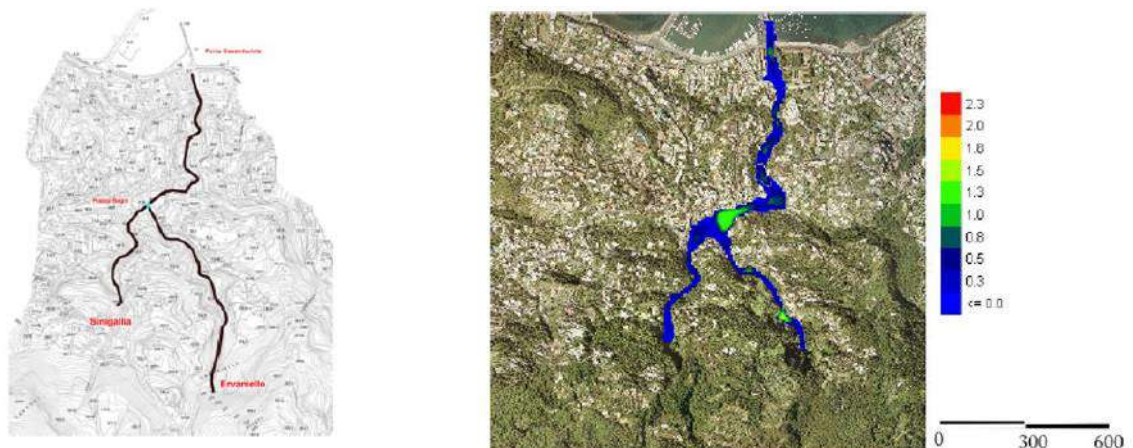
Figura 2.3.6 – Risultati delle modellazioni dell'evento del 10 novembre 2009. A sinistra, punto di massima invasione, alla confluenza tra i valloni, calcolato con DAN-W. A destra, aree e spessori di invasione (in m) calcolati con FLO-2D (Calcaterra et al., 2010).

I dati raccolti hanno inoltre mostrato che non sono stati causati danni gravi agli edifici ma esclusivamente allagamenti localizzati ai piani inferiori. Questo dimostra l'elevata fluidità del flusso tipico di un fenomeno prettamente alluvionale. Tale ultima evidenza è stata ben dimostrata dalle simulazioni condotte con metodi di iversi da Calcaterra et al. (2010).

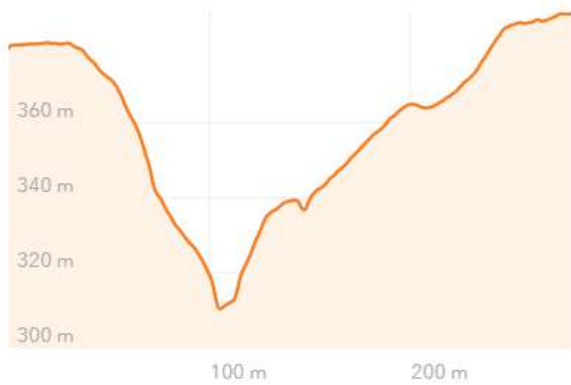
SEZ_P_01

Length	Gain
280.8 m	85.1 m
Loss	Min
75.6 m	310.6 m
Max	Avg
389.5 m	359.1 m
Max Slope	Avg Slope
↑52.4° ↓58.0°	↑20.4° ↓33.6°

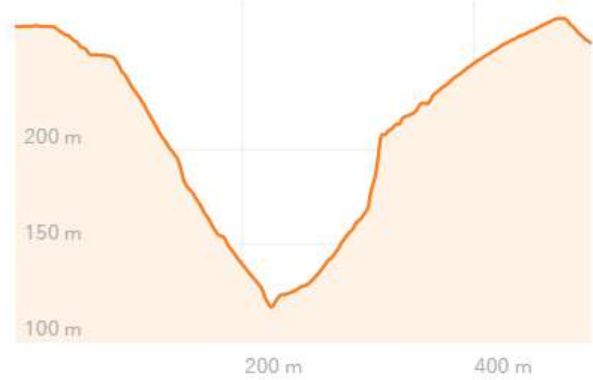
SEZ_P_02

Length	Gain
502.5 m	152.9 m
Loss	Min
161.9 m	118.4 m
Max	Avg
269.5 m	211.4 m
Max Slope	Avg Slope
↑67.5° ↓51.2°	↑26.6° ↓31.2°

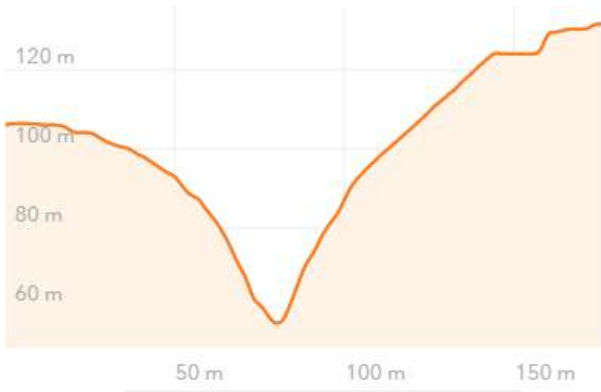
SEZ_P_03

Length	Gain
176.0 m	76.5 m
Loss	Min
50.9 m	56.3 m
Max	Avg
131.9 m	100.5 m
Max Slope	Avg Slope
↑58.6° ↓58.4°	↑31.8° ↓28.9°

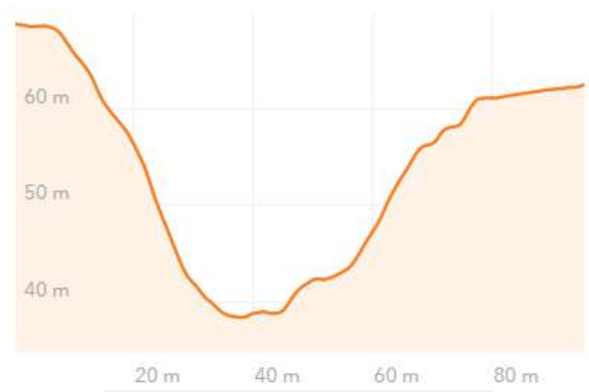
SEZ_P_04

Length	Gain
95.3 m	24.5 m
Loss	Min
30.7 m	38.5 m
Max	Avg
68.9 m	53.5 m
Max Slope	Avg Slope
↑41.8° ↓51.0°	↑19.3° ↓43.0°

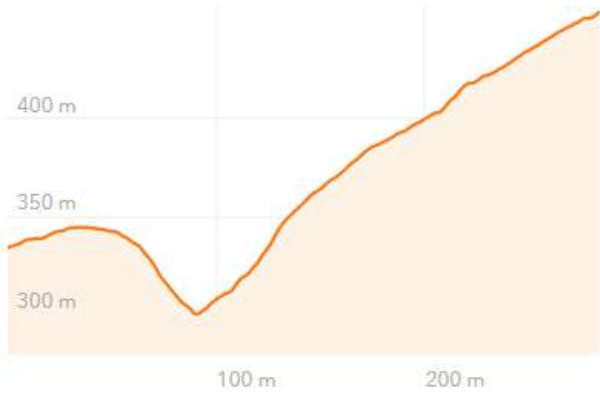
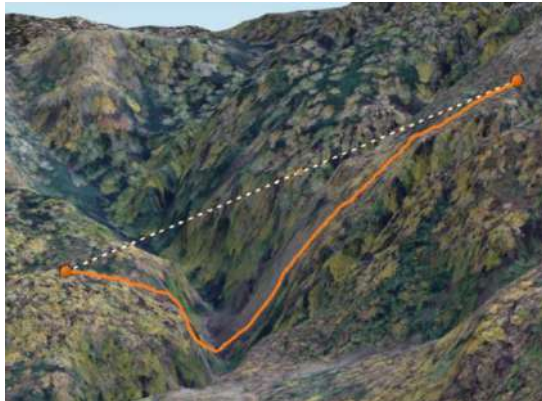
SEZ_F_01

Length	Gain
283.8 m	164.6 m
Loss	Min
44.5 m	300.8 m
Max	Avg
454.8 m	370.3 m
Max Slope	Avg Slope
↑56.1° ↓55.9°	↑34.0° ↓29.5°

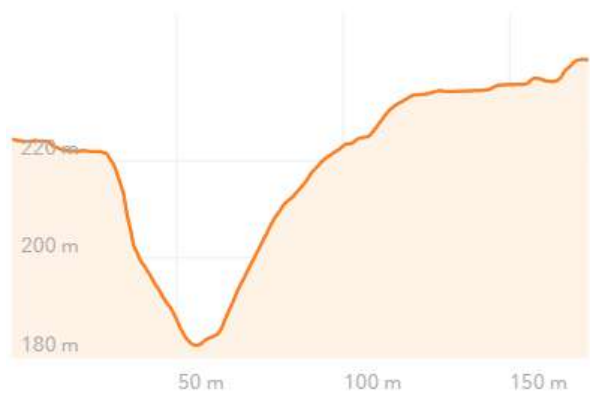
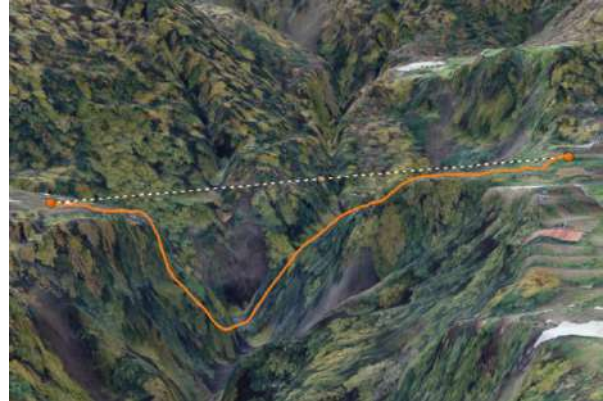
SEZ_F_02

Length	Gain
174.0 m	59.7 m
Loss	Min
43.4 m	182.6 m
Max	Avg
240.7 m	218.9 m
Max Slope	Avg Slope
↑53.7° ↓57.4°	↑22.8° ↓33.2°

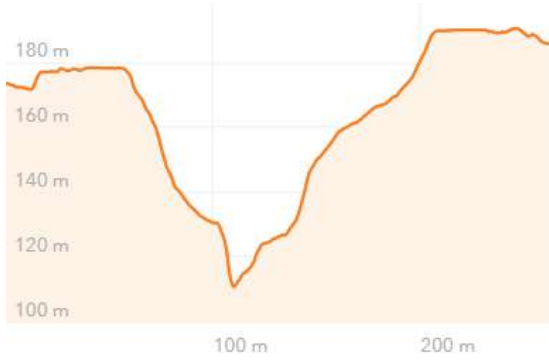
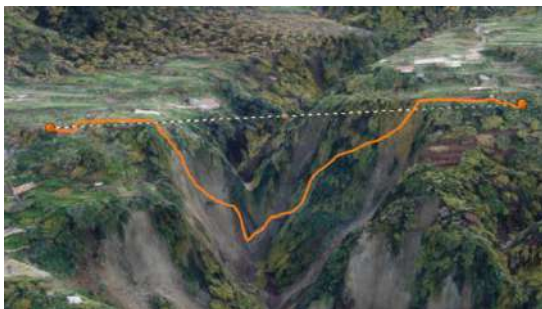
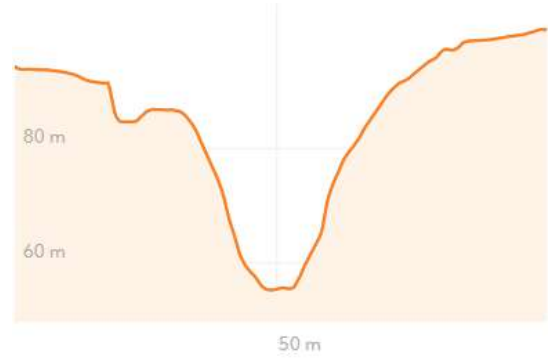
SEZ_F_03

Length	Gain
262.8 m	90.3 m
Loss	Min
78.0 m	111.1 m
Max	Avg
190.9 m	163.7 m
Max Slope	Avg Slope
↑54.6° ↓56.8°	↑23.8° ↓29.8°

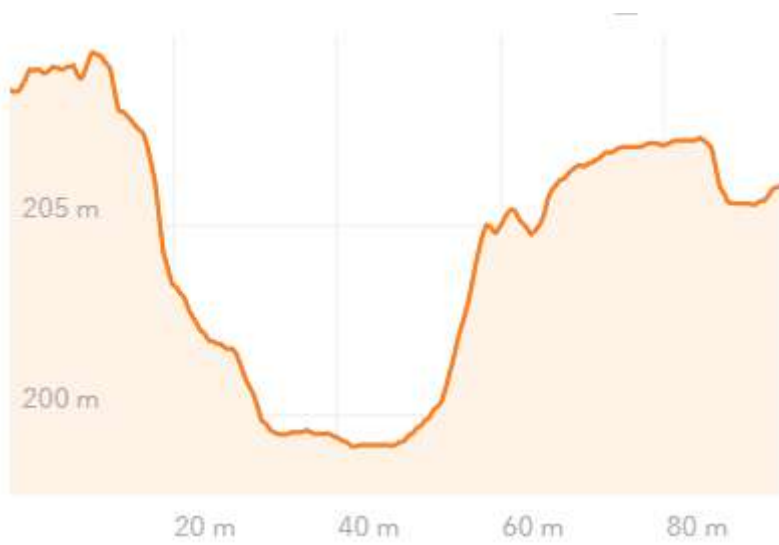
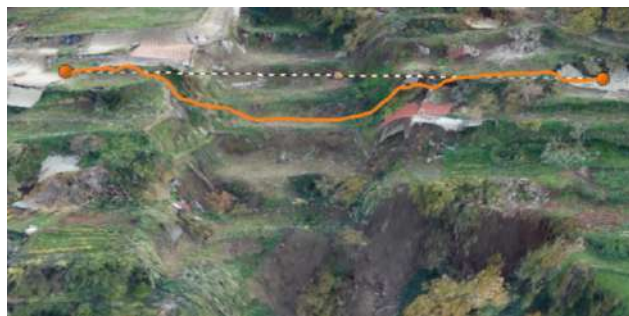
SEZ_CA_01

Length	Gain
94.3 m	11.3 m
Loss	Min
13.9 m	199.3 m
Max	Avg
209.6 m	204.4 m
Max Slope	Avg Slope
↑17.8° ↓27.9°	↑14.1° ↓9.9°

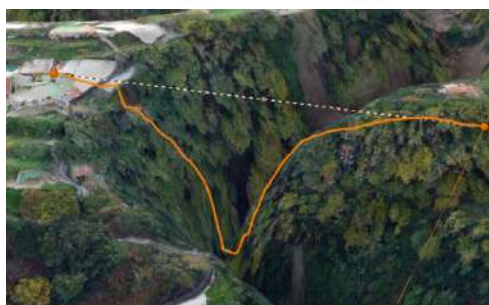
SEZ_S_05

Length	Gain
142.7 m	53.1 m
Loss	Min
65.7 m	47.9 m
Max	Avg
110.1 m	90.3 m
Max Slope	Avg Slope
↑63.8° ↓68.0°	↑25.5° ↓30.3°

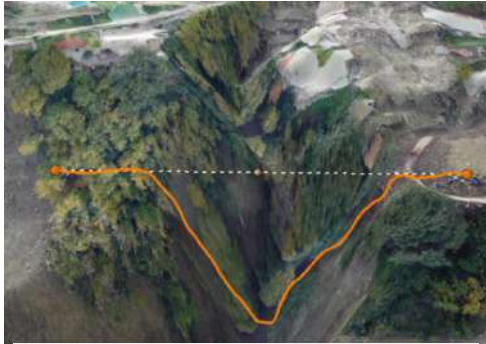
SEZ_FO_01

Length	Gain
106.9 m	45.6 m
Loss	Min
43.3 m	131.1 m
Max	Avg
174.2 m	159.7 m
Max Slope	Avg Slope
↑51.2° ↓57.4°	↑30.8° ↓39.7°

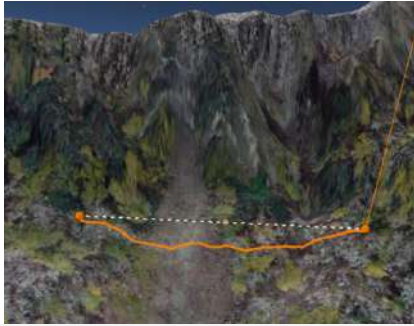
SEZ_CE_01

Length	Gain
104.9 m	12.8 m
Loss	Min
15.8 m	606.0 m
Max	Avg
616.7 m	609.7 m
Max Slope	Avg Slope
↑17.0° ↓22.1°	↑8.5° ↓10.3°

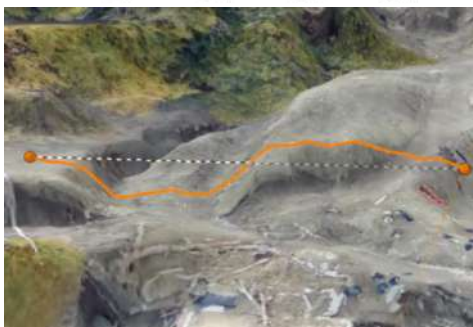
SEZ_CE_03

Length	Gain
24.2 m	3.6 m
Loss	Min
4.5 m	203.8 m
Max	Avg
206.8 m	205.4 m
Max Slope	Avg Slope
↑9.1° ↓2.4°	↑9.1° ↓2.4°

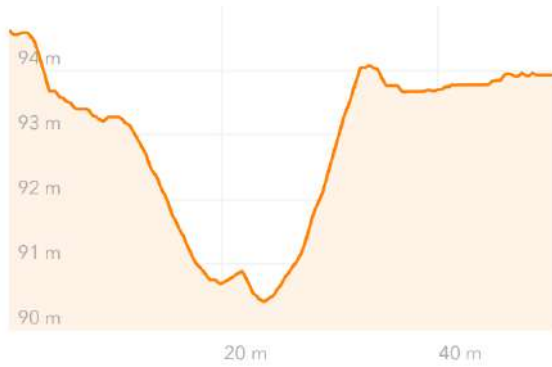
SEZ_CU_04

Length	Gain
73.1 m	11.6 m
Loss	Min
19.5 m	110.0 m
Max	Avg
126.9 m	117.1 m
Max Slope	Avg Slope
↑21.0° ↓33.9°	↑20.6° ↓16.8°

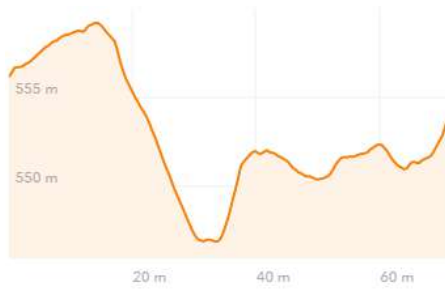
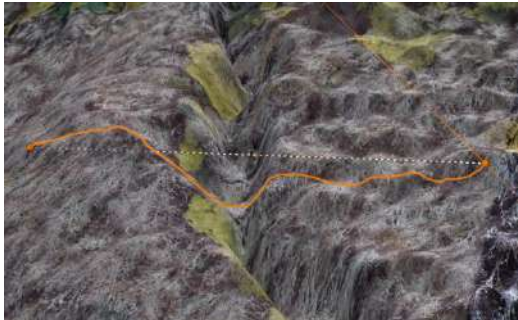
SEZ_CU_01

Length	Gain
70.9 m	13.4 m
Loss	Min
15.8 m	547.0 m
Max	Avg
559.2 m	552.9 m
Max Slope	Avg Slope
↑13.8° ↓33.9°	↑5.9° ↓24.2°

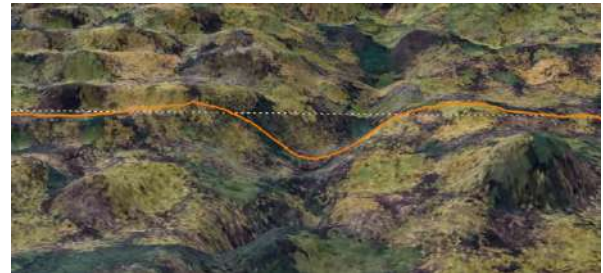
SEZ_CU_02

Length	Gain
58.1 m	6.6 m
Loss	Min
7.2 m	315.8 m
Max	Avg
320.2 m	319.0 m
Max Slope	Avg Slope
↑10.4° ↓5.2°	↑5.7° ↓4.4°

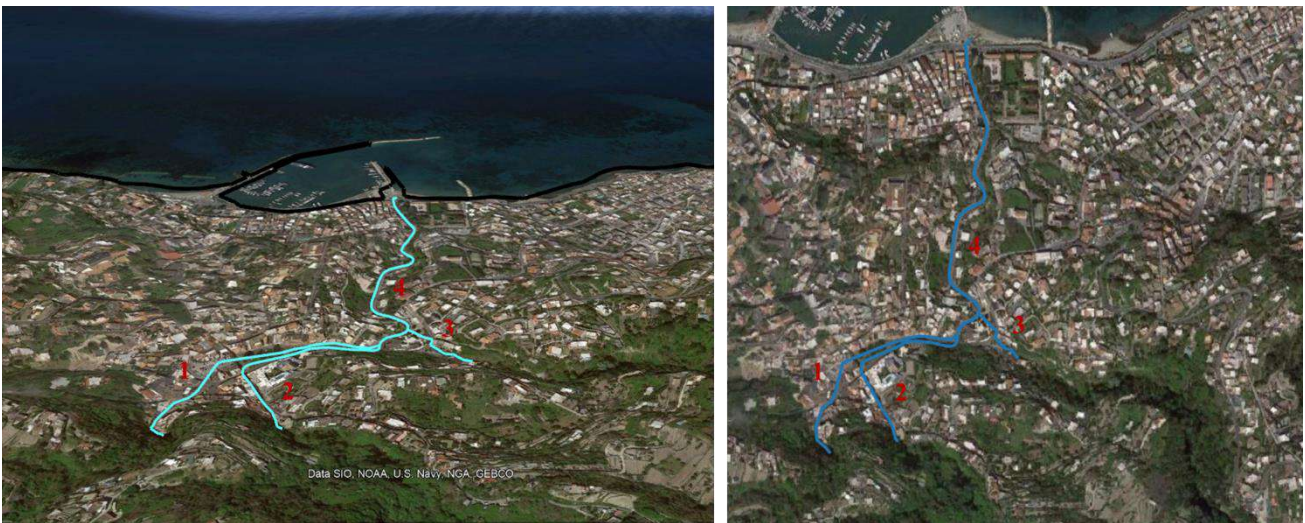
Figura 3.8.2 - Inquadramento satellitare dei tratti tombati costituenti la rete di drenaggio urbana del comune di Casamicciola Terme

I tratti tombati in parola sono ubicati, rispettivamente, all'interno del Comune di Casamicciola Terme, nella sua zona più valliva, e all'interno del territorio comunale di Lacco Ameno, a valle delle Terme La Rita (Fig. 3.8.2 e 3.8.3).

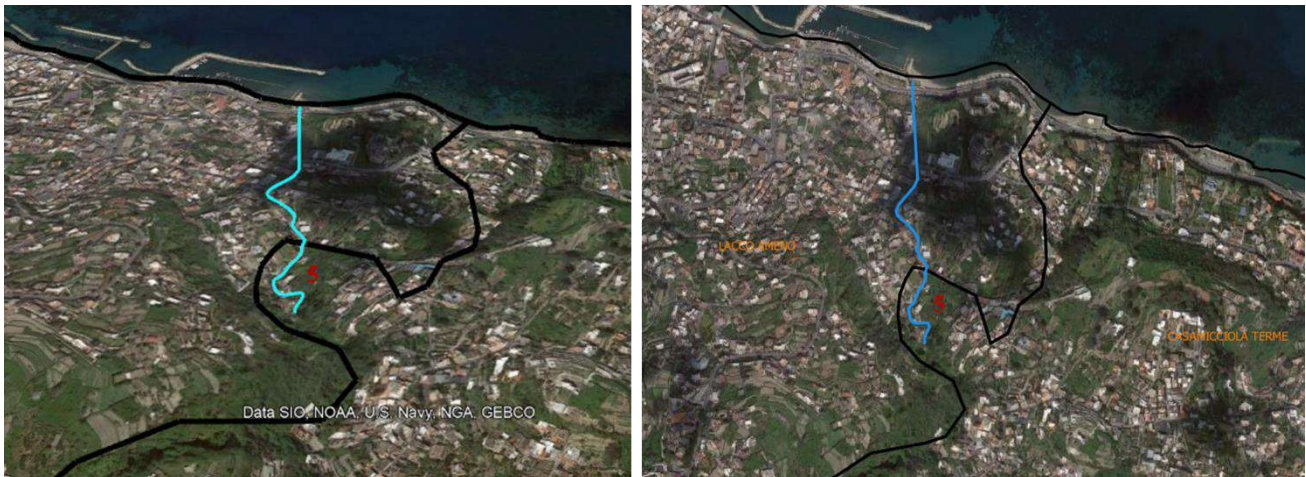
Figura 3.8.3- Inquadramento satellitare del tratto tombato della rete di drenaggio urbano lungo Via Cava al confine tra i comuni di Casamicciola Terme e Lacco Ameno.

Oltre questa porzione di rete, che interessa l'area di Piazza Bagni e Via Monte della Misericordia, lo studio ha riguardato anche il tratto tombato lungo Via Cava (Fig. 3.8.3), al confine tra i comuni di Casamicciola Terme e Lacco Ameno.

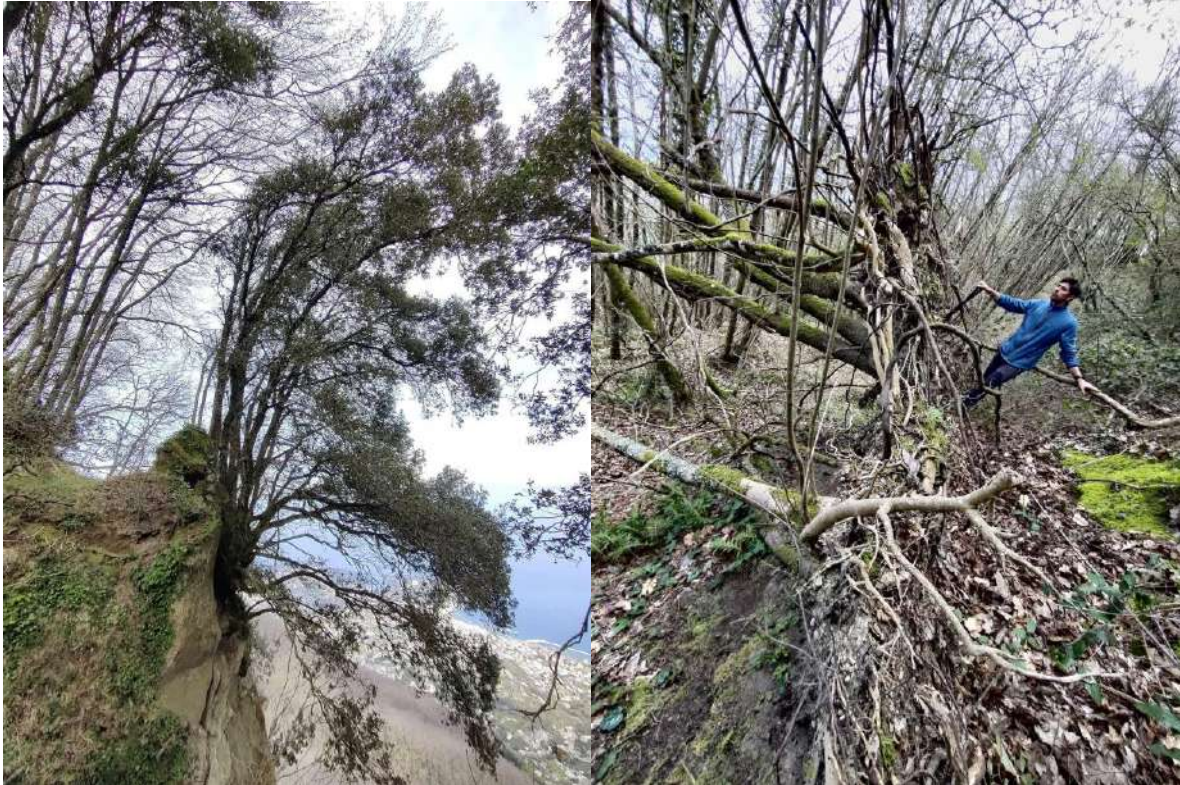
Foto 3.13.1: Leccio policormico con chioma asimmetrica in posizione rupestre con radici ancorate nelle fenditure della rupe (sinistra). A destra, ceppaia di carpino nero e orniello stradicata dall'evento del 22 novembre 2022 che mette in luce assenza di fittone e radici sub-superficiali disposte sul piano orizzontale (profondità <25 cm) lungo curve di livello.

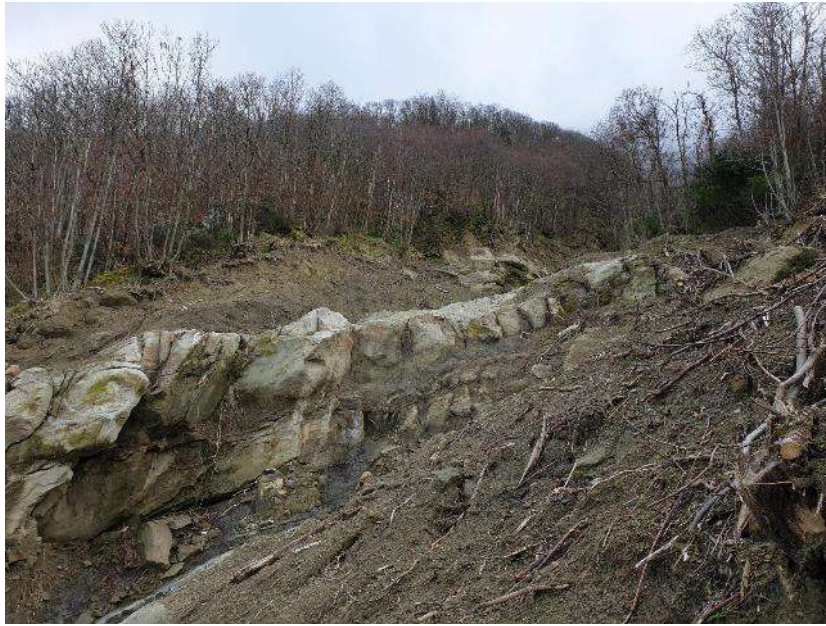
Figura 4.2.5- Foto del substrato stratificato affiorante nel canale di frana ad una quota di circa 400 m s.l.m.

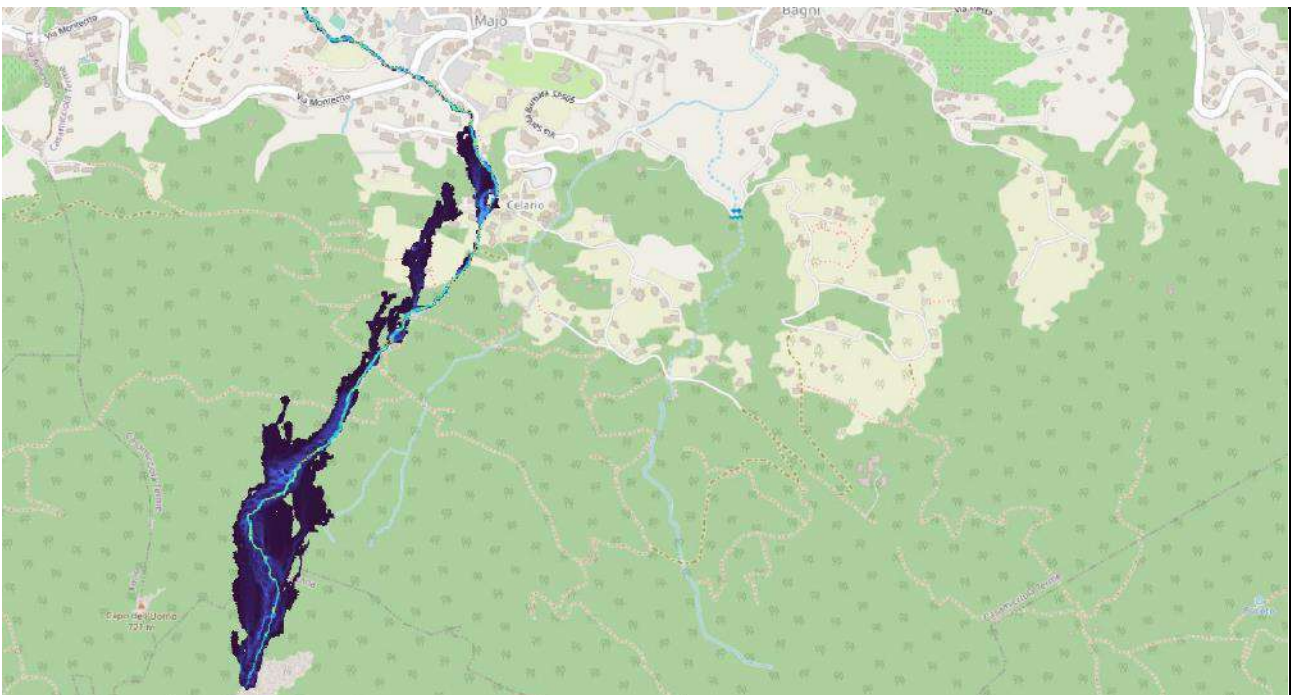
Figura 4.3.23b – Simulazioni relative al “Sistema La Rita” relativamente al deflusso di modeste portate di origine meteorica provenienti dalla quinta nonché ultima, a partire da ovest, delle 5 cave che ricadono all’interno del bacino della Cava Cuccufriddo

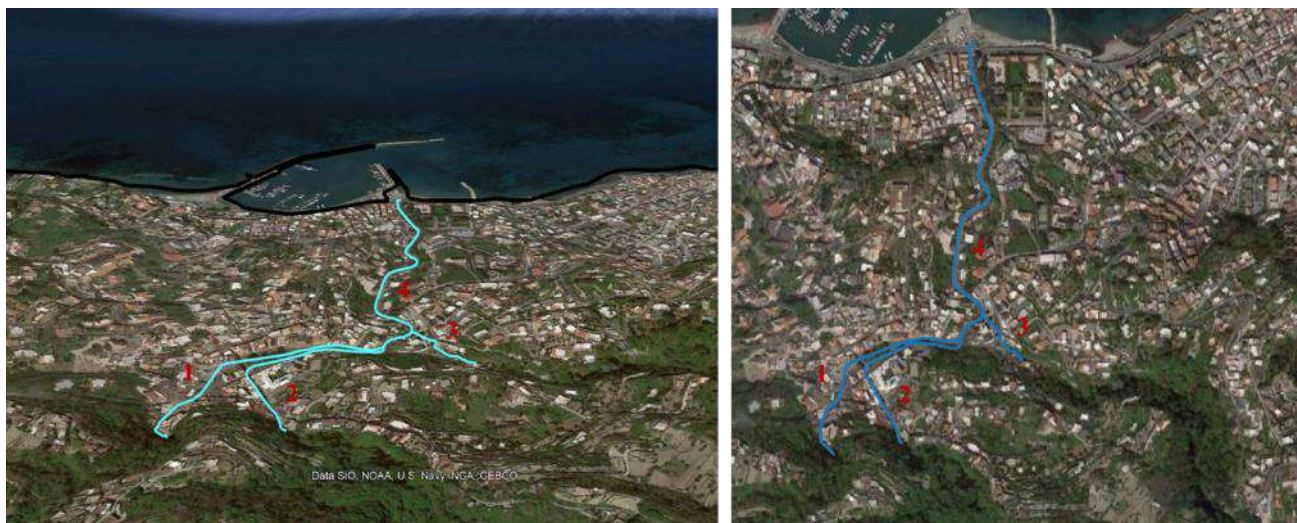
Figura 4.4.3 - Inquadramento satellitare dei tratti tombati costituenti la rete di drenaggio urbana del comune di Casamicciola Terme

- tratto 1, interessa Via Nizzola per, poi, proseguire lungo Piazza Bagni;
- tratto 2, interessa Via Ombrasco per, poi, proseguire lungo Via Giuseppe Garibaldi (Piazza Bagni);
- tratto 3, interessa parte di Corso Vittorio Emanuele per, poi, congiungersi con gli altri due tratti all'inizio di Via Monte della Misericordia;
- tratto 4, derivante dalla confluenza dei primi tre tratti, interessa tutta Via Monte della Misericordia fino allo sbocco a mare.

all'interno del territorio comunale di Casamicciola). Al fine di poterle poi utilizzare per una verifica idraulica della rete fognaria del comune di Casamicciola Terme e, in particolare, dei tratti tombati (Fig. 4.4.3) che costituiscono la parte storica e principale della rete di drenaggio urbano.
