Presidenza del Consiglio dei Ministri

Commissario delegato per gli eccezionali eventi meteorologici verificatisi nei territori dell'Isola di Ischia il 26 novembre 2022 ex OCDPC 948/2022.

Piano commissariale di interventi urgenti per la sicurezza e la ricostruzione.

26 Aprile 2023

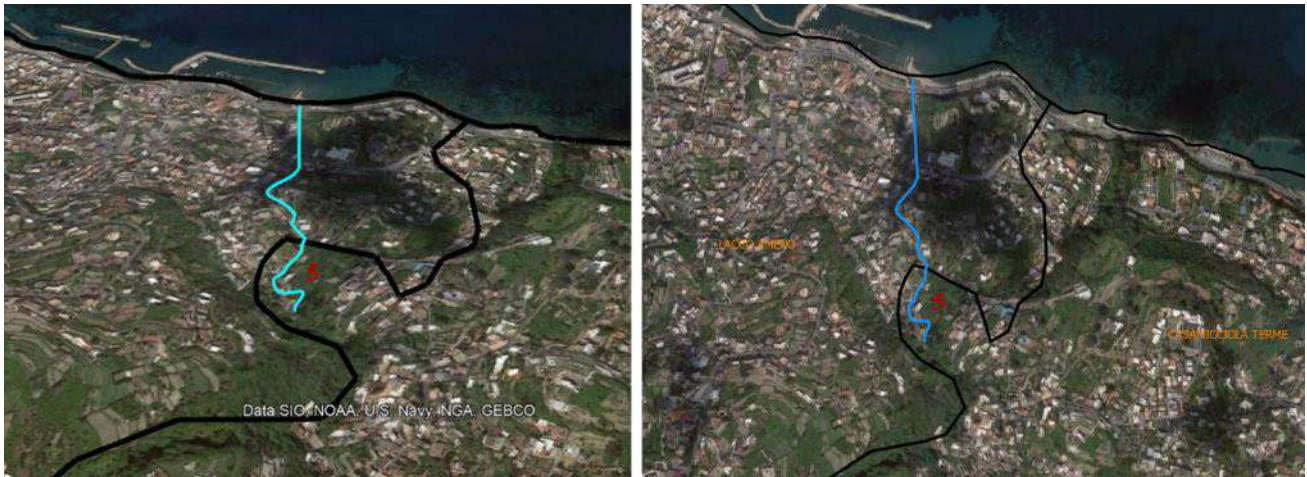
Figura 4.4.4 - Inquadramento satellitare del tratto tombato della rete di drenaggio urbano lungo Via Cava, al confine tra i comuni di Casamicciola Terme e Lacco Ameno.

Oltre questa porzione di rete, che interessa l'area di Piazza Bagni e Via Monte della Misericordia, lo studio ha riguardato anche il tratto tombato lungo Via Cava (Fig. 4.4.4), al confine tra i comuni di Casamicciola Terme e Lacco Ameno.

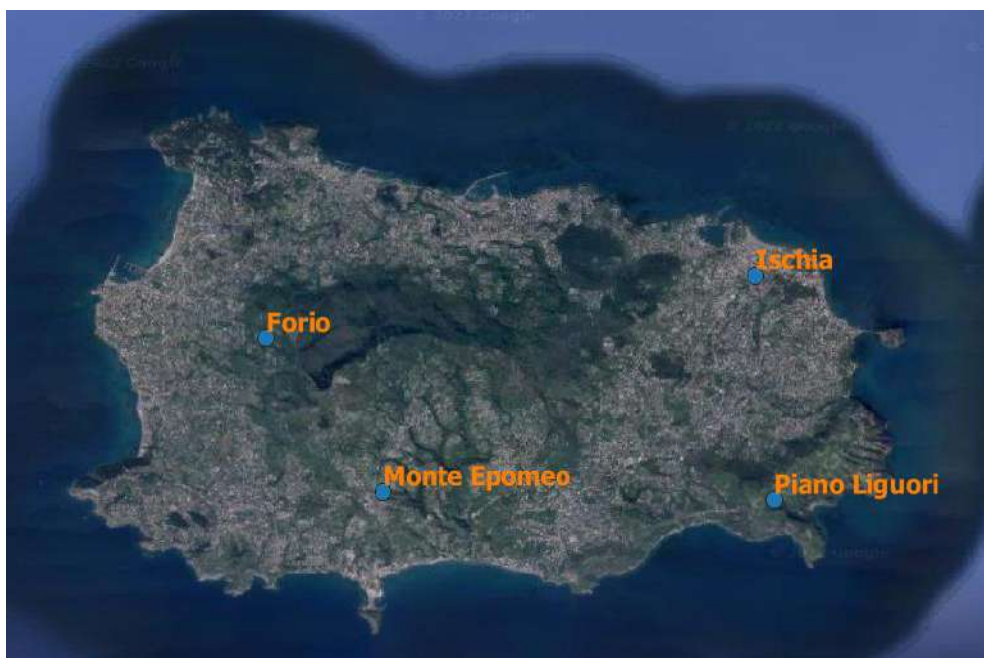
Figura 4.4.6 - Posizionamento delle quattro stazioni di monitoraggio di riferimento

L'analisi pluviometrica è stata condotta con riferimento alle quattro stazioni della rete di monitoraggio in tempo reale gestita dal Centro Funzionale Multirischio della Protezione Civile della regione Campania. L'ubicazione delle stazioni e ulteriori elementi identificativi sono riportati, rispettivamente, in Fig. 4.4.6 e Tab. 4.4.1.

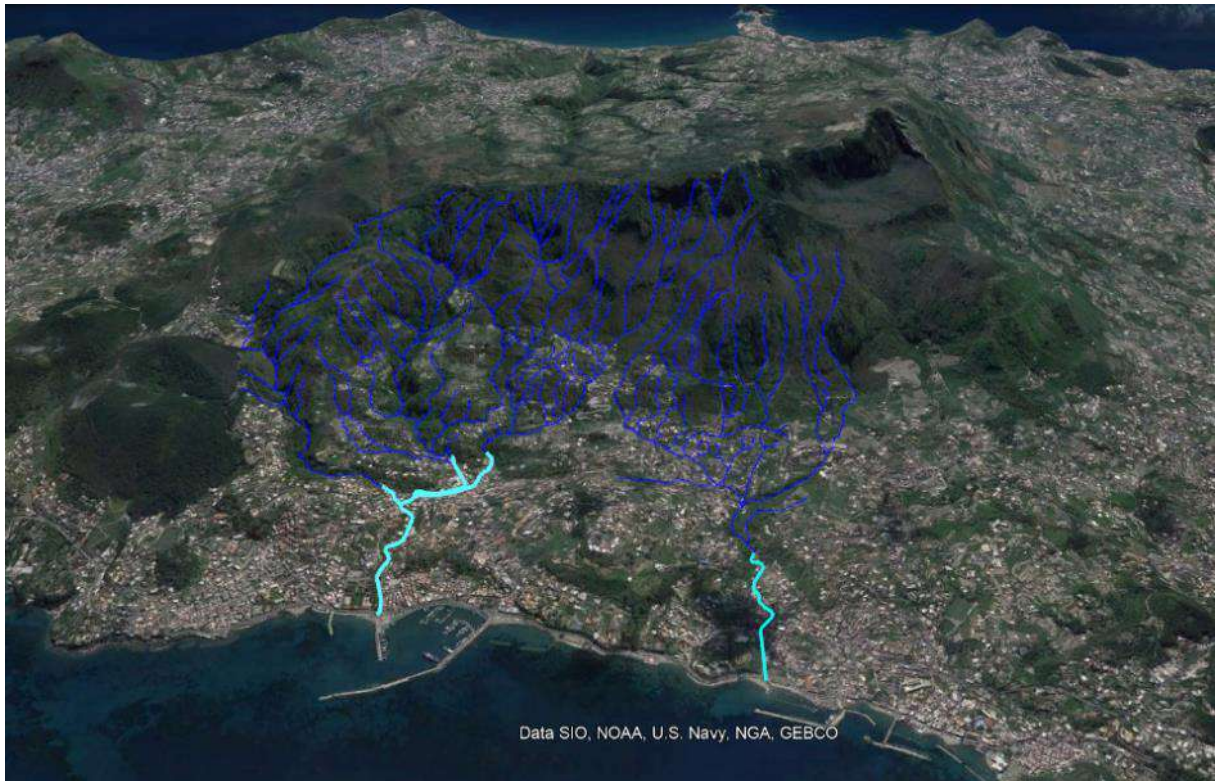
Figura 4.4.9 - Reticolo idrografico

Dunque, con l'ausilio del software *QGIS* e sfruttando un *digital elevation model* (DEM) con risoluzione spaziale di 1m x 1m, è stato dapprima individuato il reticolo idrografico (Fig. 4.4.9) e, successivamente, sono stati tracciati i bacini idrografici (Fig. 4.4.10) scegliendo come sezione di chiusura del bacino la sezione di imbocco del tratto tombato.

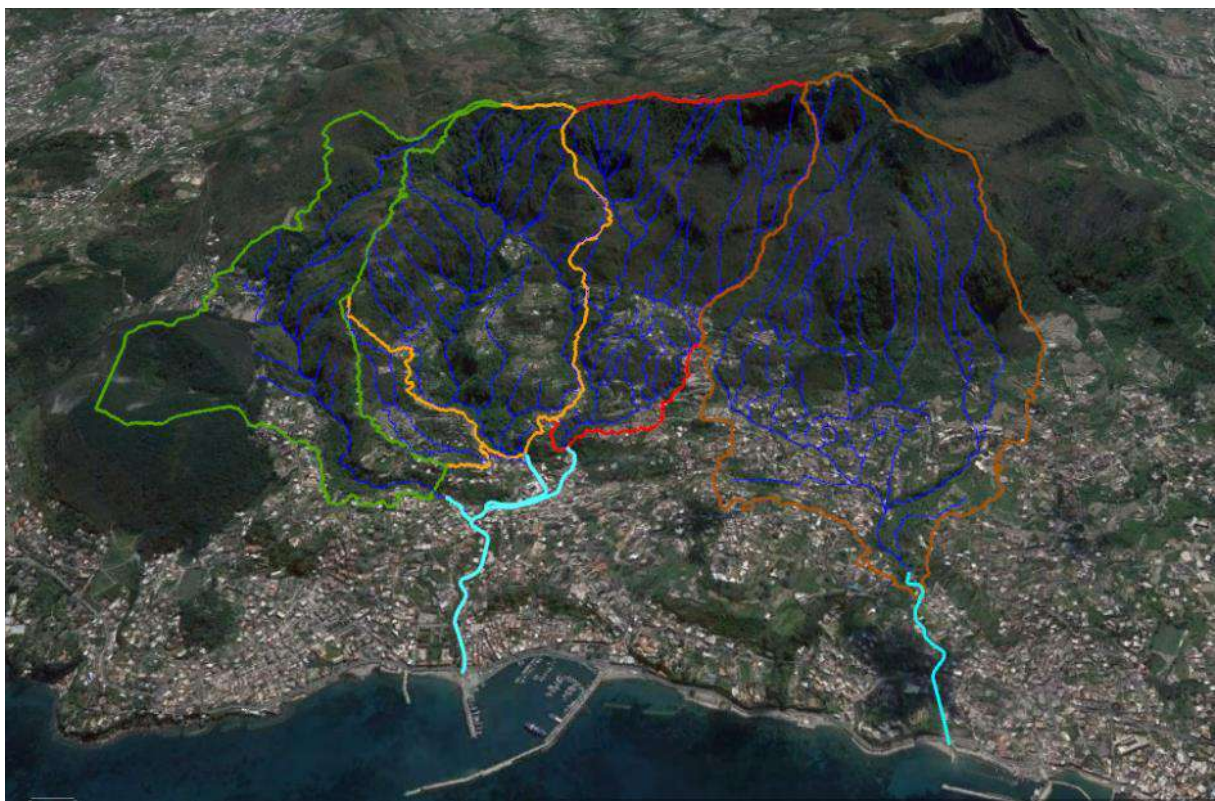
Figura 4.4.10 - Reticolo idrografico e relativi bacini idrografici

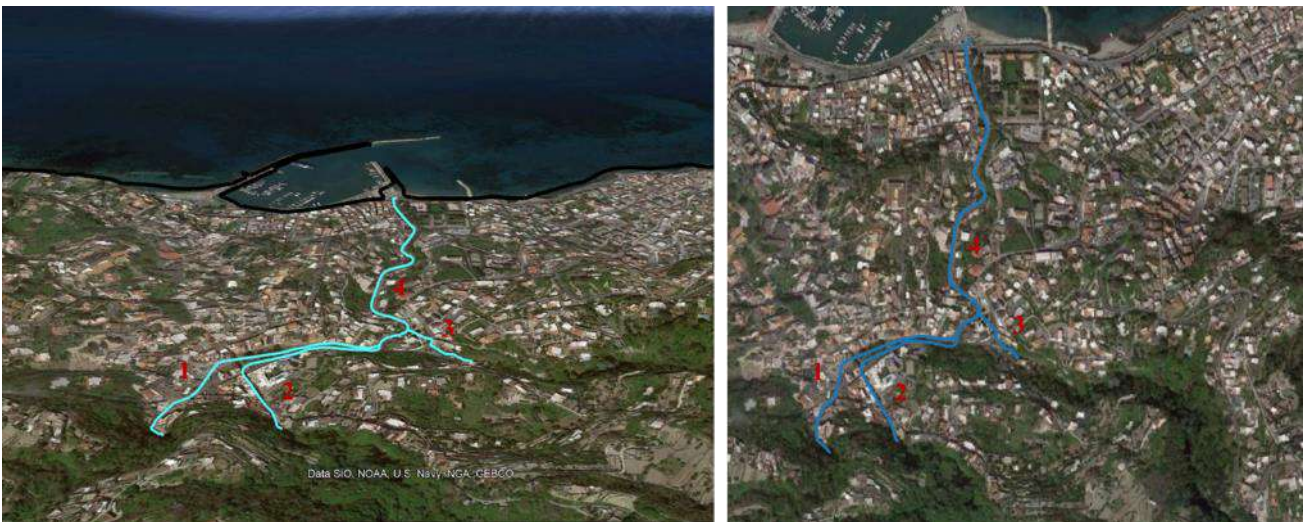
Figura 4.5.6 - Inquadramento satellitare dei tratti tombati costituenti la rete di drenaggio urbana del comune di Casamicciola Terme

- tratto 1, interessa Via Nizzola per, poi, proseguire lungo Piazza Bagni;
- tratto 2, interessa Via Ombrasco per, poi, proseguire lungo Via Giuseppe Garibaldi (Piazza Bagni);
- tratto 3, interessa parte di Corso Vittorio Emanuele per, poi, congiungersi con gli altri due tratti all'inizio di Via Monte della Misericordia;
- tratto 4, derivante dalla confluenza dei primi tre tratti, interessa tutta Via Monte della Misericordia fino allo sbocco a mare.

L'obiettivo di questo studio è quello di effettuare una verifica idraulica della rete fognaria del comune di Casamicciola Terme e, in particolare, dei tratti tombati (Fig. 4.5.6) che costituiscono la parte storica e principale della rete di drenaggio urbano.

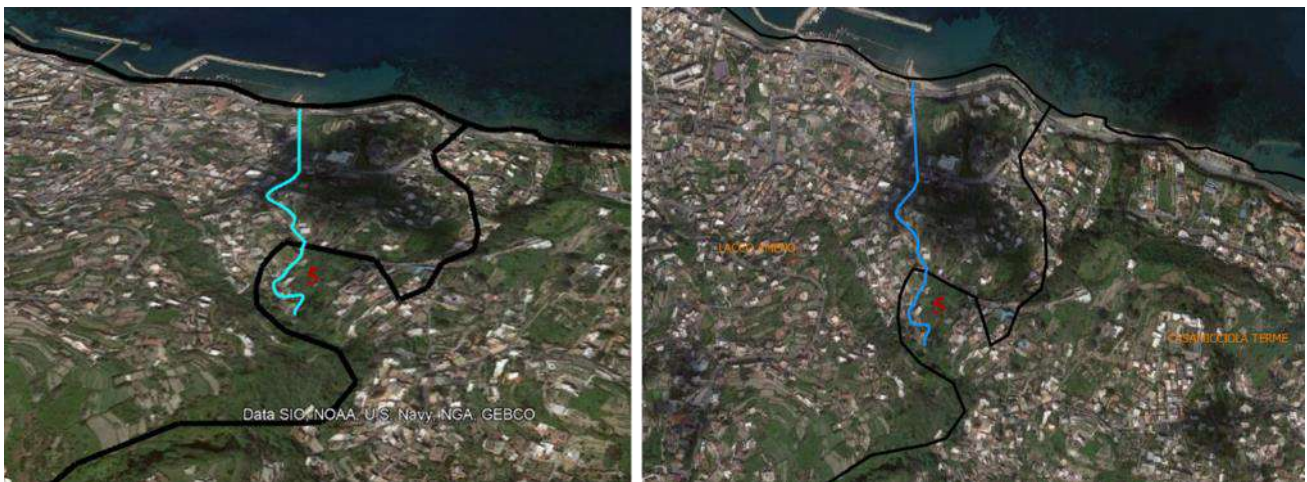
Figura 4.5.7 - Inquadramento satellitare del tratto tombato della rete di drenaggio urbano lungo Via Cava al confine tra i comuni di Casamicciola Terme e Lacco Ameno.

Oltre questa porzione di rete, che interessa l'area di Piazza Bagni e Via Monte della Misericordia, lo studio ha riguardato anche il tratto tombato lungo Via Cava (Fig. 4.5.7), al confine tra i comuni di Casamicciola Terme e Lacco Ameno.

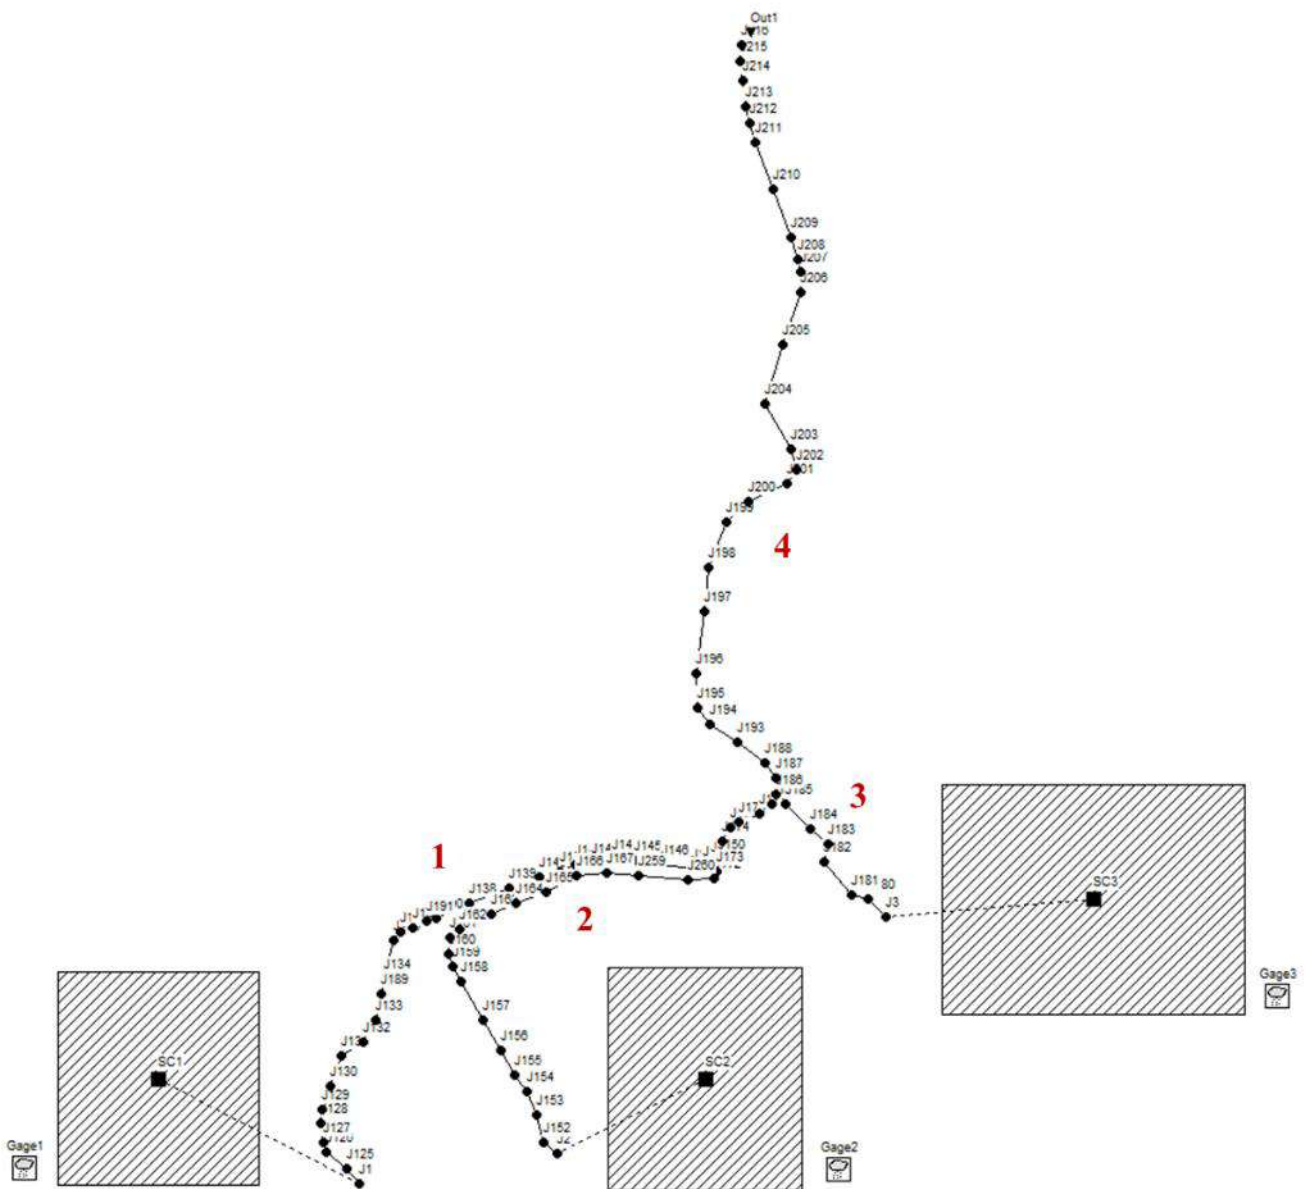
Figura 4.5.9 - Schematizzazione tratti tombati costituenti la rete di drenaggio urbano che interessa Piazza Bagni e Via Monte della Misericordia con identificativo nodi e collettori principali

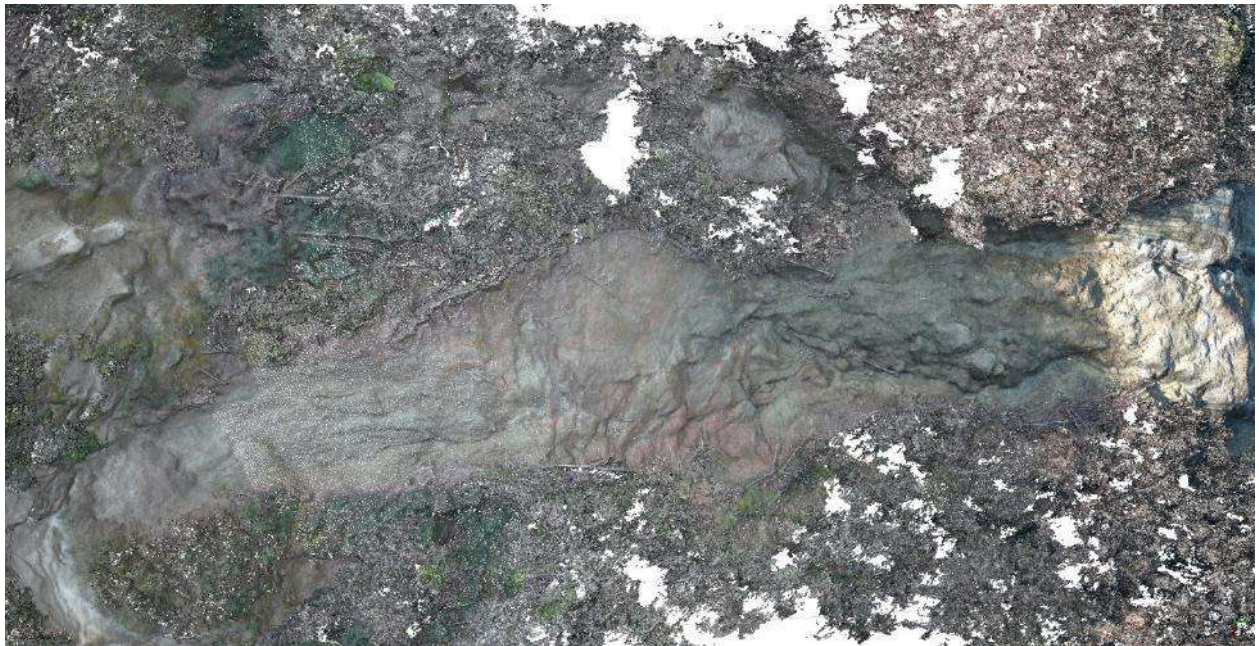
Figura 5.1.2. Nuvola di punti derivata dall'elaborazione fotogrammetrica delle immagini acquisite attraverso aeromobile a pilotaggio remoto: prospettiva nadirale sull'area di distacco della frana principale in località Celario.

La Figura 5.1.2, Figura 5.1.3 e Figura 5.1.4 sono esemplificative dei risultati dell'elaborazione fotogrammetrica delle immagini acquisite. In particolare, la nuvola di punti di Figura 5.1.2 offre una prospettiva nadirale sull'area di distacco e sulla porzione superiore dell'area di transito della frana principale permettendo di coglierne la geometria trapezoidale caratteristica dei fenomeni che evolvono verso meccanismi di valanga di detrito. Altro elemento significativo è rappresentato dalla completa assenza della vegetazione lungo l'area di innesco/propagazione del fenomeno, con implicazioni per quanto riguarda la propagazione di frane da crollo di roccia eventualmente innescatesi lungo la cornice sommitale. Dalla nuvola di punti di Figura 5.1.3, rappresentativa delle condizioni della scarpata in zona Celario, si evince la presenza di un deposito assimilabile al prodotto di uno o più eventi di frana costituito da blocchi di dimensioni metriche immersi in una matrice di colore chiaro suscettibile a fenomeni di erosione/frana, con implicazioni per quanto riguarda la suscettibilità all'innescio di frane da crollo di roccia legate al disfacimento del deposito. La nuvola di punti di Figura 5.1.4 si osservano le condizioni morfologiche del settore centrale, in

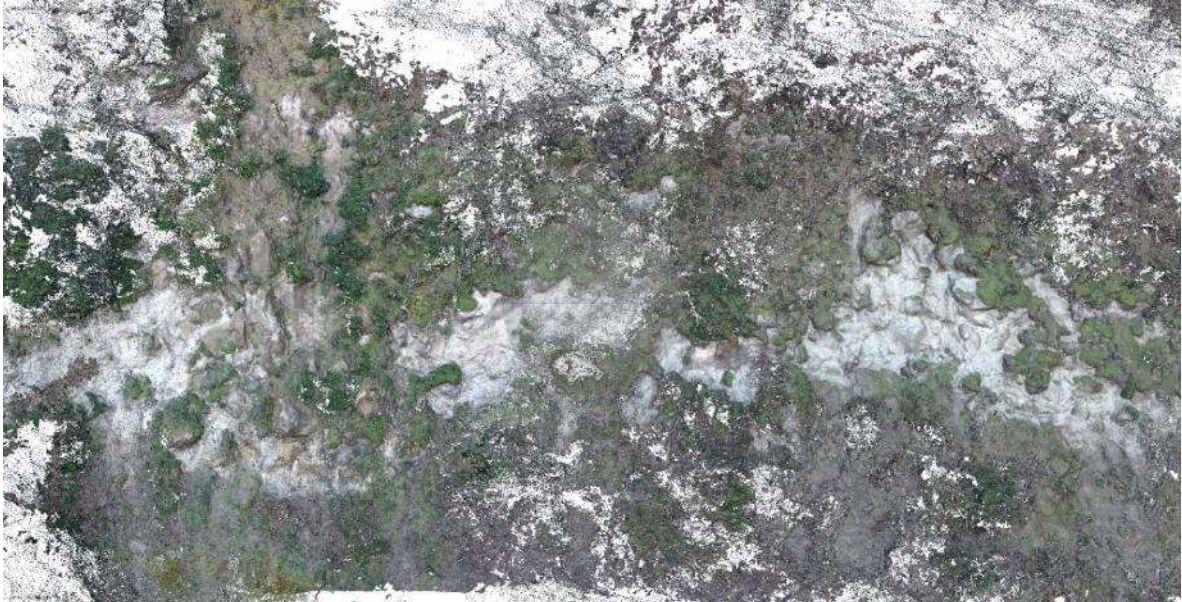
Figura 5.1.3. Nuvola di punti derivata dall'elaborazione fotogrammetrica delle immagini acquisite attraverso aeromobile a pilotaggio remoto: prospettiva frontale della scarpata sub-verticale localizzata a monte dell'area di espansione del flusso all'uscita della "cava" Celario.

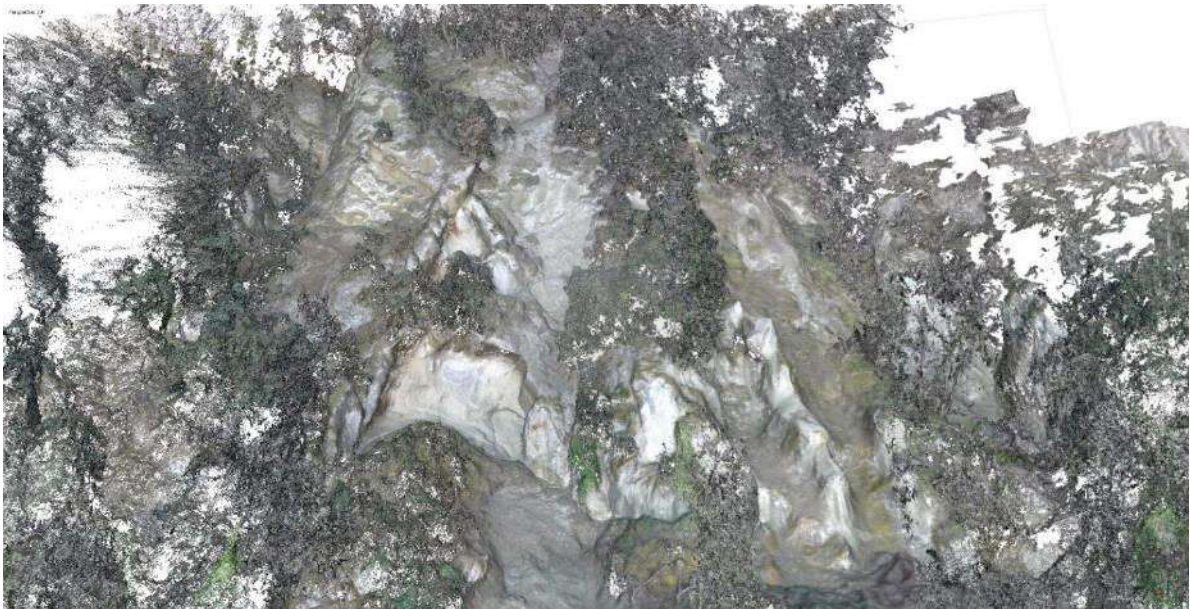
Figura 5.1.4. Nuvola di punti derivata dall'elaborazione fotogrammetrica delle immagini acquisite attraverso aeromobile a pilotaggio remoto: prospettiva frontale della scarpata sub-verticale che costituisce il settore centrale della cornice sommitale del Monte Epomeo.

asse con la direzione di sviluppo della frana principale in zona Celario, della cornice sommitale. Di particolare significato sono le evidenze di fratturazione pervasiva del materiale costituente la cornice sommitale predisponenti rispetto al distacco di blocchi di roccia. Sebbene il modello si riferisca ad un settore specifico del versante, tali condizioni sono state riconosciute durante i sopralluoghi anche più ad ovest e in corrispondenza di scarpate sub-verticali ubicate a quote più basse.

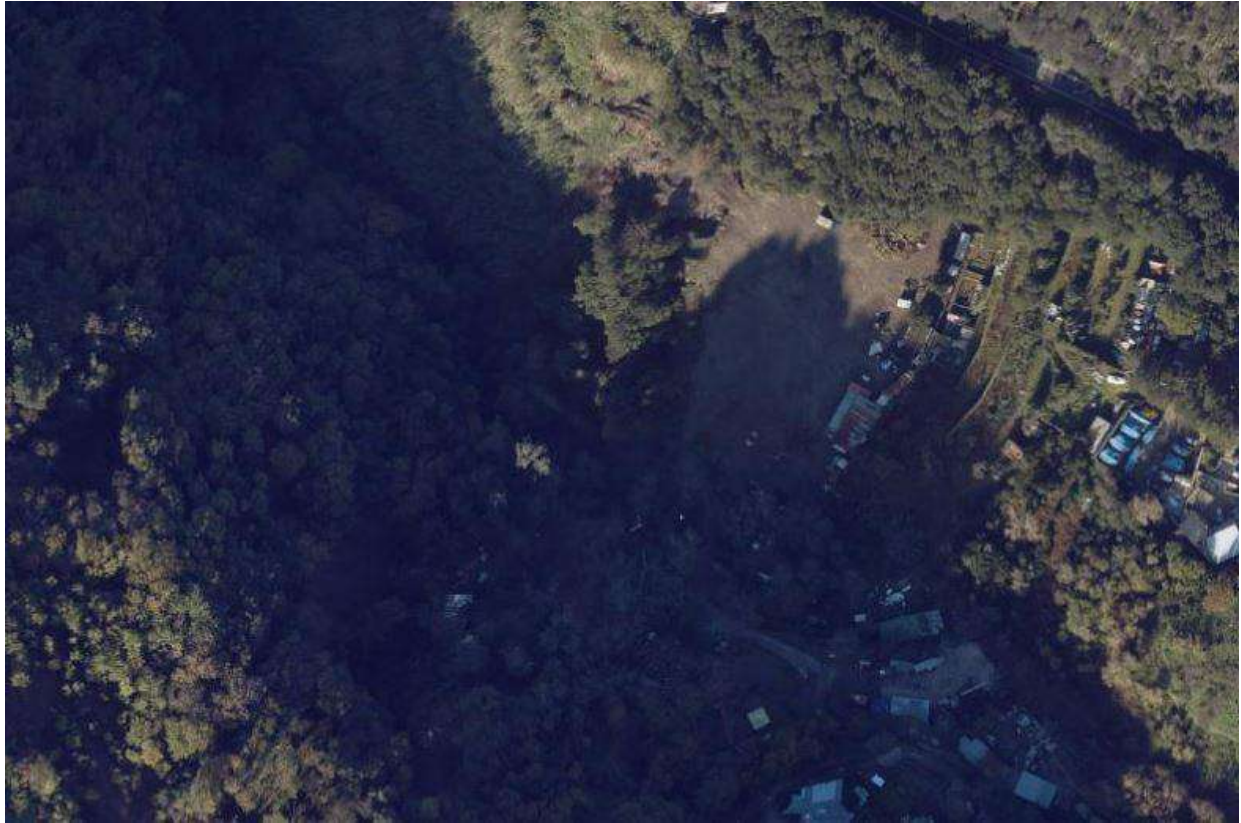
P_1_F. Piazzale realizzato con terreno di riporto in corrispondenza della zona sommitale della sponda in destra idraulica. Il terreno di riporto non presenta alcuna opera di contenimento e presenta importanti dislocazioni lungo il versante che determinano accumulo di materiale all'interno dell'alveo inficiandone l'officiosità. In aggiunta il piazzale risultante dal riporto del terreno ha modificato il sistema di raccolte delle acque in destra idraulica del Puzillo.

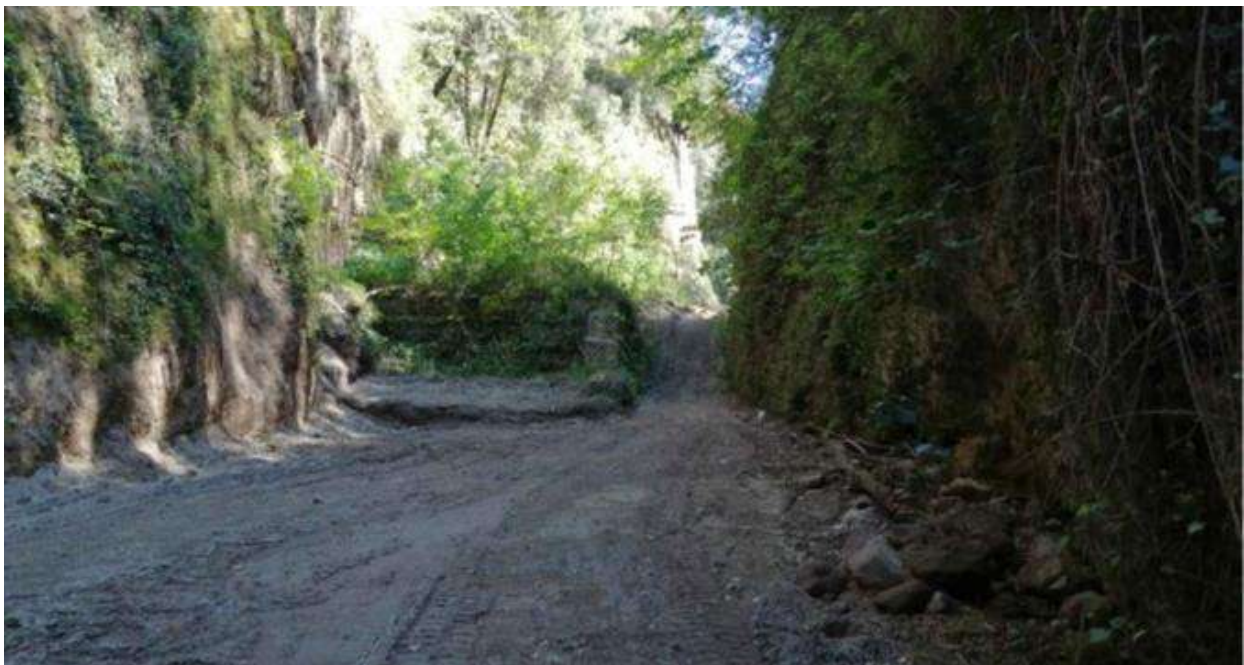
P_2_F. Vista da valle, prodotta in tempi anteriori al 26 novembre del 2022, di una vasca di accumulo di altezza pari a circa 3 m e sedime di circa 6x10 mq, realizzata in corrispondenza dell'alveo con gabbioni metallici. L'alveo in

questo punto presenta notevoli criticità connesse alla forte pendenza dei pendii e alla difficoltà nell'accesso.

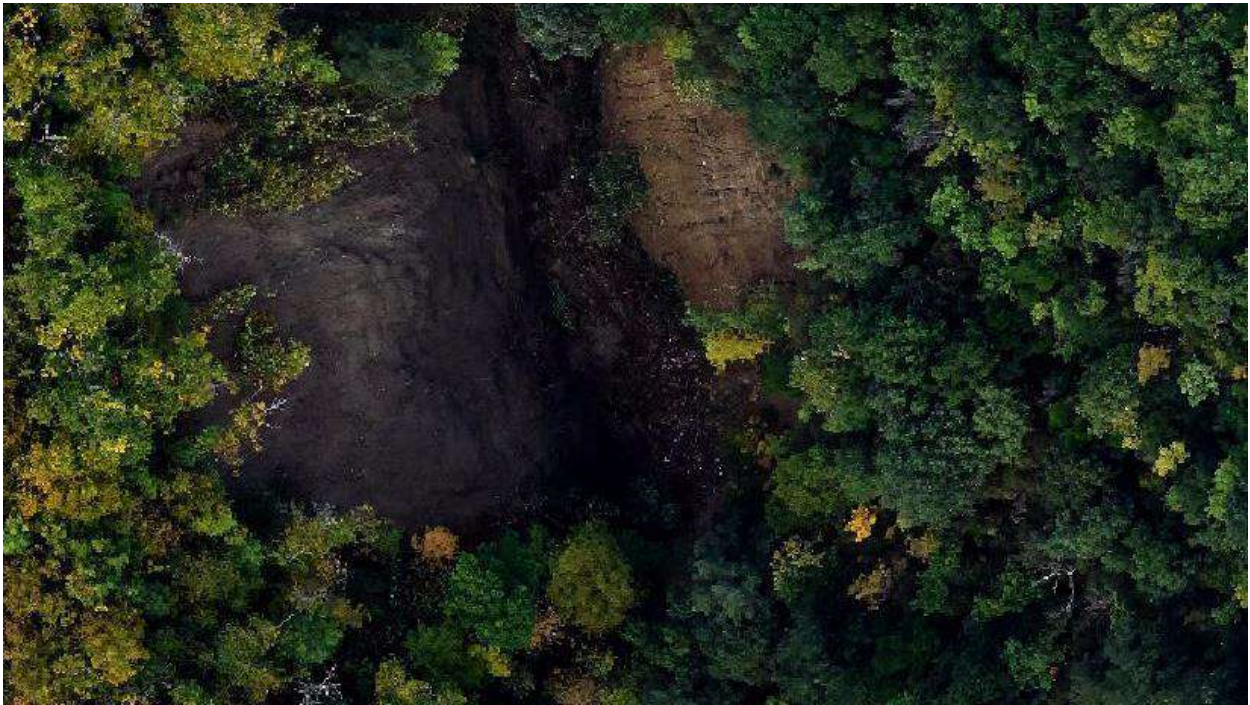
P_3_F. Ortofoto che evidenzia materiale derivante da fenomeni di scorrimento superficiale lungo i pendii e accumulato sul fondo dell'alveo. Lo scorrimento lungo gli alvei si compone di terre, rocce e materiale ligneo oltre ad una certa componente organica.

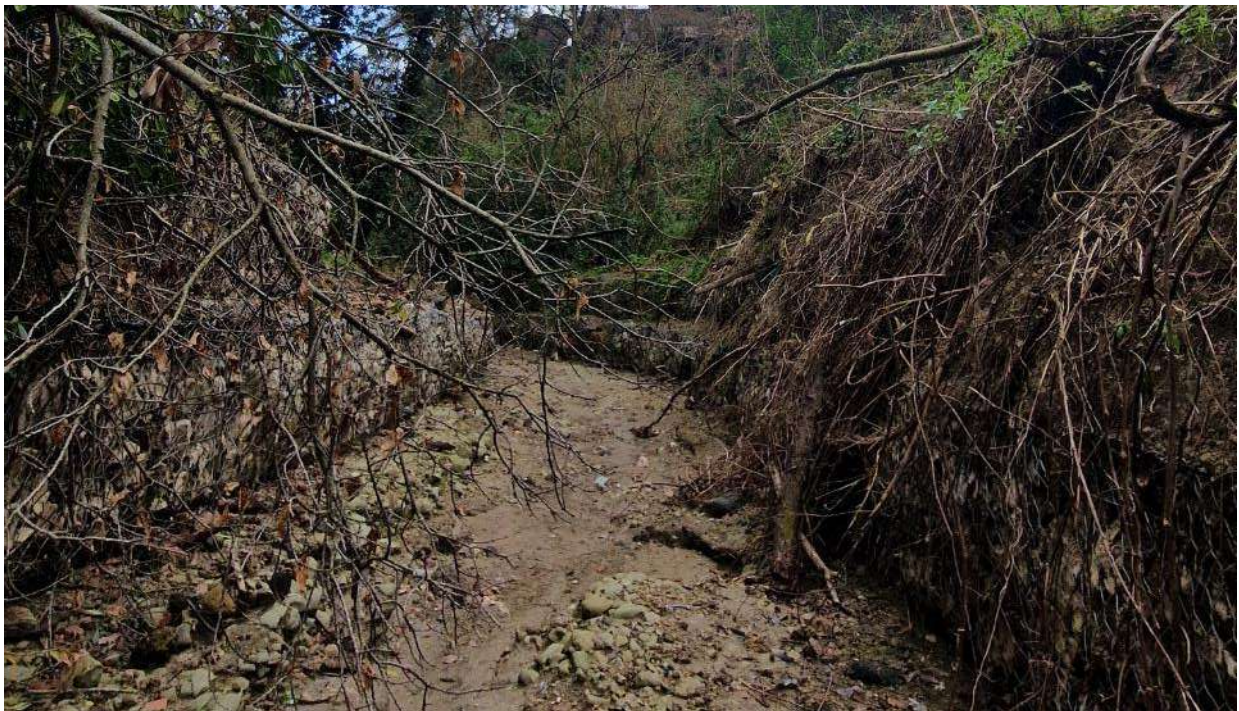
P_4_F. Gabbionate metalliche realizzate nell'intervento post frana 2009 per riprofilare l'alveo in corrispondenza delle sponde; è evidente la massiccia presenza di materiale di accumulo e vegetazione proveniente dalle pareti laterali o dal trasporto in condizioni di forte afflusso meteorico. Le gabbionate hanno in parte resistito alla forte azione di

erosiva degli eventi verificatesi dalla loro realizzazione.

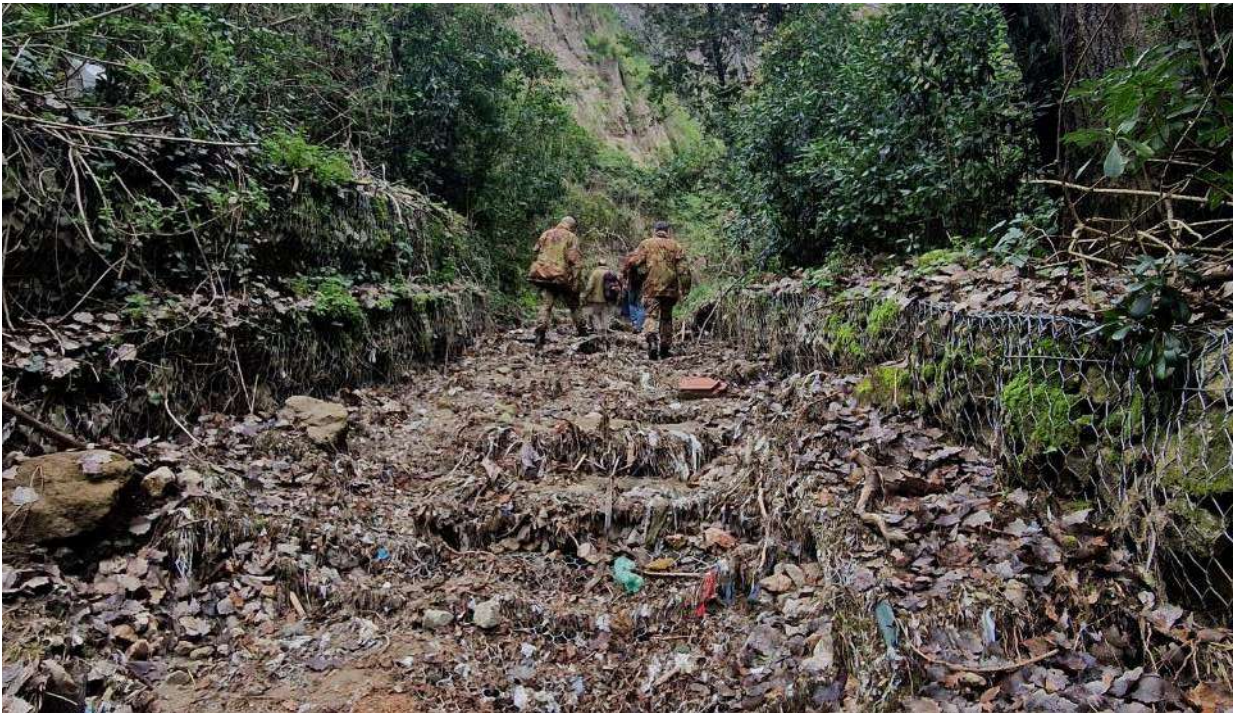
P_5_F. Gabbionate metalliche realizzate nell'intervento post frana 2009 per riprofilare l'alveo e disposte oltre che sulle pareti anche sul fondo. È evidente la massiccia presenza di materiale di accumulo e di origine antropica proveniente dalle pareti laterali o dal trasporto in condizioni di forte afflusso meteorico. La pendenza ha esaltato l'azione erosiva del flusso di acqua e fango determinando, rispetto alla sezione riportata nella foto precedente, lo sradicamento della rete metallica a doppia torsione delle gabbionate presenti sul fondo dell'alveo mentre quelle presenti sulle sponde hanno in parte resistito alla forte azione di erosiva degli eventi verificatesi.

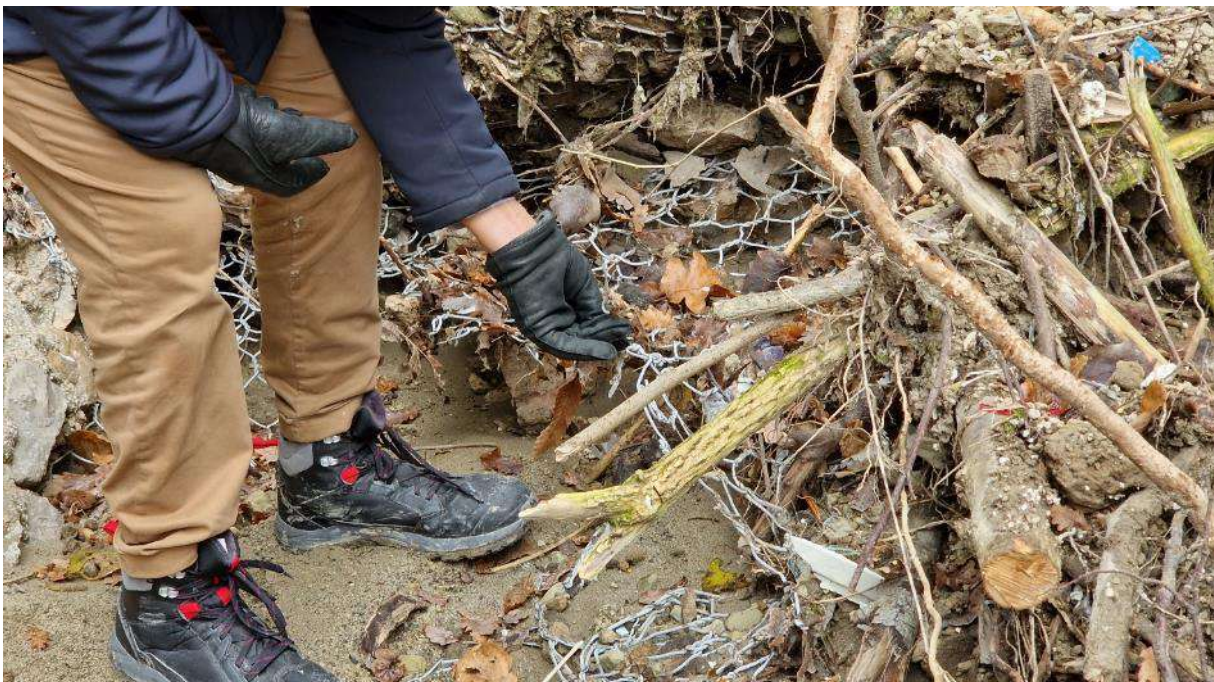
P_6_F. Evidenza della rottura della rete a doppia torsione dei gabbioni metallici. Si nota il forte mescolamento di

materiale lapideo e legnoso alla struttura di gabbioni riposta sul fondo alveo.

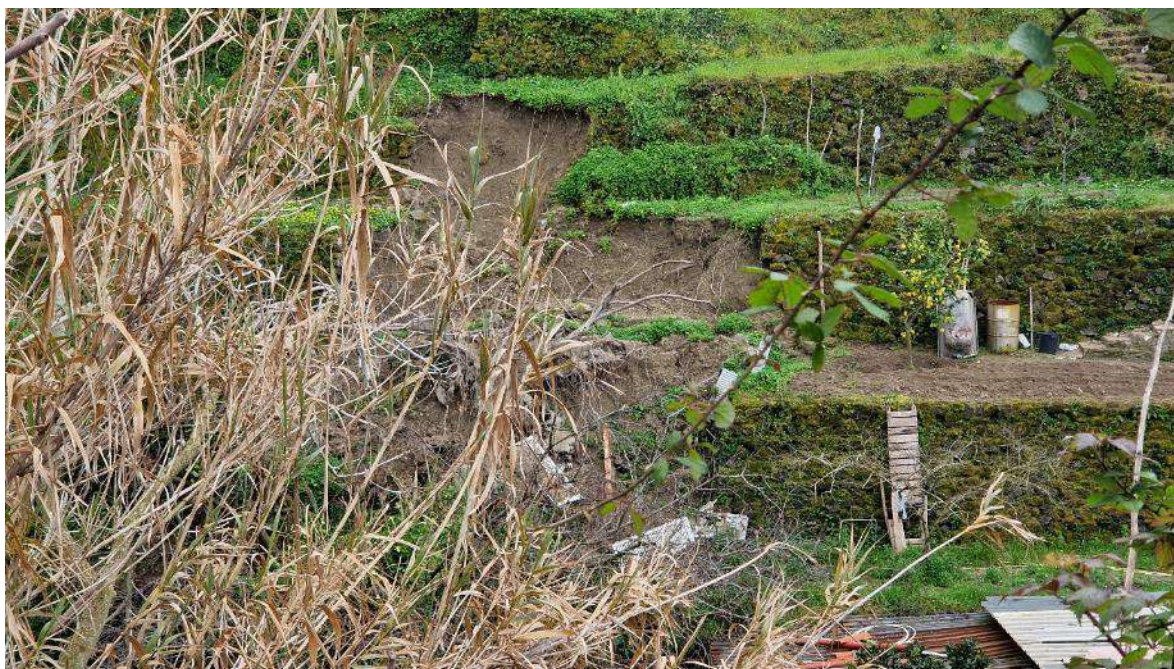
P_ 8_F. Scorrimenti superficiali dei versanti laterali terrazzati mediante muri a secco, parracine.

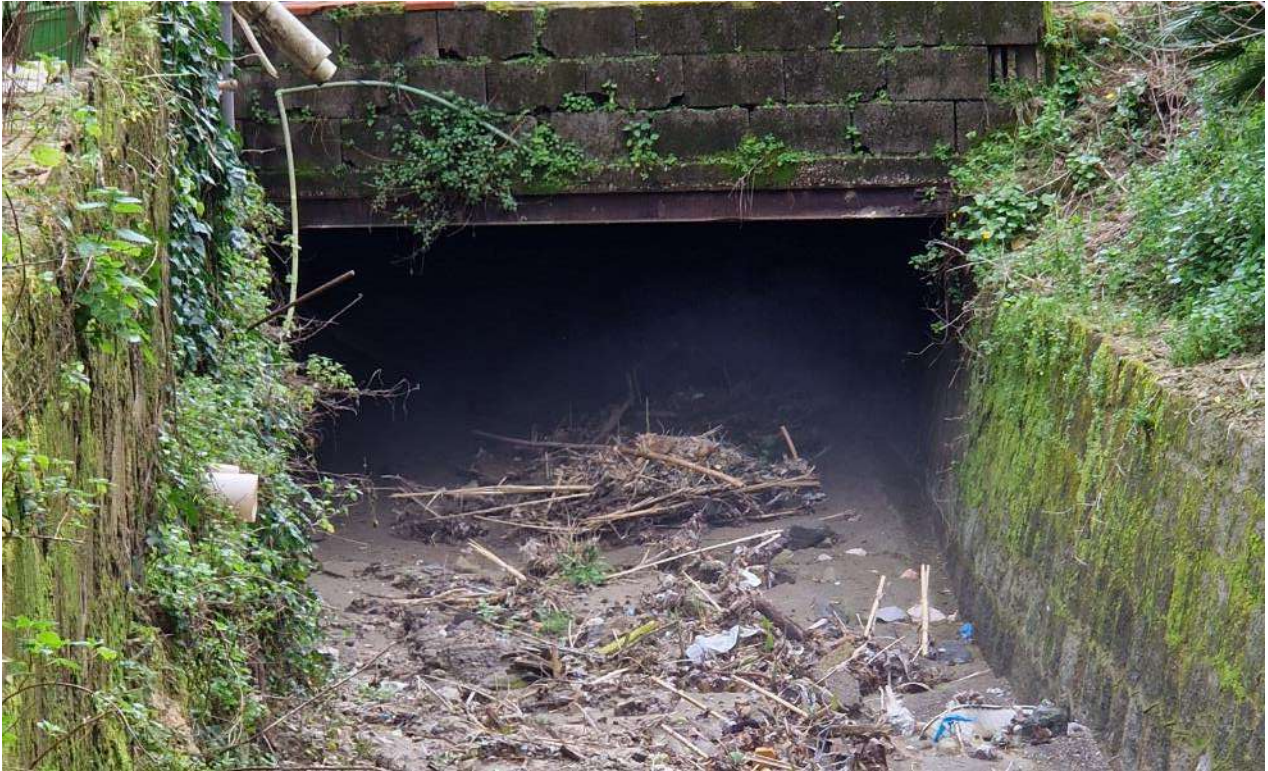
P_9_F. Imbocco dell'alveo a sezione aperta in corrispondenza della sezione di monte del tratto a sezione chiusa ovvero tombato; la sezione è chiusa tramite un solaio in putrelle e tavelloni utilizzato per l'accesso pedonale alle abitazioni. La luce libera è fortemente ridotta.

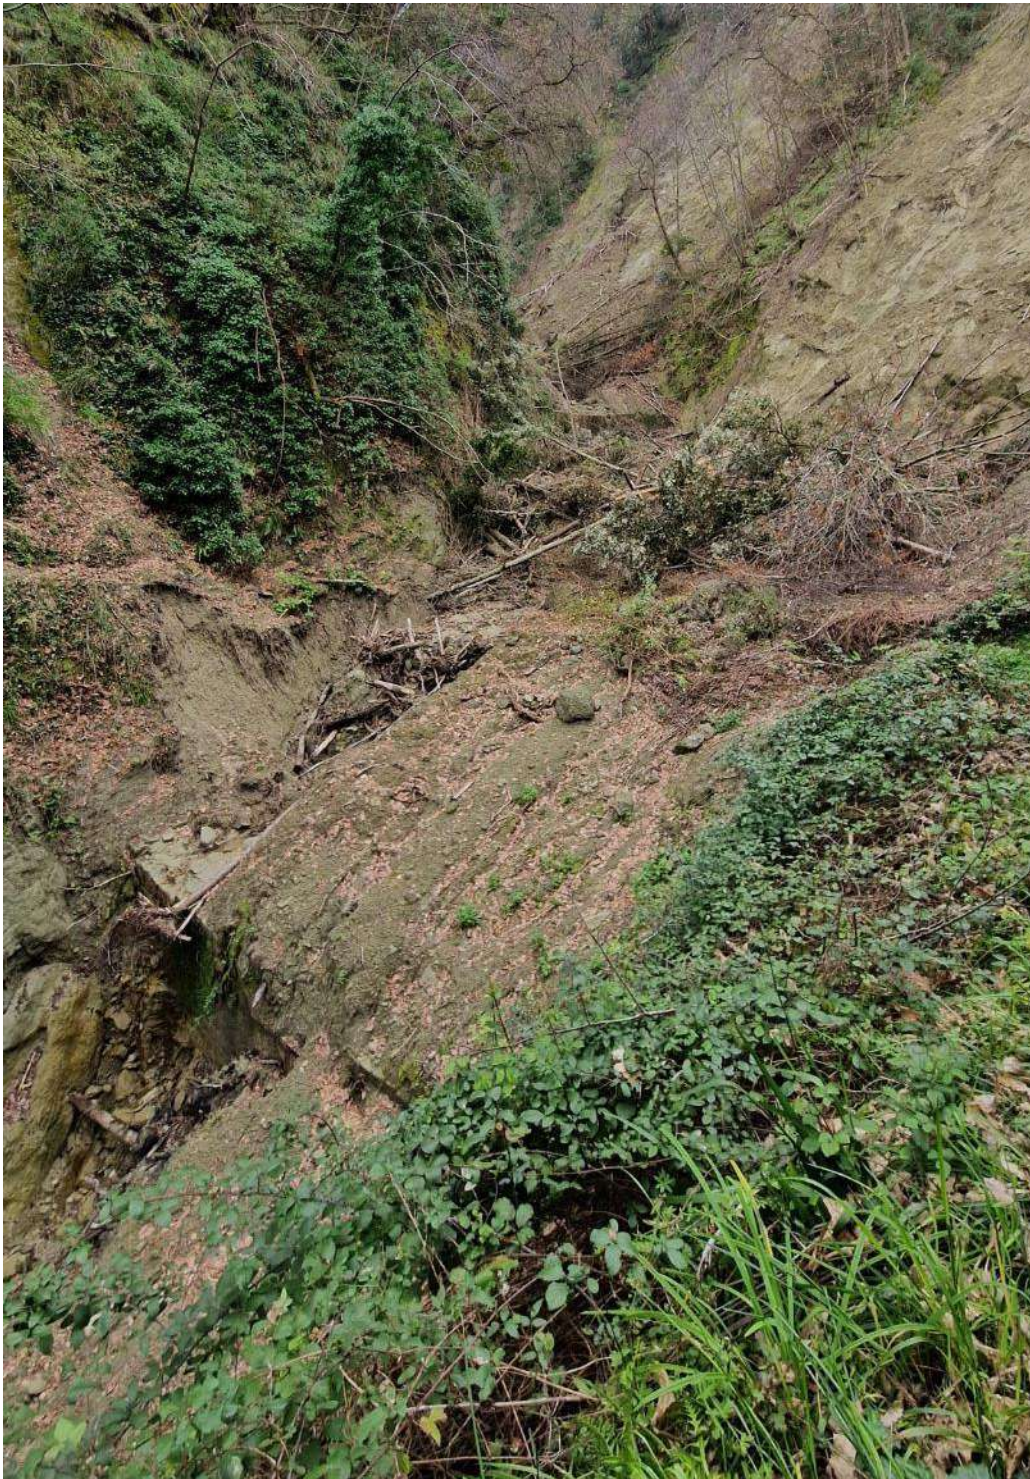
F_1_F. La foto illustra la forte azione erosiva generata dall'afflusso idraulico in corrispondenza di importanti spessori di depositi probabilmente risalenti o in parte confluiti durante l'evento meteorico del 26 Novembre. I depositi hanno duplice natura: trasporto e dislocazione dei pendii naturali testimonianze dall'assenza di vegetazione lungo le sponde. Secondo anche quanto riportato da testimonianze di abitanti del posto il tratto era completamente sommerso prima dell'evento tant'è che emergono le gavete delle briglie. Tramite il DTM viene stimato un valore medio di deposito al di sopra della gaveta di circa 5 m.

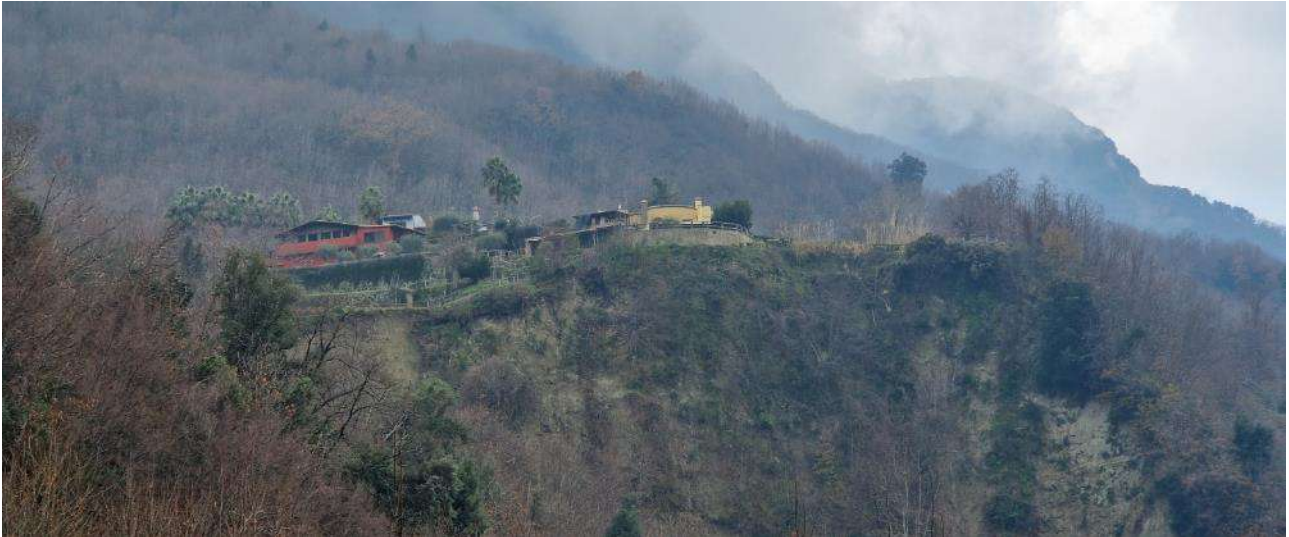
F_2_F. Costruzioni poste in corrispondenza del pendio fortemente acclive che ha subito importanti fenomeni di scivolamento della corte superficiale. L'intervento di messa in sicurezza del pendio dovrà tenere conto anche dei profili di legittimità delle costruzioni.

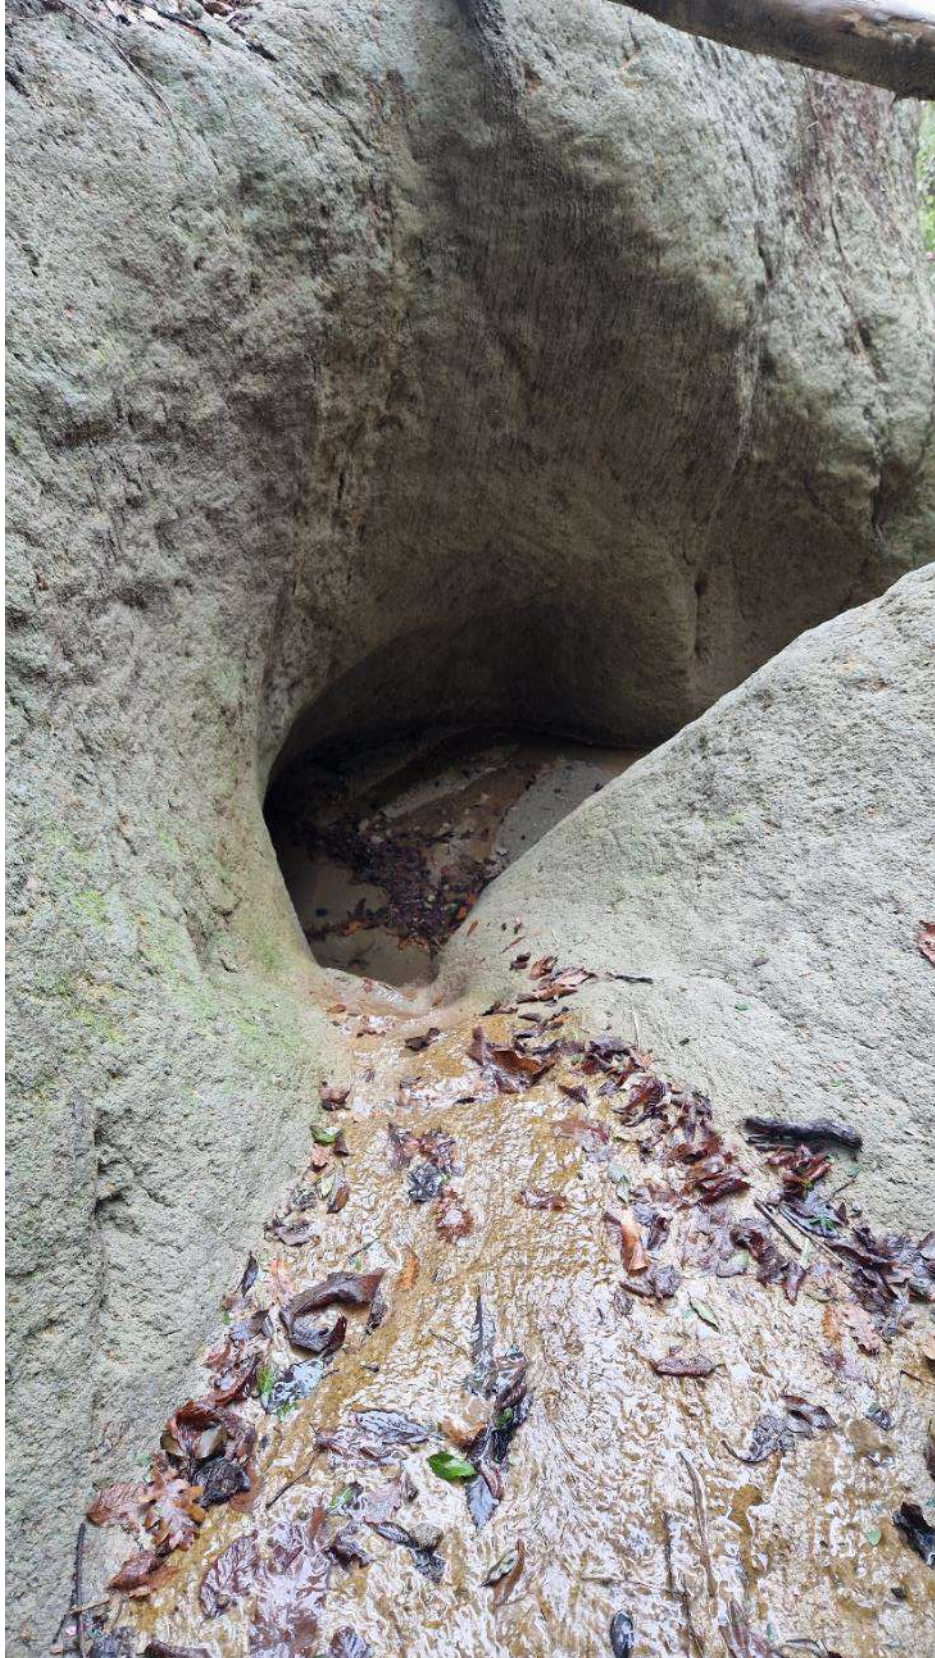
F_4_F. Fondo alveo in tubo scavato dall'azione erosiva dell'afflusso idraulico. È probabile l'alterazione della roccia da parte della componente idrotermale.

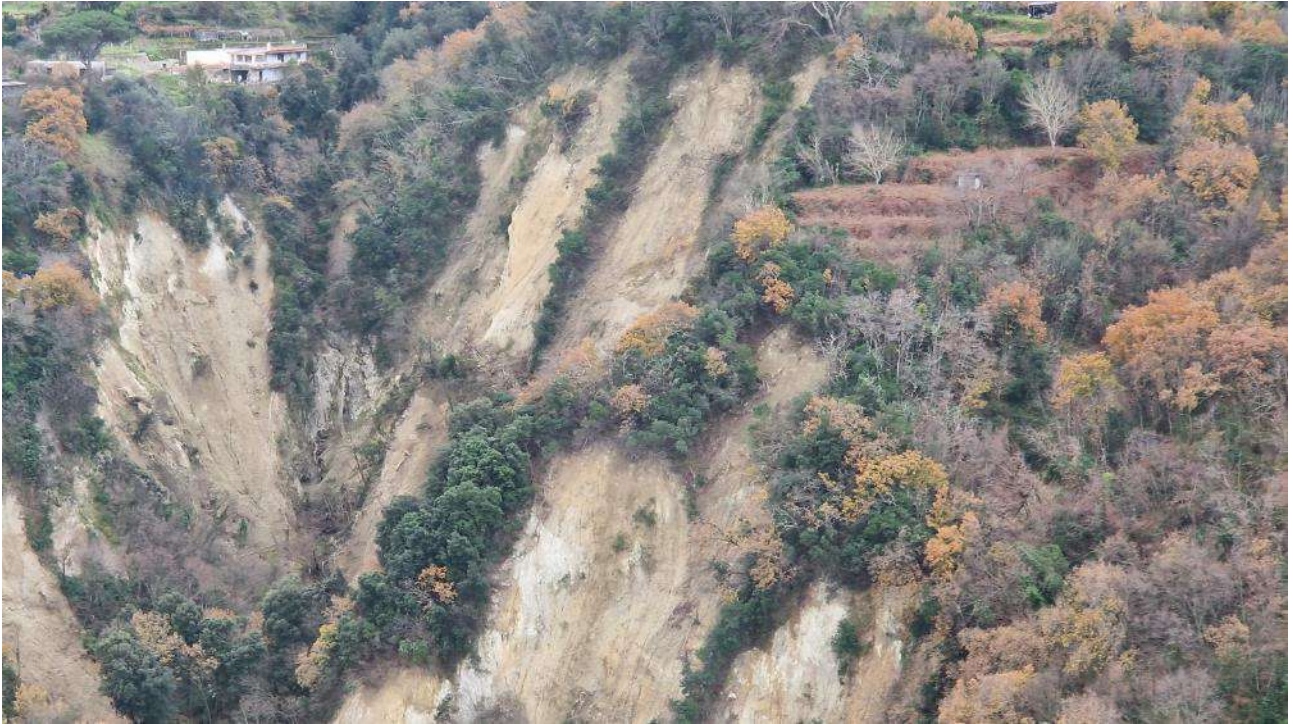
F_5_F. La foto mostra un notevole salto idraulico in corrispondenza dell'edificio di colore bianco. Procedendo verso valle le pareti acclivi dell'alveo sono caratterizzate da fenomeni di scorrimento superficiale diffusi e conseguenti importanti depositi nel fondo.
