Presidenza del Consiglio dei Ministri

Commissario delegato per gli eccezionali eventi meteorologici verificatisi nei territori dell'Isola di Ischia il 26 novembre 2022 ex OCDPC 948/2022.

Piano commissariale di interventi urgenti per la sicurezza e la ricostruzione.

26 Aprile 2023

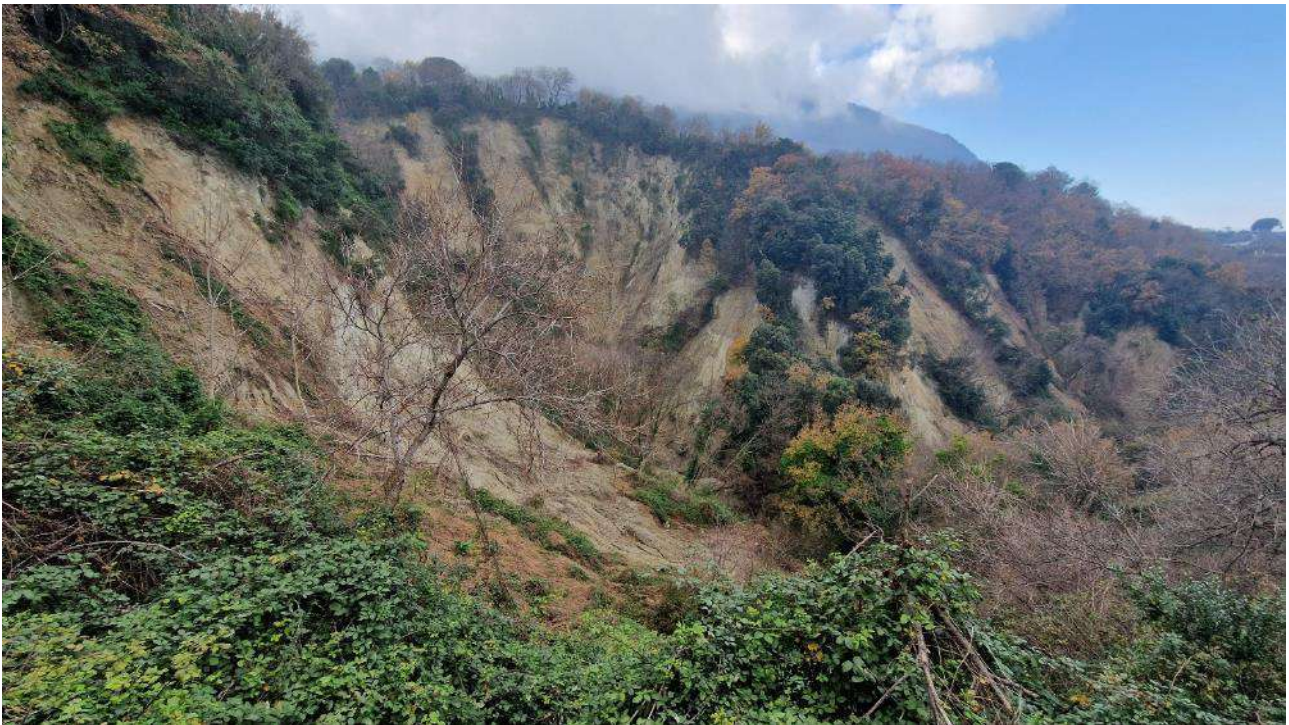
F_7_F. Pareti acclivi caratterizzate da fenomeni di scorrimento superficiale diffusi e conseguenziali depositi di materiale detritico e ligneo nell'alveo.

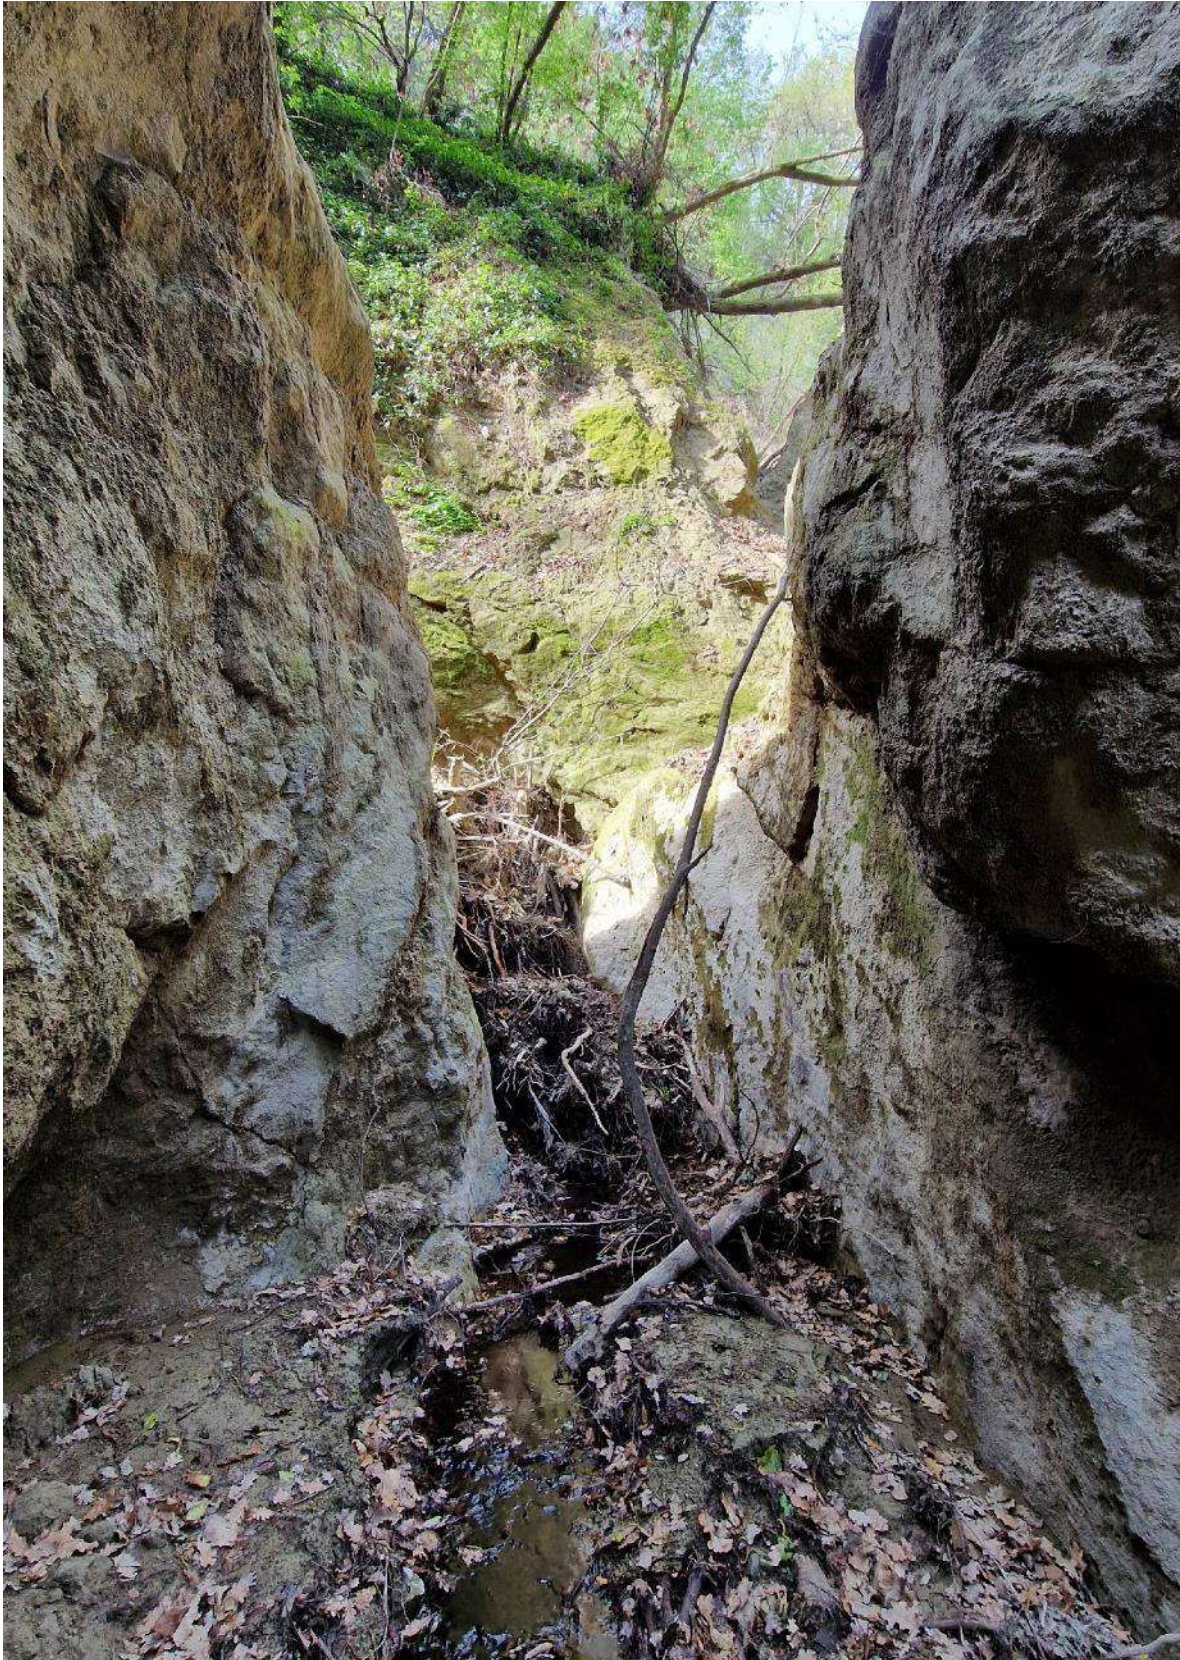
F_ 8_F. Confluenza tra Fasaniello e Campomanno con evidenti accumuli di terreno e vegetazione. La foto inquadra il tratto del Campomanno verso monte con una evidente incisione molto stretta in materiale tufaceo compatto.

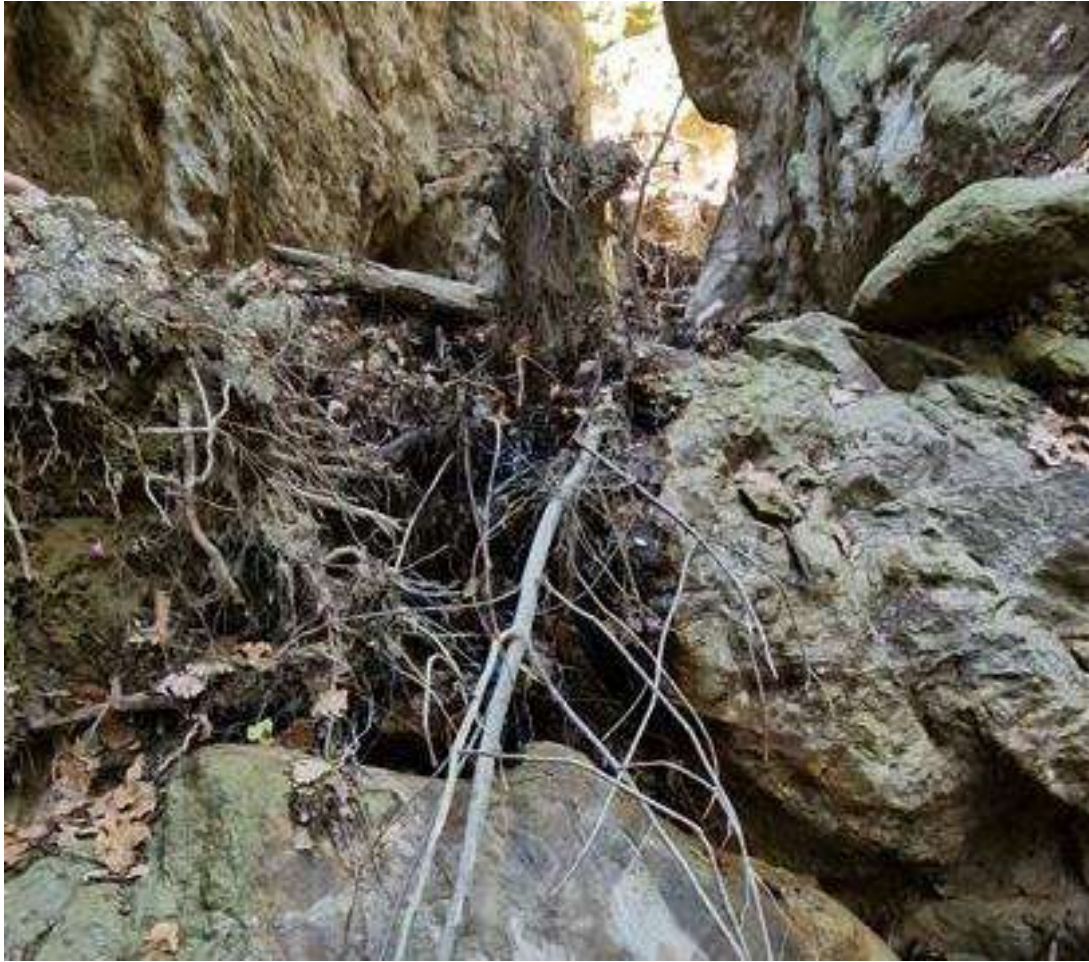
F_9_F. Punti di restrizione dell'alveo con accumulo di materiale.

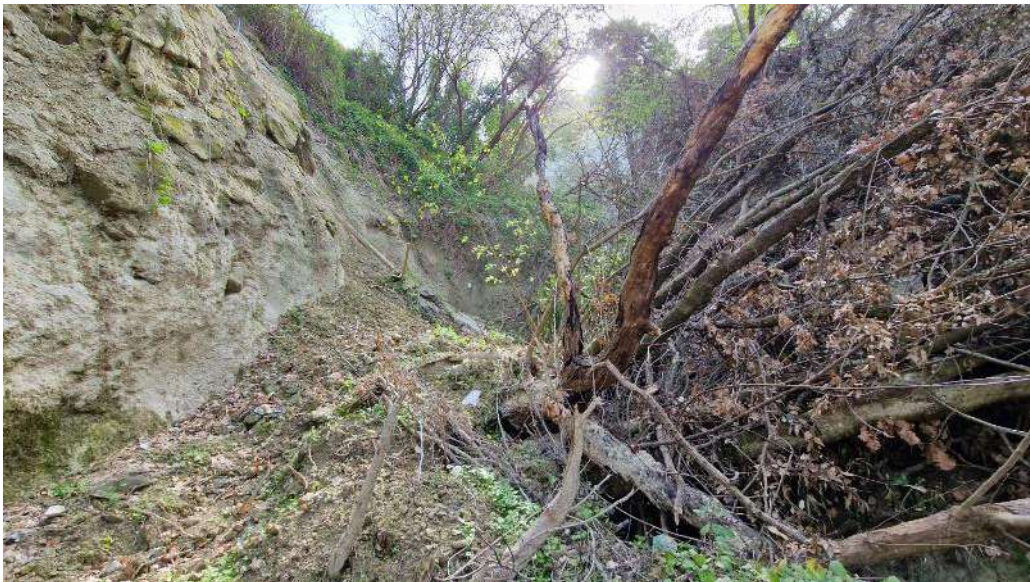
F_10_F. La foto mostra una sezione del Fasaniello caratterizzata da una maggiore larghezza idraulica ma da forti acclività dei pendii che depositano notevoli quantità di materiale all'interno dell'alveo. Il materiale accumulato è stimato nell'ordine di 4 metri circa.

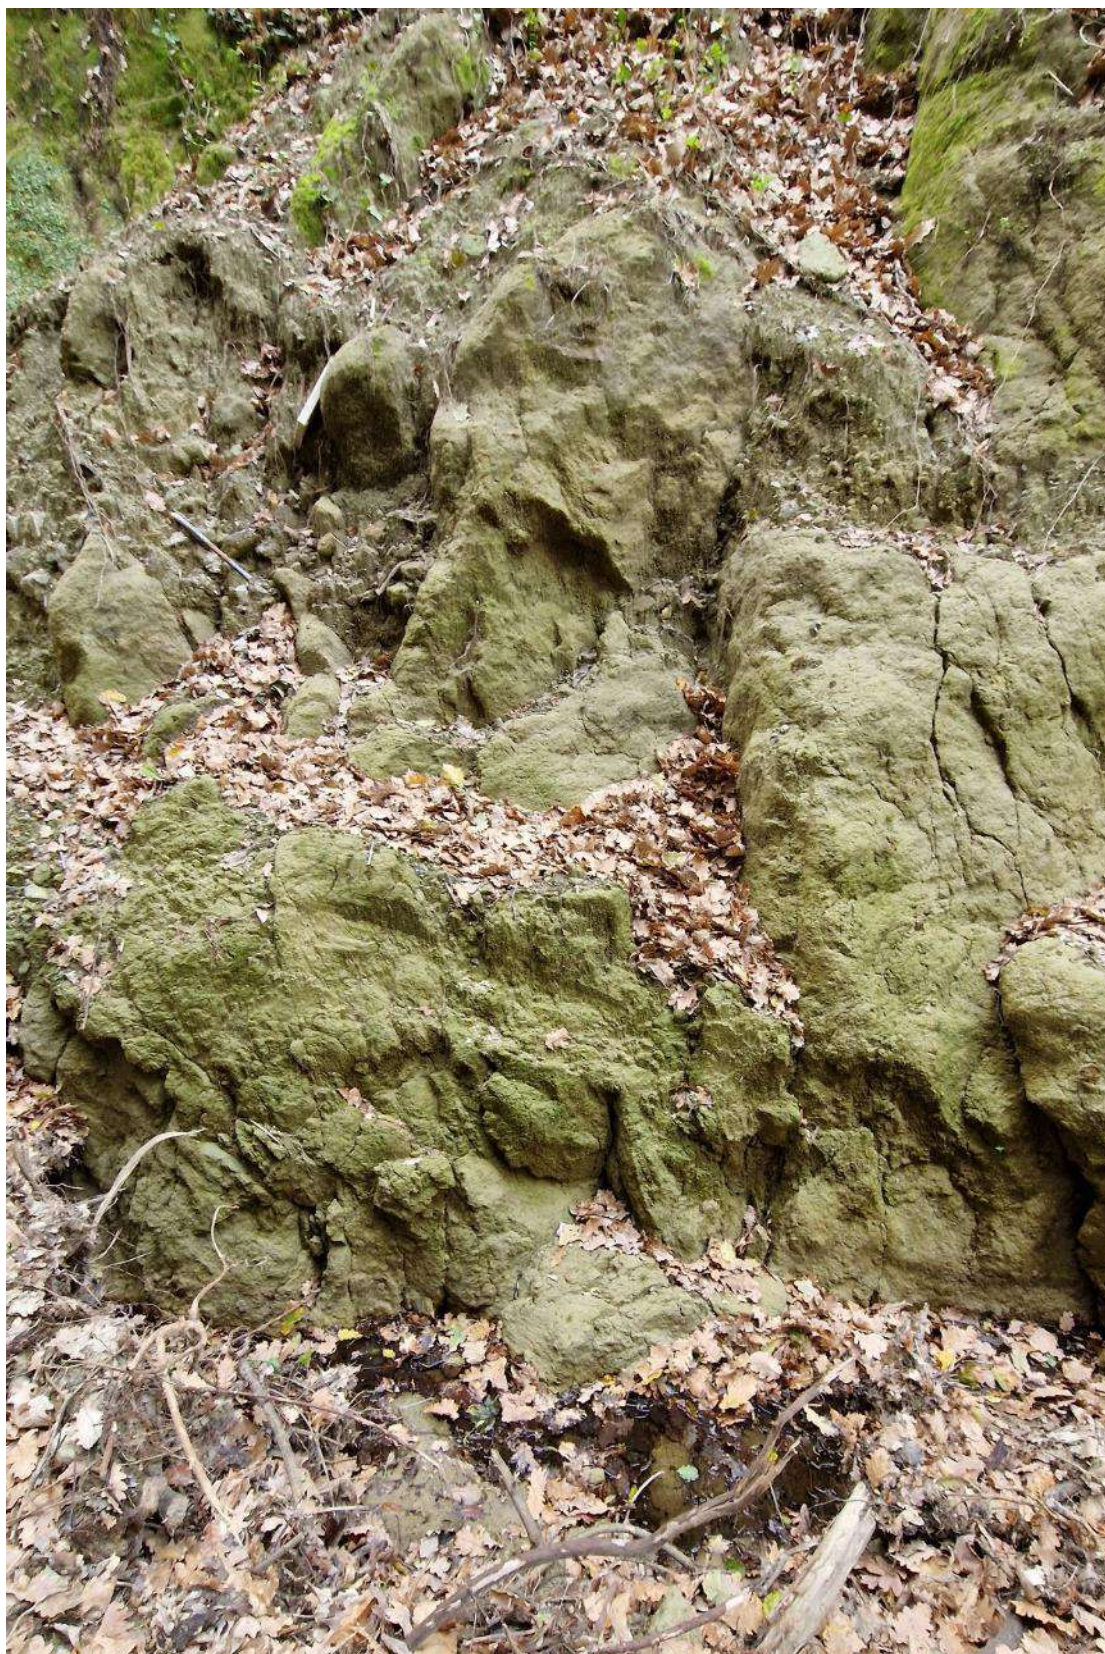
F_11_F. Pareti in materiale roccioso di tufo con strato superficiale impermeabile determinato anche dall'azione di acqua termale.

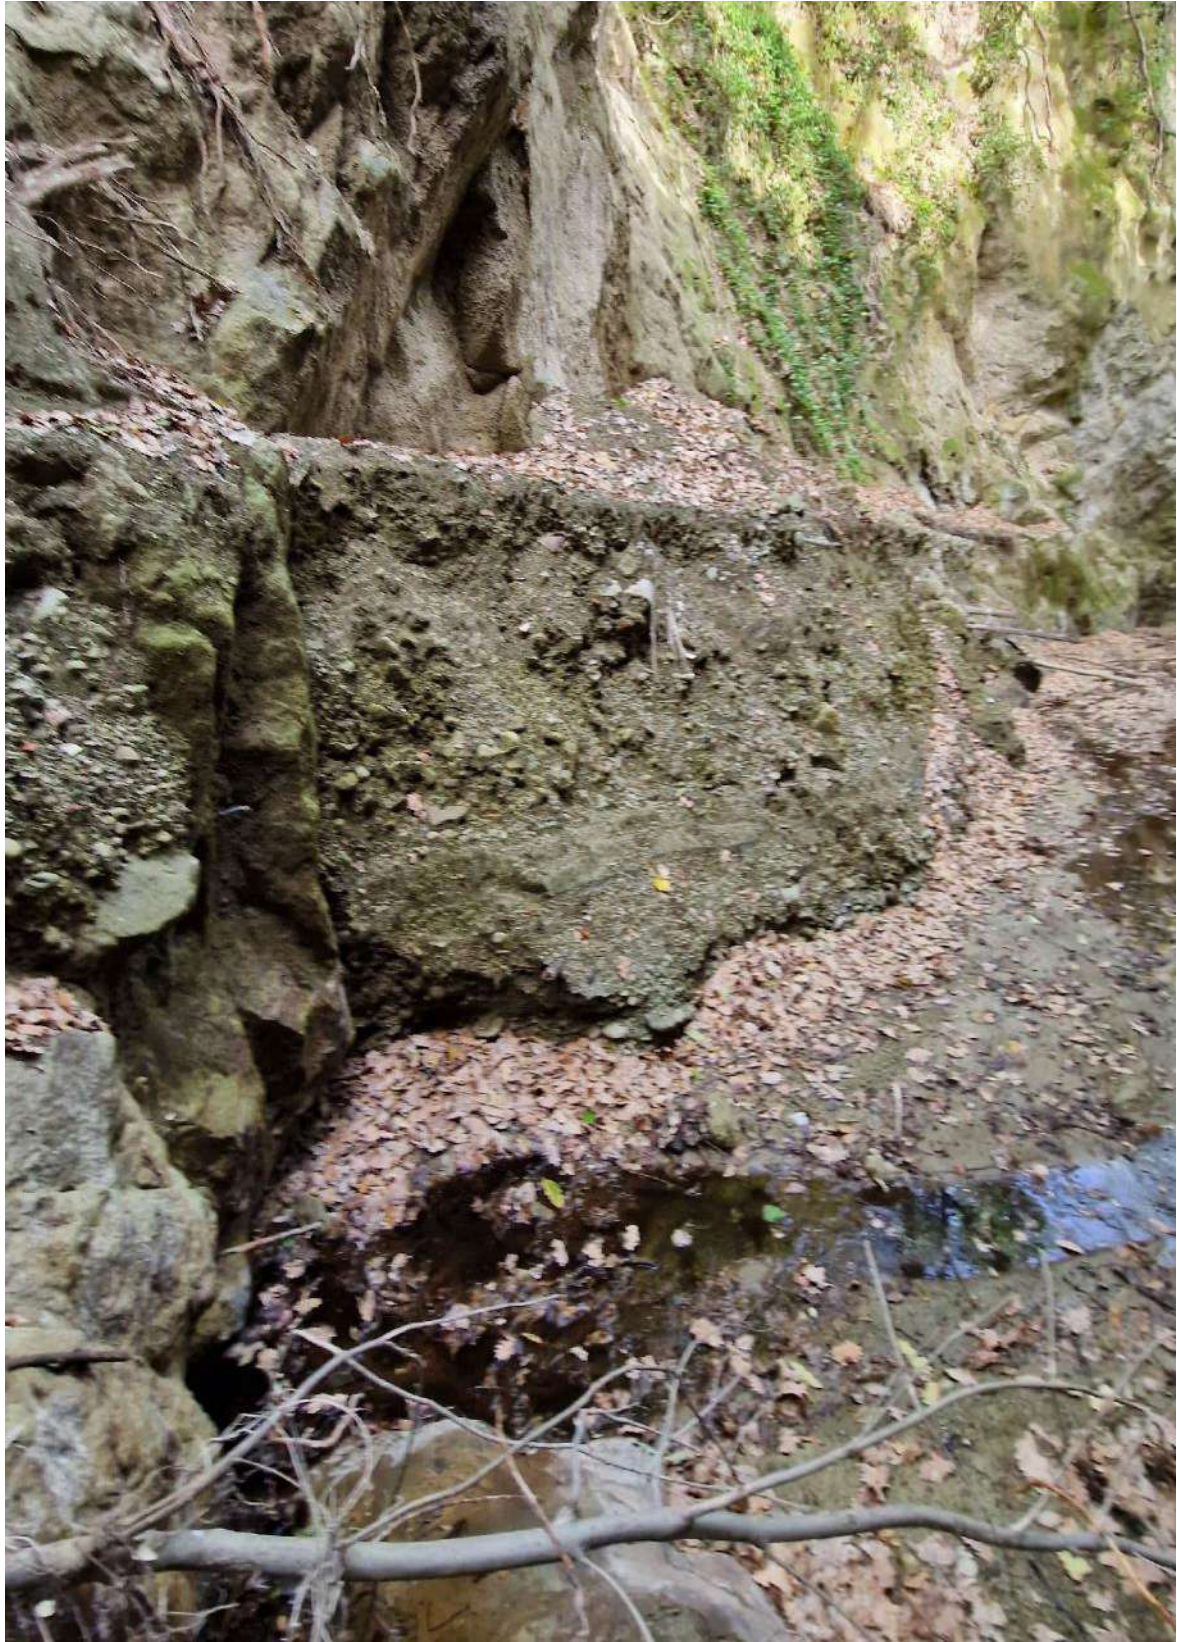
F_12_F. Materiale depositato per un'altezza di circa 3 m sul fondo dell'alveo e non trasportato a valle a seguito dell'evento del 26 novembre.

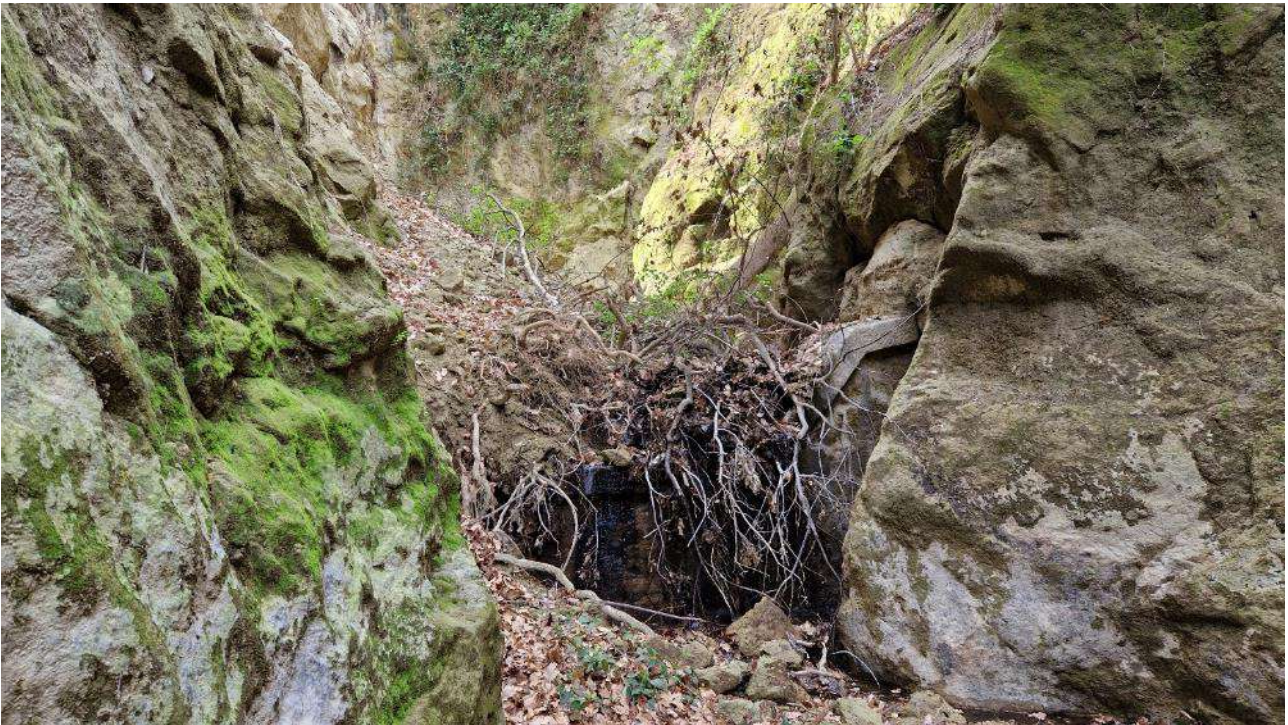
F_ 15_F. Briglia presumibilmente realizzata nel corso degli interventi realizzati a seguito dell'alluvione del 1910 (anni '30). Si nota il forte accumulo di detriti sulla gaveta e l'ulteriore apporto di materiale dalle sponde acclivi.

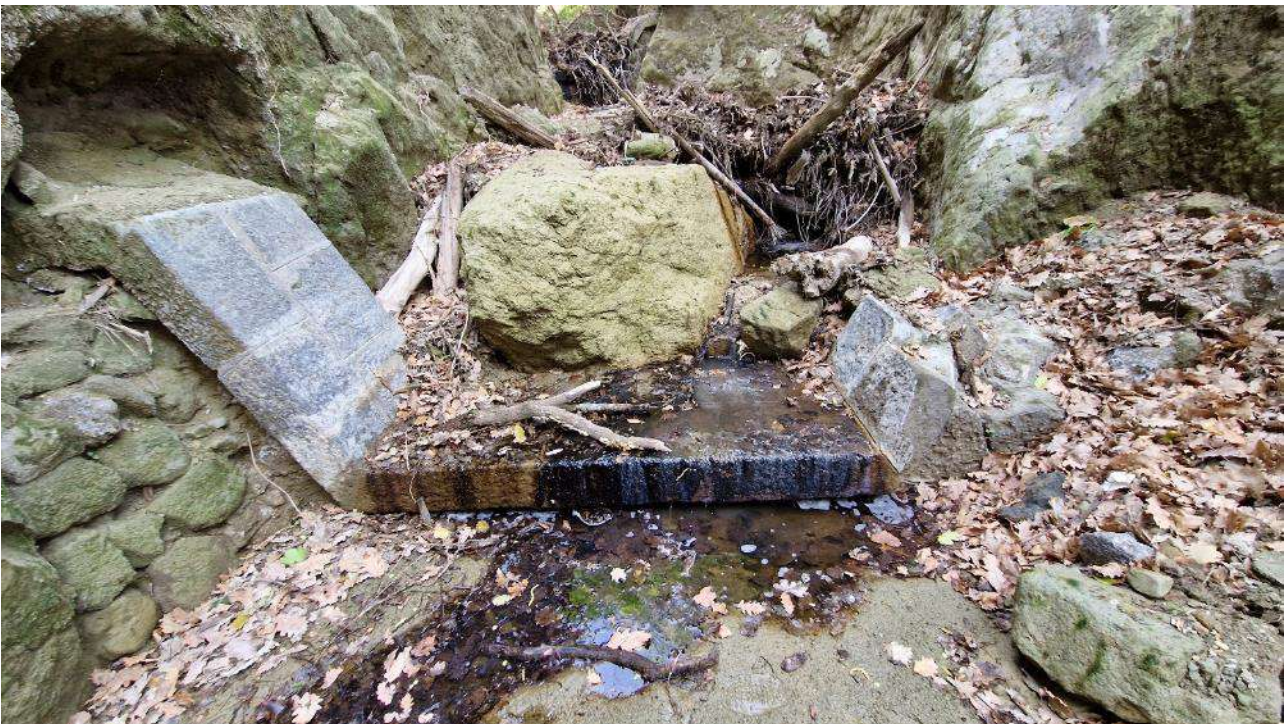
F_ 16_F. Briglia danneggiata risalente allo stesso periodo indicato nella precedente foto in corrispondenza del restringimento dell'alveo con notevoli quantità di materiale depositato.

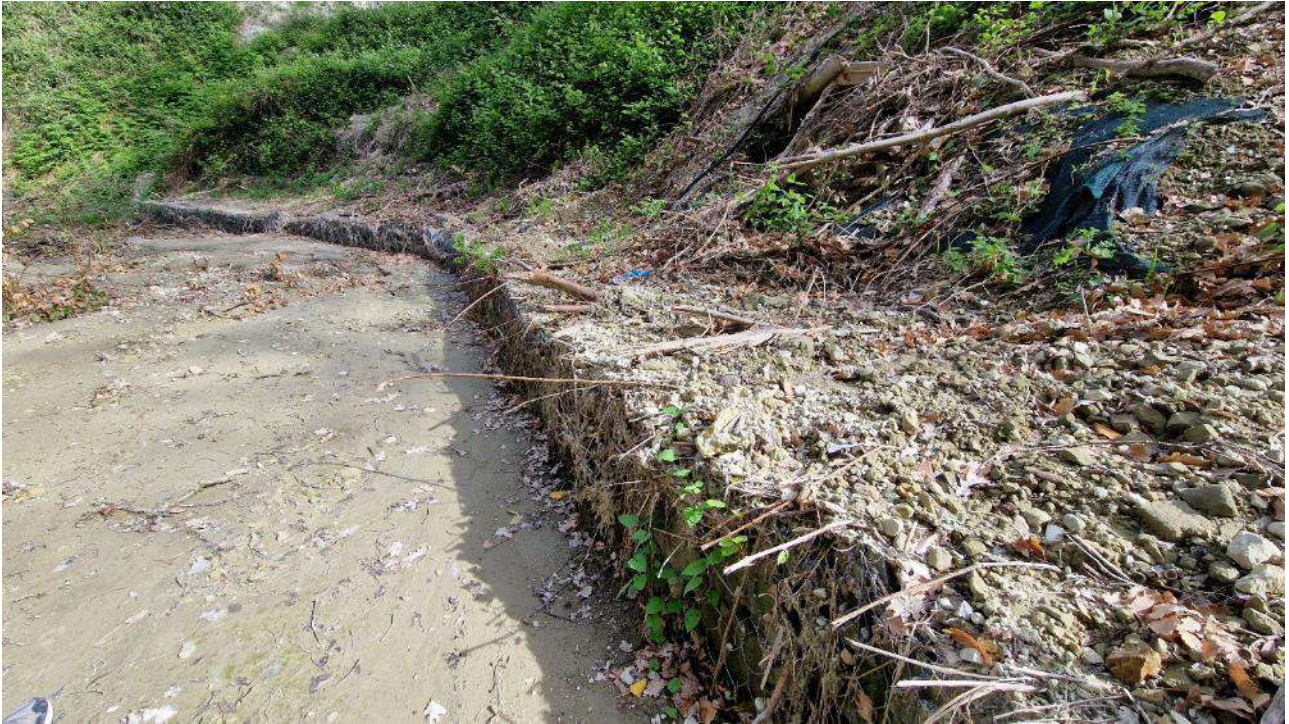
F_17_F. Gabbionate metalliche realizzate in seguito all'evento 2009 a protezione delle pareti erose. Si presuppone che l'intervento sia stato progettato ed eseguito con lo stesso approccio di mitigazione del rischio idraulico ci quello dell'alveo Puzillo e presenta i gabbioni anche sul fondo

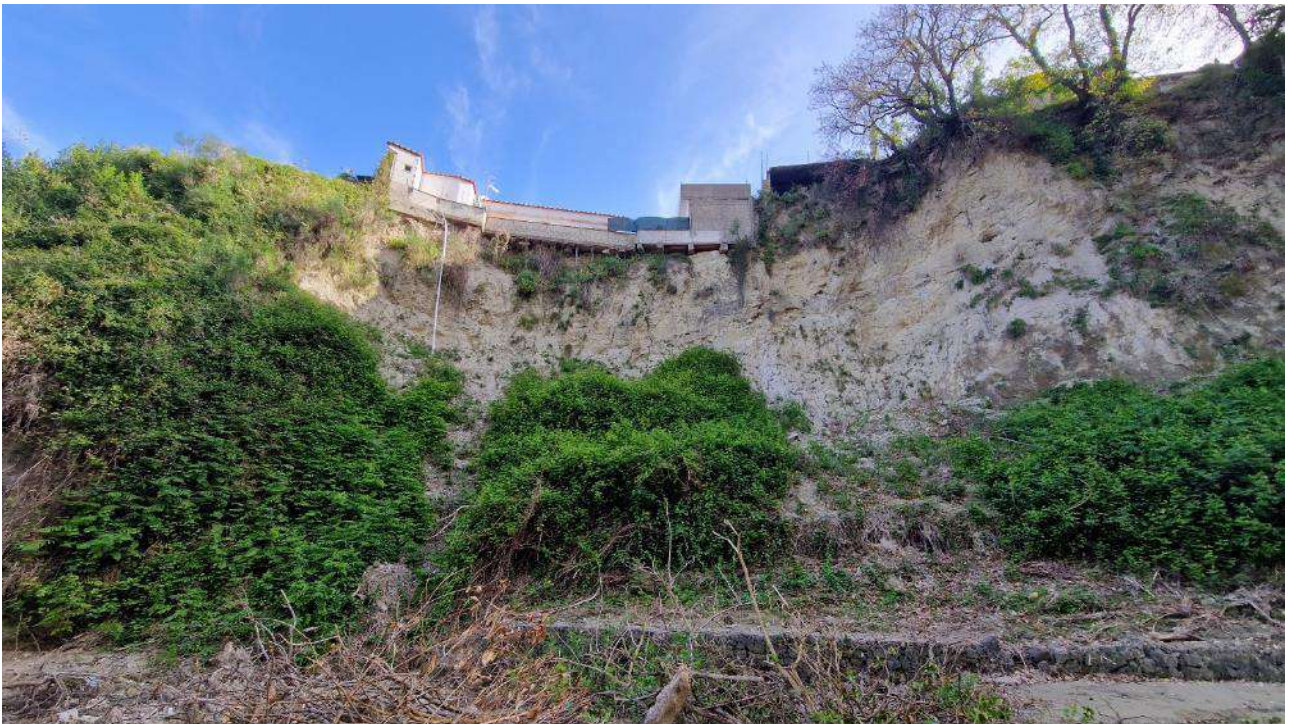
F_18_F. Edifici costruiti in corrispondenza del ciglio del pendio. La presenza di vegetazione soprattutto nella zona sommitale mette in luce che il versante non sia stato oggetto, di recente, di fenomeni di scivolamento della coltre superficiale senza poter tuttavia escludere che si siano verificati crolli o discoscimenti di limitate dimensioni in ristrette aree del versante durante l'evento del 26 novembre

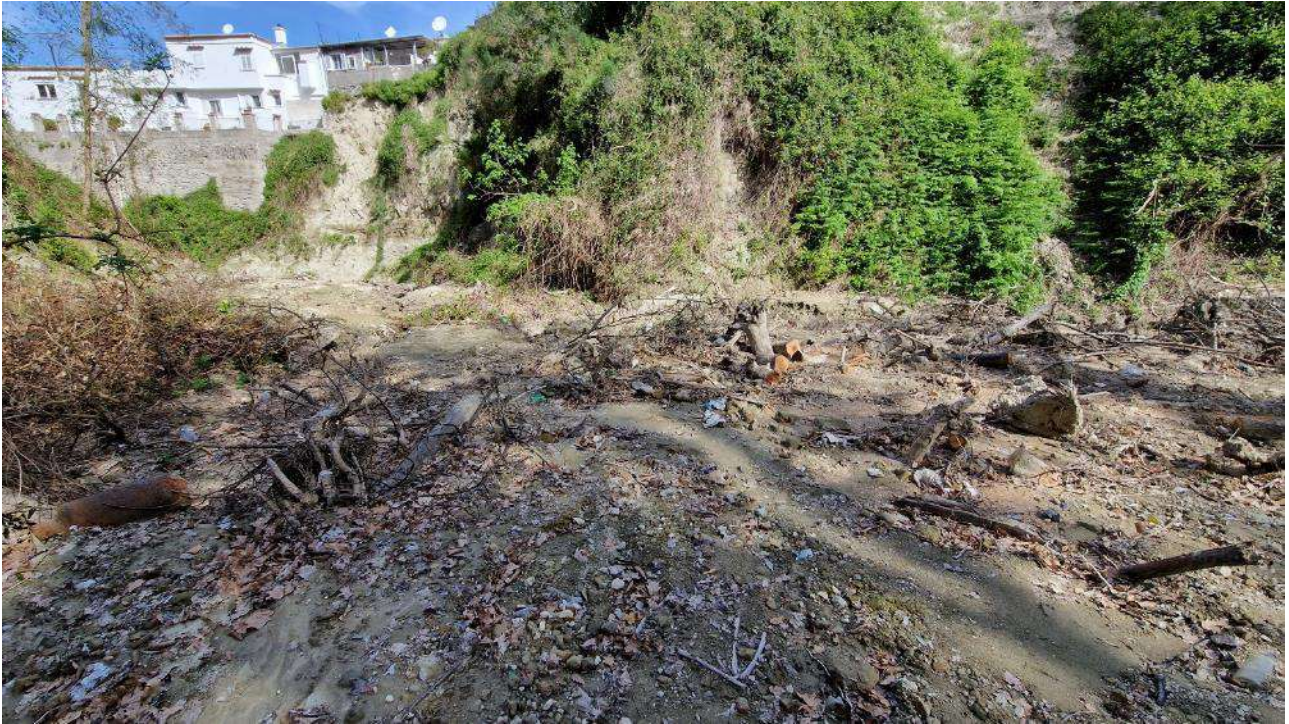
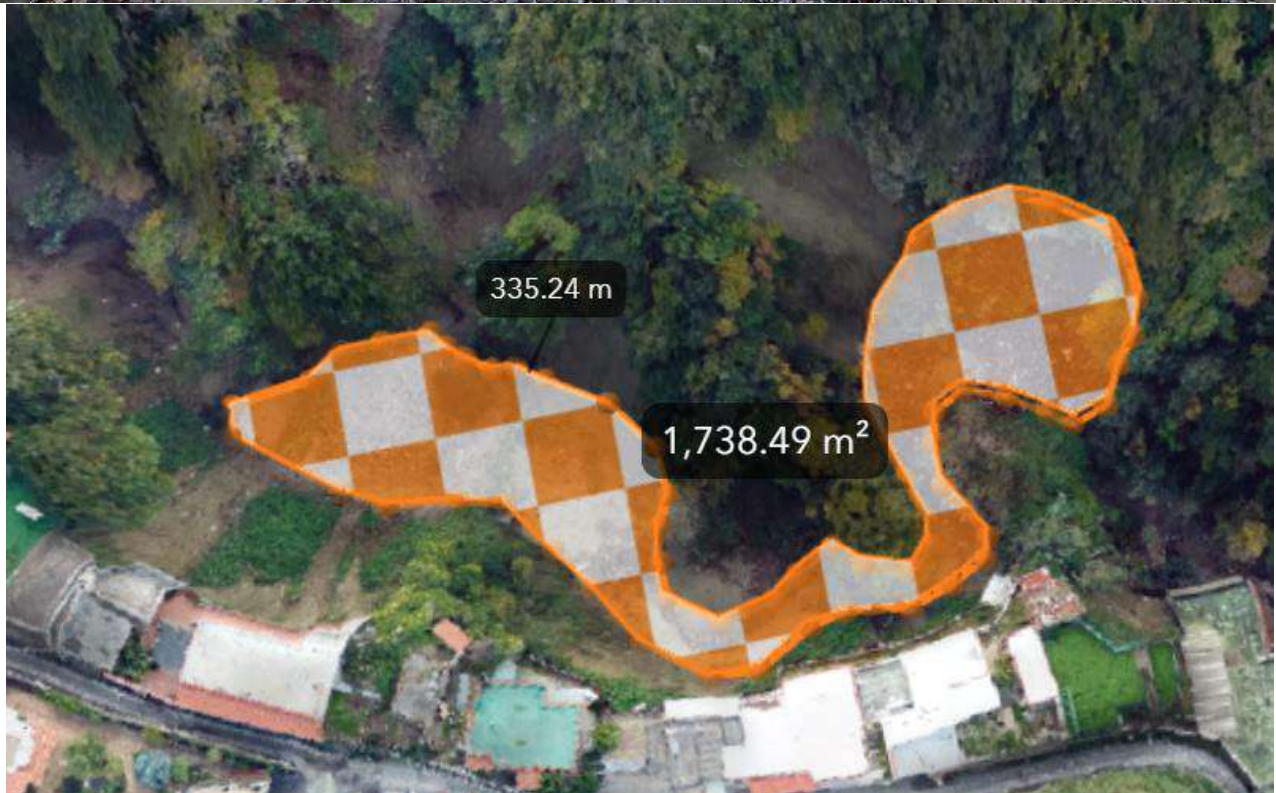
F_19_F. Ampia area di deposito di materiale detritico proveniente dall'alluvione del 2016 e probabilmente da precedenti eventi meteorici di una certa rilevanza. Da testimonianze raccolte durante i sopralluoghi è stata supposta la presenza di una vasca di accumulo per i fanghi. Tuttavia, la tipologia e le dimensioni della vasca non sono note. Dalla stima dello spessore del deposito nella sezione di valle, pari a circa 5 m, si desume un valore di volume accumulato di circa 9000 mc in eccesso.

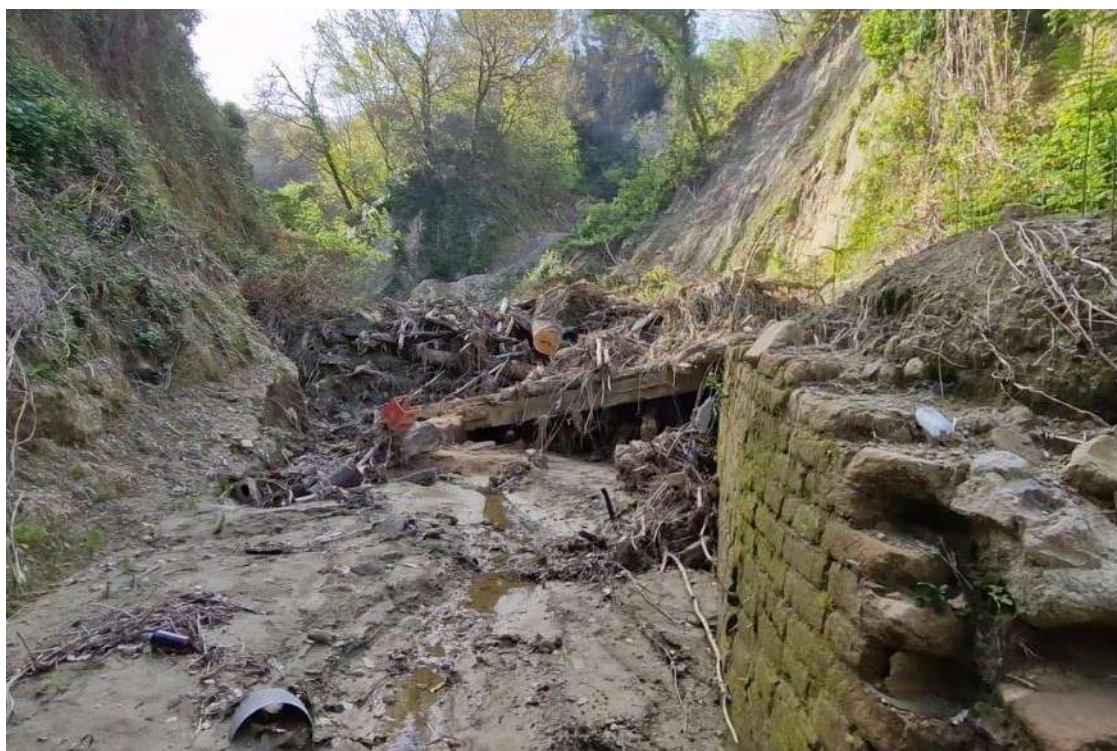
F_20_F. Ponte di attraversamento dell'alveo crollato con accumulo di materiale misto detritico e ligneo a monte.

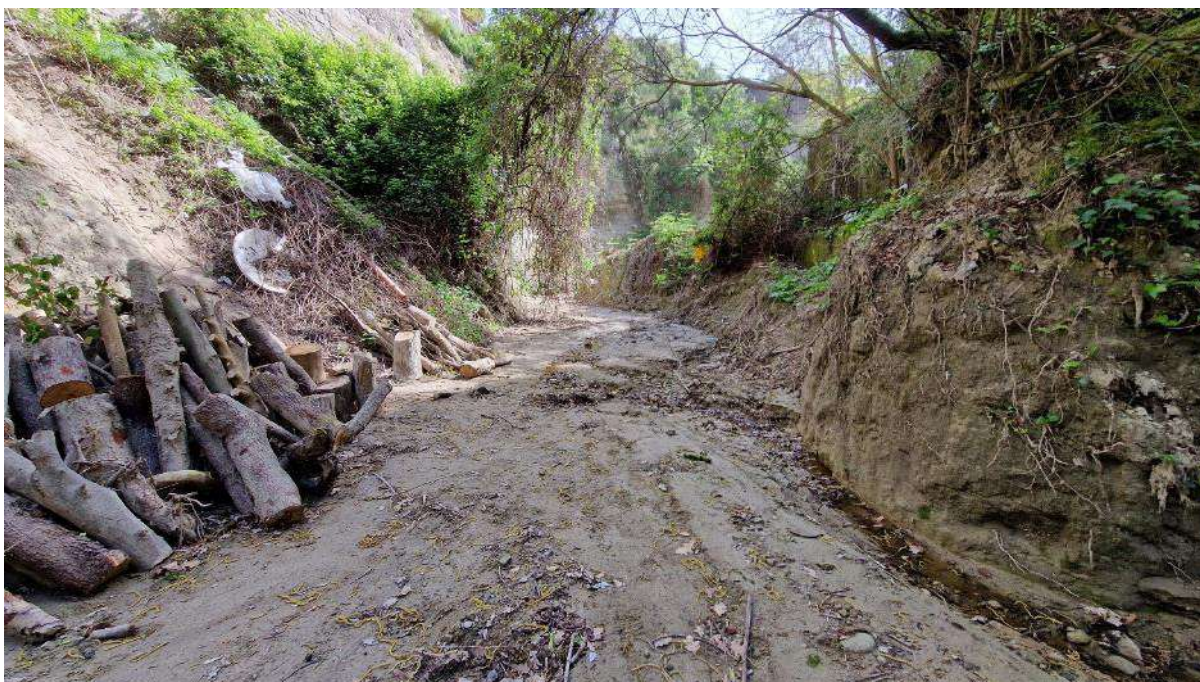
F_ 21_F. Materiale di accumulo sul fondo dell'alveo di natura lignea e parziale erosione delle sponde laterali. Non sono evidenti segni di canalizzazione antropica del flusso idrico tramite sistemi di sponde o soglie sul fondo. Non si può escludere che lo spessore dei depositi, stante anche la bassa pendenza, abbia completamente seppelliti le sponde dell'alveo.

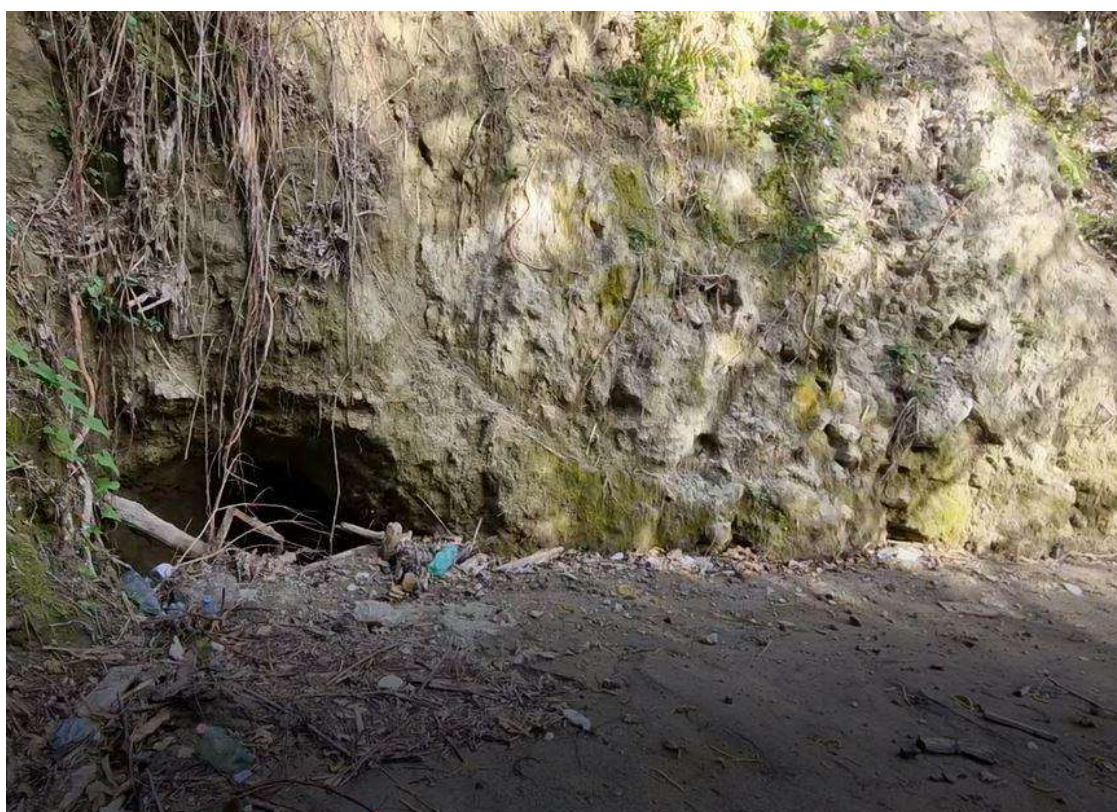
F_ 22_F. Canale di scolo delle acque parzialmente ostruito dalla presenza del fango e di detriti di origine naturale ed antropica.

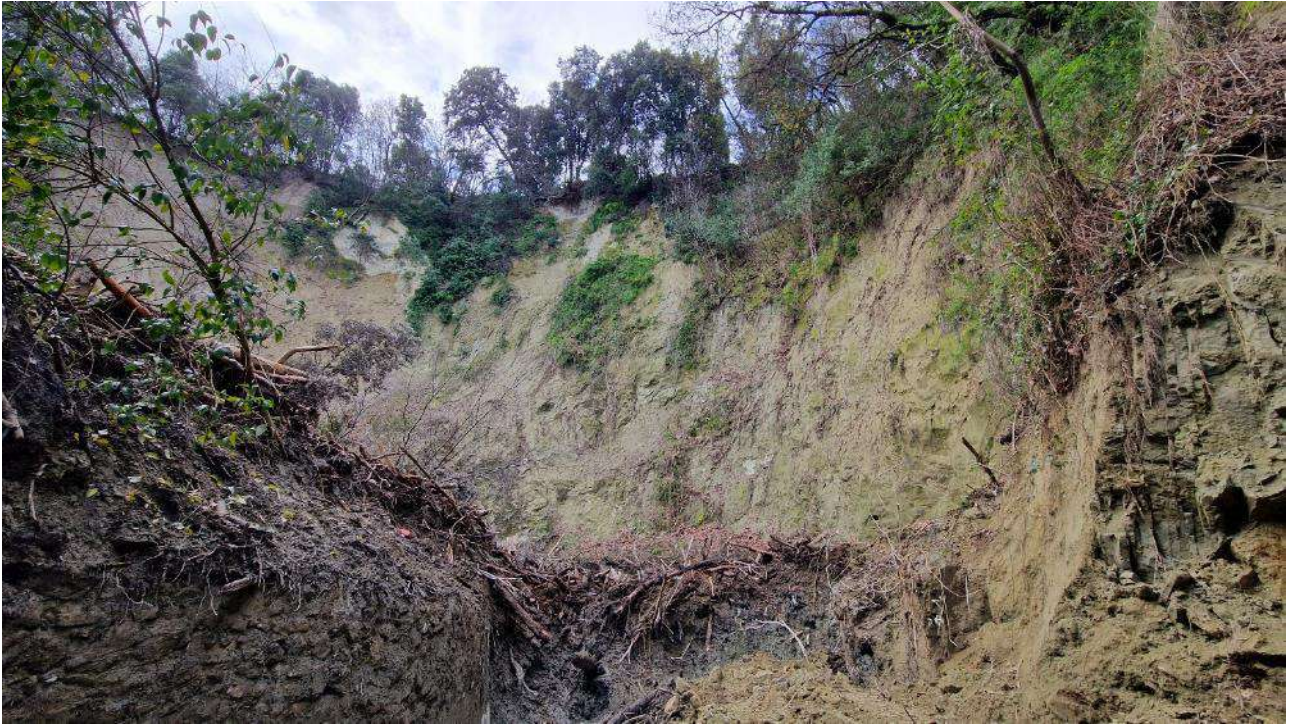
F_ 23_F. Materiale di accumulo di altezza pari a circa 5 m in corrispondenza dell'alveo e pareti laterali fortemente acclivi

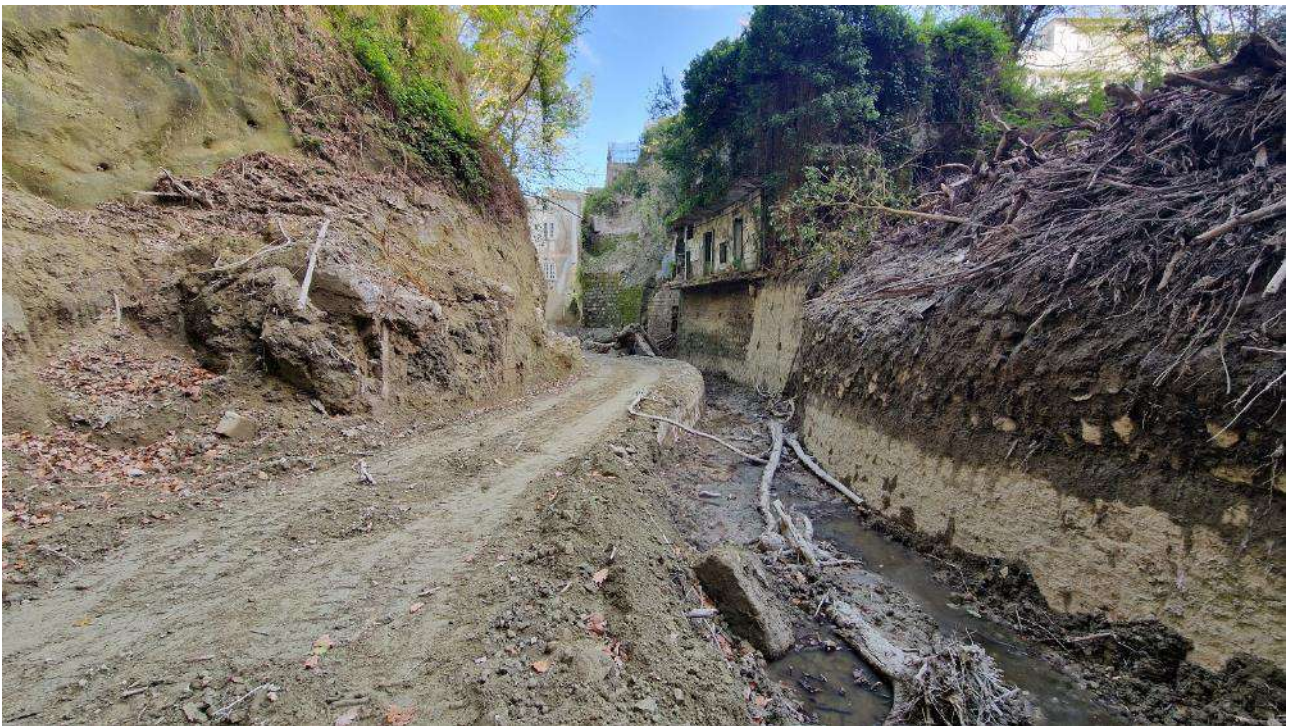
F_ 24_F. La foto rappresenta il tratto dell'alveo immediatamente a monte della sezione tombata. La sezione dell'alveo è ostruita parzialmente per alcuni metri di sviluppo longitudinale dalla presenza di terme risalenti. Si nota anche il parziale crollo della compagnatura dell'edificio che vi insiste sulla sponda destra

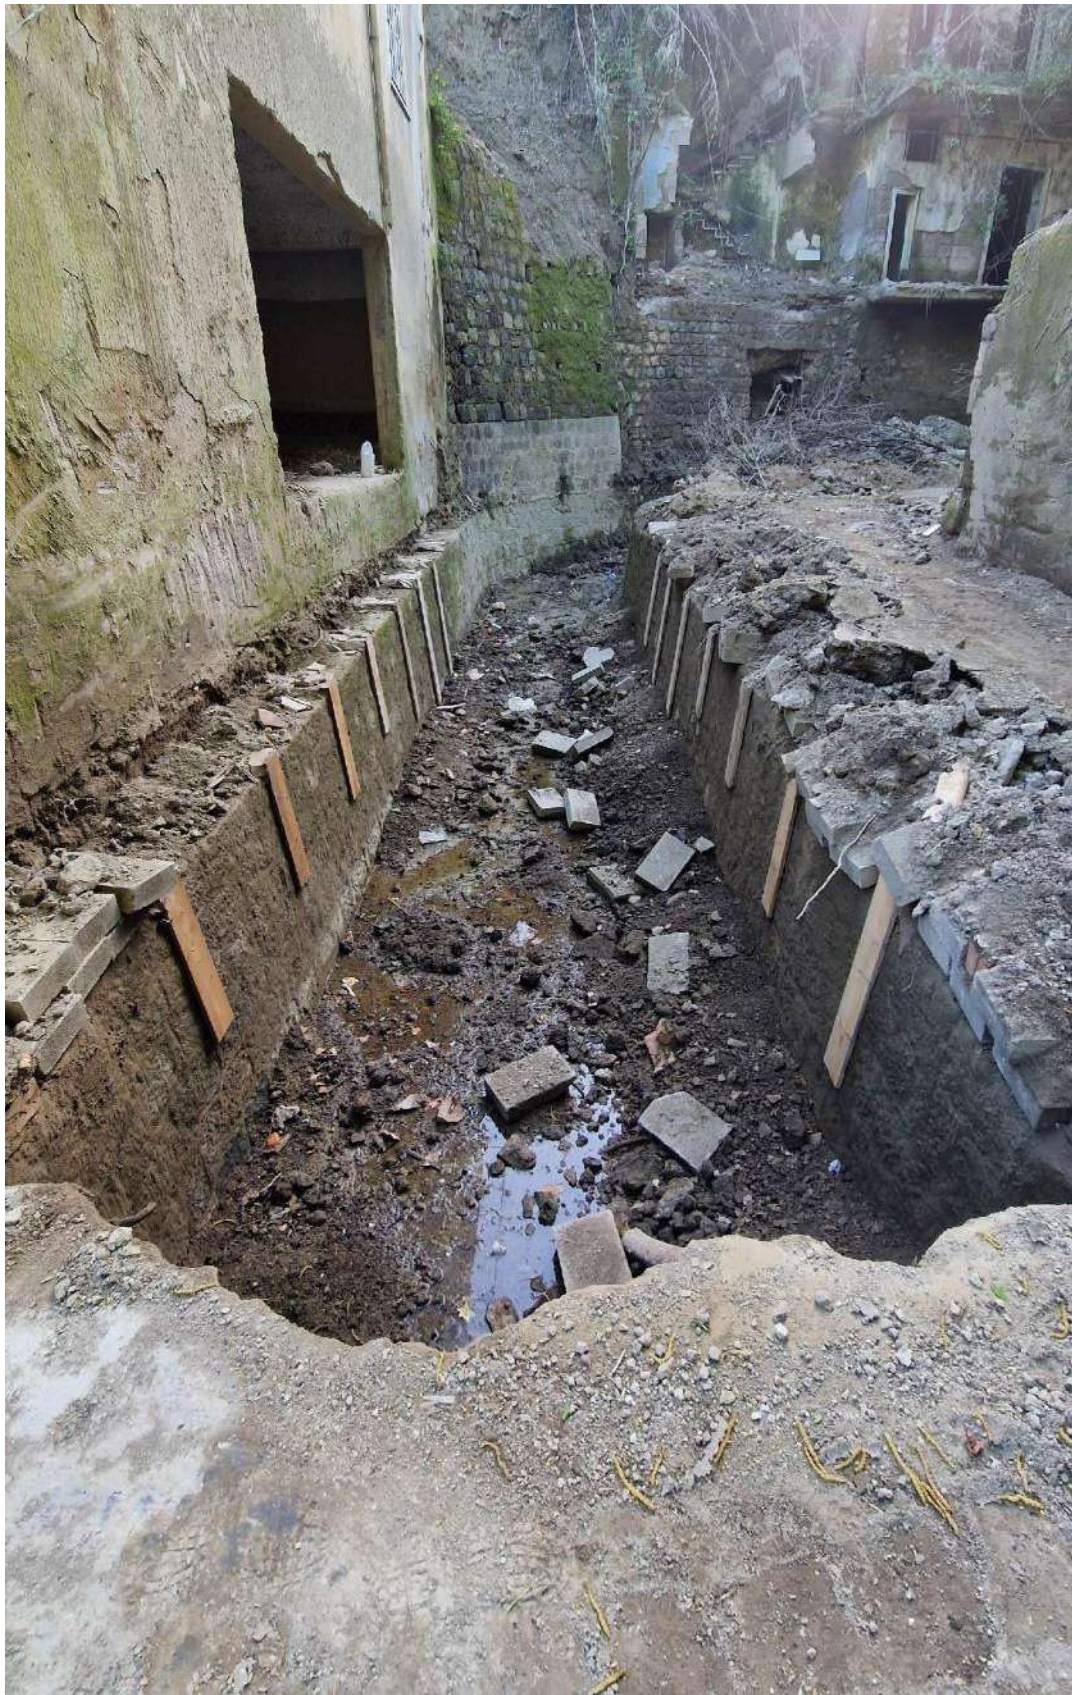
F_25_F. Sezione di imbocco del tratto tombato dell'alveo.

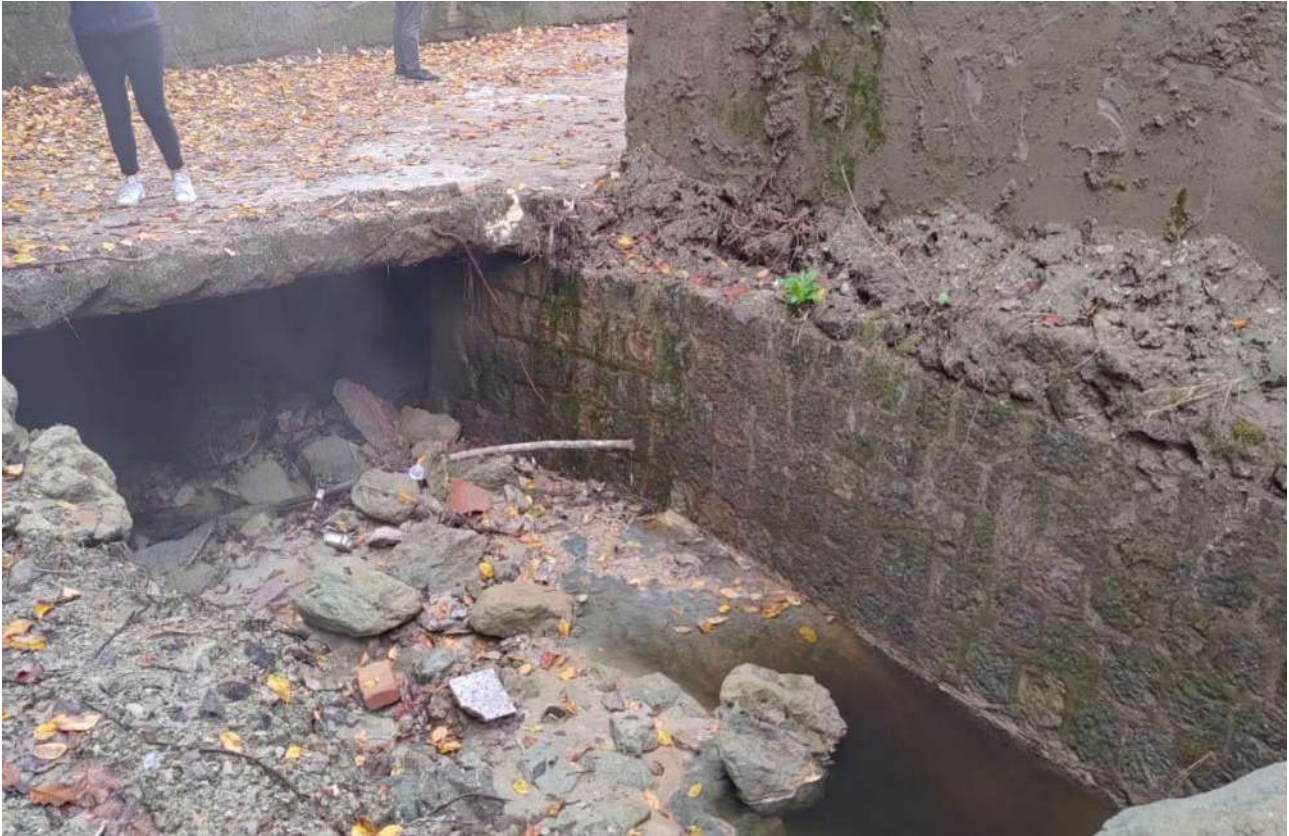
F_26_F. Sezione di imbocco dell'alveo tombato. Sezione parzialmente ostruita da blocchi lapidei sul fondo

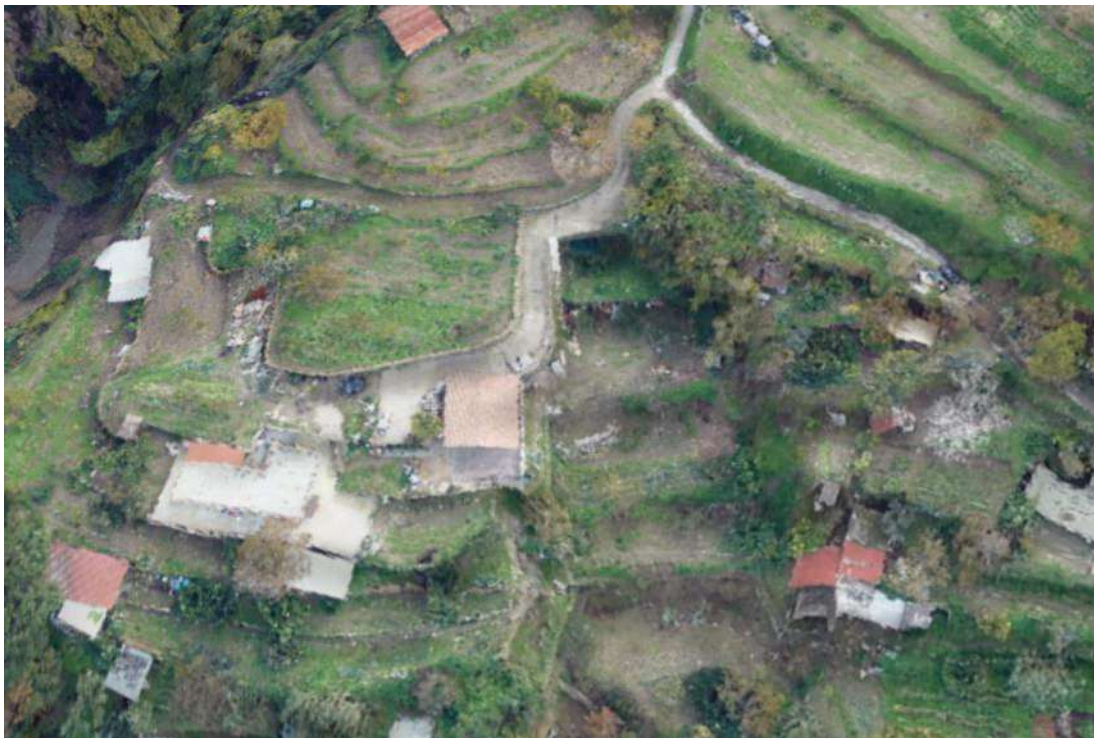
CA_1_F. Dall'analisi storica e delle cartografie prodotte nel dopoguerra emerge la presenza una fonte naturale in corrispondenza delle zone a maggiore altitudine sul livello del mare e il dilavamento della coltre superficiale in corrispondenza dei terrazzamenti.
