Presidenza del Consiglio dei Ministri

Commissario delegato per gli eccezionali eventi meteorologici verificatisi nei territori dell'Isola di Ischia il 26 novembre 2022 ex OCDPC 948/2022.

Piano commissariale di interventi urgenti per la sicurezza e la ricostruzione.

26 Aprile 2023

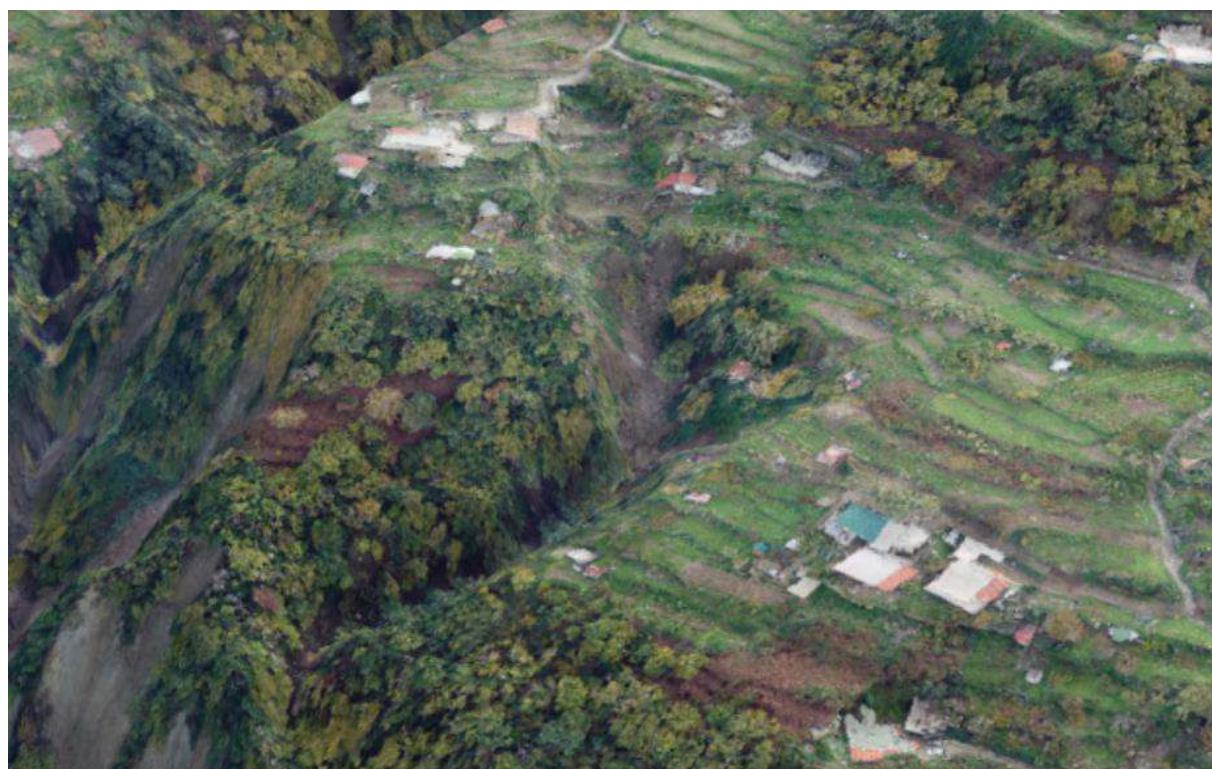
CA_3_F. Imbocco alveo Fasaniello dove è evidente un alveo già fortemente inciso.

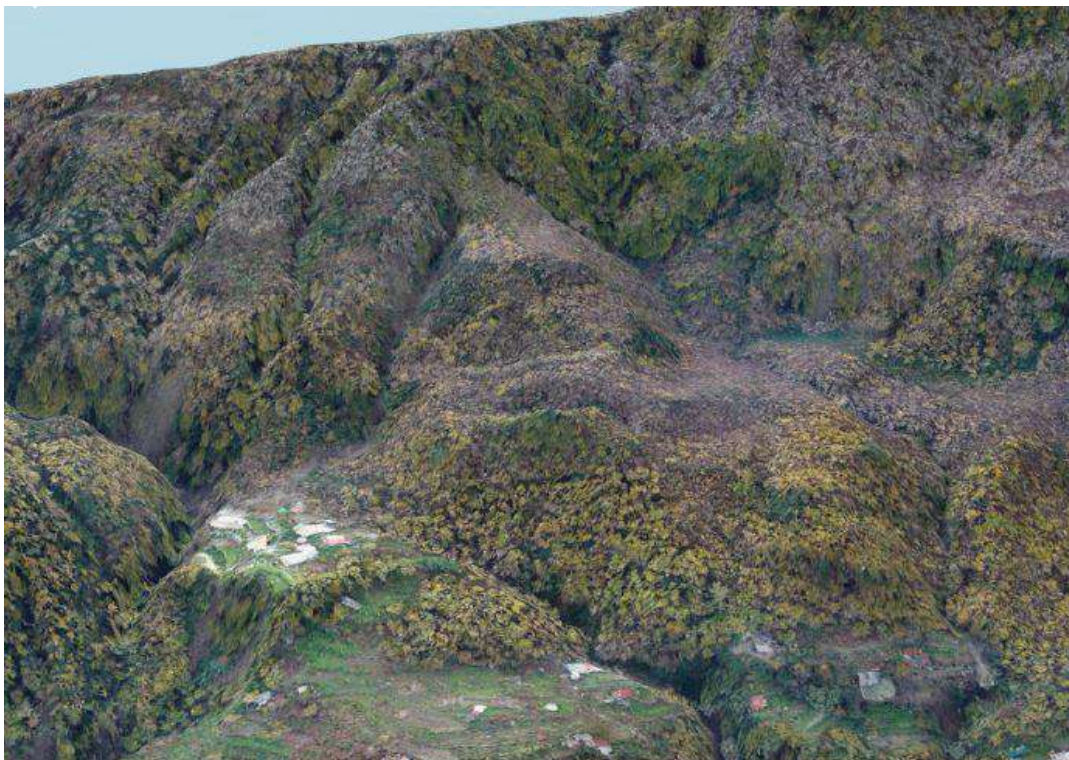
N_1_F. Reticolo idrografico a monte alterato da stradine e sentieri

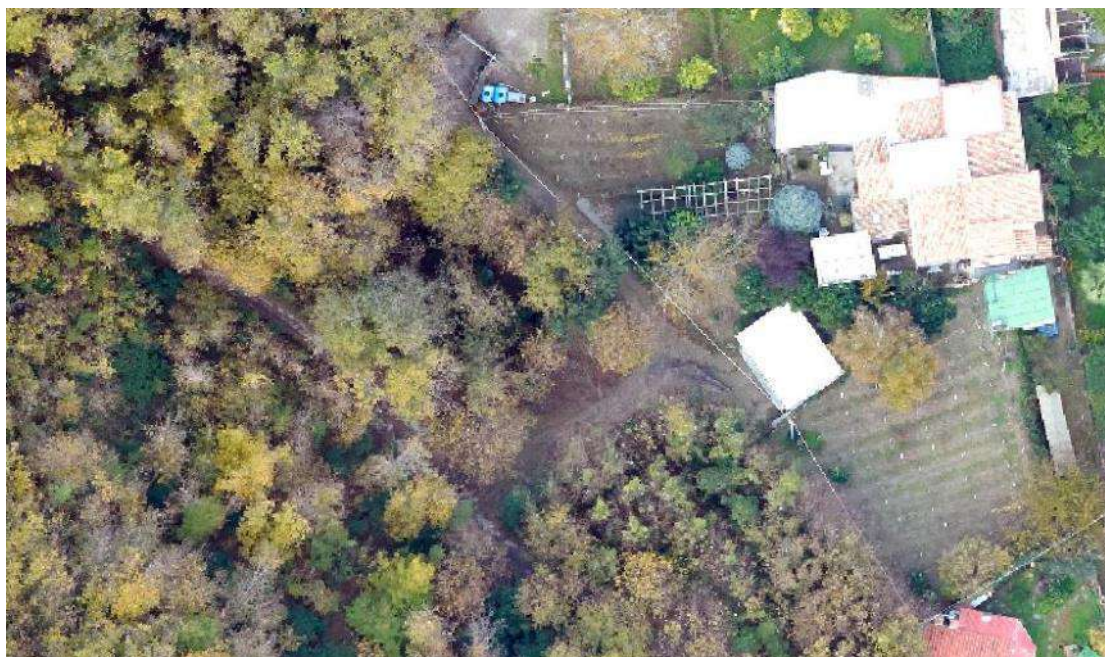
N_2_F. Ortofoto rappresentante il reticolo idrografico alterato dalla presenza di stradine ed abitazioni

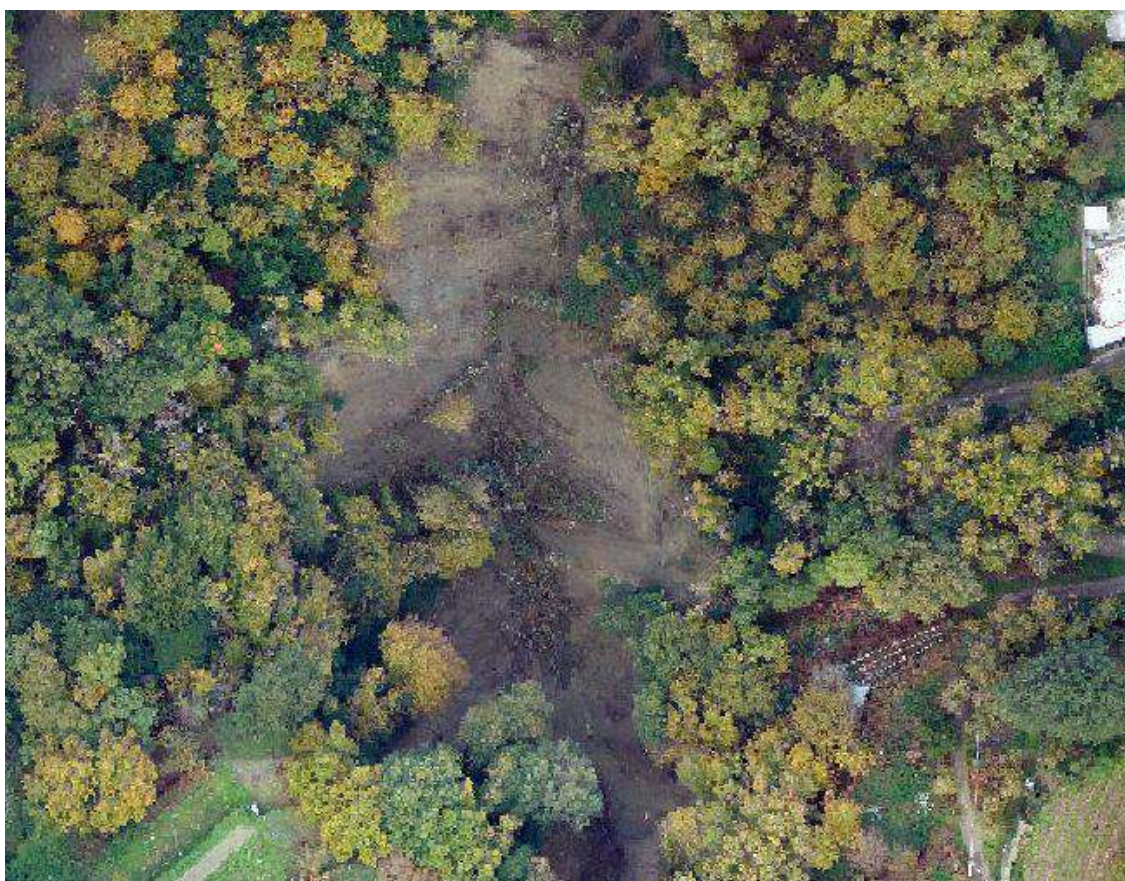
N_3_F. Letto dell'alveo che presenta accumulo di materiale detritico dovuto al trasporto e allo scivolamento dello strato corticale delle pareti acclivi

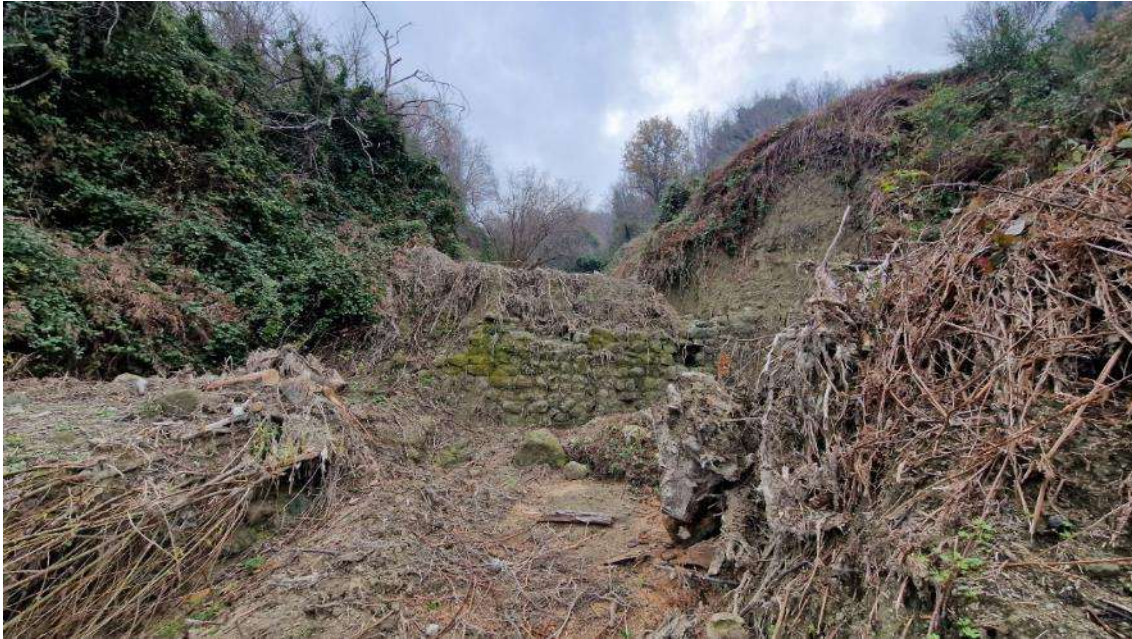
N_ 4_F. La foto rappresenta una sezione dell'alveo in cui una briglia costituita da blocchi lapidei non smussati, parzialmente crollata con consistenti depositi di materiale a monte e a valle. Presenza di folta vegetazione sulle sponde laterali

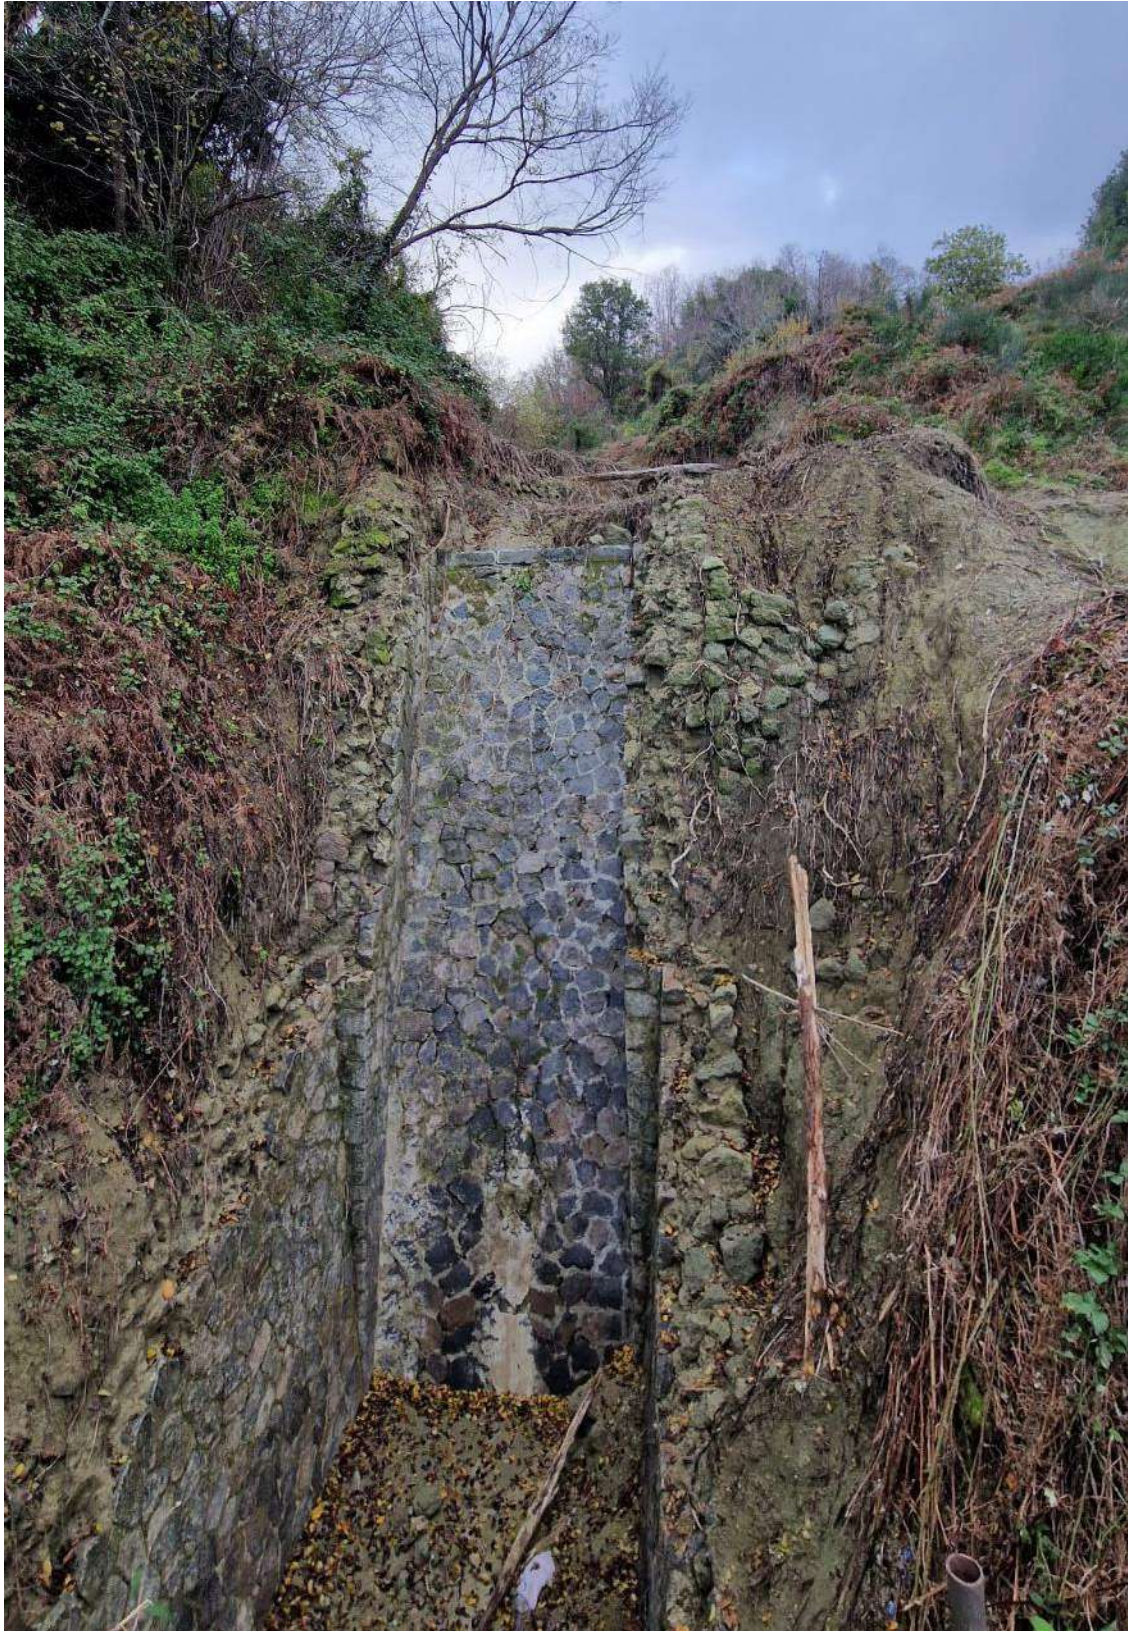
N_5_F. Salto di altezza di circa 6 metri risalente presumibilmente al periodo degli interventi realizzati negli anni '30 del secolo scorso. Si rileva l'alterazione superficiale della muratura dovuta all'acqua termale. Accumulo di fango e vegetazione sul fondo. Le sponde laterali sono parzialmente crollate

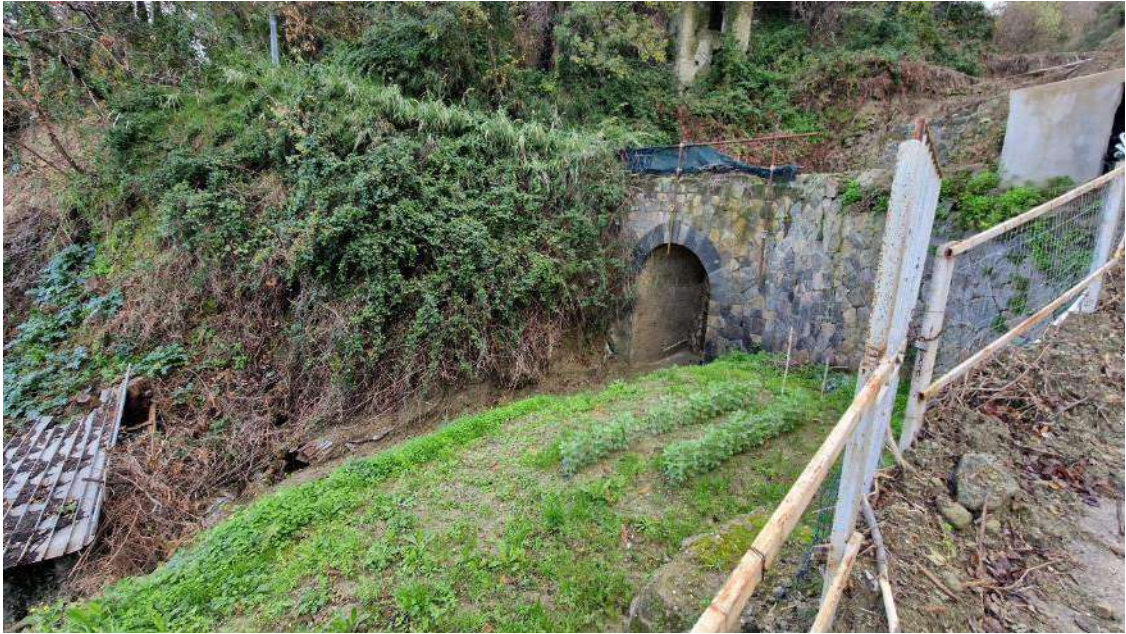
N_6_F. La foto evidenzia la presenza di un ponticello parzialmente crollato a valle della briglia. Materiale di accumulo di varia natura a valle.

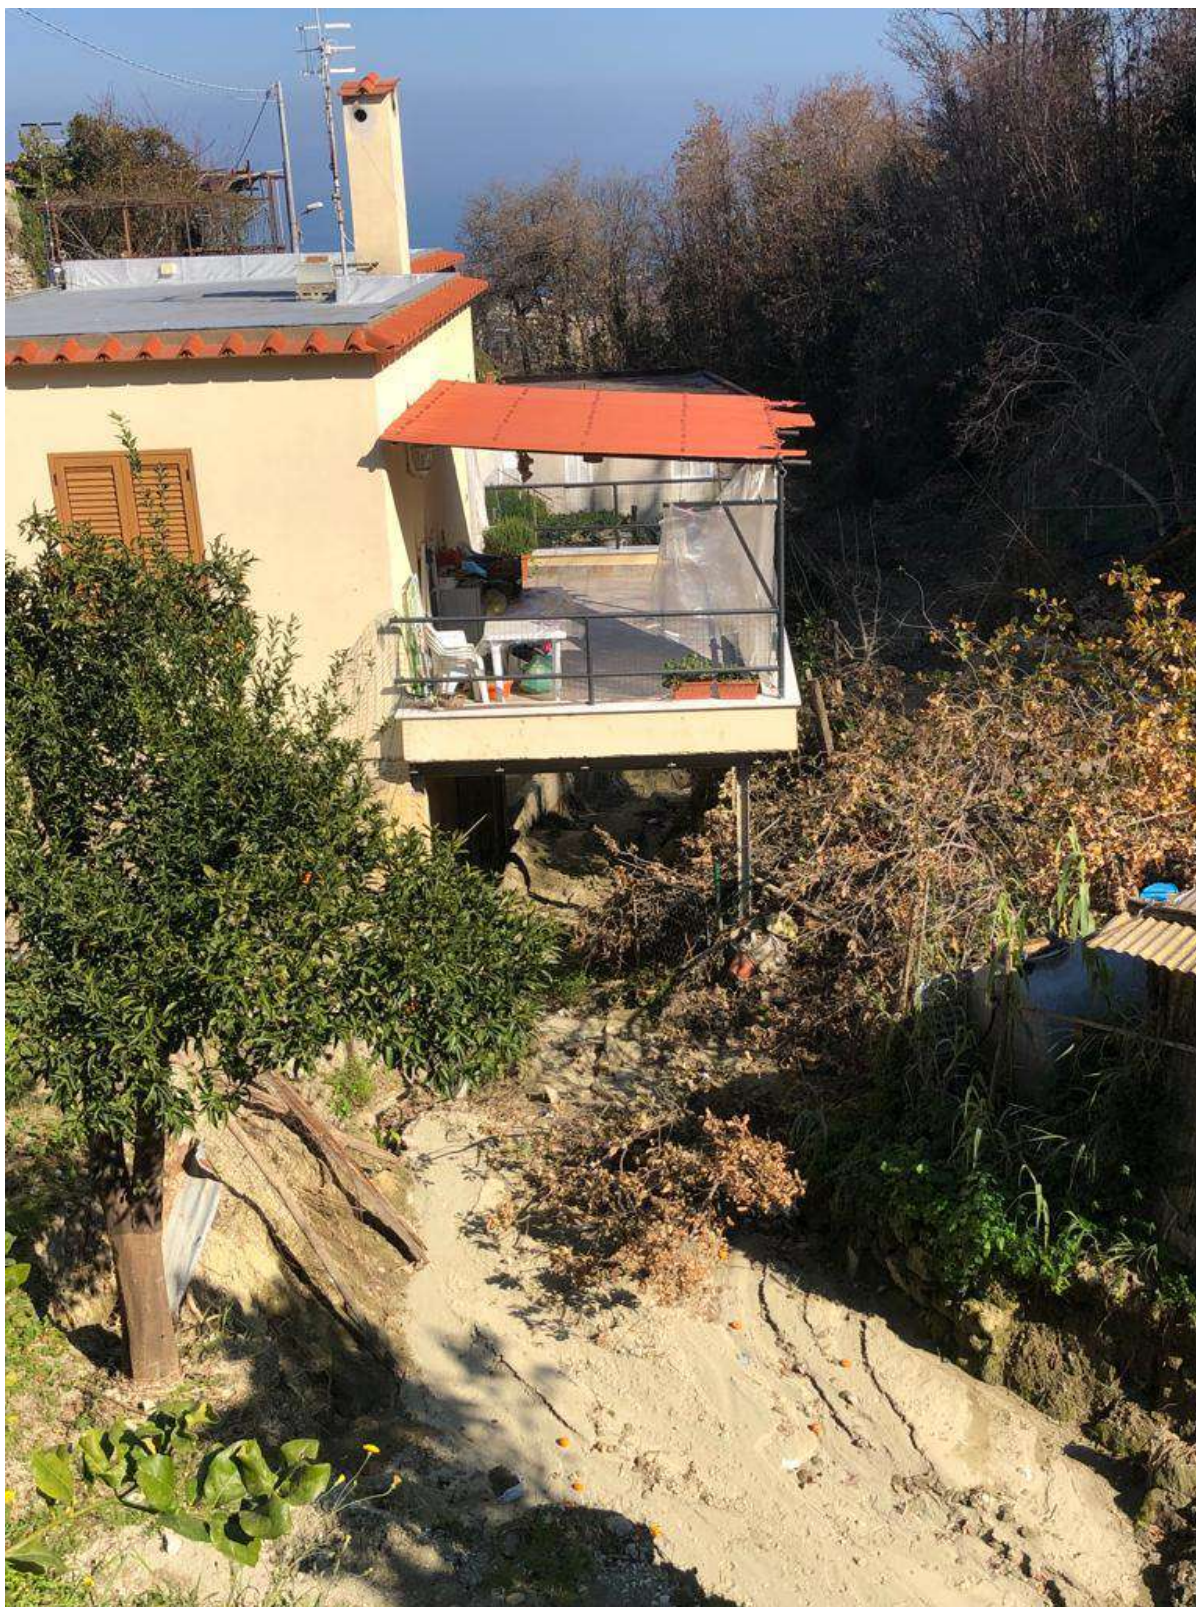
N_7_F. Presenza di un fabbricato per civile abitazione provvisto di un lungo balcone con pilastrini in acciaio che insiste sul letto dell'alveo. Si evince la presenza di accumulo di materiale vegetale sul fondo

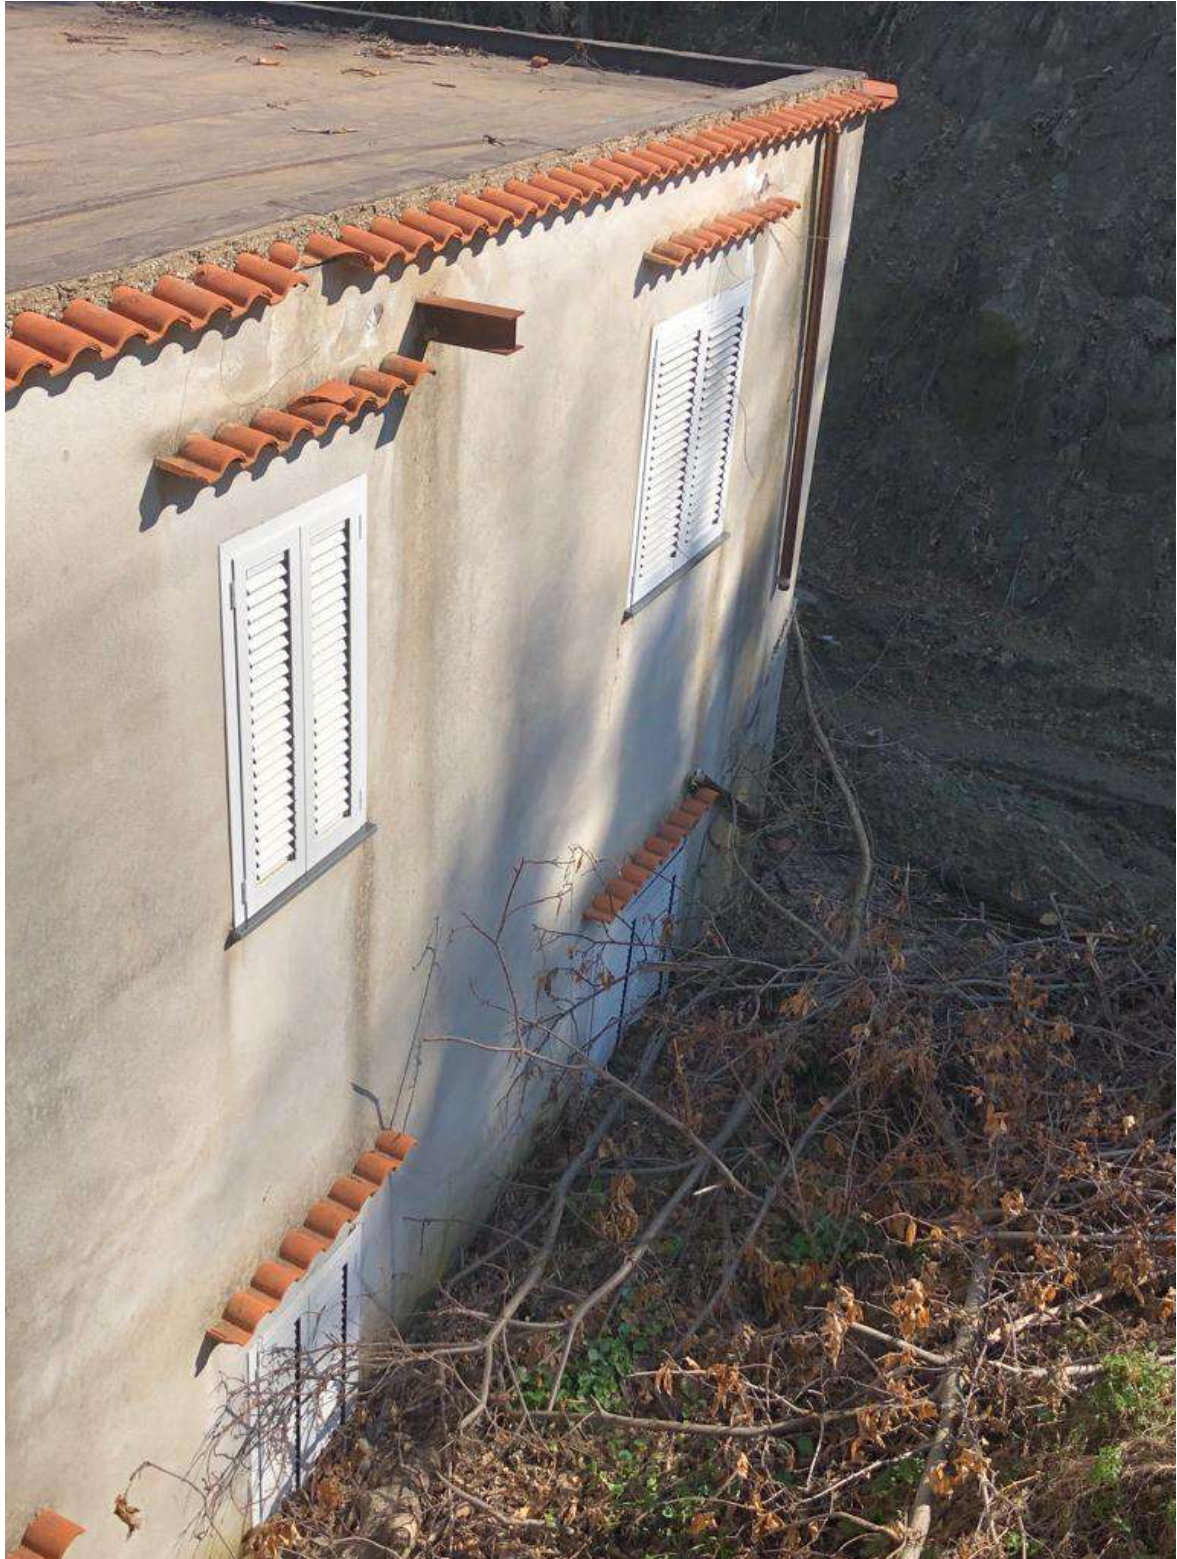
N_ 8_F. Accumulo di fango e tronchi d'albero a ridosso di un fabbricato per civile abitazione. Parziale ostruzione delle finestre del piano primo

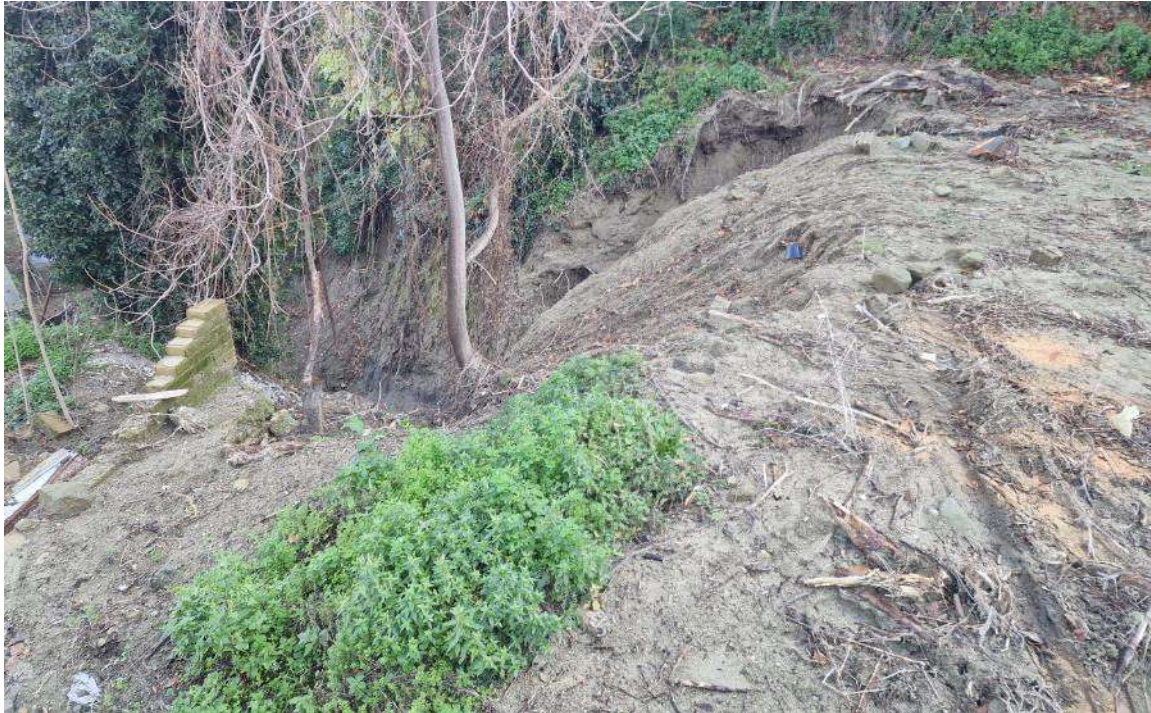
N_ 9_F. Materiale detritico accumulato a valle dell'abitazione mostrata nella foto precedente, tramite palancolata costituita da tubi in acciaio e reti crollata a seguito dell'evento. Si nota la forte erosione avvenuta nel deposito probabilmente per effetto degli eventi meteorici successivi al 26 novembre 2022.

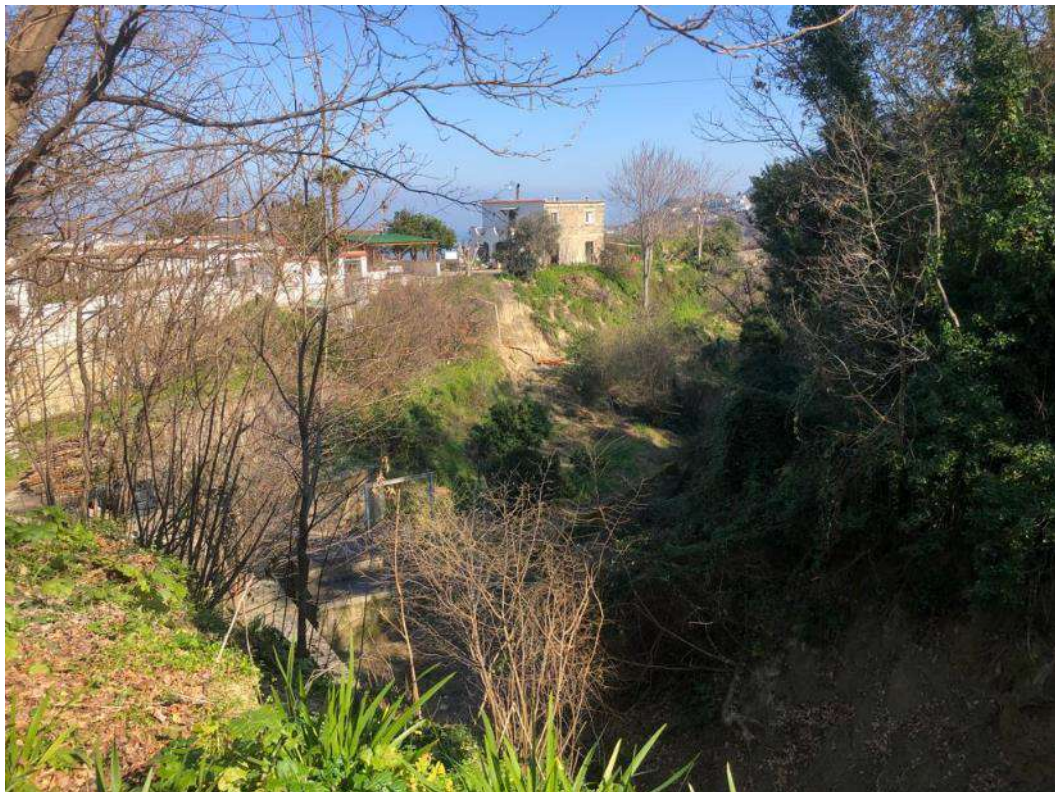
N_ 10_F. Pareti caratteristiche dell'alveo interessate da fenomeni di scorrimento superficiale

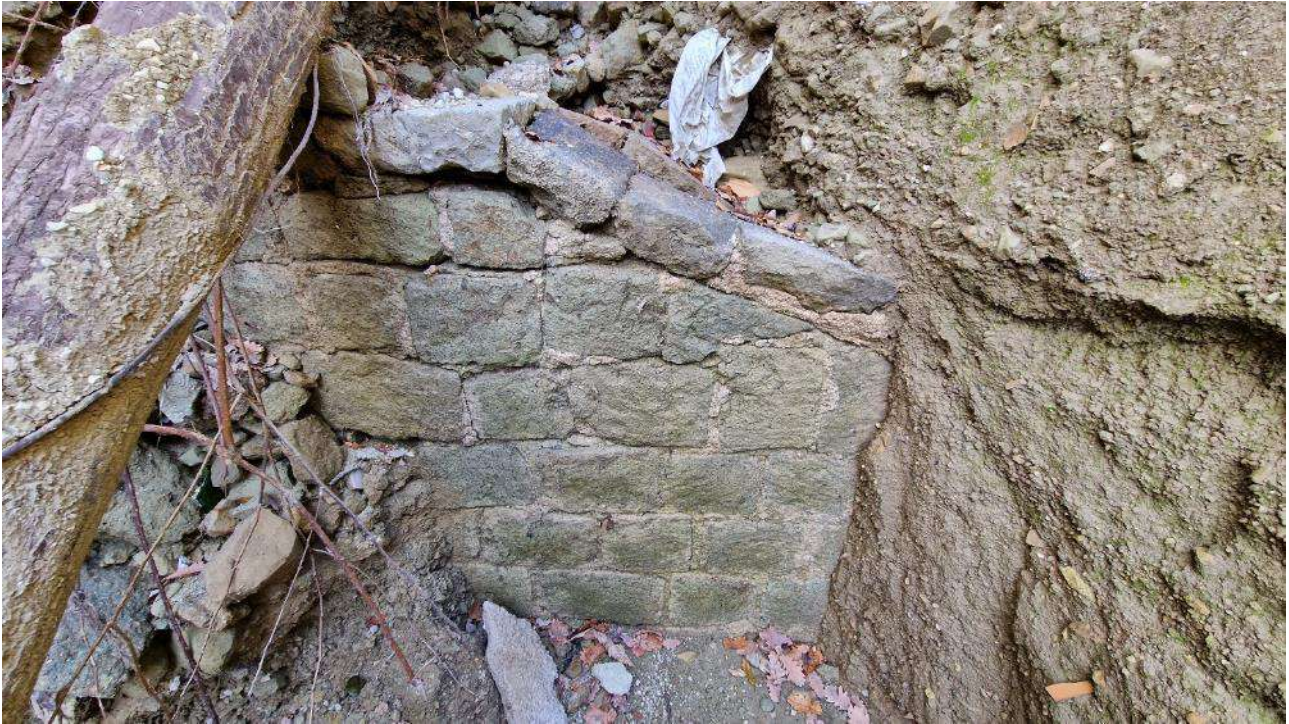
N_11_F. Briglia in tufo verde parzialmente ricoperta da terreno proveniente da scorrimento superficiale da versante laterale. È evidente che lo stato complessivo delle briglie necessita di un generale intervento di messa in pristino.

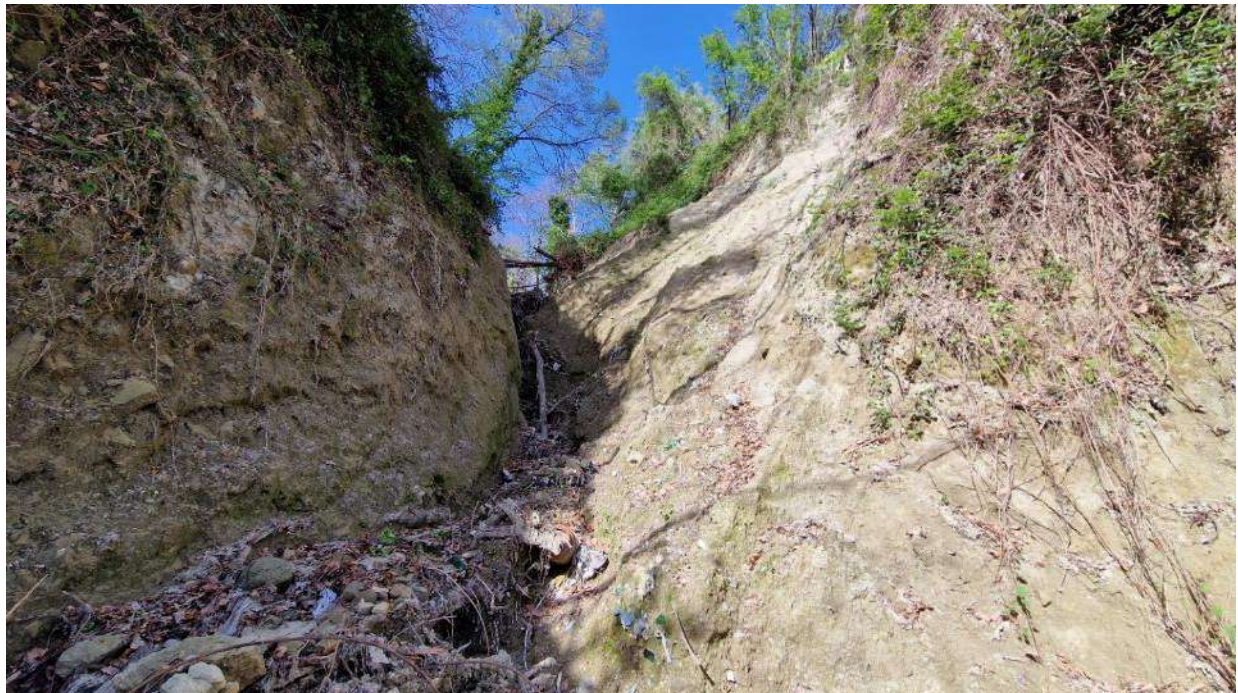
N_12_F. Tratto caratterizzato da una sezione molto stretta con forte acclività delle sponde laterali e deposito di materiale di varia natura sul fondo. Le criticità principali sono: alberi di dimensioni importanti pronti allo scodellamento, scorrimenti superficiali lungo le pareti in alveo, erosione del piede dei versanti, fondo dell'alveo completamente sommerso da materiali detritici.

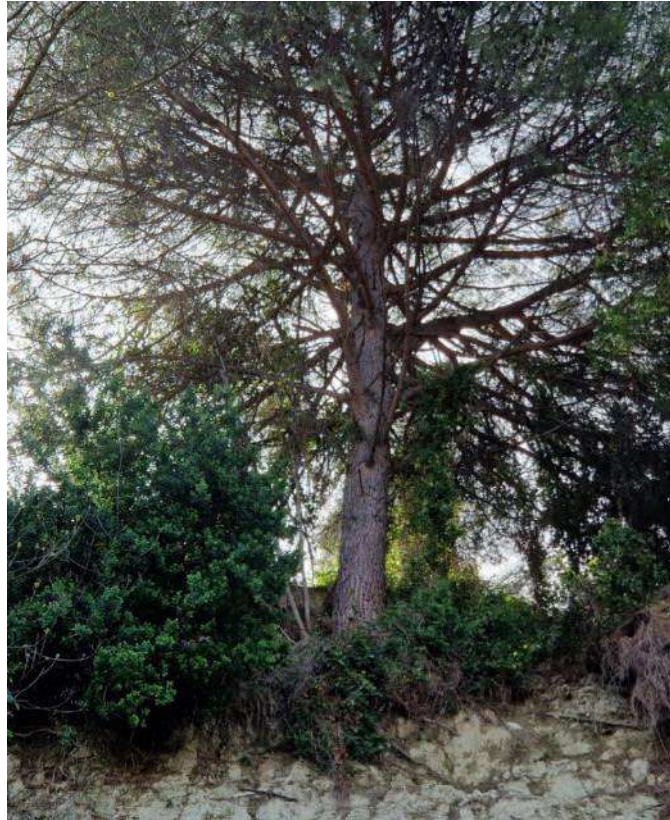
N_ 13_F. Come evidenziato nella foto precedente, si mostra un grosso pino in bilico sul ciglio del versante dell'alveo.

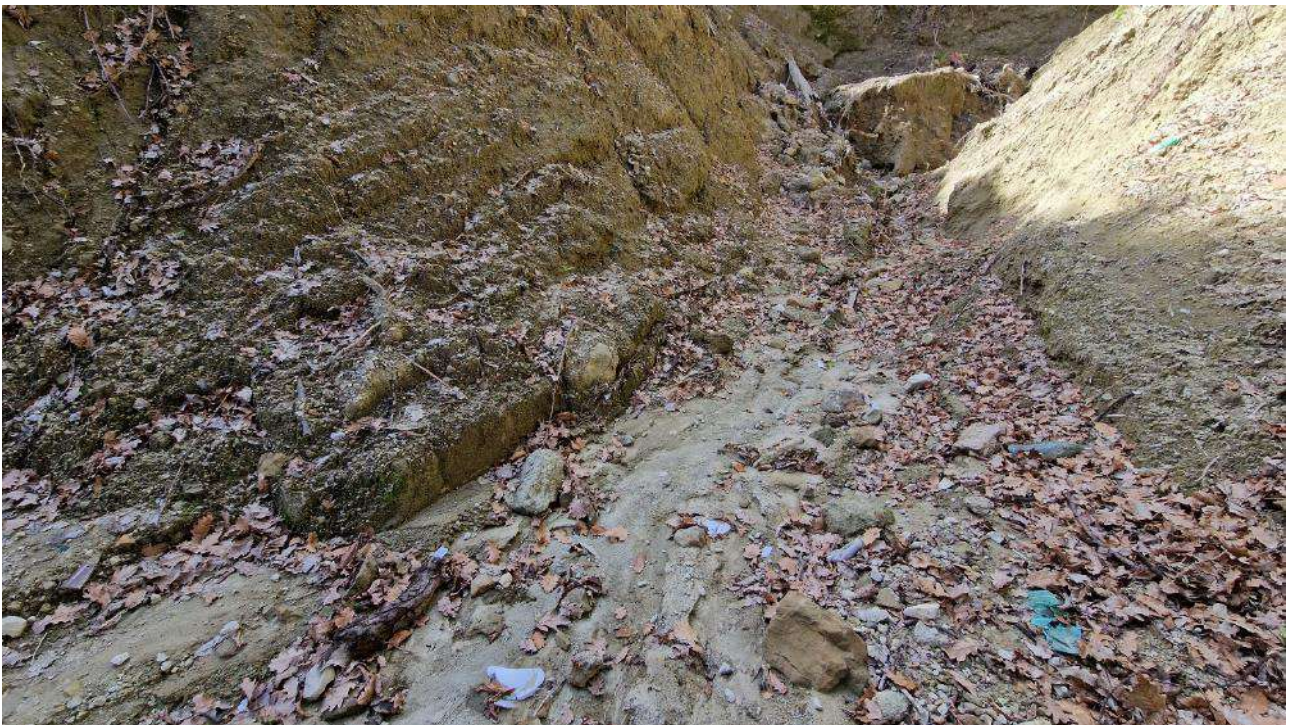
N_ 14_F. Fondo dell'alveo caratterizzato da depositi e fenomeni erosivi prodotti dall'evento meteorico del 26 novembre e probabilmente già compromesso da eventi anteriori.

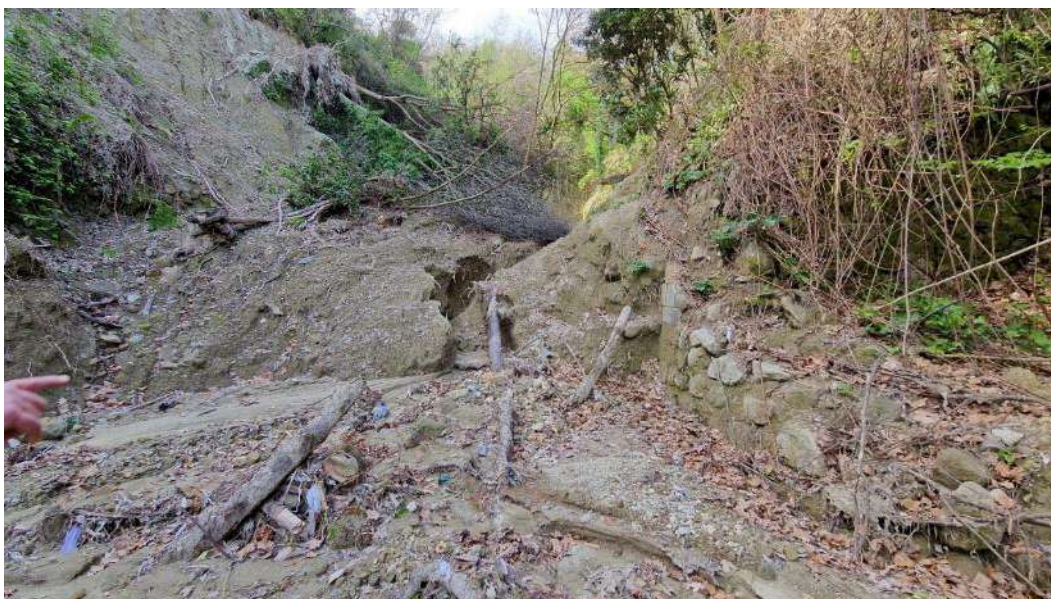
N_ 15_F. Fondo dell'alveo caratterizzato da depositi e fenomeni erosivi prodotti dall'evento meteorico del 26 novembre. Sezione di alveo caratterizzata da sponde realizzate con muretti a secco parzialmente collassate. Si evidenziano distacchi di materiale e caduta di alberi dalla sponda in destra idraulica

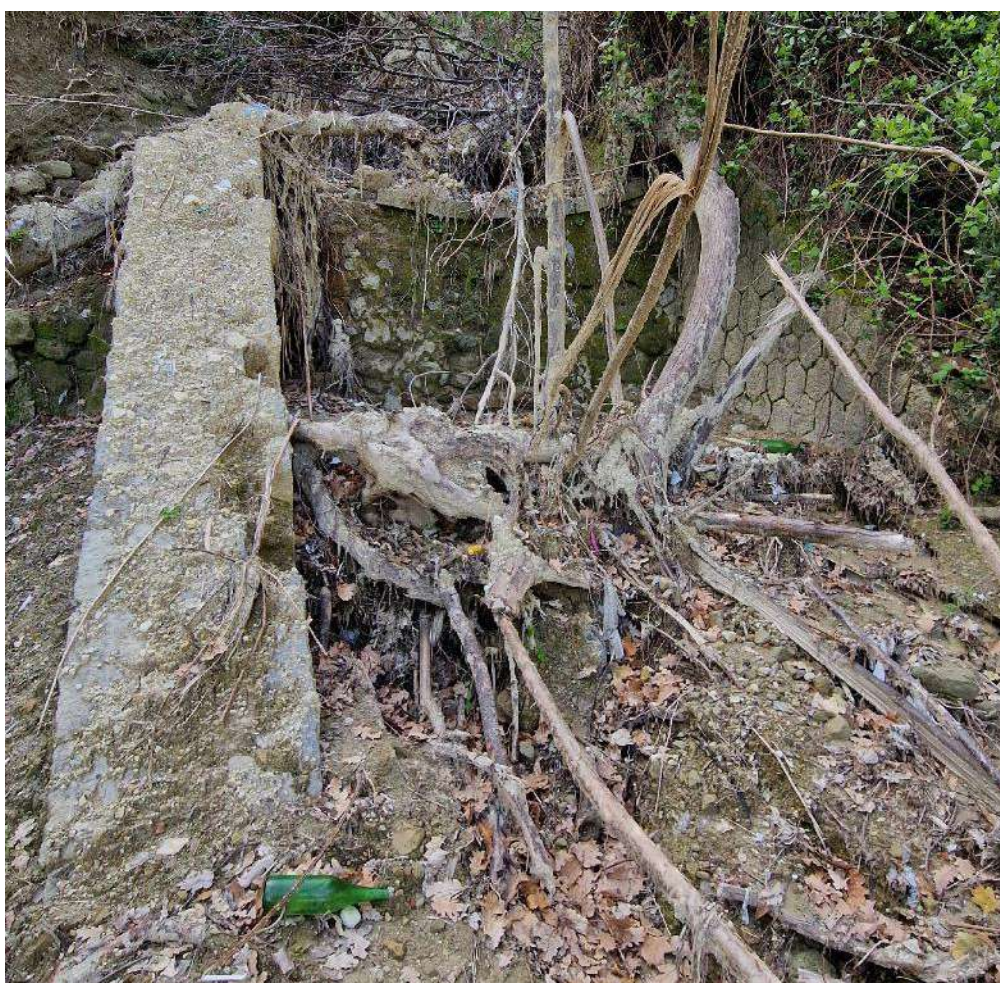
N_ 16_F. Prima di una serie composta da tre briglie in muratura realizzata negli anni '30; altezza di circa 3 m.

Risulta sempre evidente lo stato di compromissione delle briglie, soprattutto delle gavete e dei muri di controvento. Importanti spessori di depositi a monte e a valle del sistema di briglie.

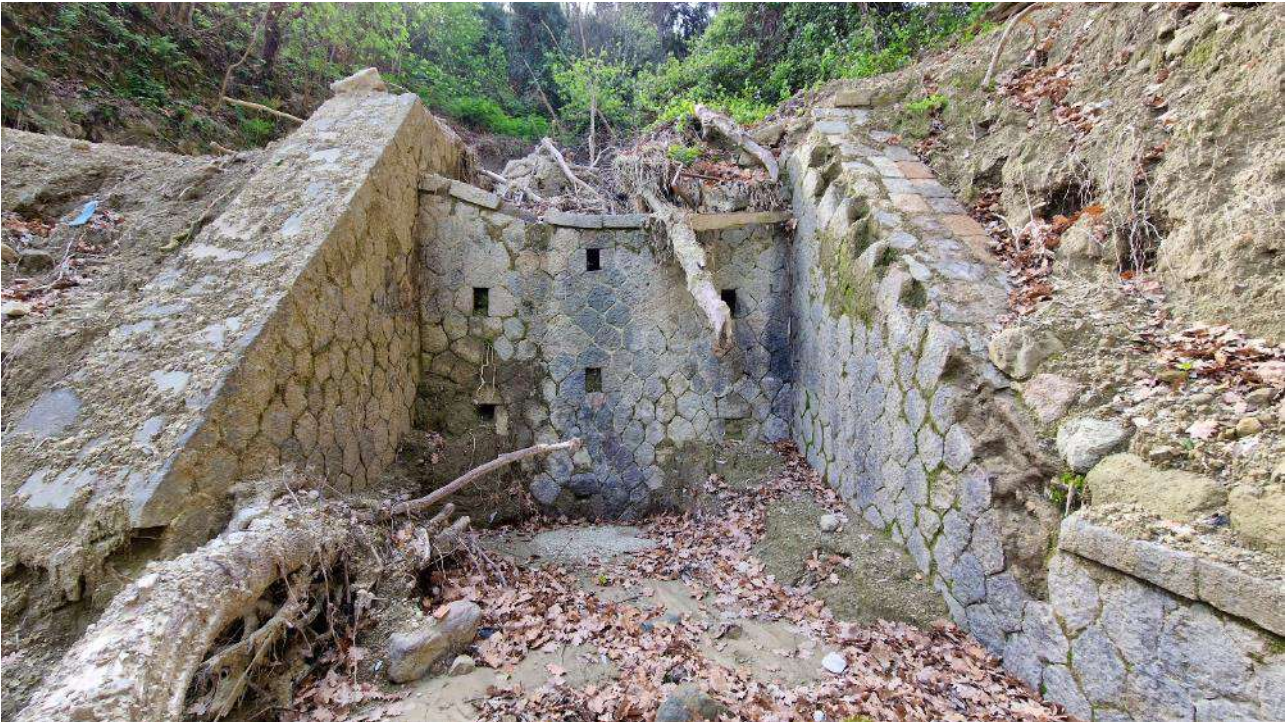
N_ 17_F. Seconda briglia in pietre squadrate di altezza pari a circa 4 m. Parziale danneggiamento delle sponde in sinistra e in destra idraulica. Accumulo di vegetazione e detriti nella sezione di monte e di valle.

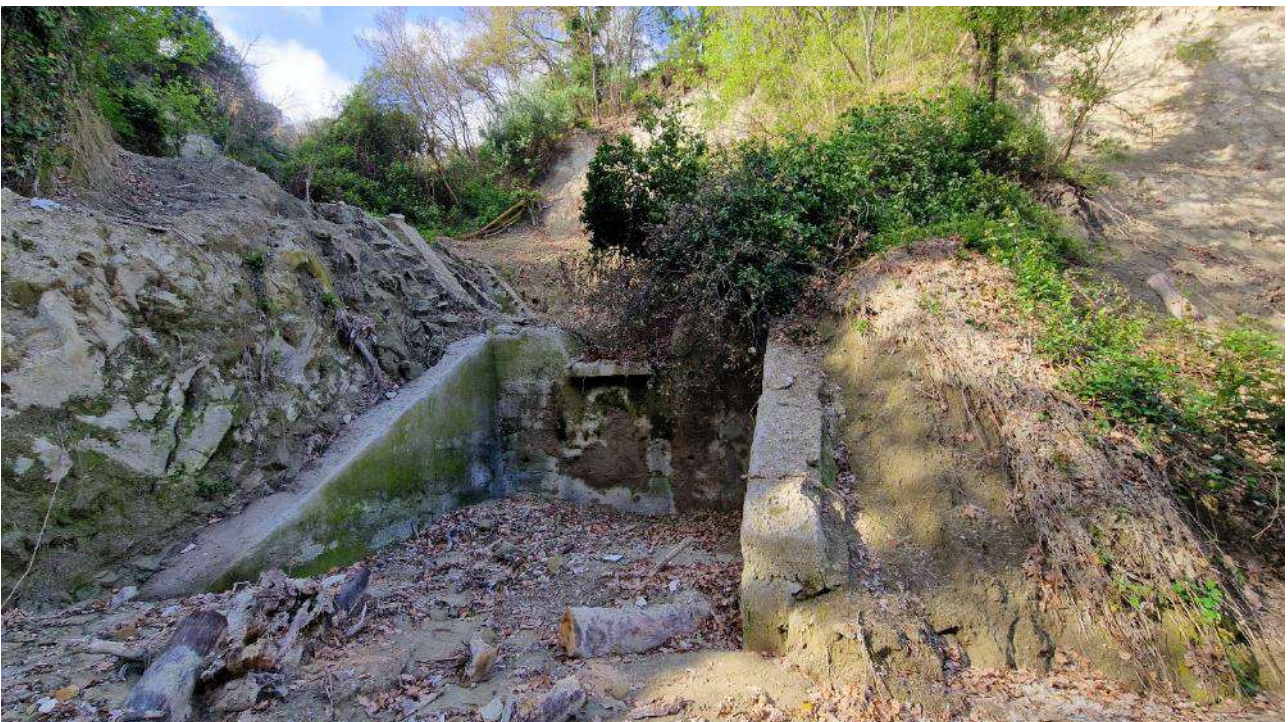
N_ 18_F. Terza briglia in muratura rivestita da uno strato di pozzolana altezza circa 2 m. La criticità principale è legata al deposito di detriti e vegetazione a monte della briglia ma anche ai lati dei muri di controvento.

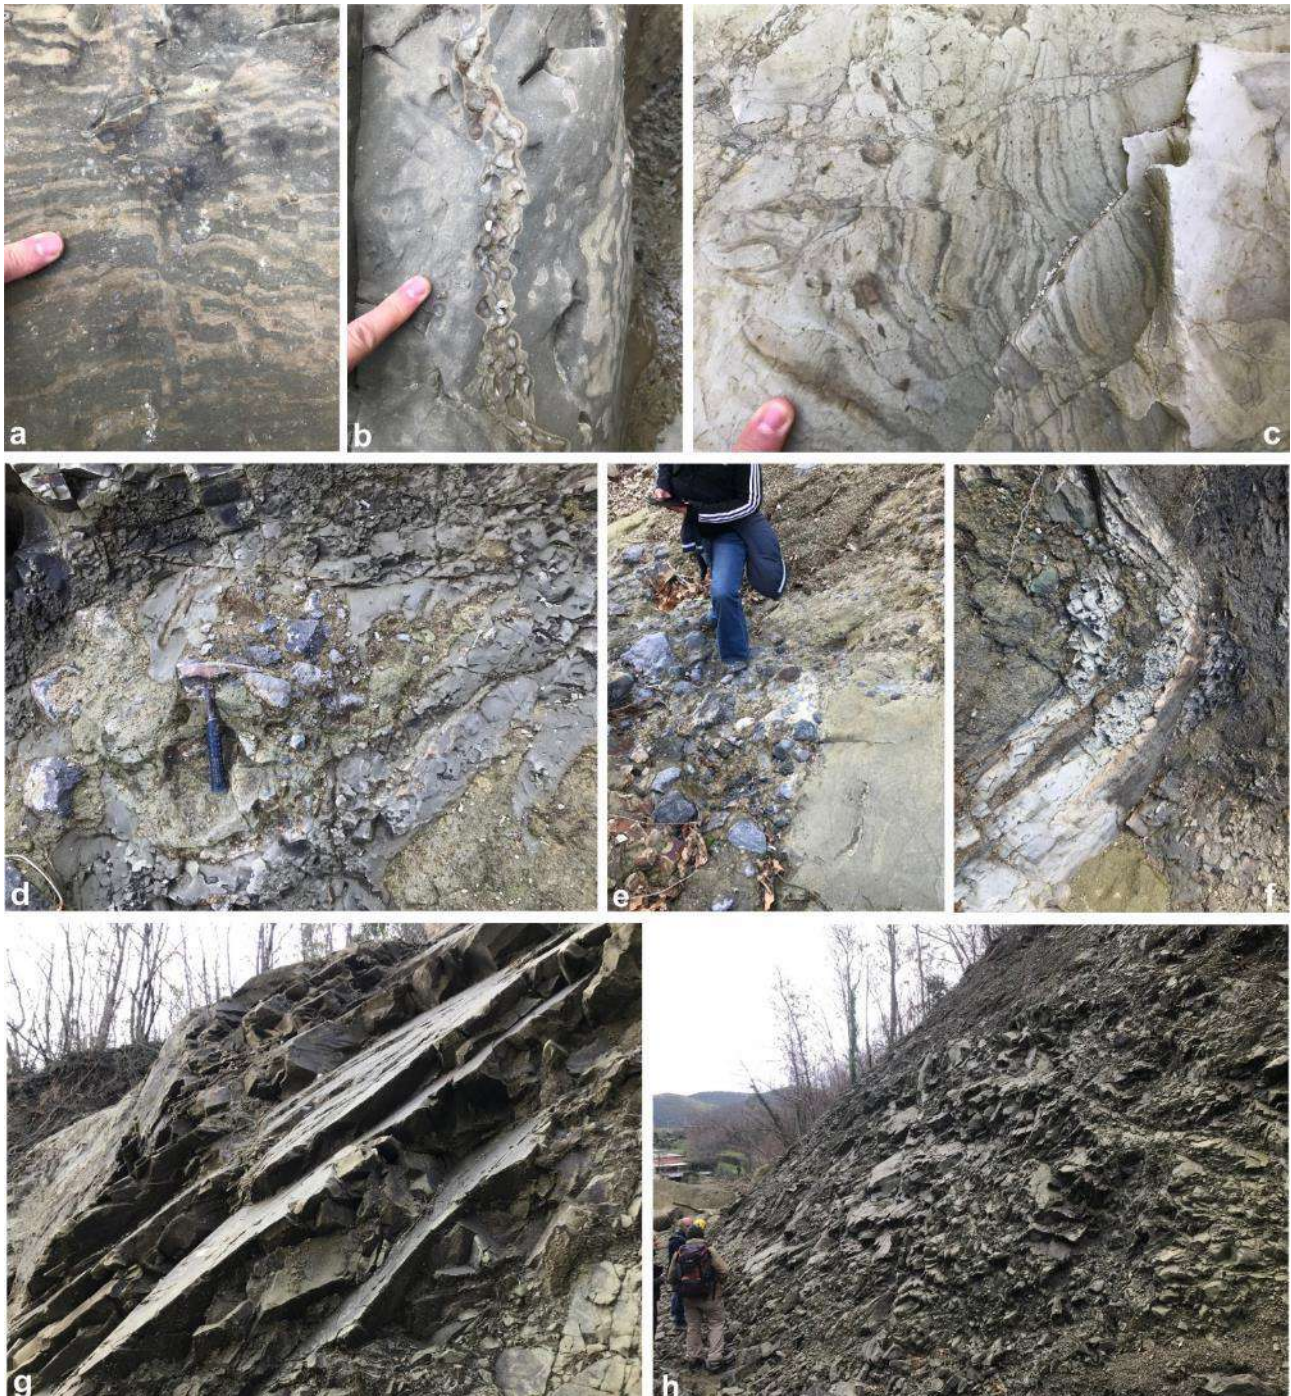
Figura 5.4.4. Depositi marino-transizionali dell'Unità di Cava Celario (ECV): (a-b-c) membro inferiore con laminazioni e alterazione idrotermale; (d-e-f) livello di breccie con clasti lavici posti tra i due membri; (g-h) membro superiore caratterizzato da una fratturazione pervasiva.
