Presidenza del Consiglio dei Ministri

Commissario delegato per gli eccezionali eventi meteorologici verificatisi nei territori dell'Isola di Ischia il 26 novembre 2022 ex OCDPC 948/2022.

Piano commissariale di interventi urgenti per la sicurezza e la ricostruzione.

26 Aprile 2023

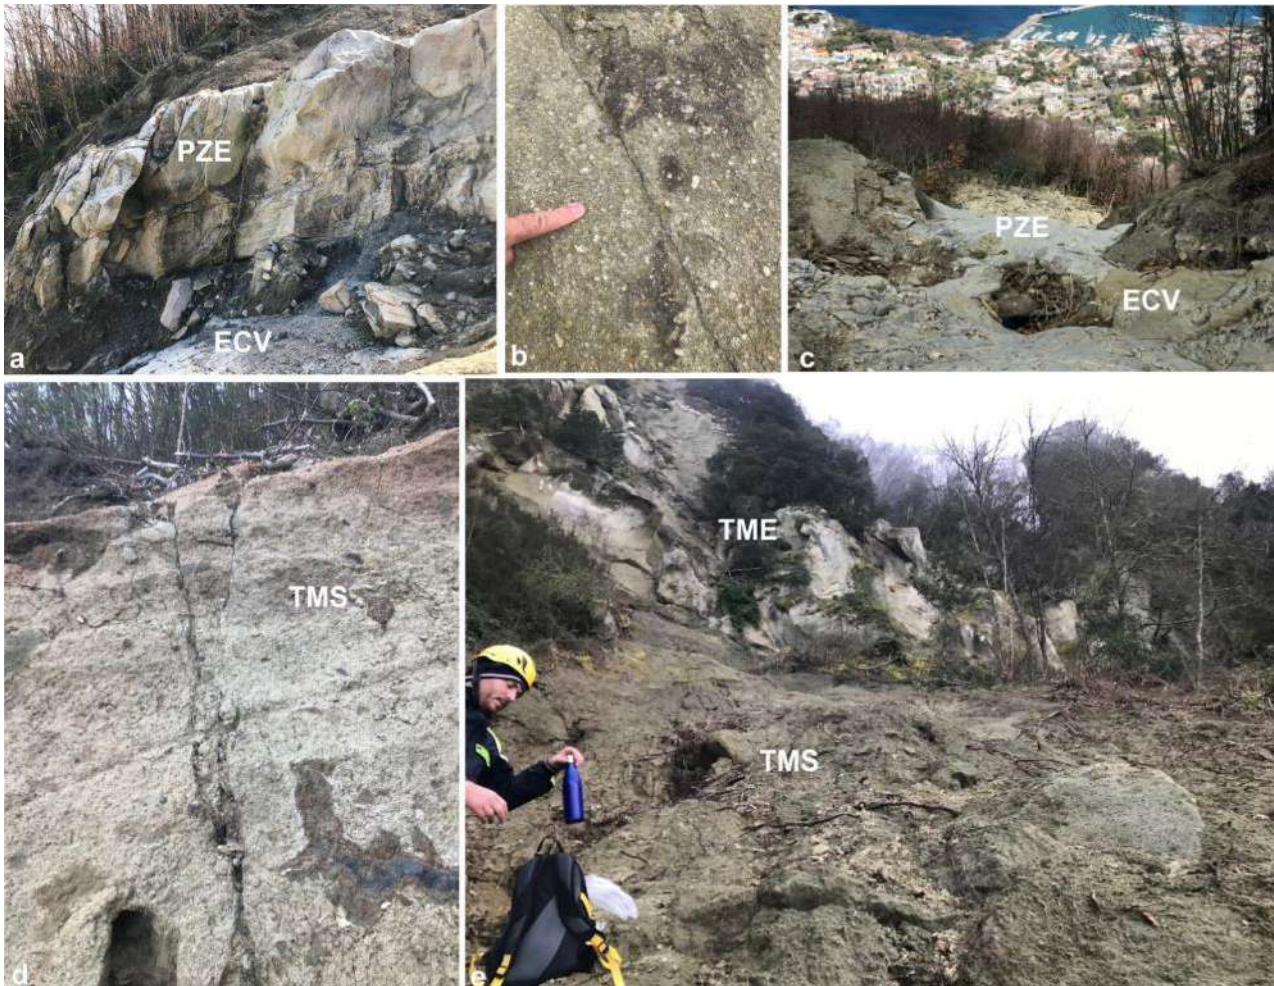
Al di sopra dei depositi ECV si osservano i tufi ignimbrici dell'unità del tufo del Pizzone (PZE), con un'età di circa 61,000 anni (ISPRA, 2023). I tufi sono da fortemente saldati con tessitura eutaxitica, massivi, di colore grigio chiaro-verdastro chiaro costituiti da fiamme e lapilli pomicei collassati ricchissimi in cristalli di sanidino e biotite, clasti litici minuti in matrice cineritica (Fig. Figura 5.4.5 a, b). Lo spessore è superiore ai 150 m e la giacitura va da franapoggio con immersione verso nord nella parte mediana e da suborizzontale a reggipoggio con immersione verso sud. Nella parte centrale dell'area i tufi riempiono una paleo-incisione nell'ECV (Figura 5.4.5.c).

Il tufo dei Frassitelli (TFS) ricopre l'unità PZE; esso è costituito da tufi massivi a prevalente matrice cineritica contenenti pomici di colore verdastro e scorie collassate, fiamme parzialmente collassate, convolute e sostituite da minerali idrotermali (Figura 5.4.5 d). Raggiunge uno spessore di circa 300 m e ha un'età di circa 62,000 (ISPRA, 2023).

Figura 5.4.5. (a-b-c) Tufo del Pizzone. (d) Tufo di Frassitelli con fiamme. (e) Tufo dell'Epomeo al di sopra del Tufo dei Frassitelli.

L'unità TFS è ricoperta dal Tufo Verde del Monte Epomeo Auctt. (pro parte) (TME), costituito da tufi pomicei e tufi cineritici massivi più o meno litificati (Figura 5.4.5 e). Il colore del deposito varia dal verde smeraldo intenso al verde chiaro, al verde-bianchiccio fino al giallastro passando dalle parti basse a quelle più alte, ma presenta anche notevoli variazioni laterali. In grande questa unità è costituita da una parte basale più pomicea e da una parte alta più cineritica. I livelli ben saldati si osservano solo alla base (Falanga). Il tufo ha uno spessore massimo di circa 200 metri e un'età di circa 56,500 (ISPRA, 2023).

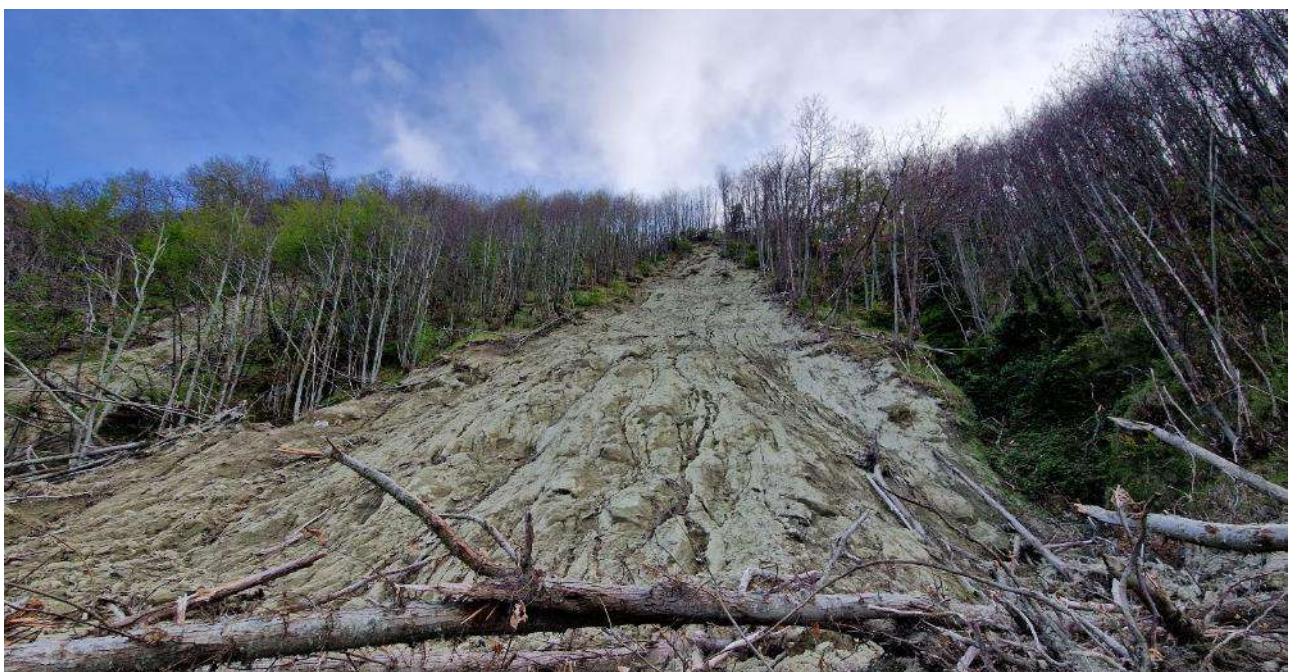
S_1_F. Frana nella parte sommitale in corrispondenza dell'alveo

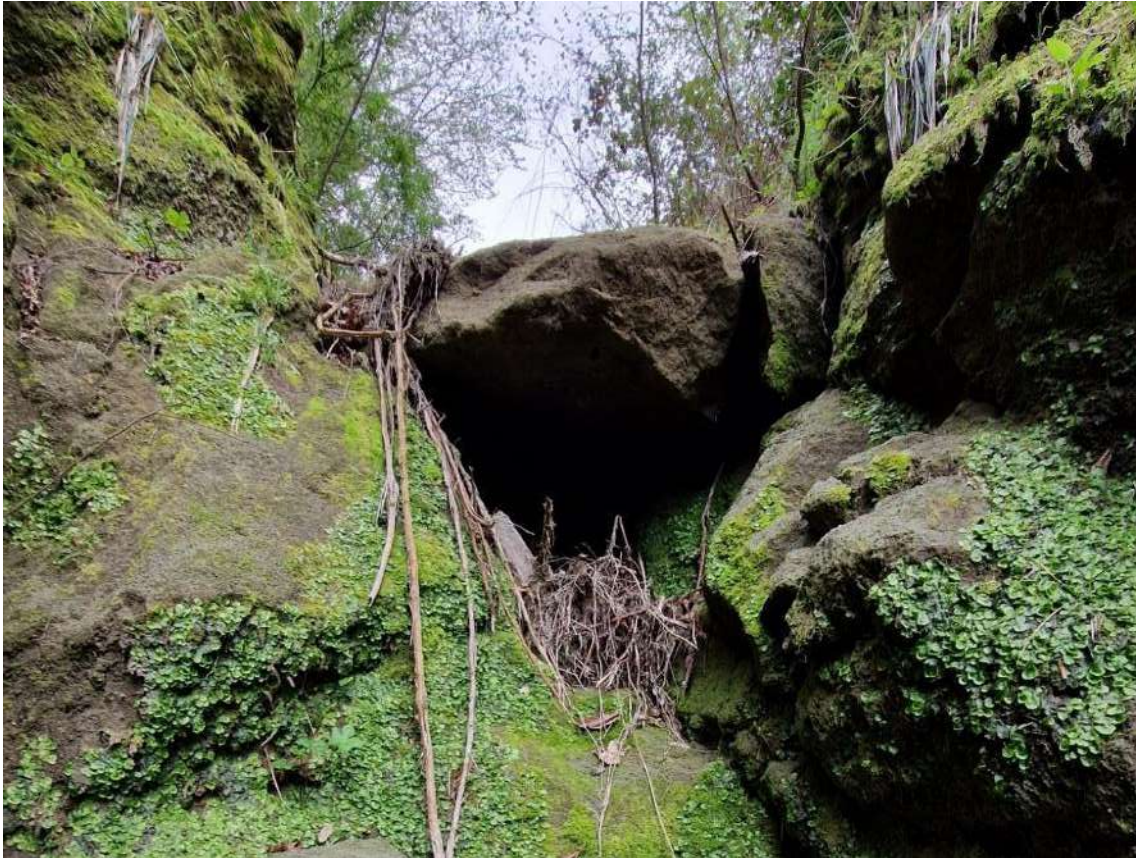
S_2_F. Materiale di accumulo e ostruzione della zona a monte dell'alveo. La sezione molto stretta e acclive è risultata il punto di arresto di massi in tufo di grandi dimensioni.

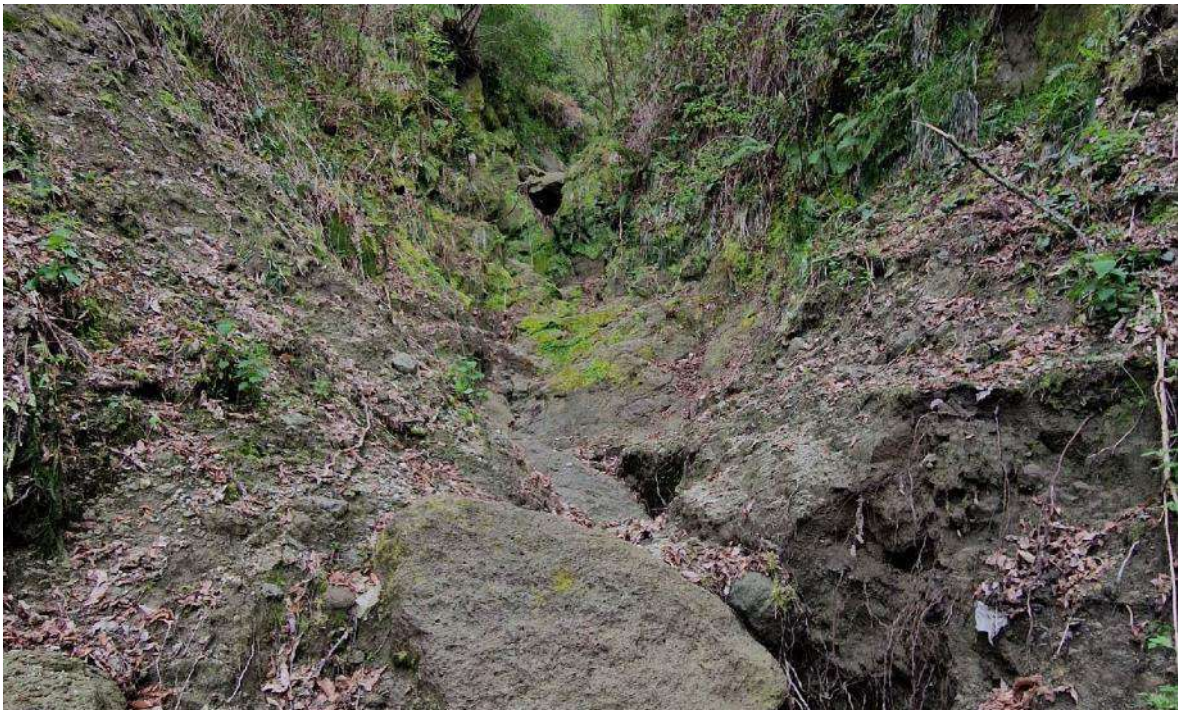
S_3_F. Fondo dell'alveo a monte in corrispondenza della zona boschiva, materiale di accumulo sul fondo proveniente da scorrimento superficiale

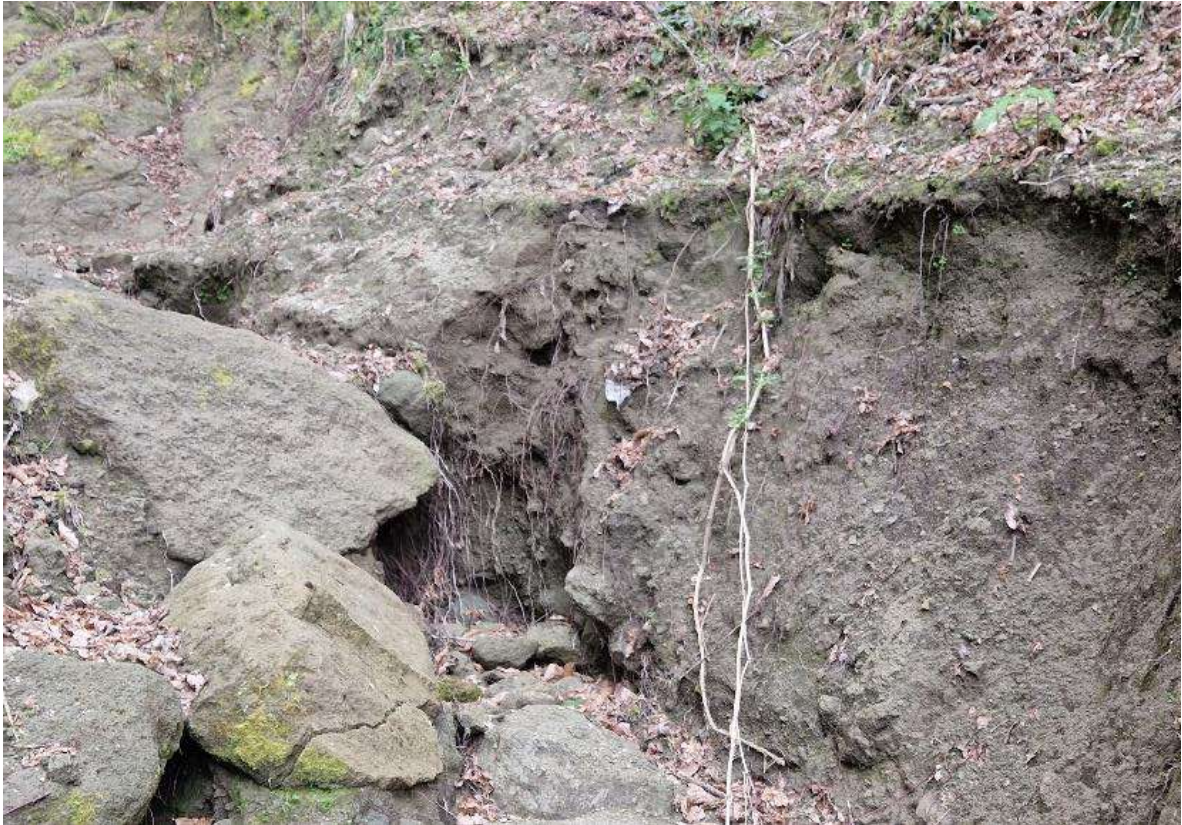
S_4_F. Materiale eroso fondo alveo a seguito dell'evento meteorico del 26 novembre altezza circa 0,80 m

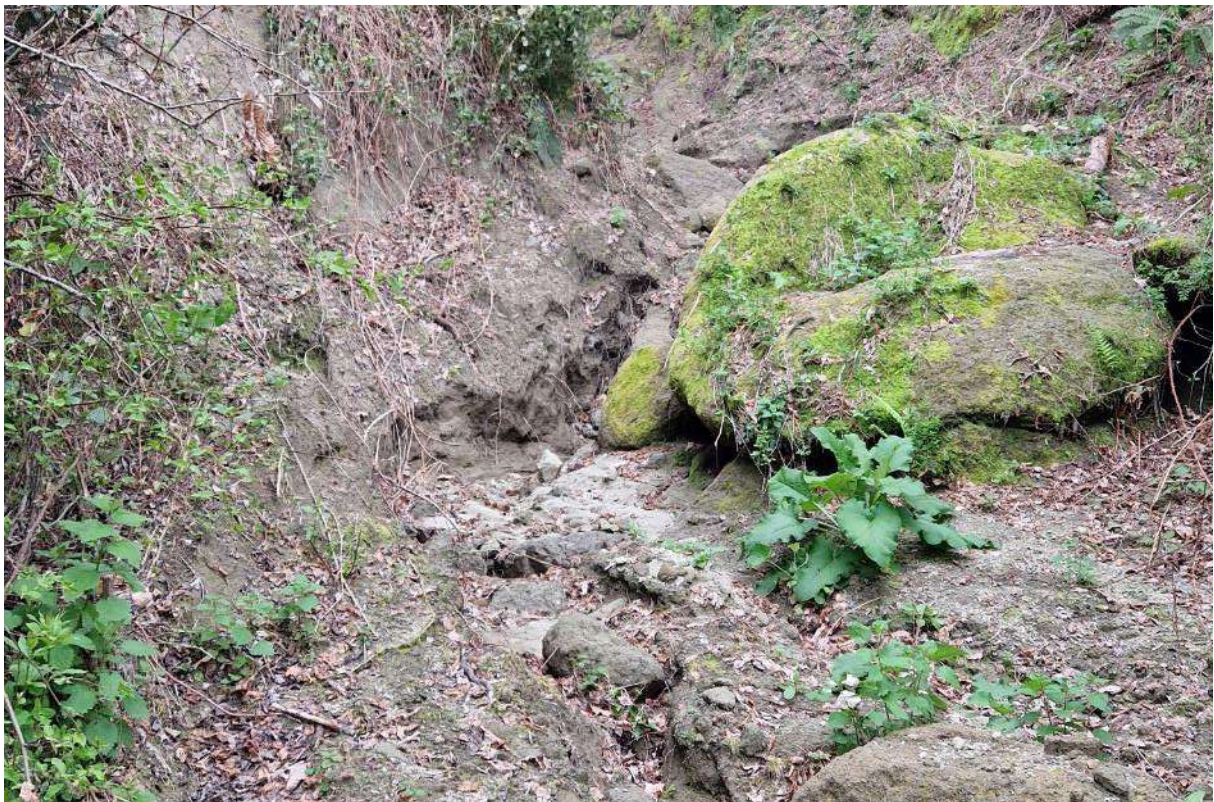
S_5_F. Materiale eroso e trasportato a valle dall'evento meteorico del 26 novembre

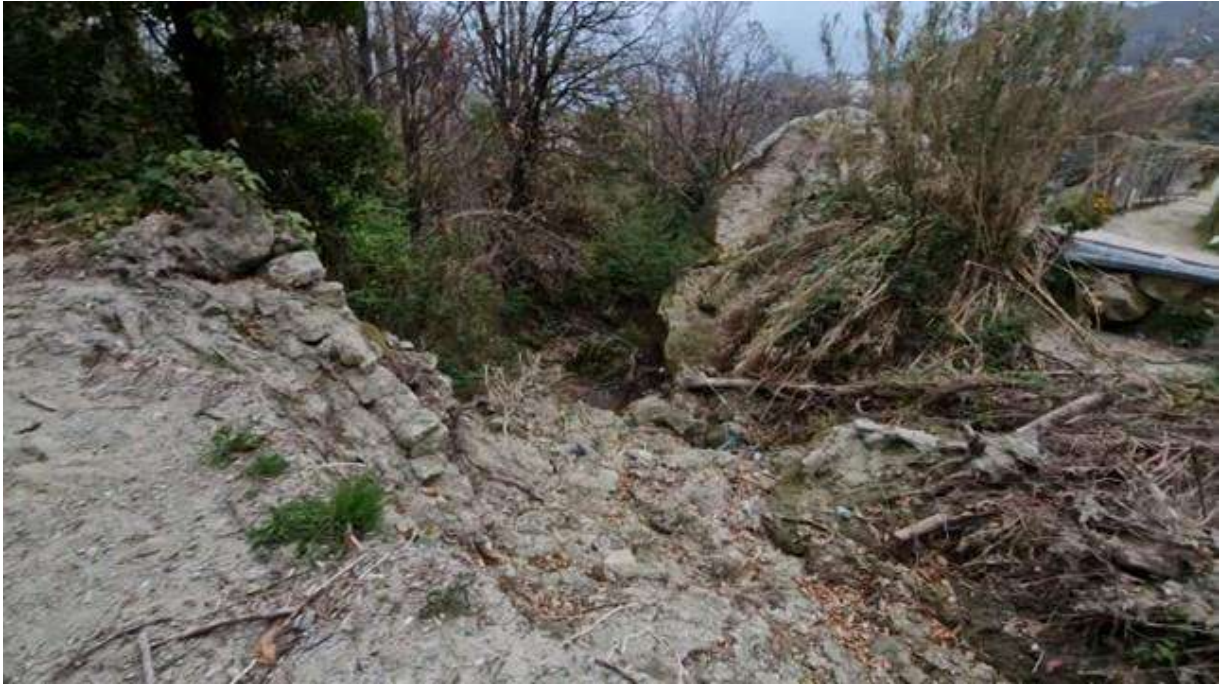
S_ 6_F. Versanti franati in corrispondenza di massa depositato da frane precedenti. Il fenomeno riguarda la parte a valle della stradina ortogonale al reticolo idrografico subito a monte del centro abitato

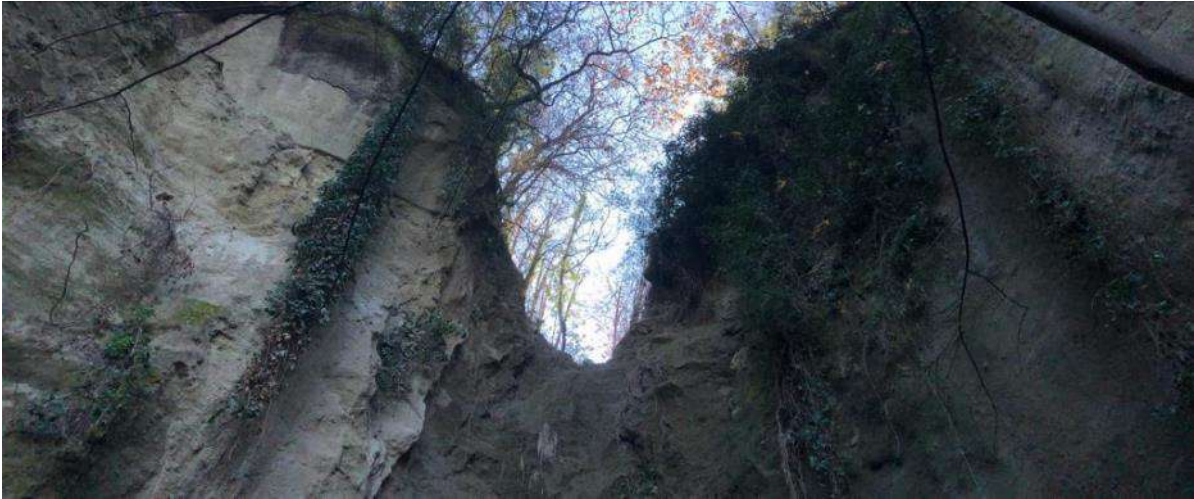
S_8_F. Salto idraulico naturale con restringimento della sezione dell'alveo

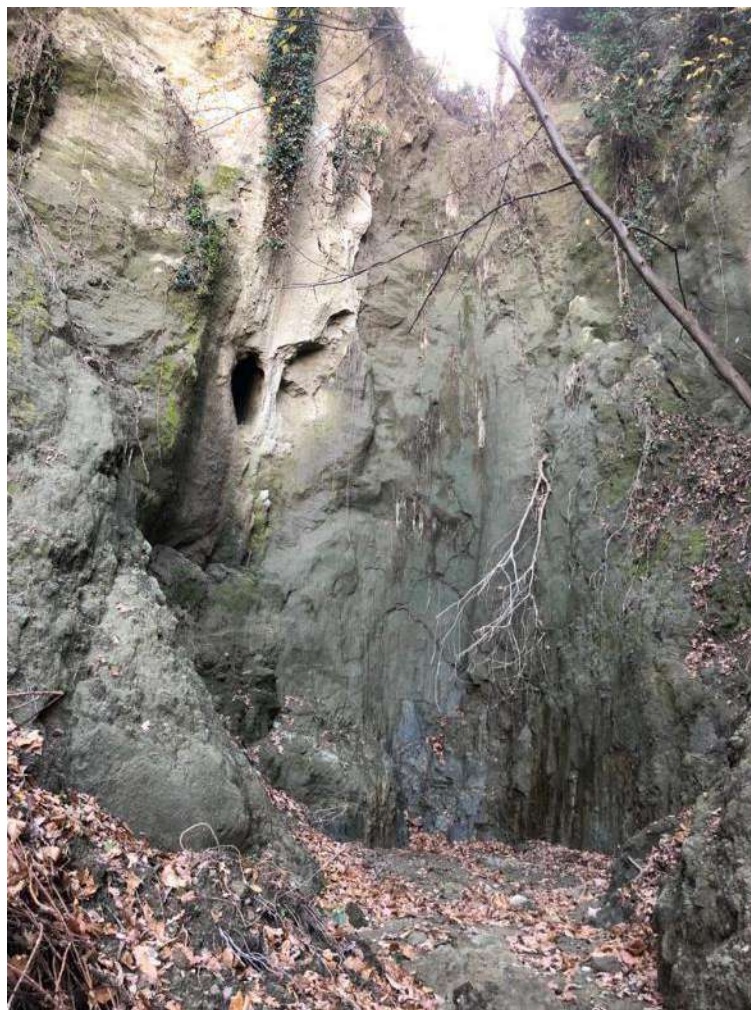
S_9_F. Salto idraulico naturale con restringimento della sezione dell'alveo. La forte erosione ha portato a vista il substrato roccioso lungo le pareti laterali dell'alveo

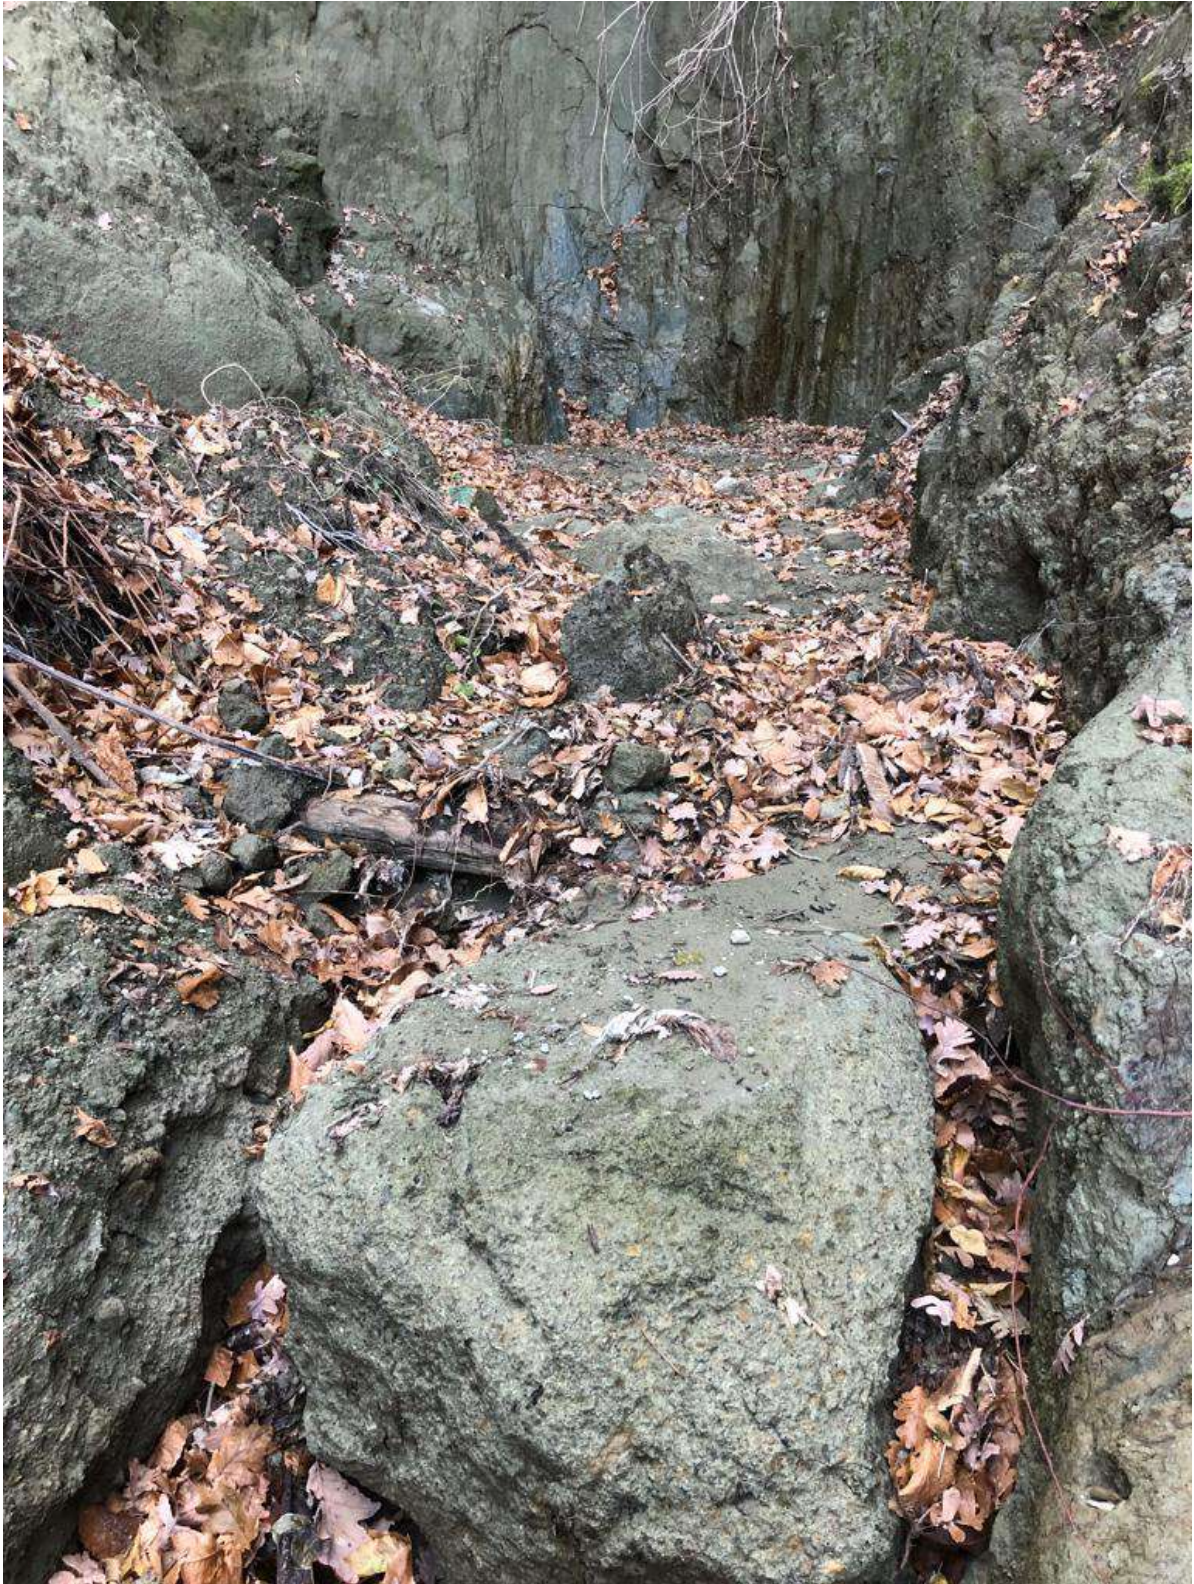
S_10_F. Fondo dell'alveo con deposito di massi di tufo di grosse dimensioni.

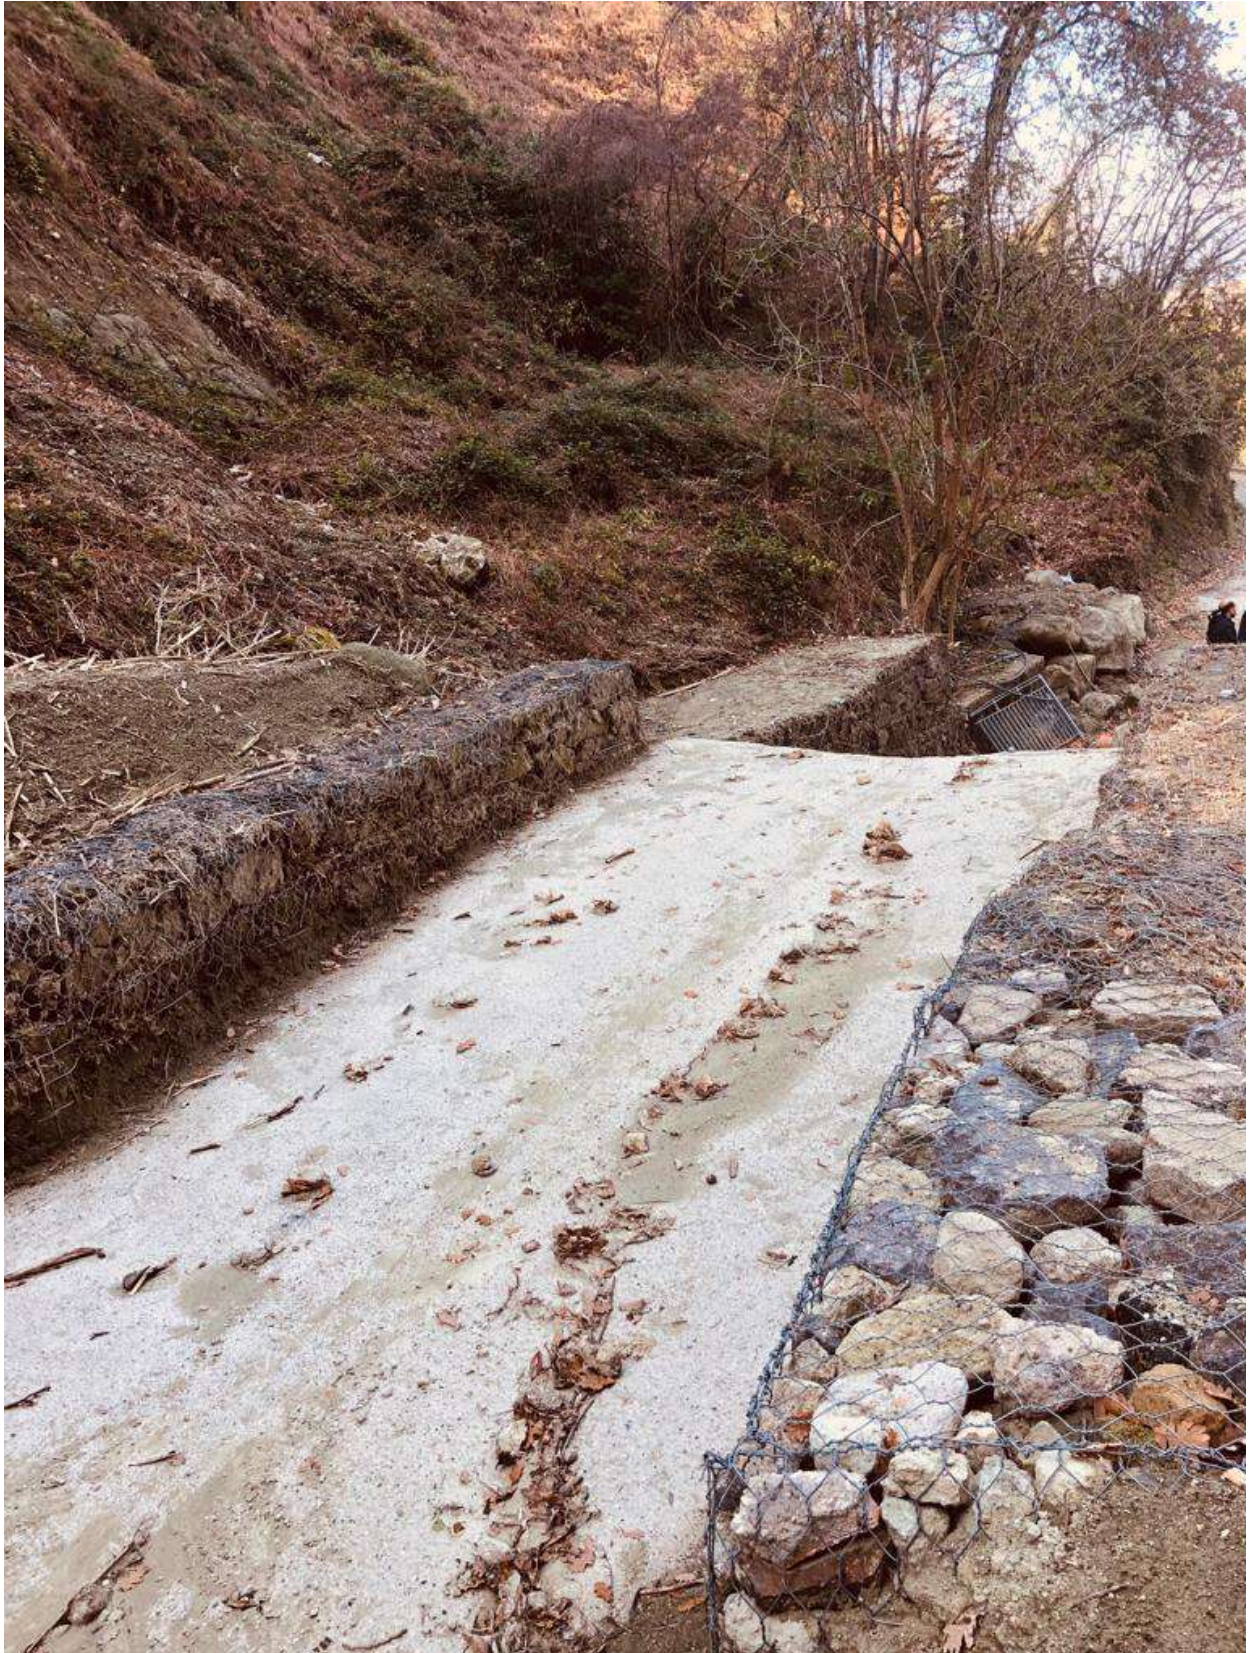
S_ 11_F. Intervento realizzato a seguito dell'evento del 26 novembre costituito da gabbionate metalliche per ripristinare la sezione dell'alveo.

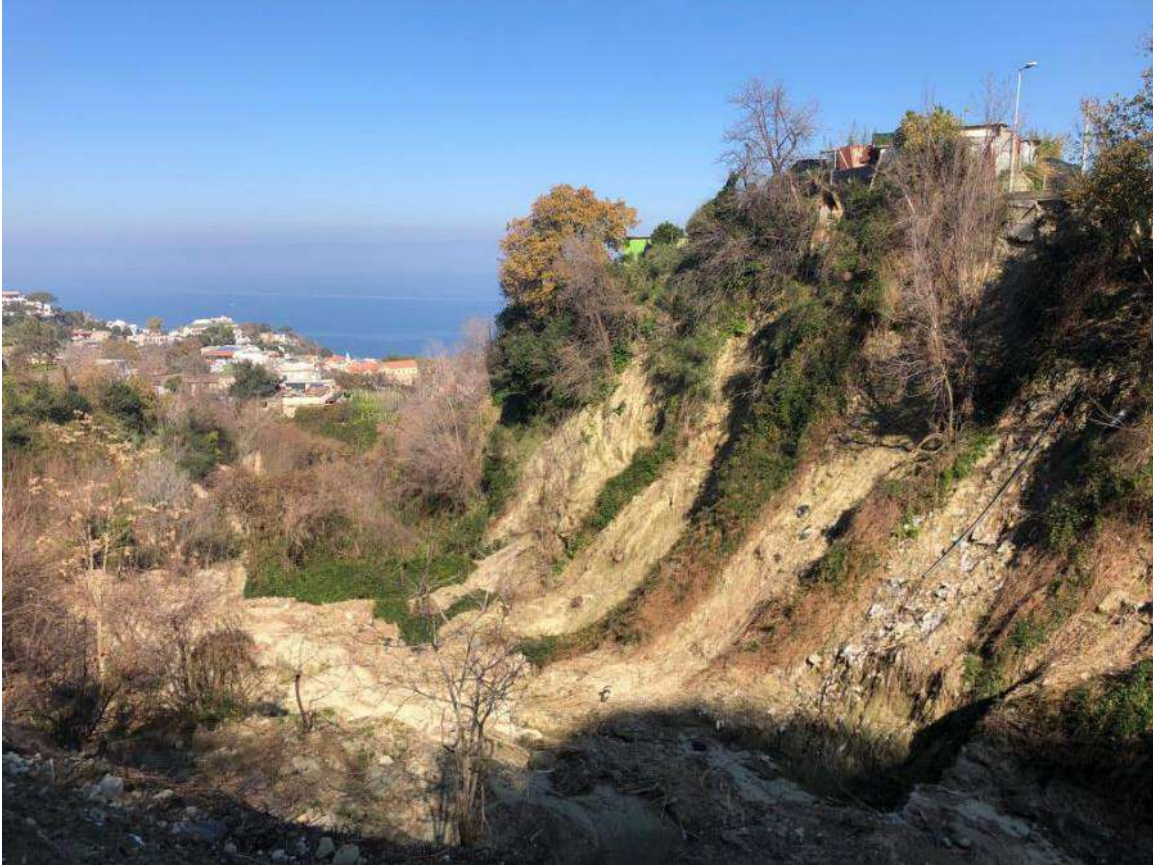
S_12_F. Cambio di sezione con versanti dell'alveo interessate da fenomeni di scorrimento superficiale ed altezze di circa 20 m

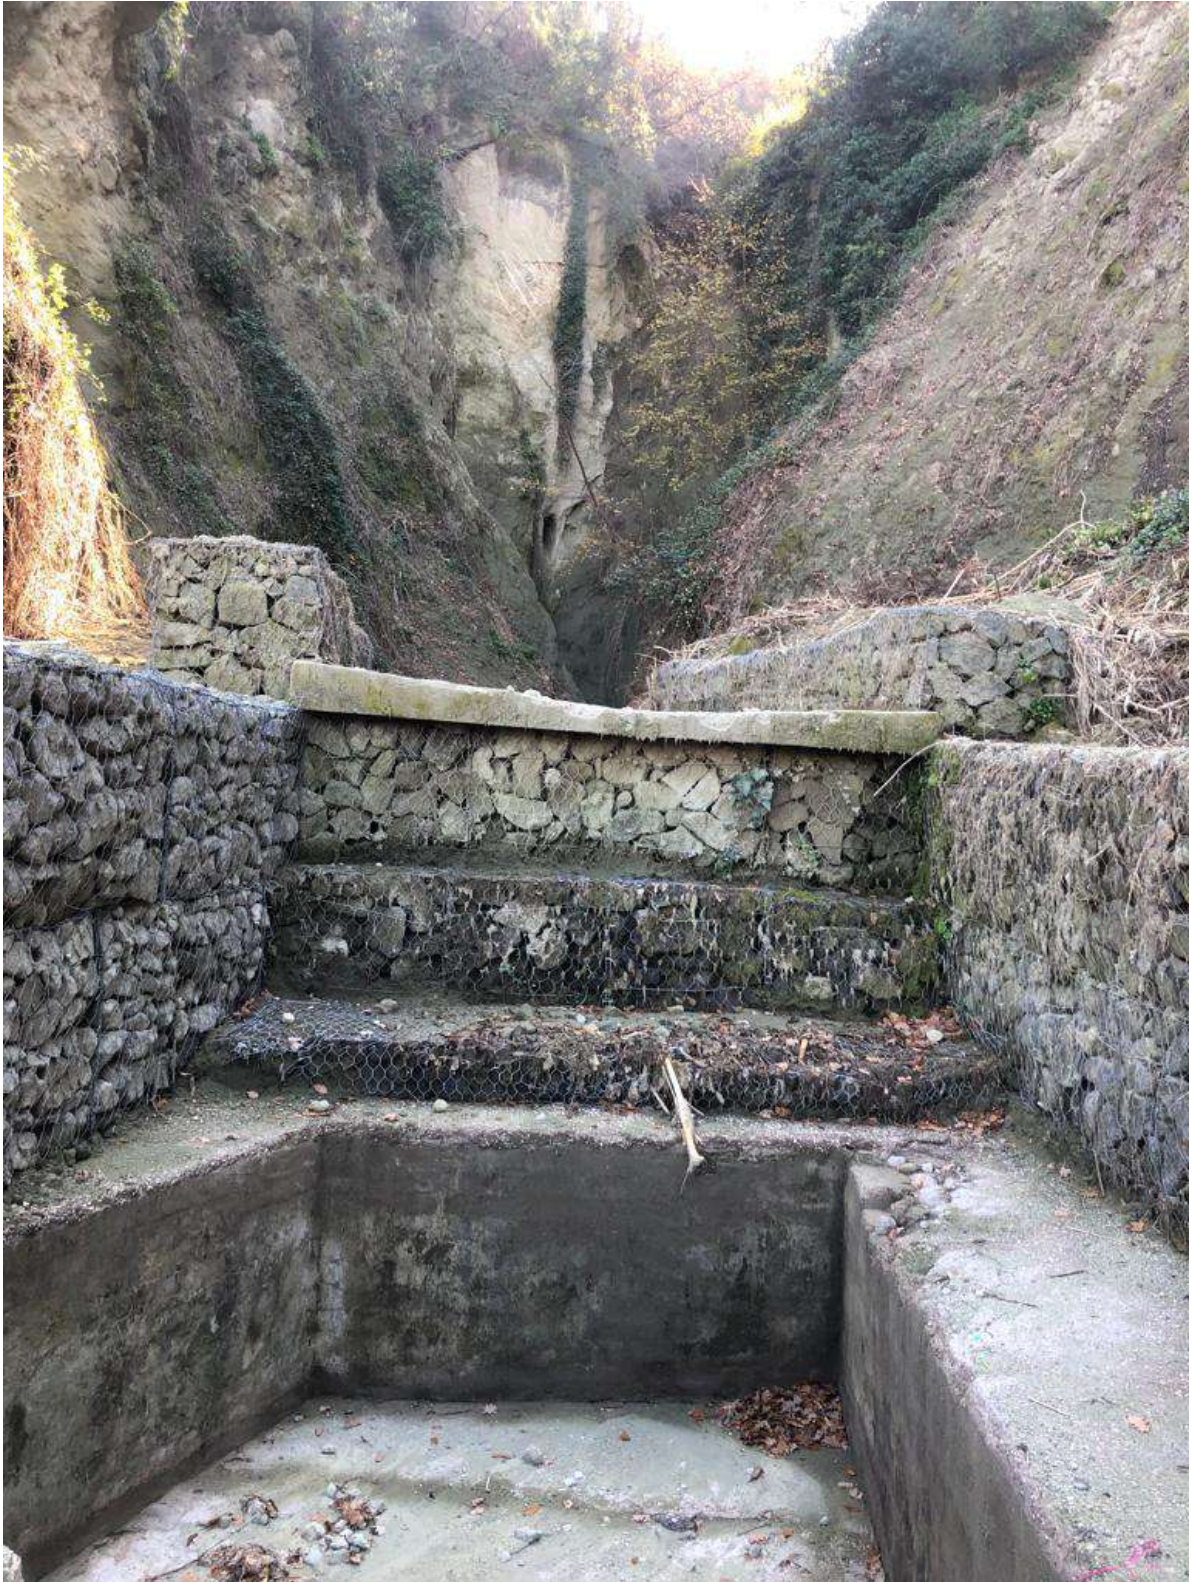
S_ 13_F. Vasca realizzata per il deflusso delle acque al di sotto della strada

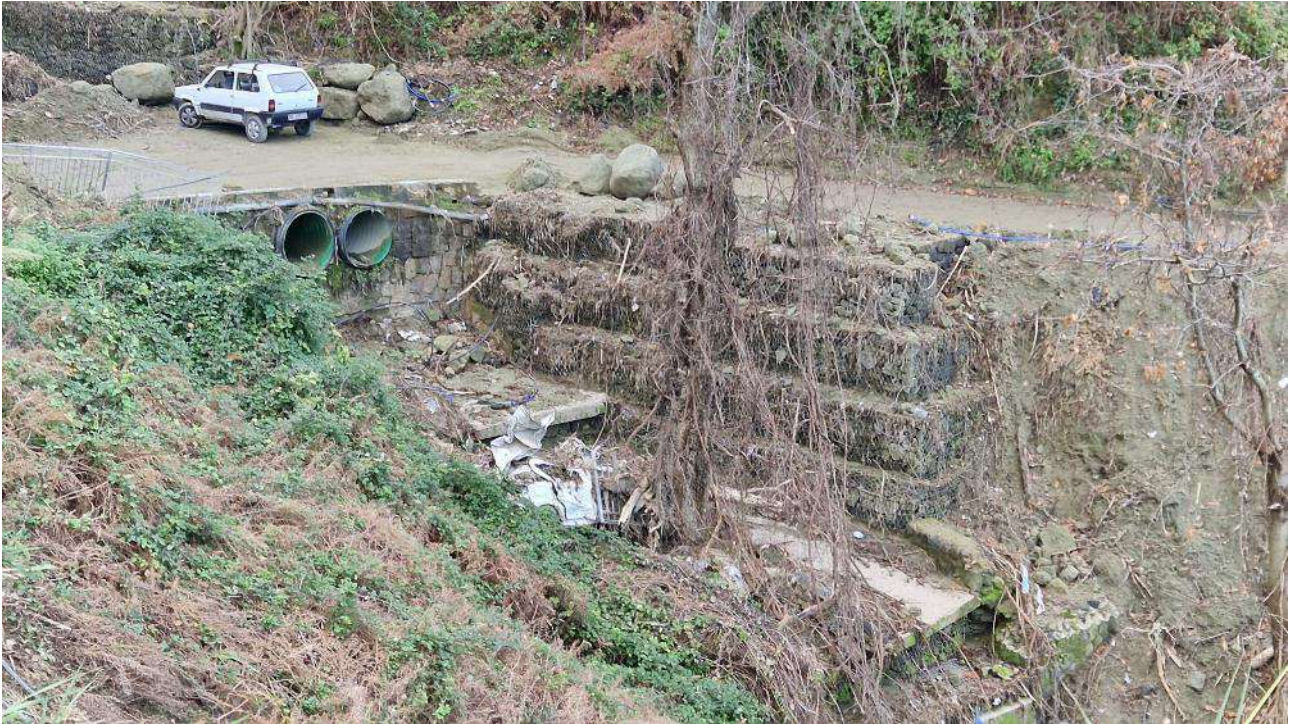
S_14_F. Tubazione di raccolta acque provenienti dalla vasca di accumulo posta a monte della strada Il Traversa Santa Barbara che attraversa l'alveo. È evidente che la sezione delle due condotte realizzate per consentire la realizzazione della strada risulti assolutamente inappropriato per la funzione idraulica che devono assolvere. Infatti, poco a valle la sezione idraulica dell'alveo presenta dimensioni decisamente importanti. La forza dell'evento ha trascinato un'auto proveniente, in base S_6_F

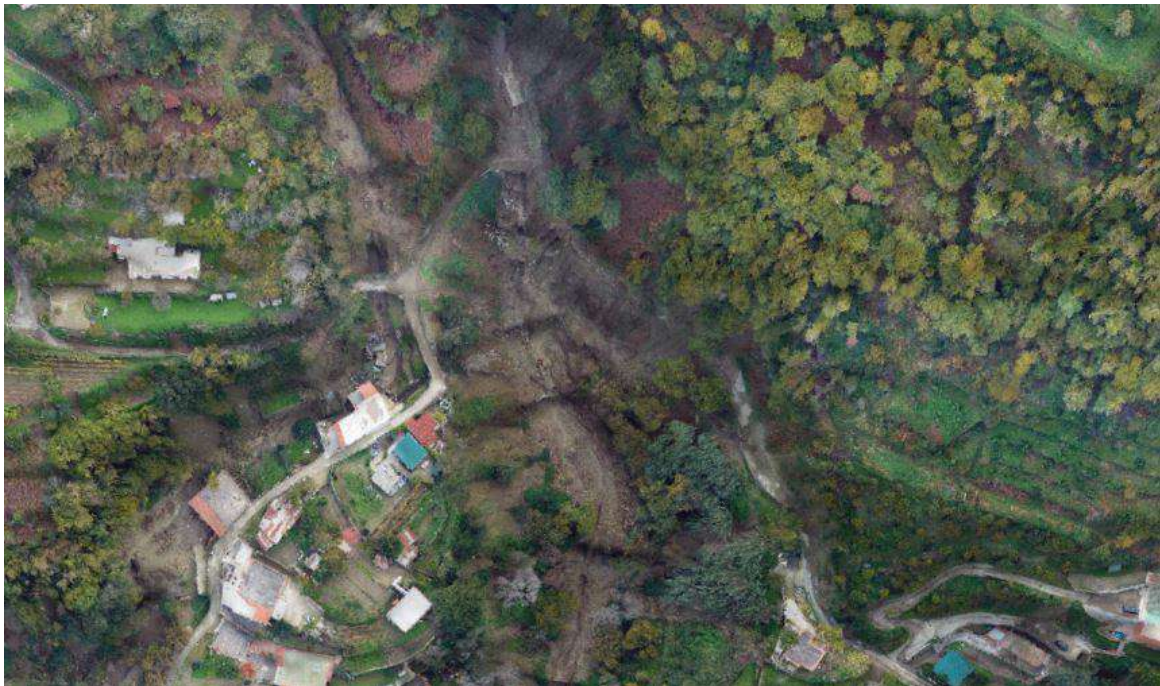
S_15_F. Serie di briglie realizzate negli anni '30 poste a valle della strada Il Traversa Santa Barbara. Forte accumulo di detriti sia a monte che a valle delle briglie che sono state portate alla luce grazie al forte fenomeno erosivo determinato dal flusso idrico del 26 novembre

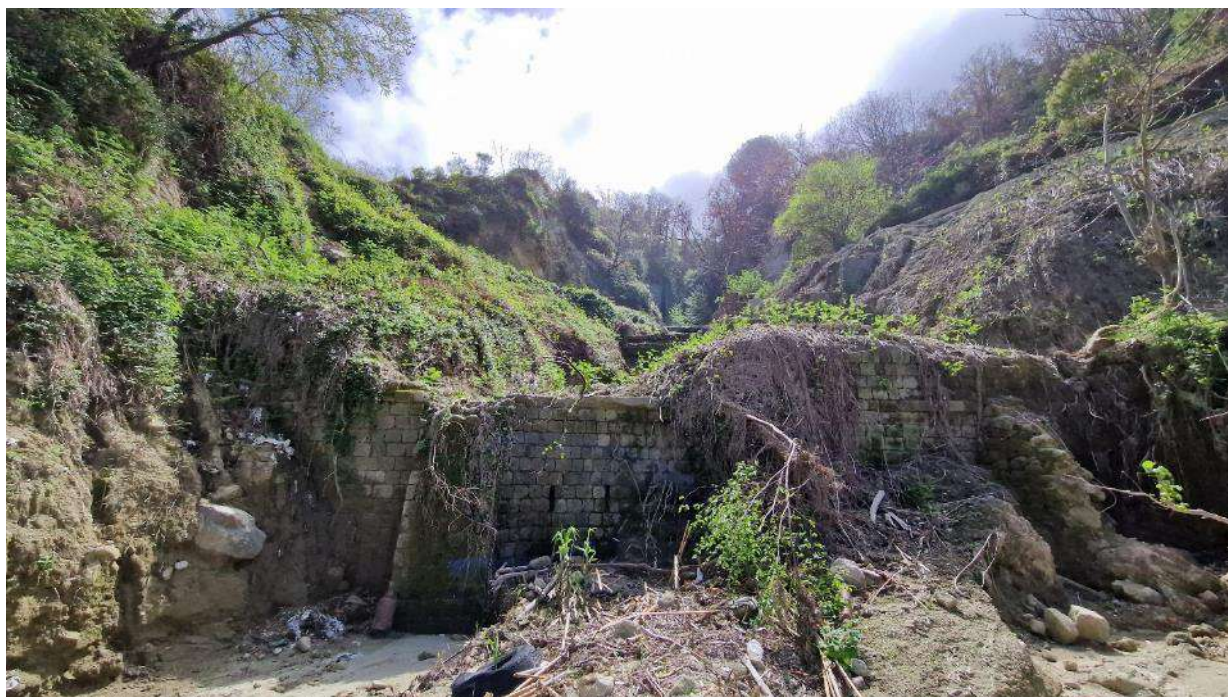
S_ 16_F. Dettaglio briglia in muratura danneggiata a seguito dell'evento dall'impatto di grossi massi trasportati dal flusso di acqua e fango proveniente da monte. Pareti acclivi sempre in fase di scivolamento con presenza di vegetazione

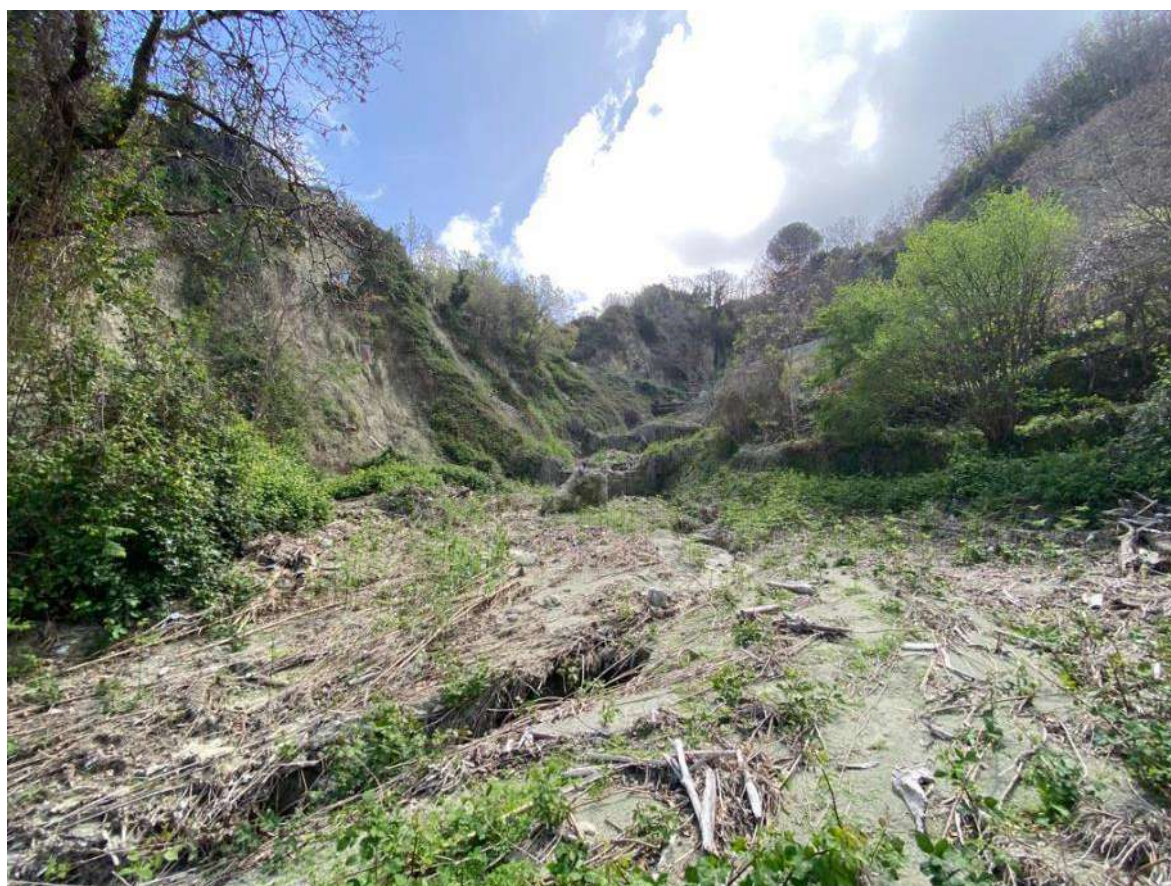
S_ 17_F. Ampia area di accumulo posta a valle del primo sistema di briglie

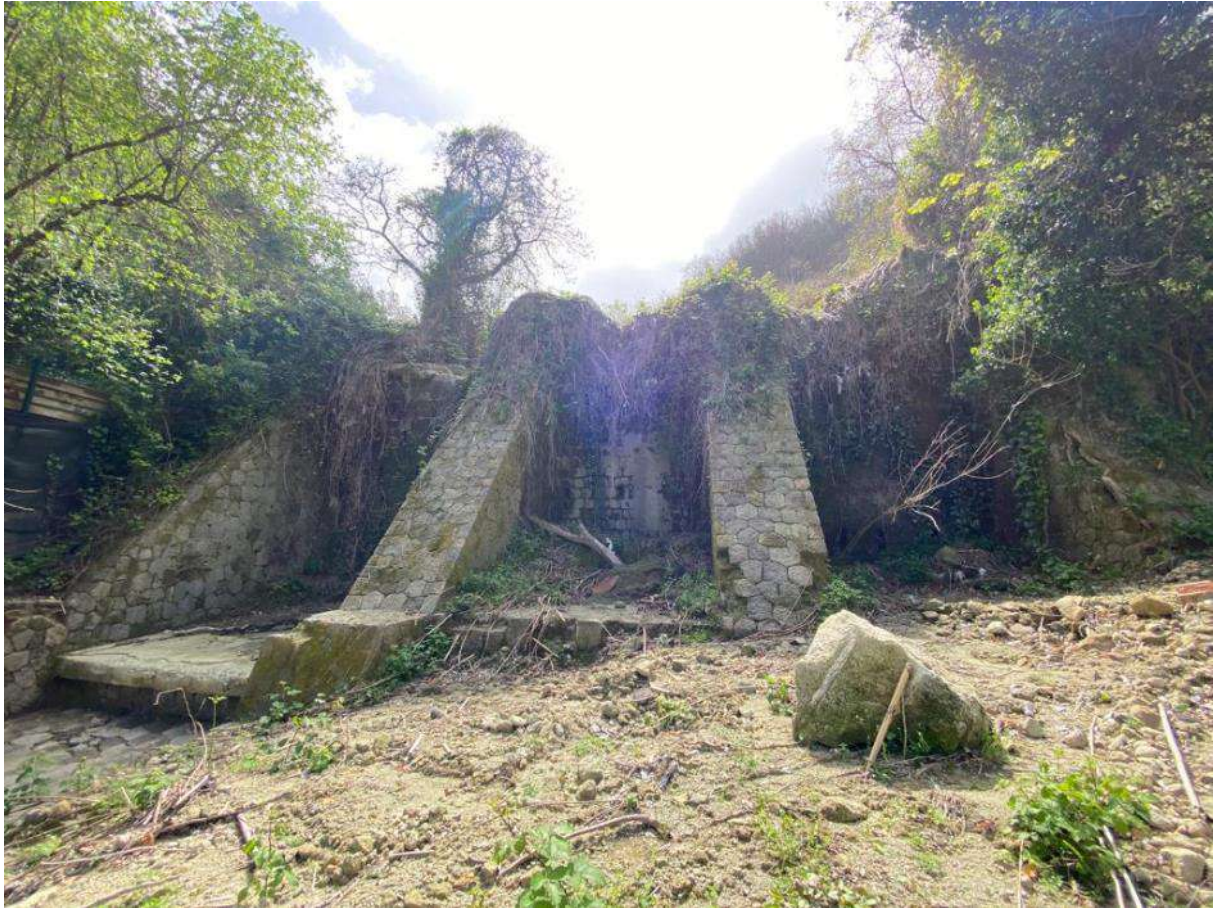
S_ 18_F. Grossa briglia o diga di altezza 10m e larghezza 25 con contrafforti in muratura di spessore circa 1,5 m

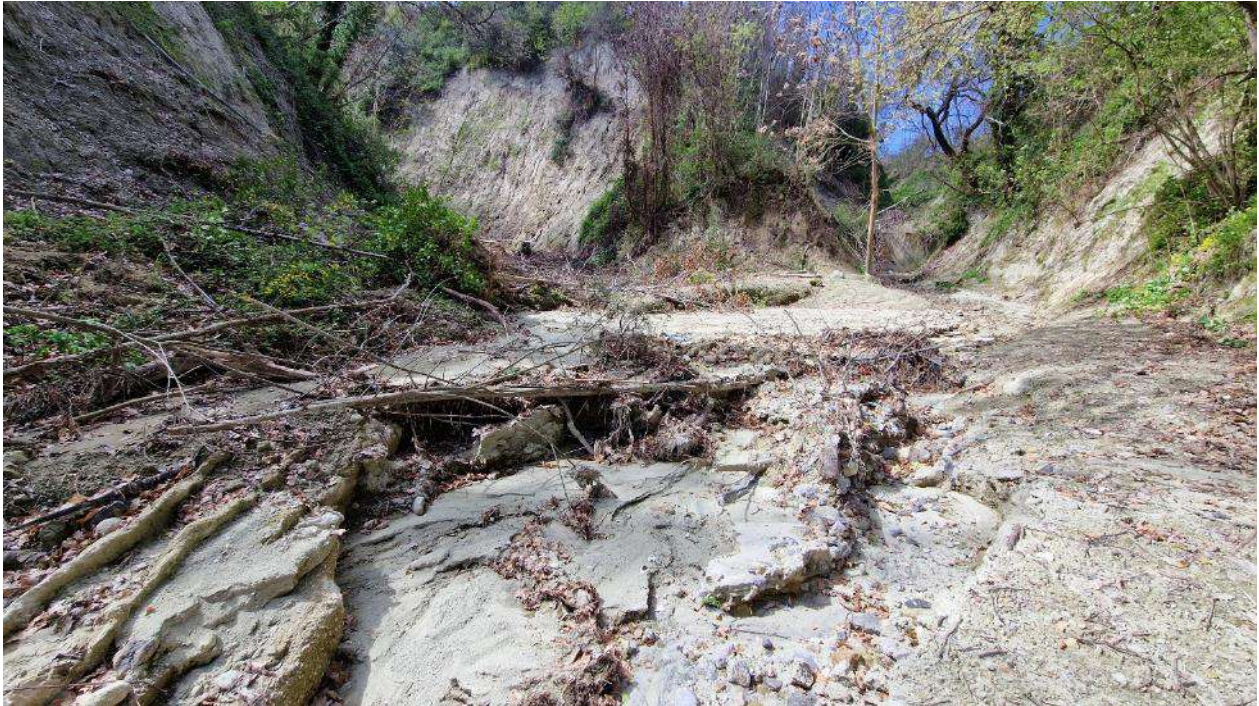
S_ 20_F. Zona di accumulo posta a valle delle sistema di briglie in corrispondenza della confluenza con l'alveo Fontana.

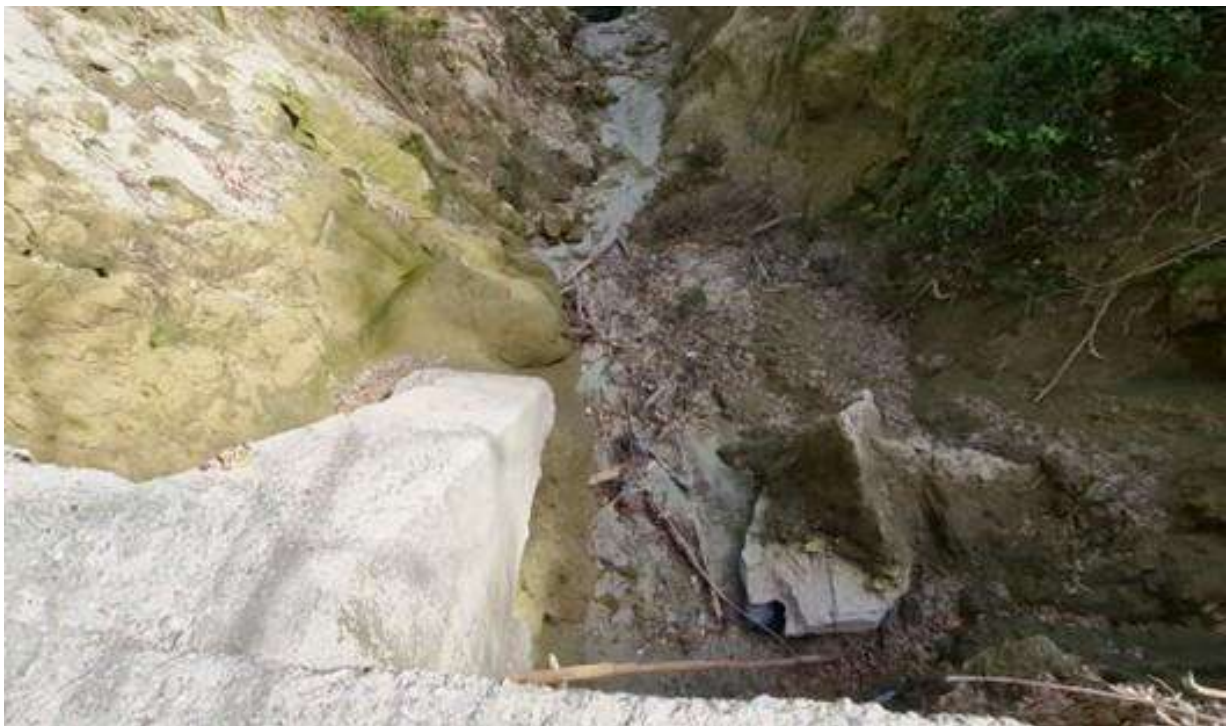
S_ 21_F. Grossa briglia in cemento armato di altezza circa 10 m realizzata a seguito dell'evento franoso del 2009 per stabilizzare il materiale di accumulo fondo alveo
