Presidenza del Consiglio dei Ministri

Commissario delegato per gli eccezionali eventi meteorologici verificatisi nei territori dell'Isola di Ischia il 26 novembre 2022 ex OCDPC 948/2022.

Piano commissariale di interventi urgenti per la sicurezza e la ricostruzione.

26 Aprile 2023

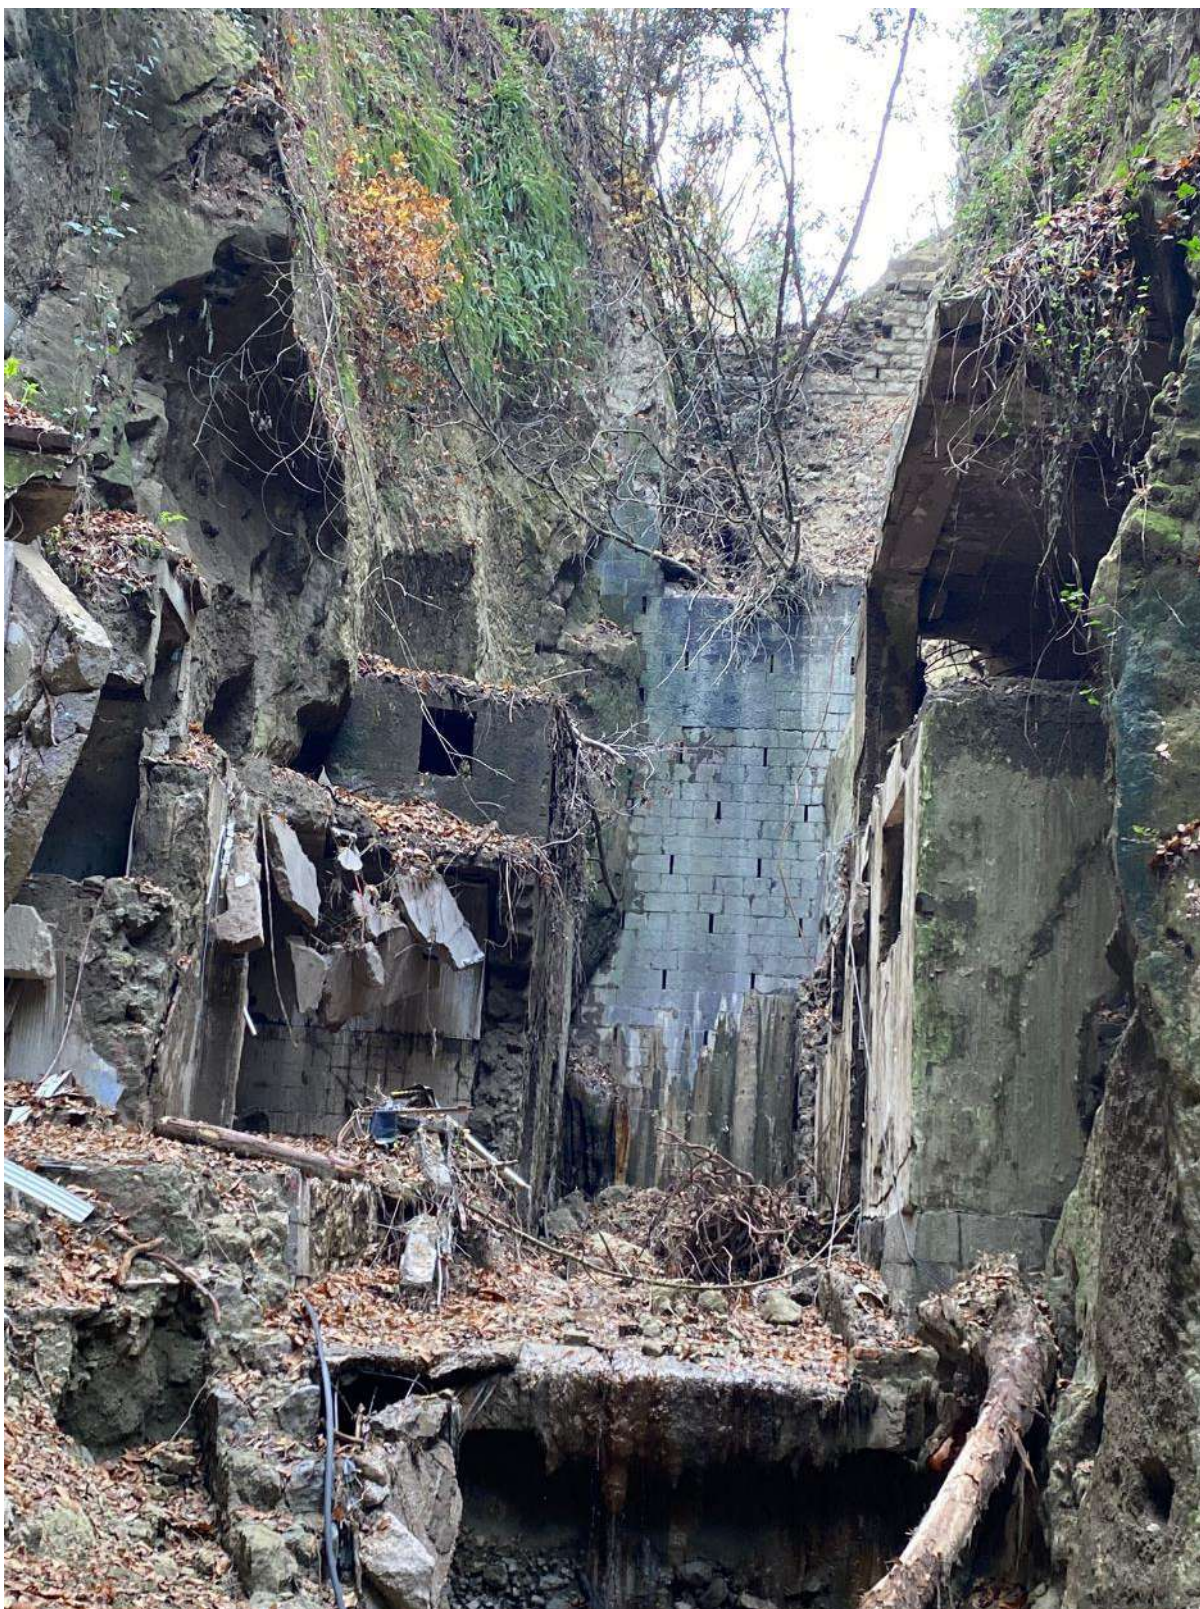
S_22_F. Grossa briglia di altezza di circa 20 m posta poco prima della zona tombata nel tratto urbanizzato. Alla base è stato edificato un impianto termale denominato Terme Piro, in parte collassato ed in parte in incipiente stato di collasso tale da produrre ulteriori elementi all'interno dell'alveo.

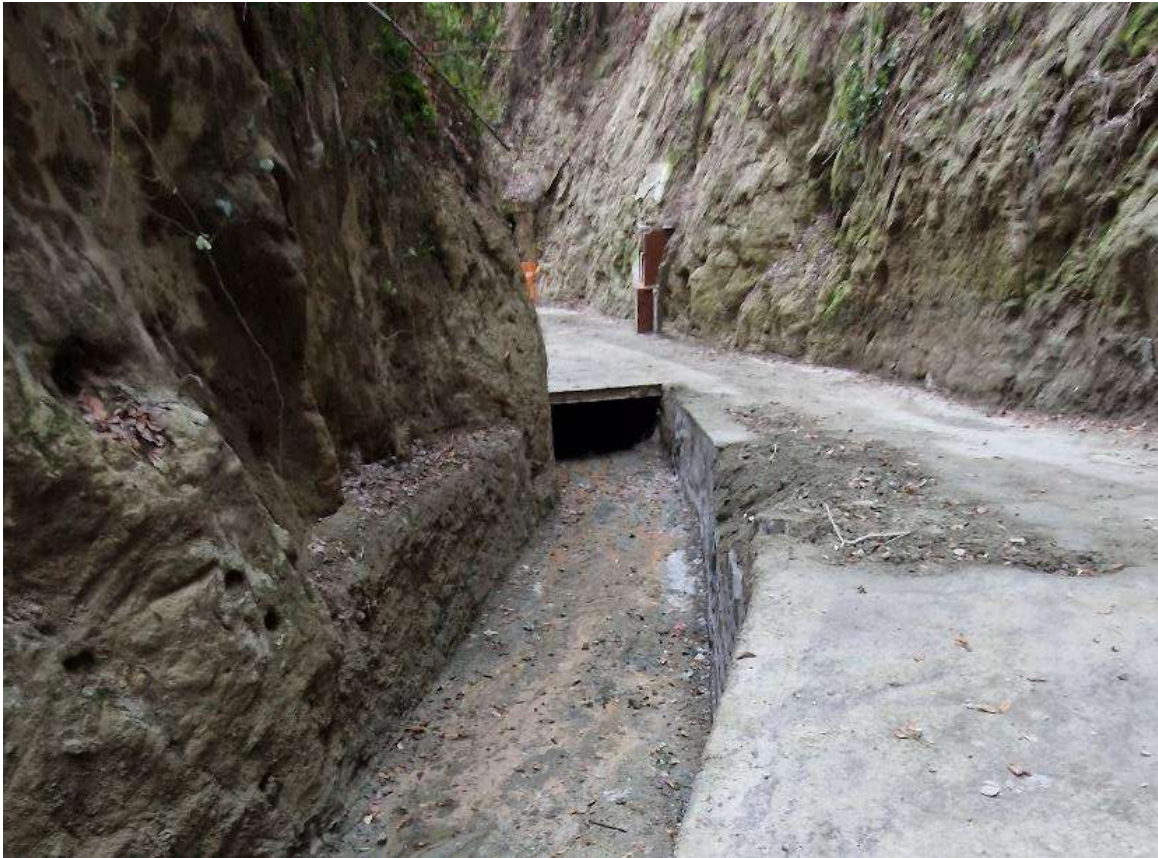
S_ 23_ F. Ponte in putrelle e tavelloni realizzato in corrispondenza dell'alveo per consentire in passato l'accesso alle terme

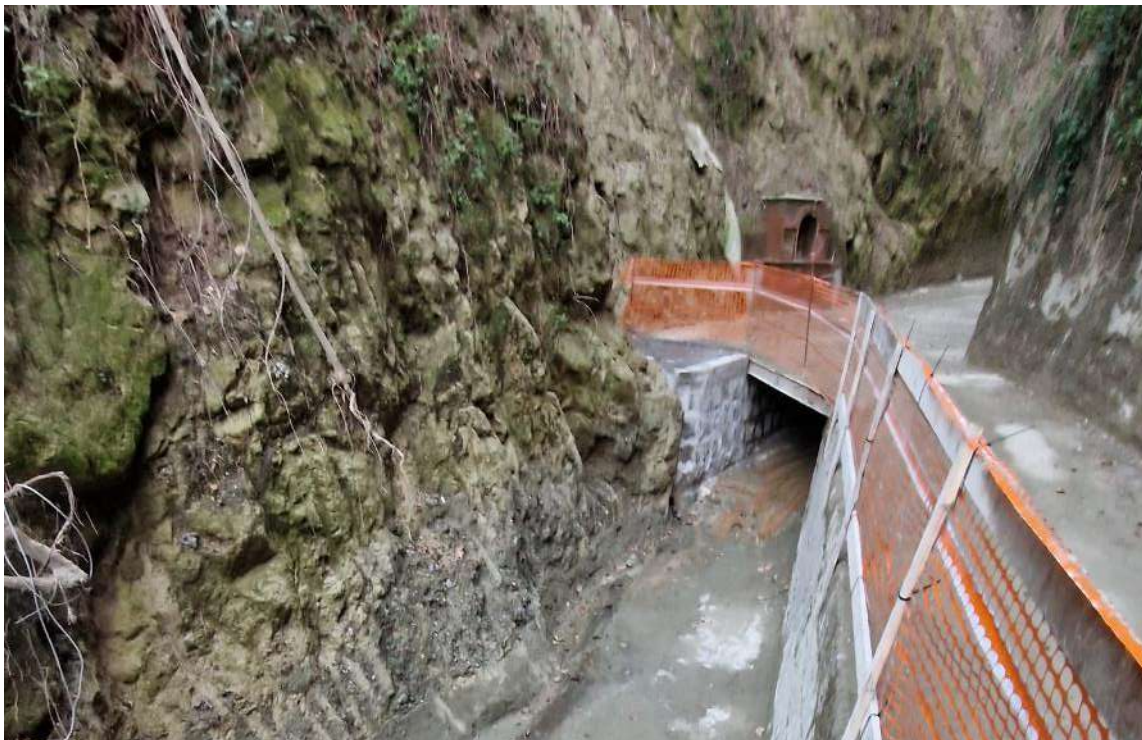
S_ 24_ F. Ponte in putrelle e tavelloni realizzato in corrispondenza dell'alveo per consentire in passato l'accesso alle

terme

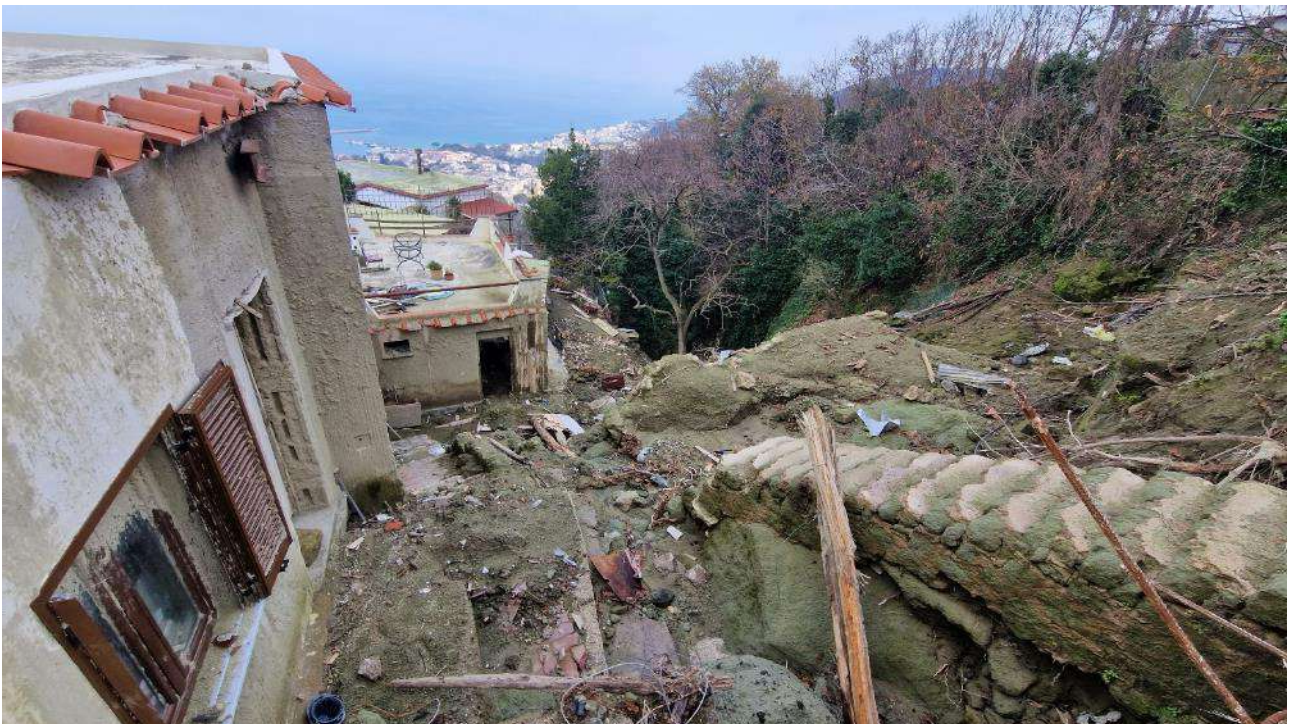
FO_1_F. Tratto immediatamente a valle di via Celario che collega l'alveo Celario con l'alveo Fontana in corrispondenza di un forte salto idraulico. Il tratto è stato urbanizzato nel corso del tempo così che la strada, gli edifici e le ampie superfici impermeabili hanno alterato il naturale afflusso delle acque.

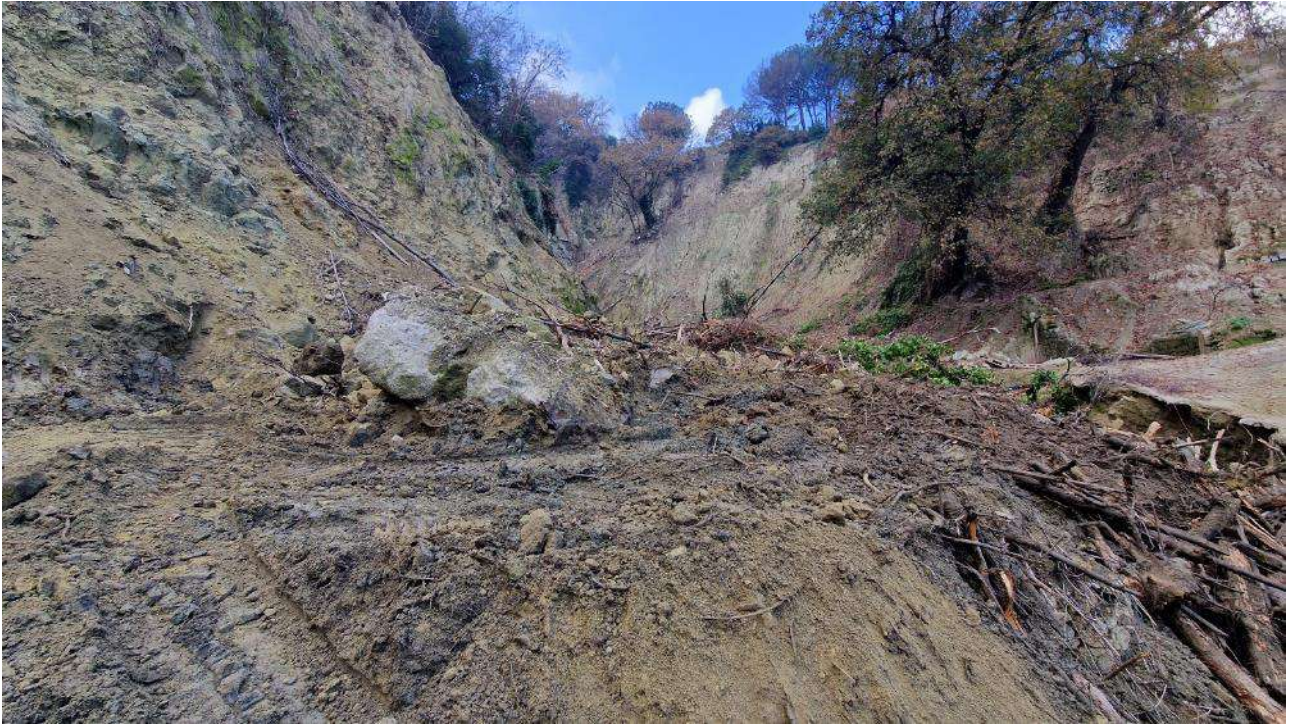
FO_2_F. Alveo a valle del salto caratterizzato da pareti acclivi e deposito sul fondo. Pareti con forti scivolamenti della coltre superficiale.

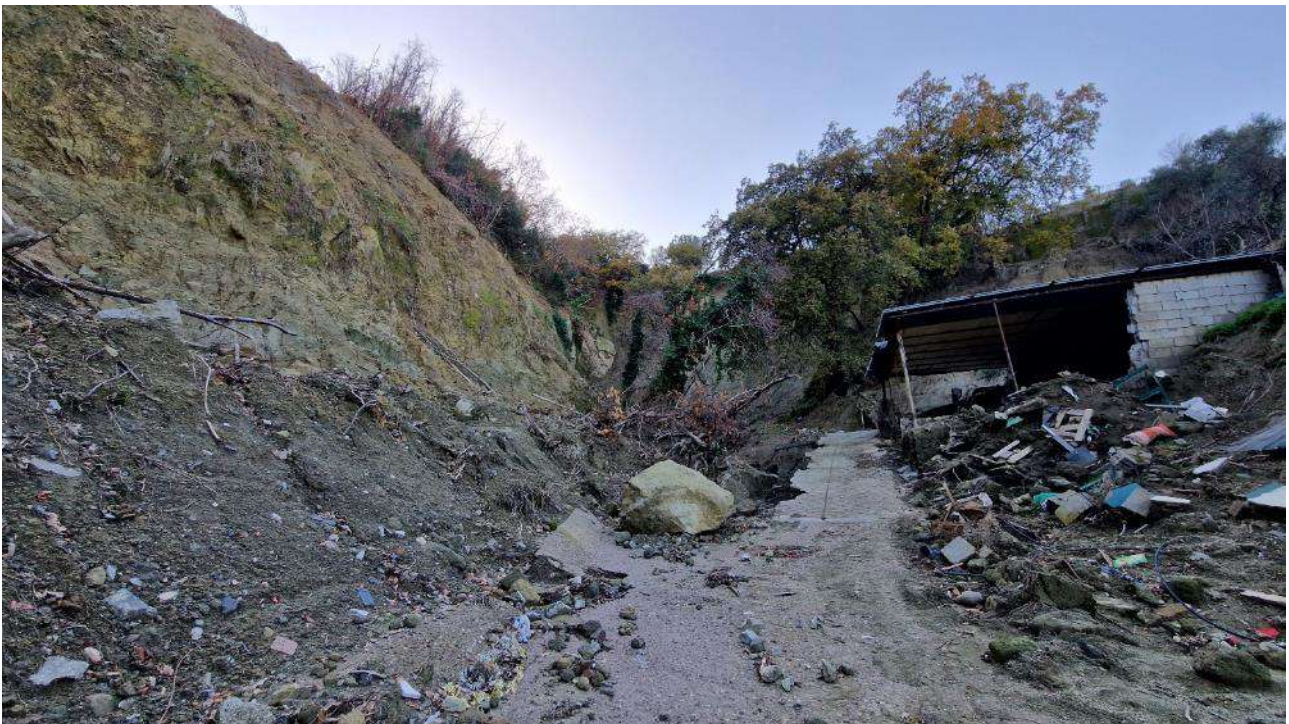
FO_3_F. Rudere realizzato sul bordo dell'alveo con strada in cemento armato realizzata sul fondo dell'alveo

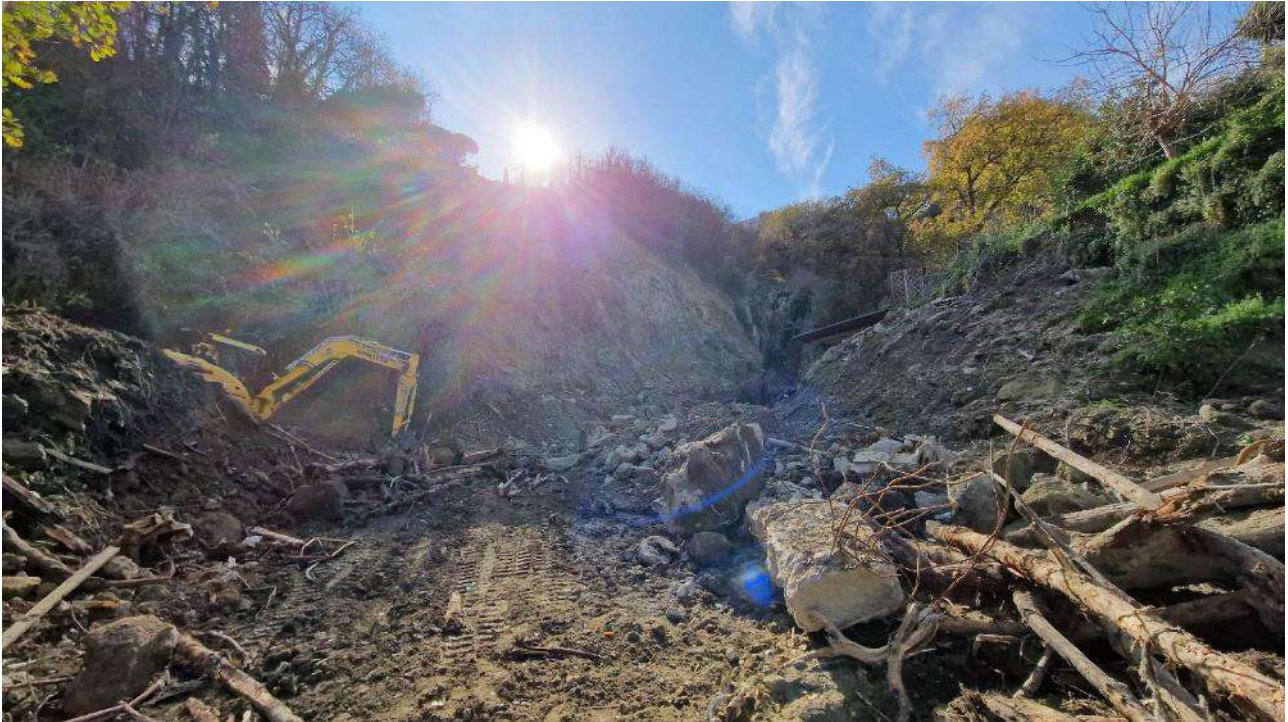
FO_4_F. Materiale di accumulo su fondo dell'alveo caratterizzato sia da materiale naturale che da materiale di risulta proveniente da edifici distrutti

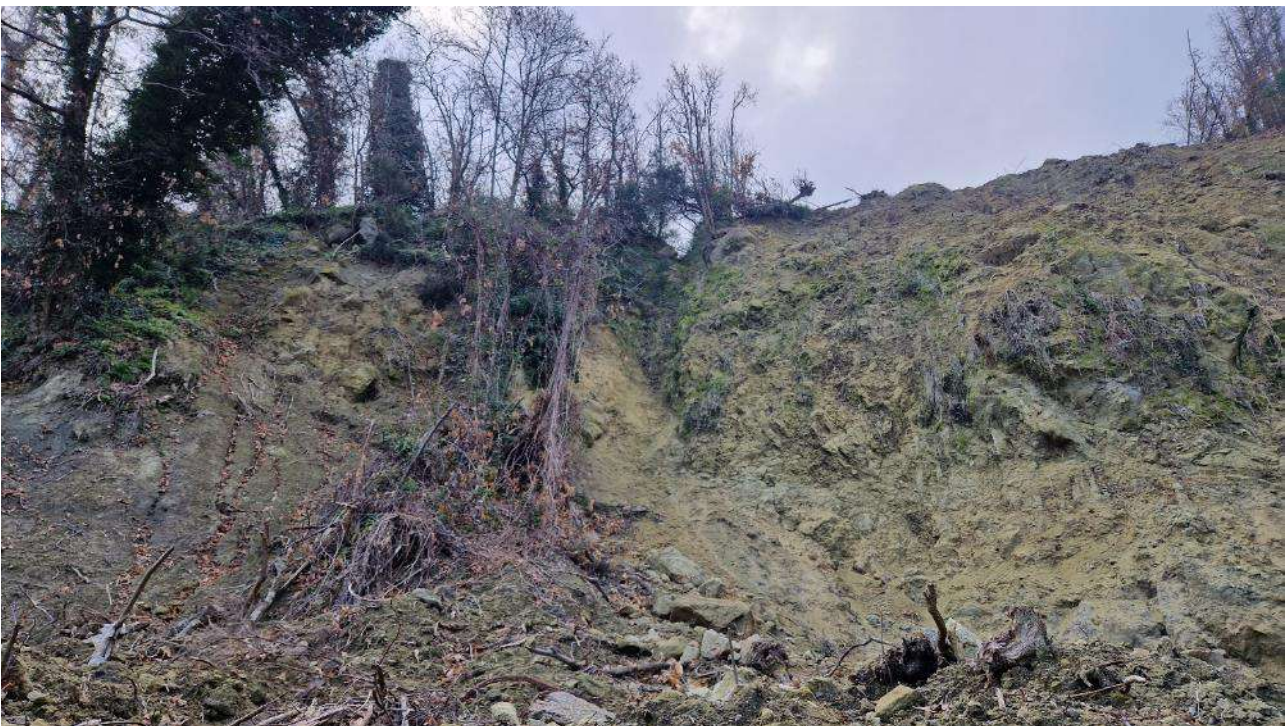
FO_5_F. Versanti acclivi dell'alveo caratterizzati da scorrimenti superficiali

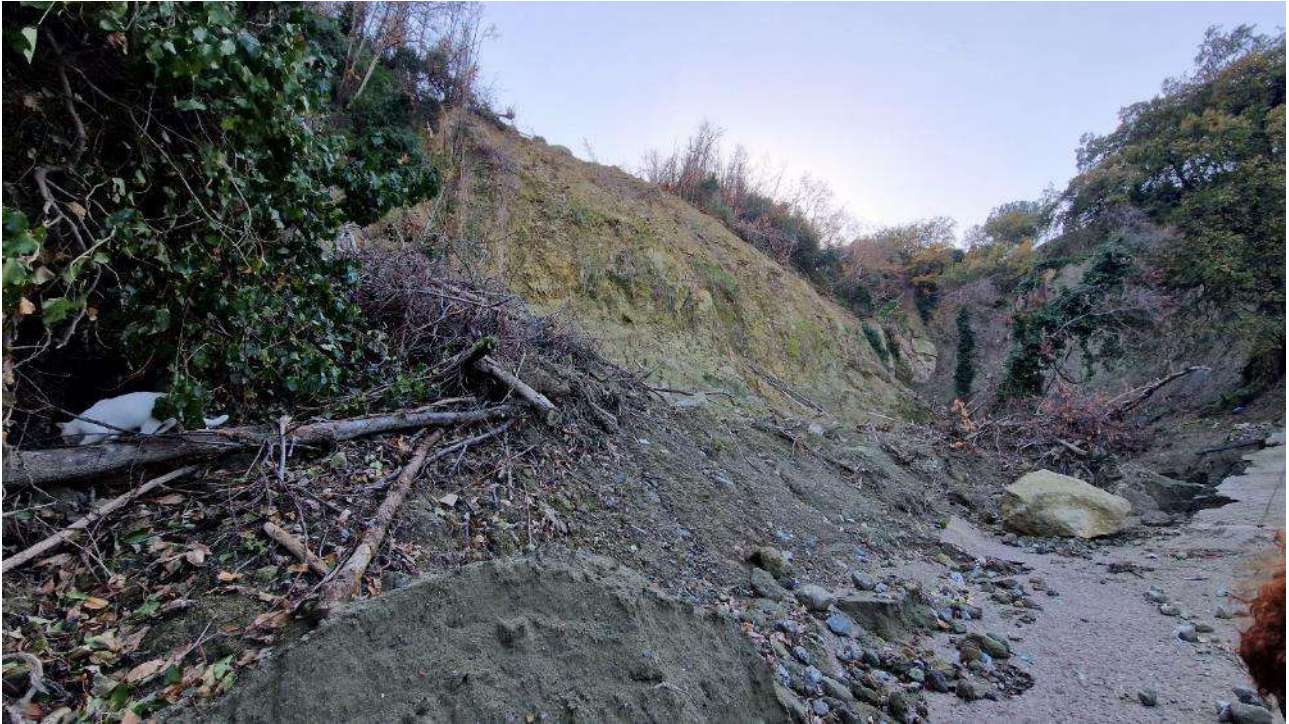
FO_ 6_F. Versanti acclivi dell'alveo caratterizzati da scorrimenti superficiali, fondo alveo cementato

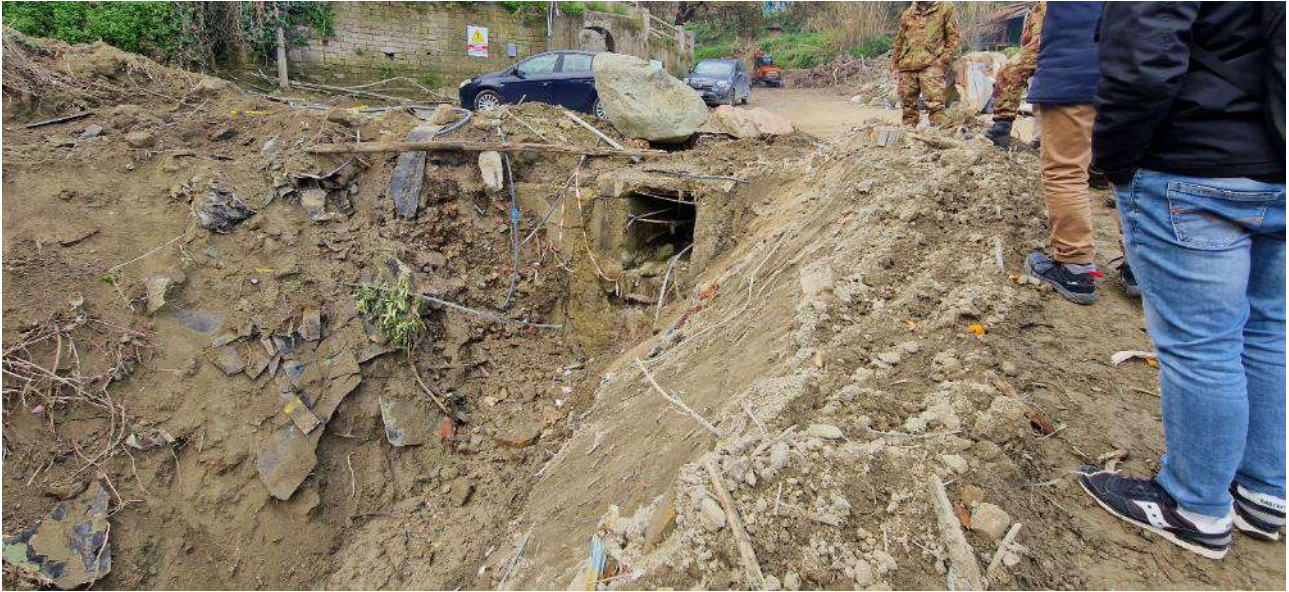
FO_8_F. tubazione di immissione acque piovane raccolte da Via Santa Barbara e immesse nell'alveo Fontana

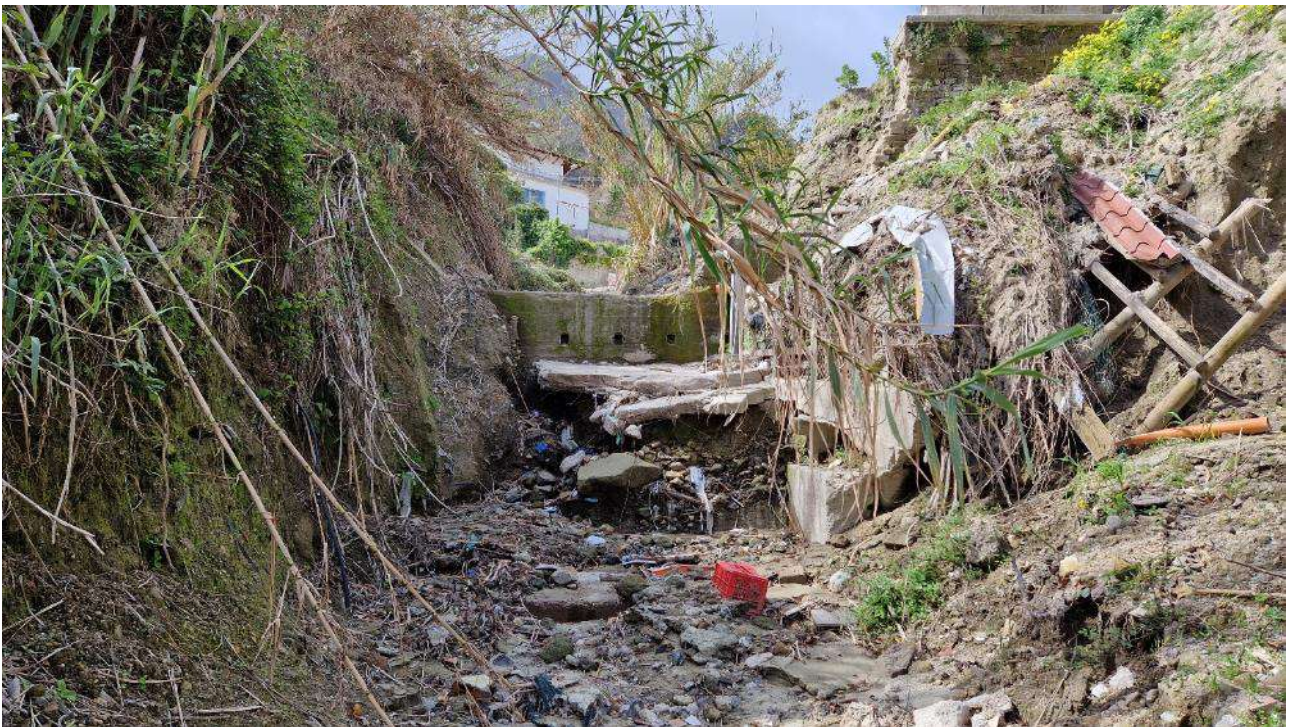
FO_9_F. Briglia in calcestruzzo armato di altezza pari a circa 1,80 m, realizzata a seguito dell'evento del 2009 con fondazioni esposte e collassate. Presenza massiccia di vegetazione e fango lungo i versanti

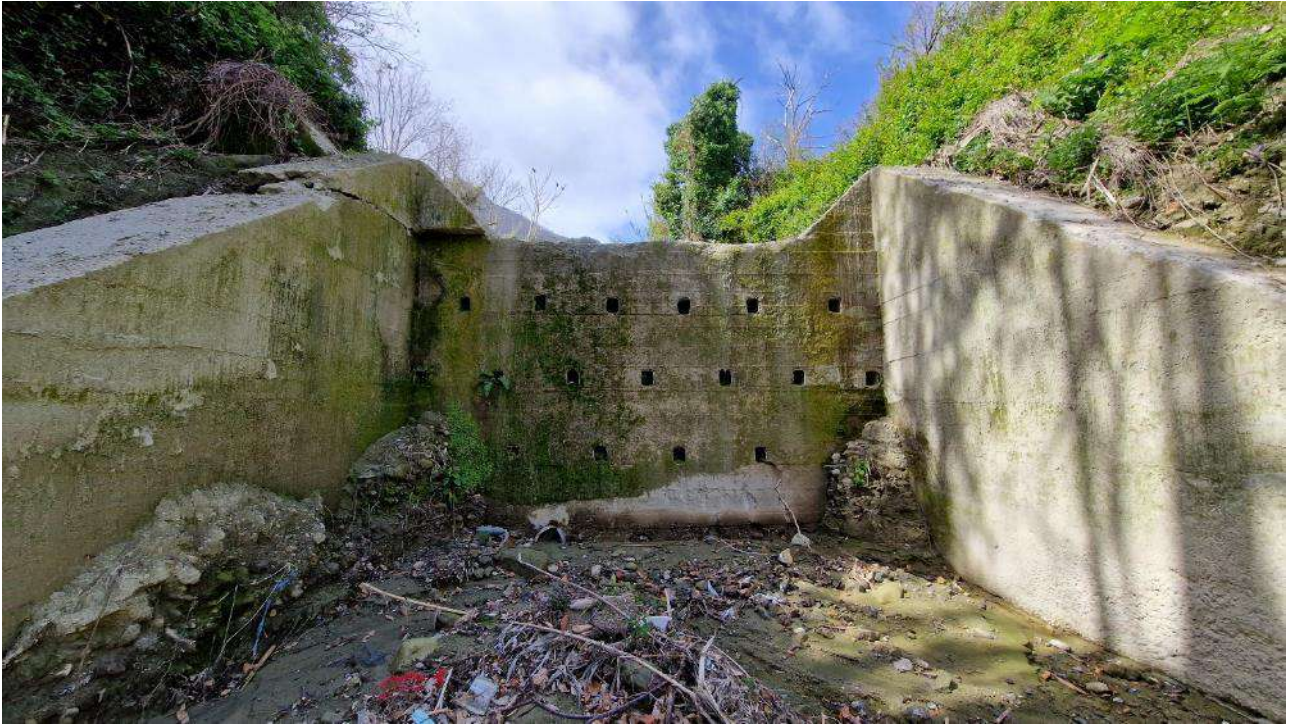
FO_9_F. Briglia in calcestruzzo armato di altezza circa 4 m realizzata a seguito dell'evento franoso del 2009. Si evidenzia un danno nella parte sommitale della sponda in destra idraulica. Deposito di materiale solidificato sul fondo

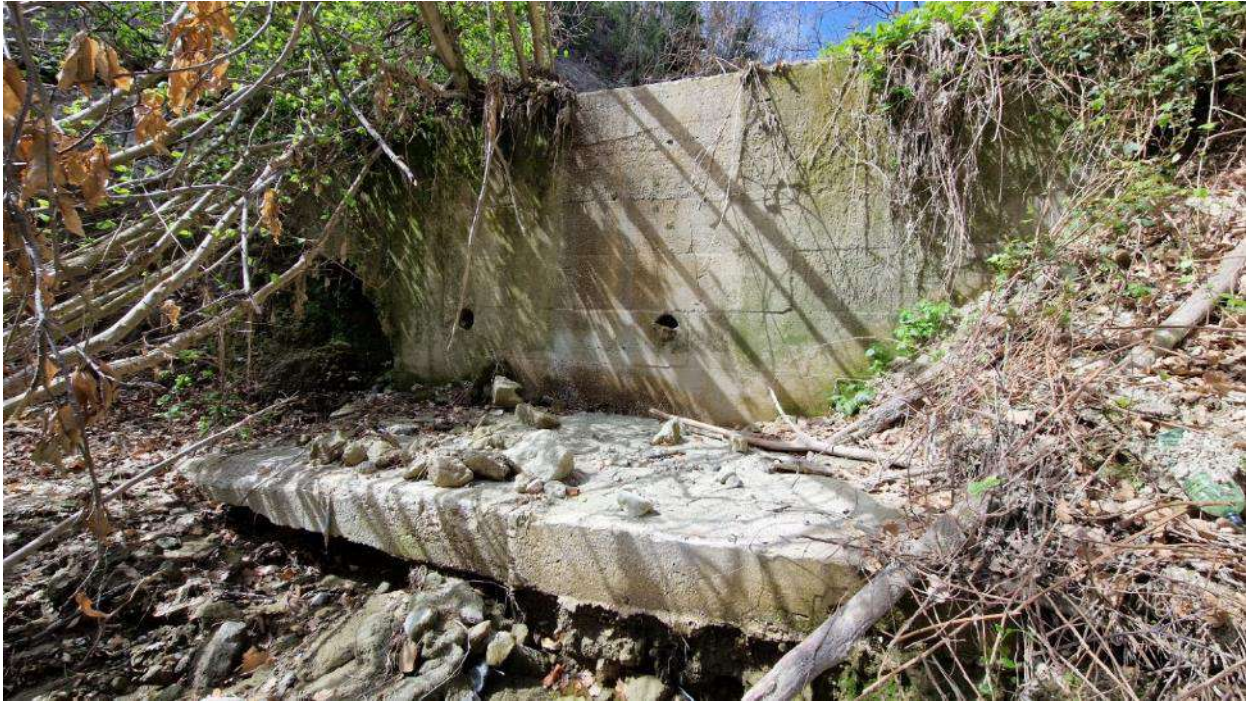
Ultima Briglia in Cemento armato di altezza circa 3 m realizzata post evento 2009 con fondazioni esposte ed erosione del letto di fondazione

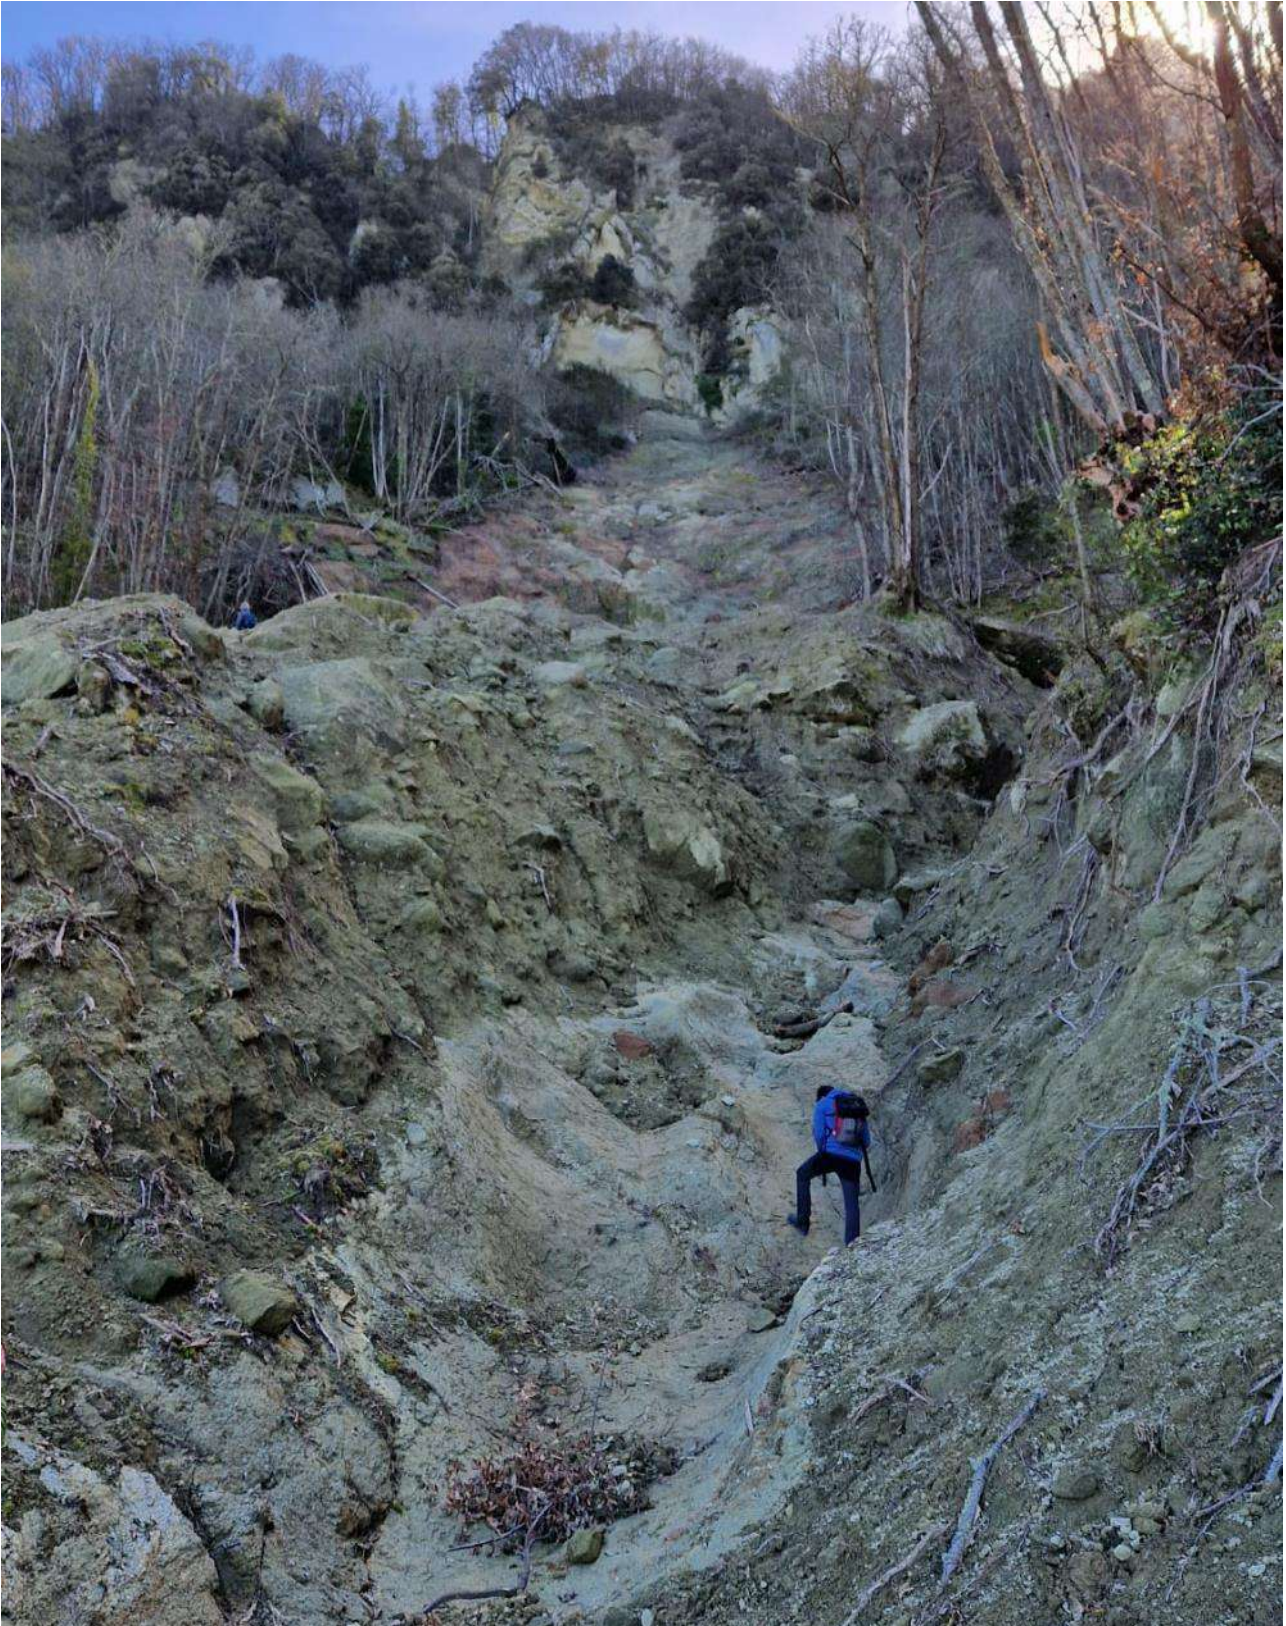
CE_ 2. Alveo eroso dall'evento franoso del 2020. Depositi di fango solidificato lungo il letto della frana

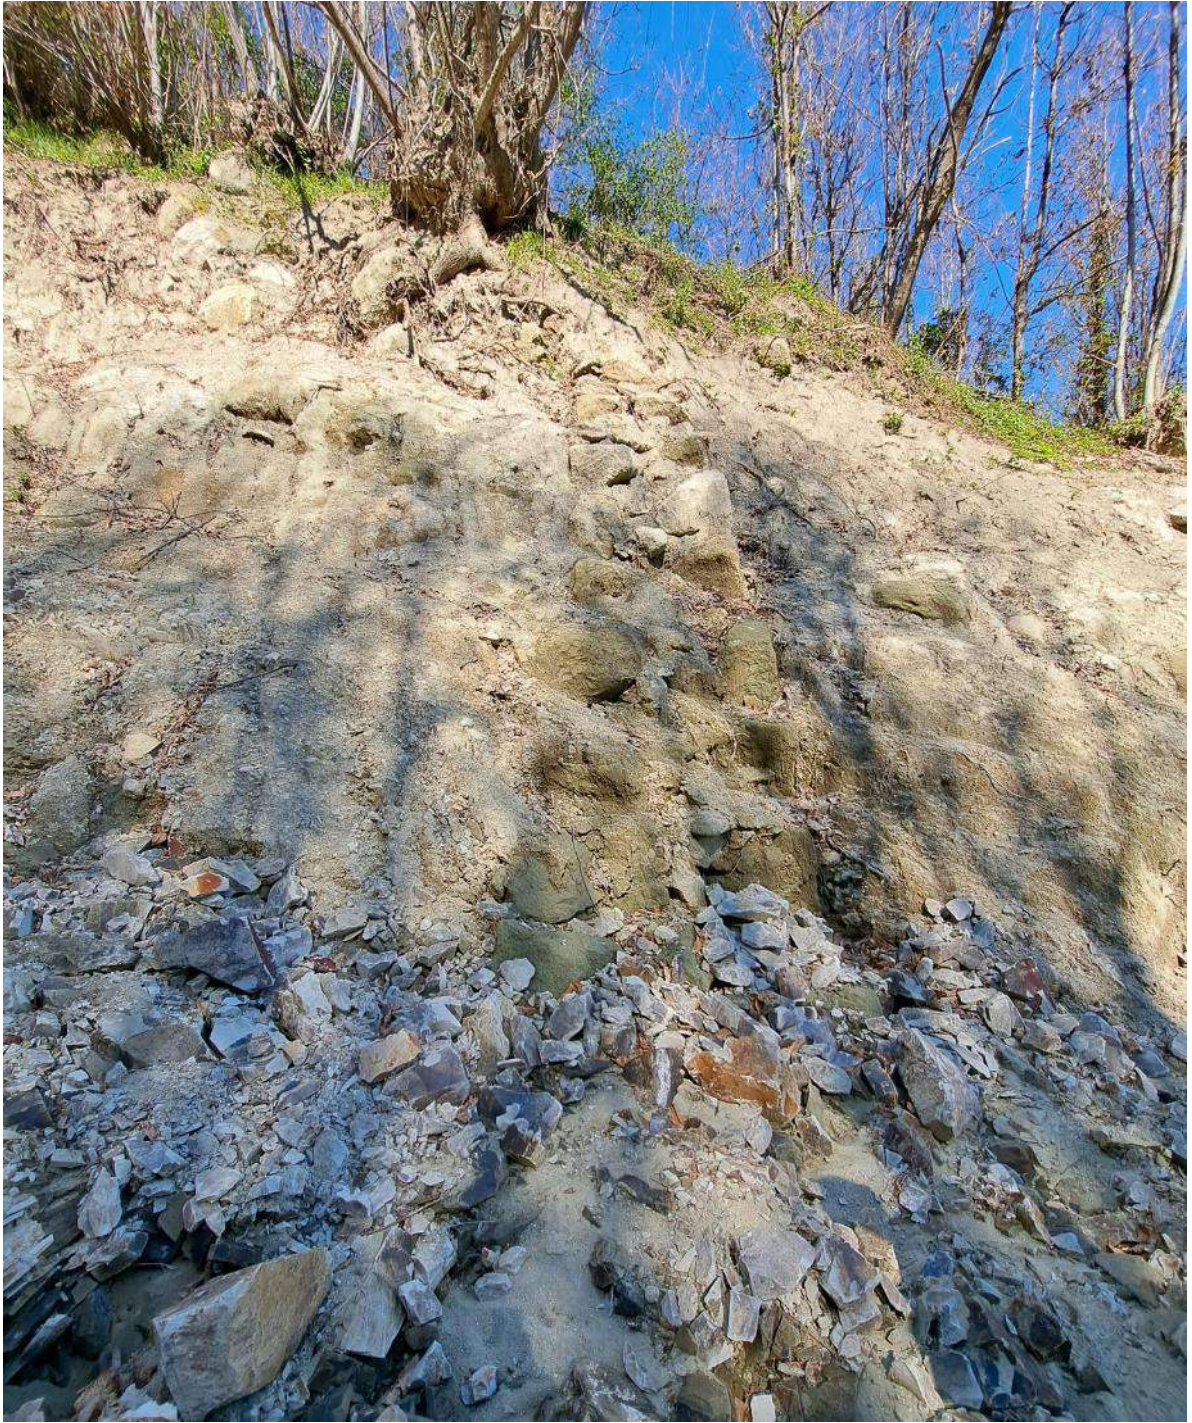
CE_3. Traccia di una briglia in muratura tranciata dall'evento meteorico del 2022

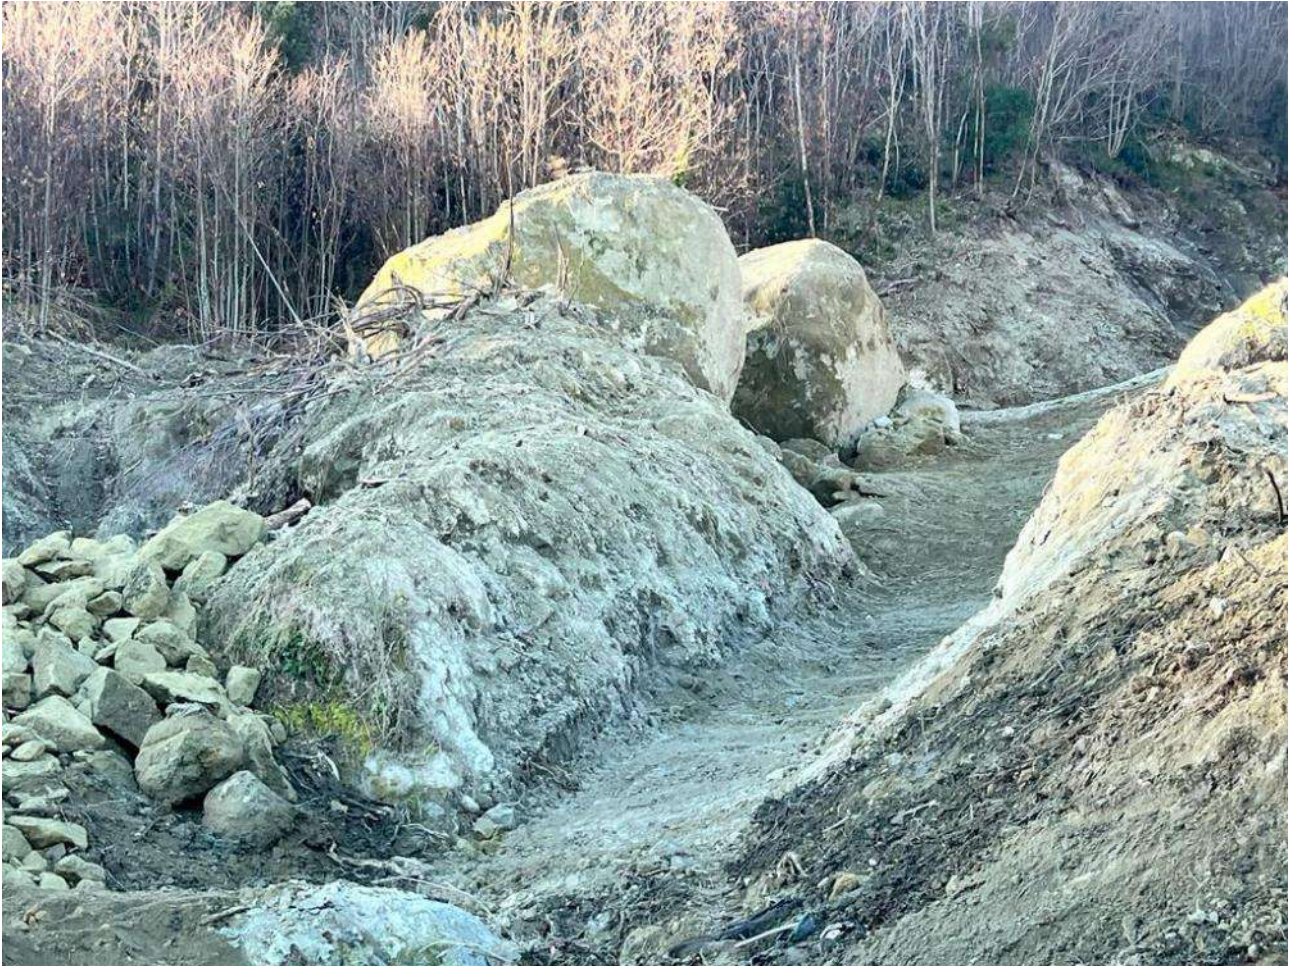
CE_ 4. Grossi massi depositati da eventi fransi passati

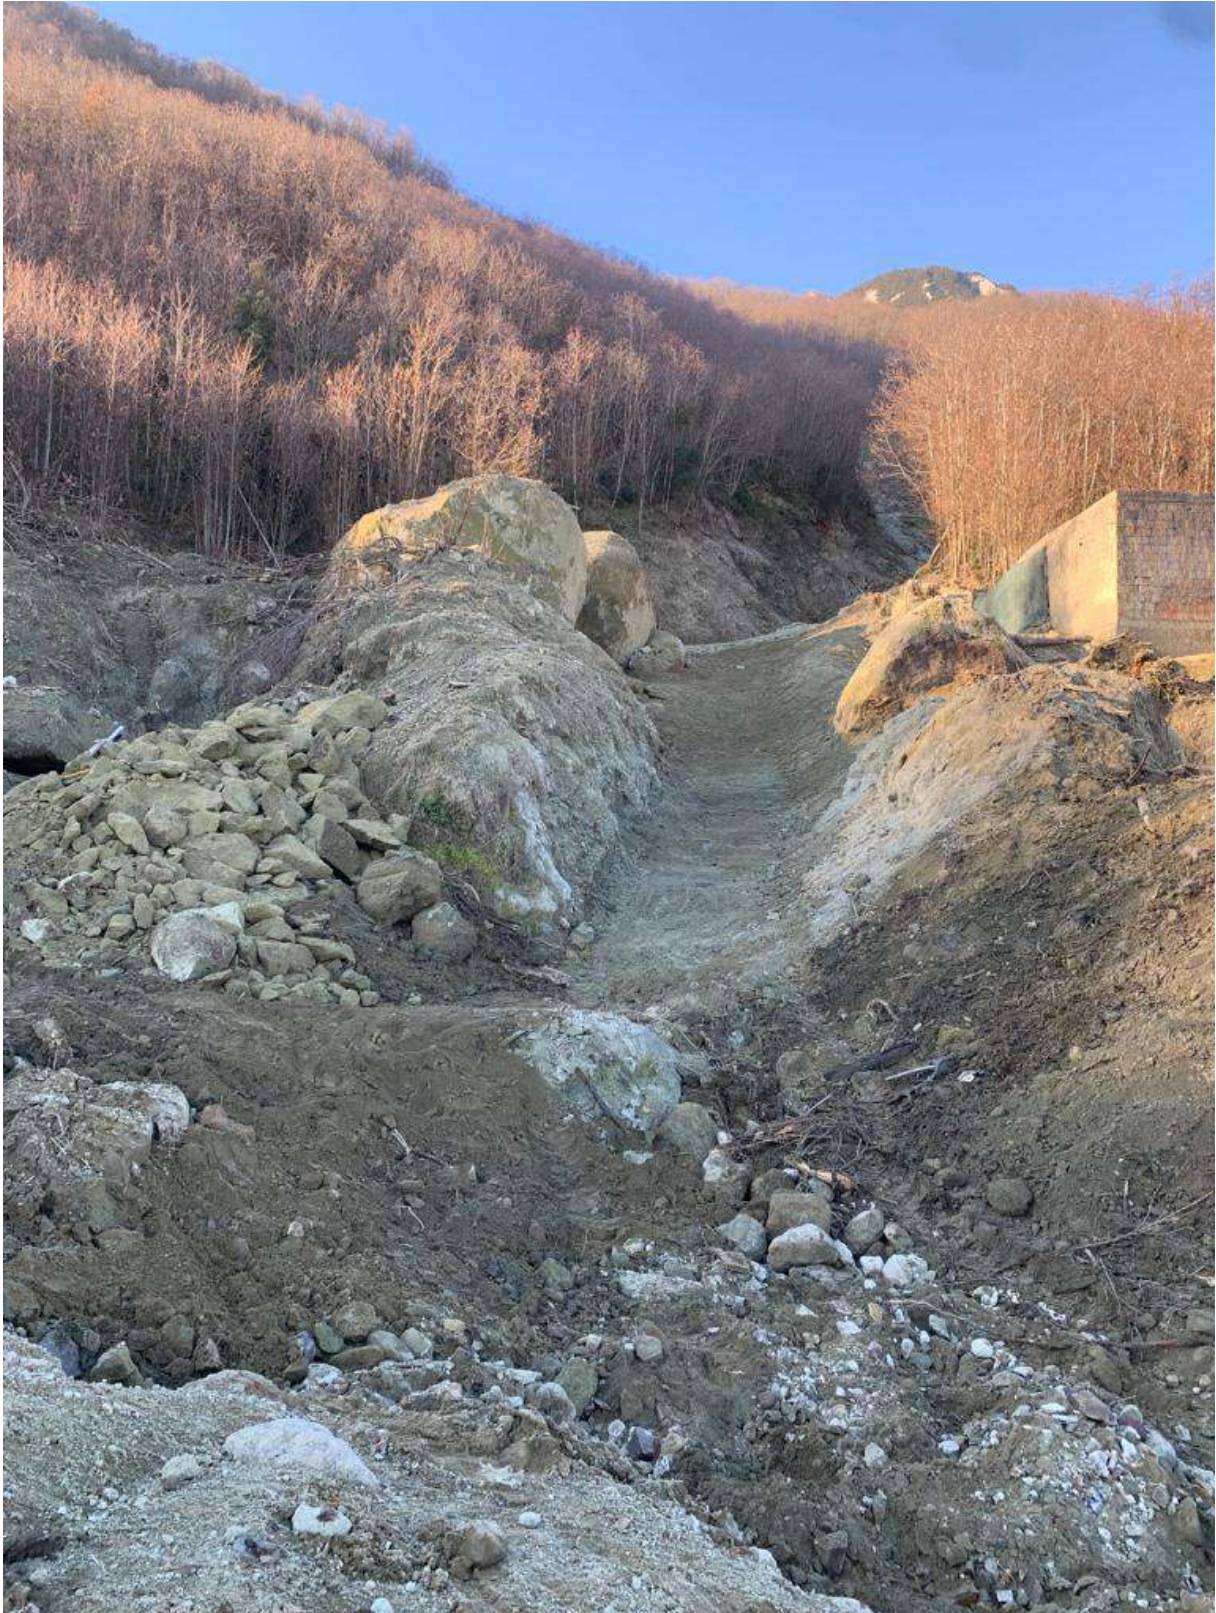
CE_ 5. Grossi massi depositati da eventi franosi passati e accumuli di materiale lapideo a valle. Zona di accumulo del Celario

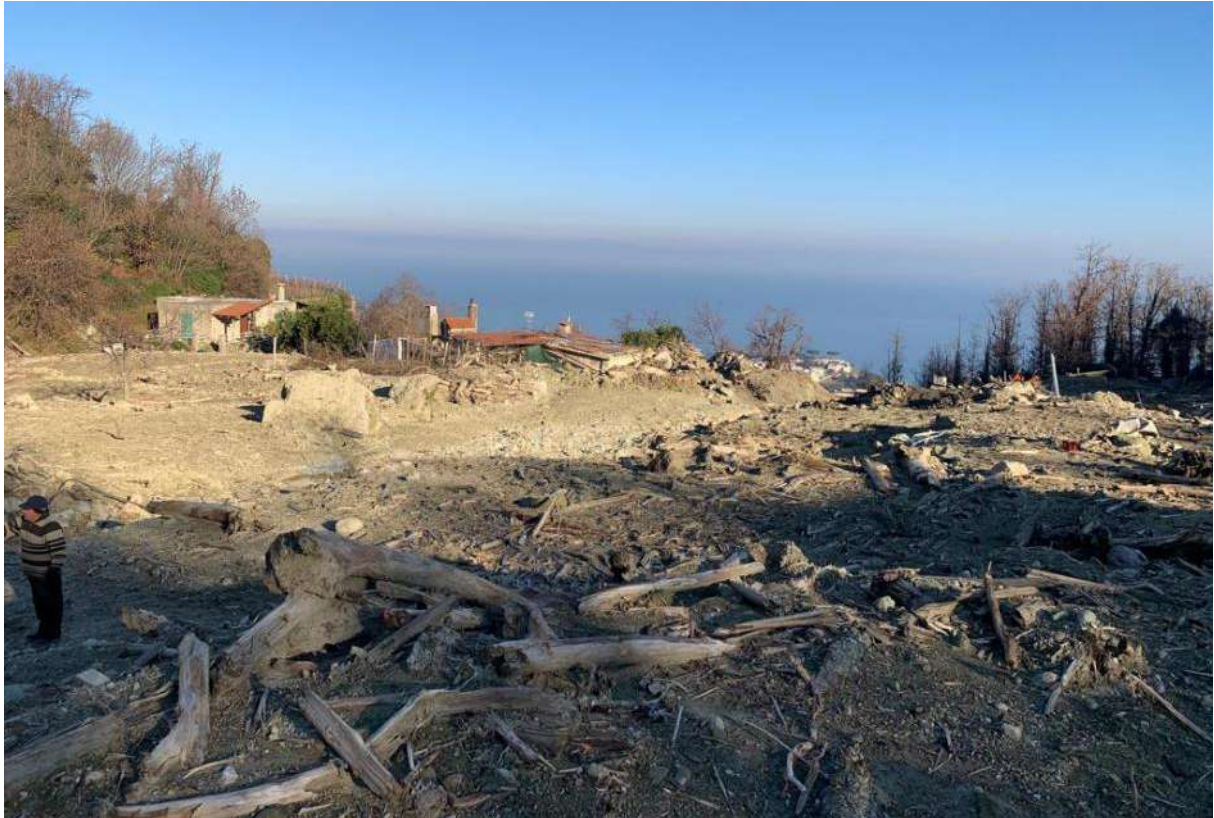
CE_ 6. Zona di accumulo del Celario

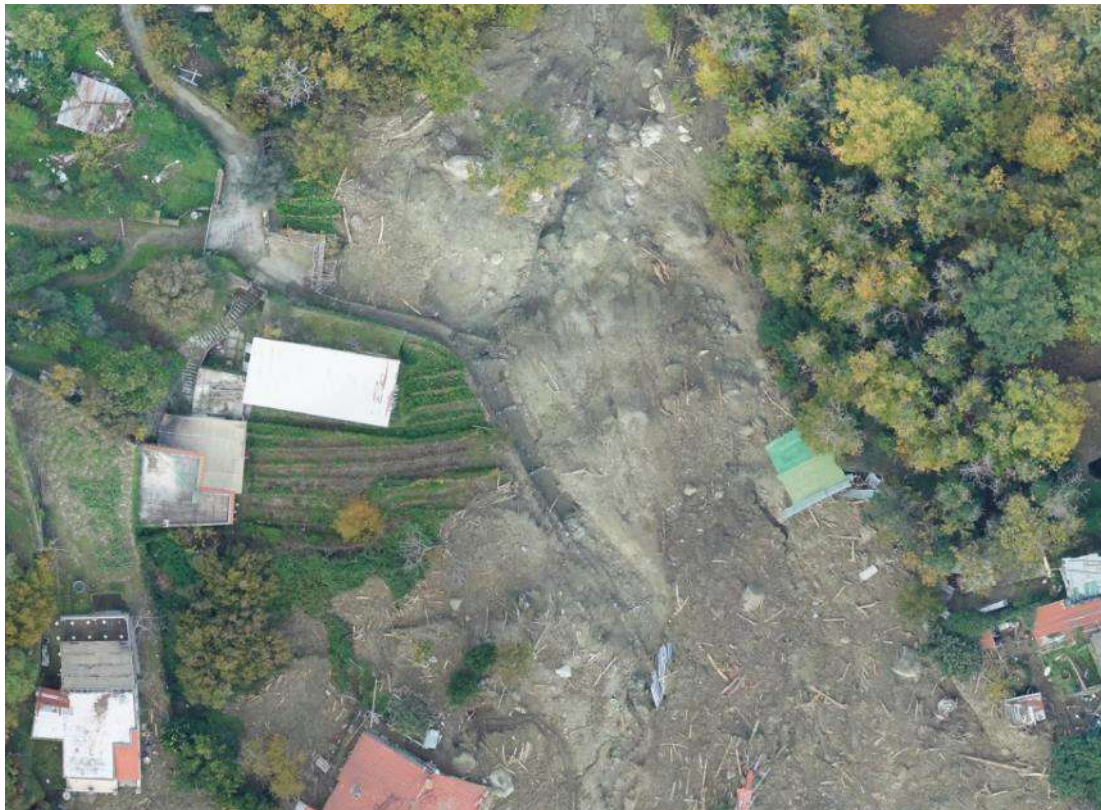
CE_ 7. Zona di accumulo del Celario. L'evento del 2022 ha portato alla luce un sistema di briglie realizzato negli

anni '30
