Presidenza del Consiglio dei Ministri

Commissario delegato per gli eccezionali eventi meteorologici verificatisi nei territori dell'Isola di Ischia il 26 novembre 2022 ex OCDPC 948/2022.

Piano commissariale di interventi urgenti per la sicurezza e la ricostruzione.

26 Aprile 2023

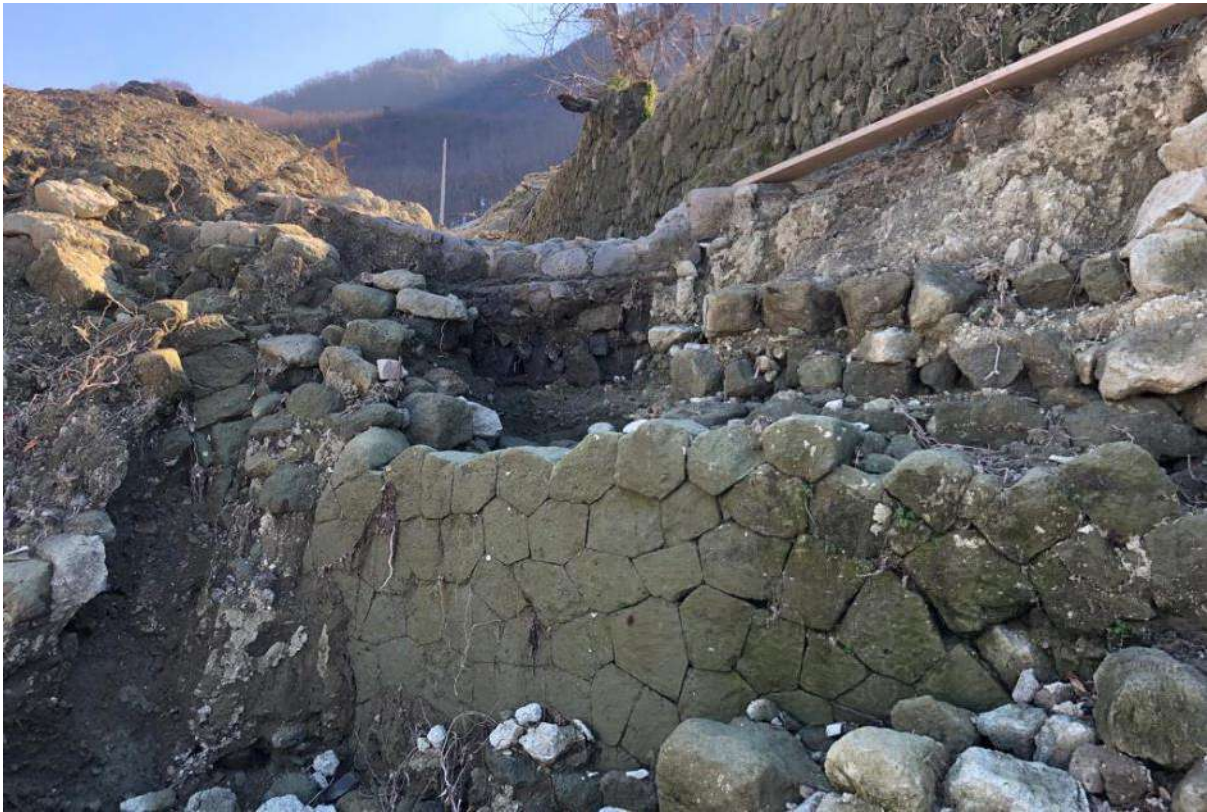
CE_ 8. Sistema di briglie realizzate negli anni '30 con blocchi lapidei squadrate. Parziale collasso delle opere

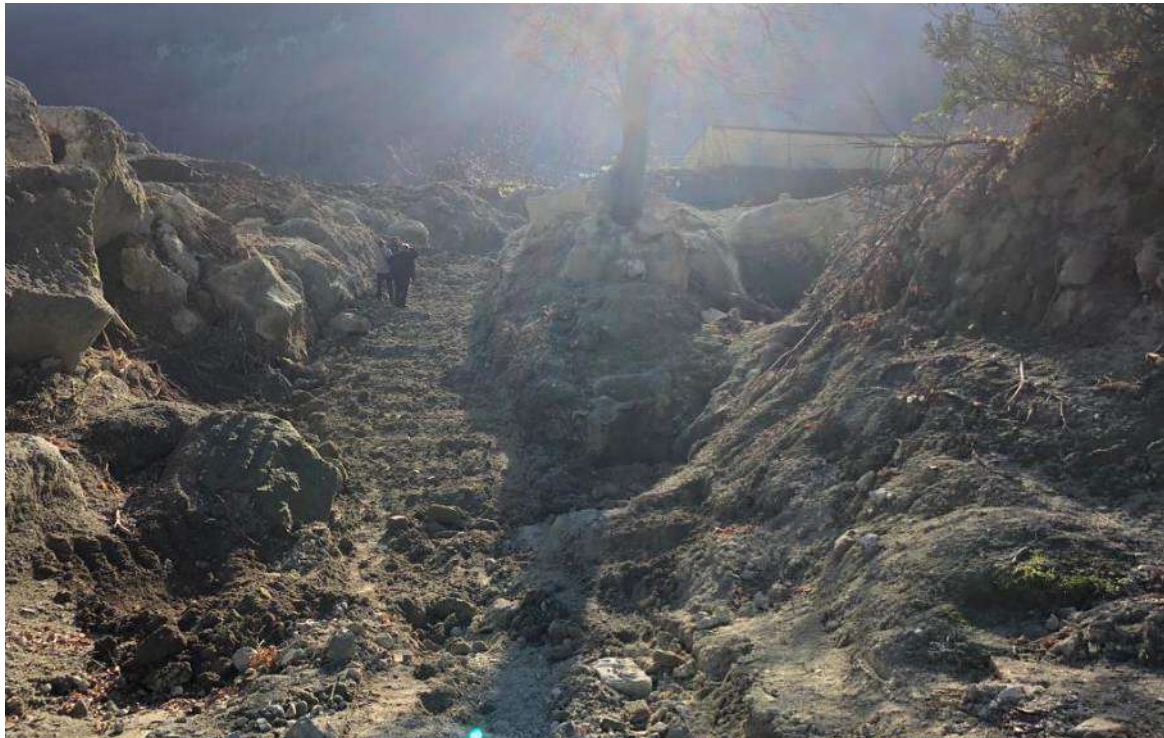
CE_ 9_F. Alveo provvisorio realizzato a seguito dell'evento per la regimentazione delle acque piovane

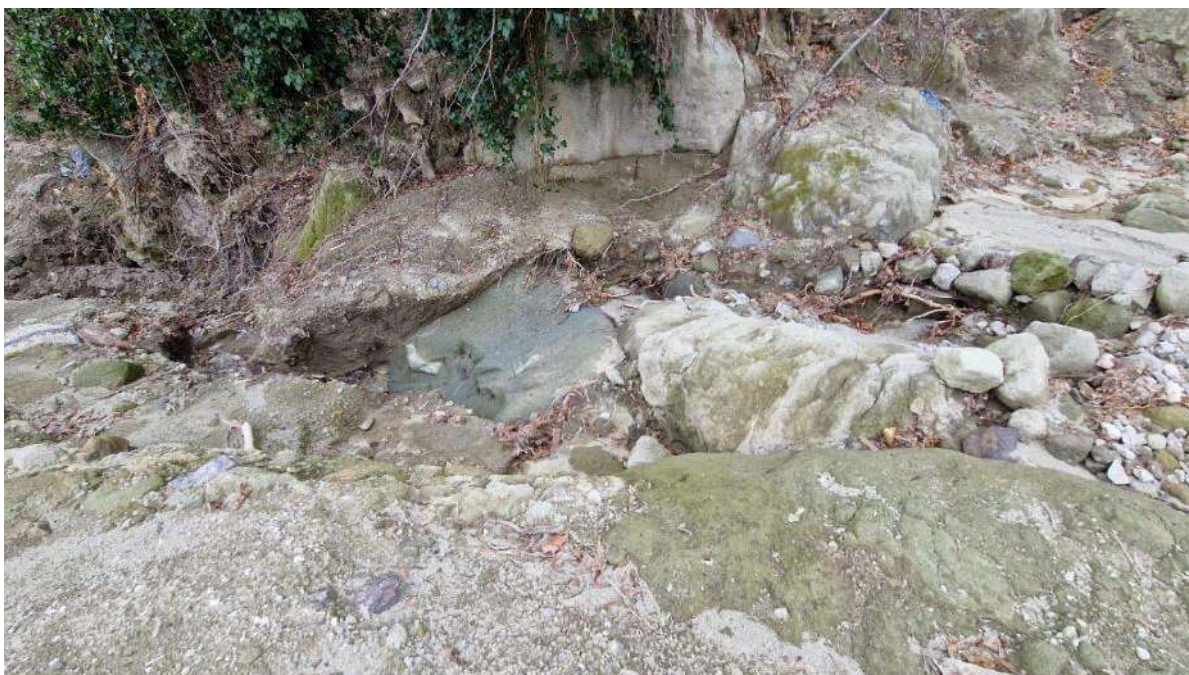
CE_ 10. Fondo eroso dell'alveo Celario

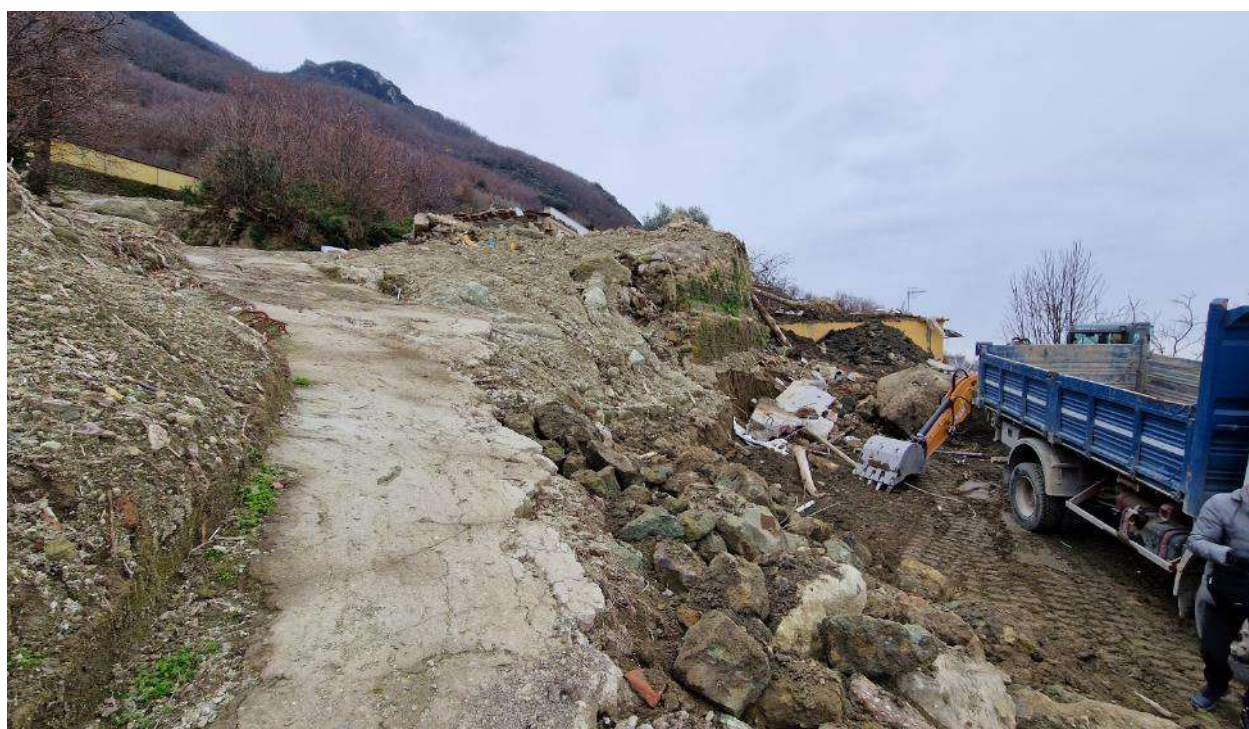
CE_ 11. Stradina cementata che intercetta l'alveo Celario. Parziale collasso dell'opera di sostegno in prossimità della strada

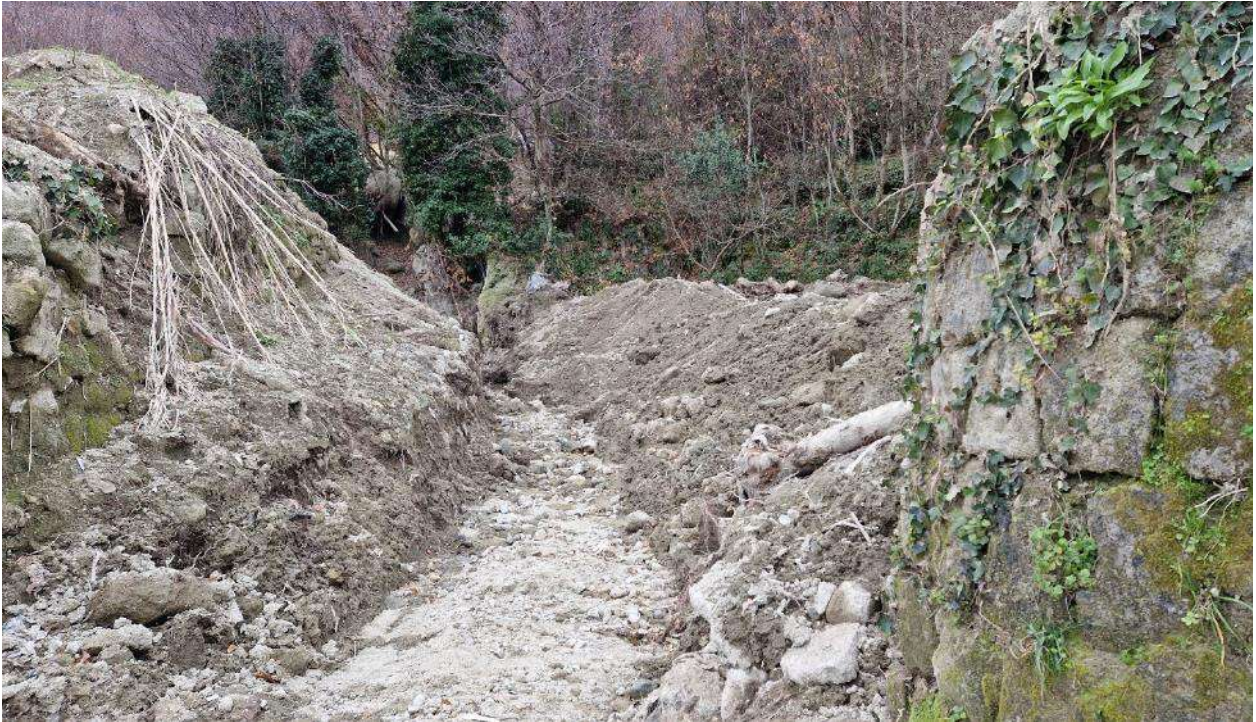
CE_ 12. Fondo cementato dell'alveo Celario. Presenza massiccia di fango e detriti lungo le sponde laterali

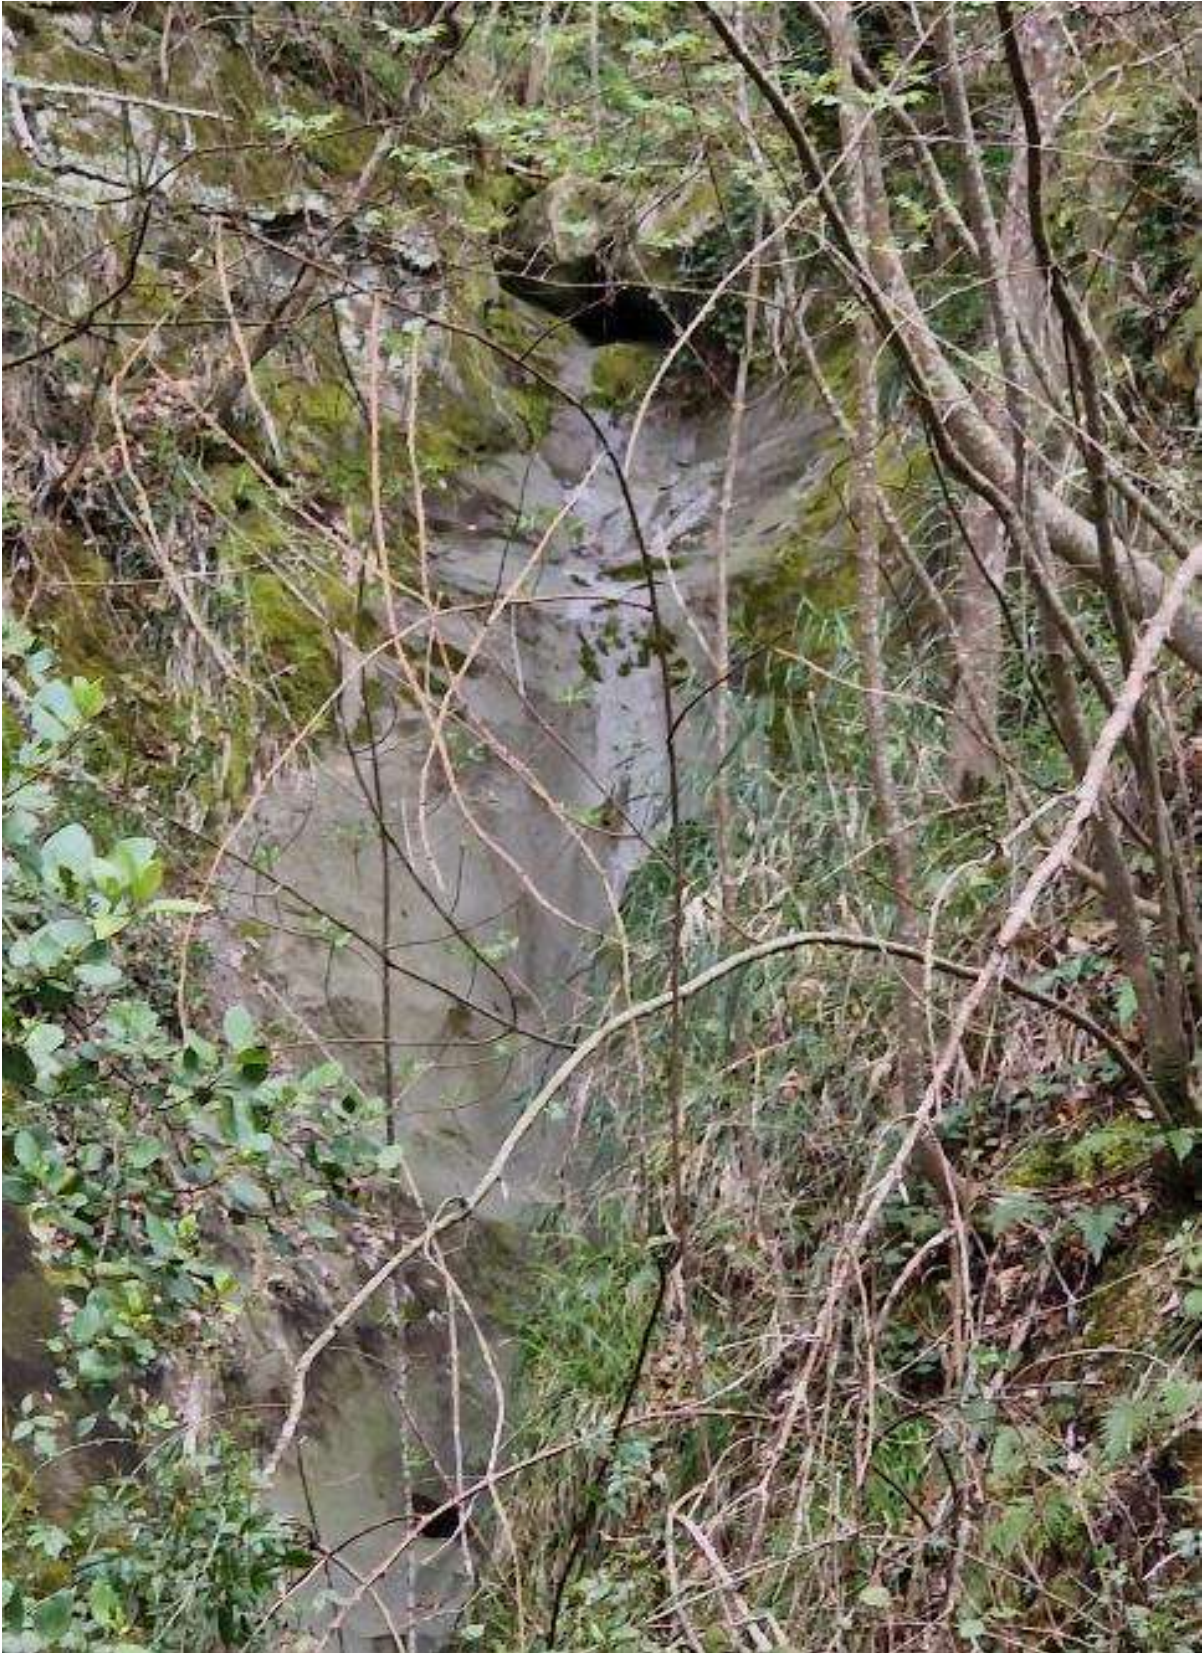
CU_1_F. Salto naturale scavato dall'azione erosiva dell'acqua

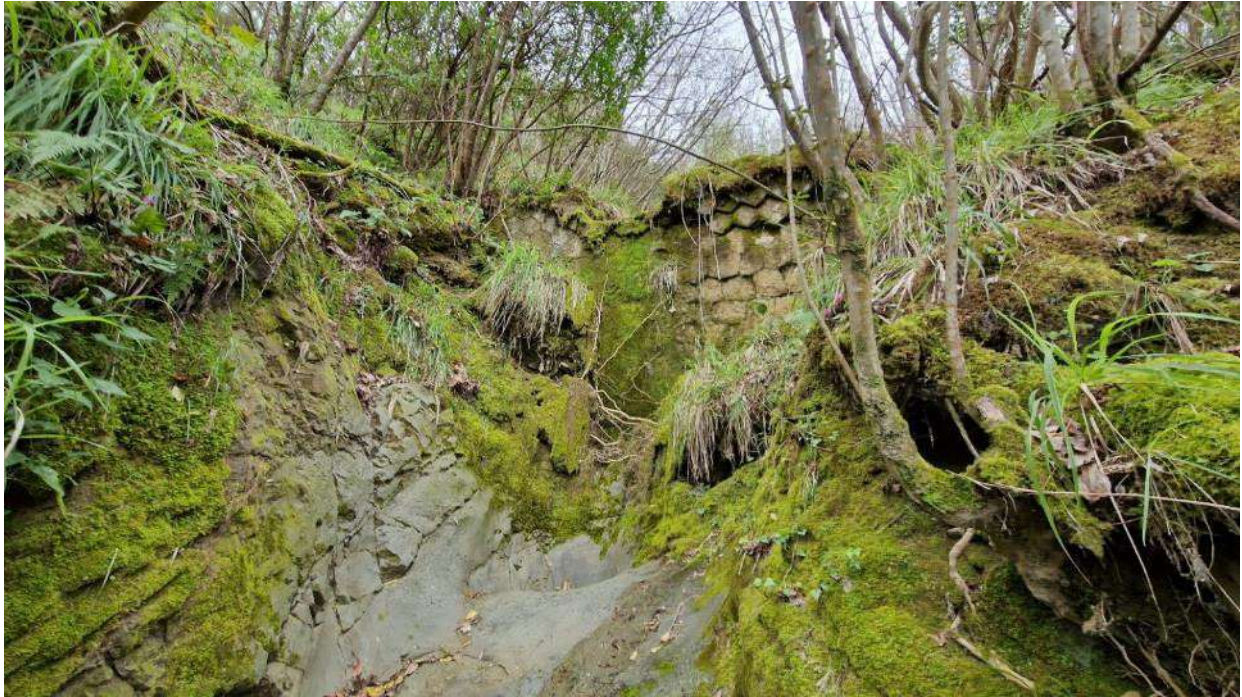
CU_2_F. Briglia anni '40 immersa nella vegetazione e ricoperta di muschio. Traslazione fuori dal piano della parte sommitale della briglia

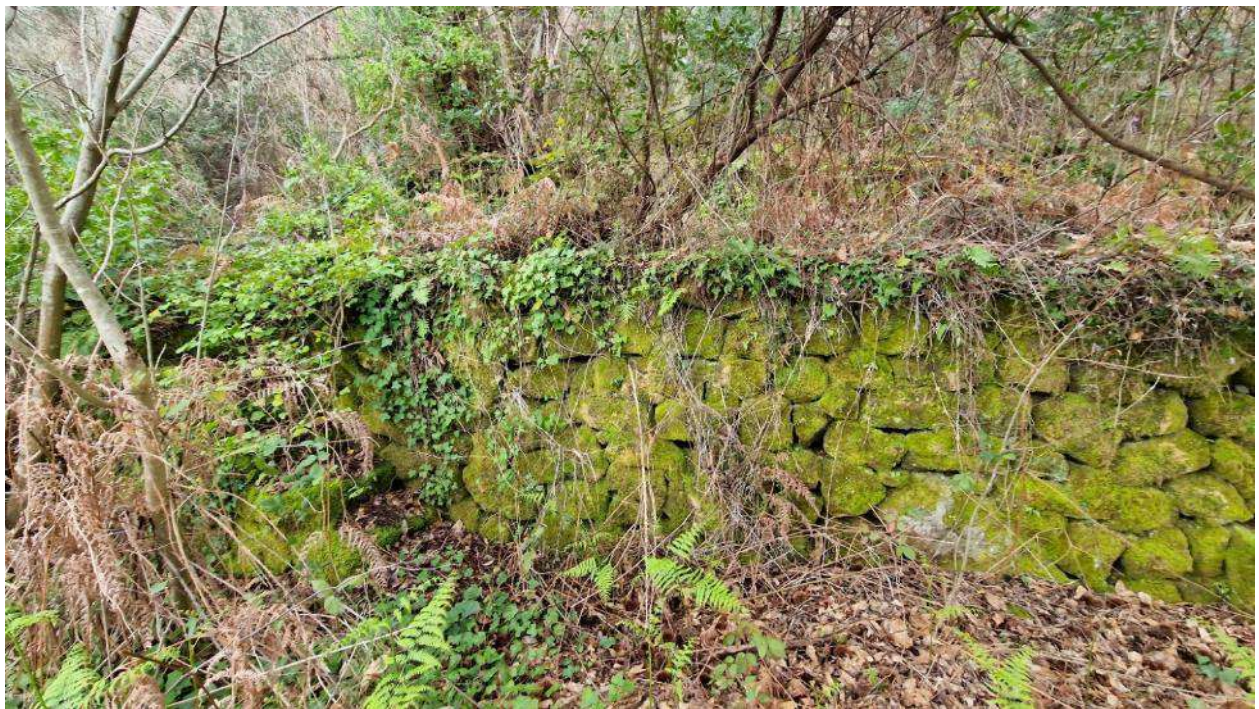
CU_3_F. . Muri di sostegno in pietra presenti lungo tutto il versante

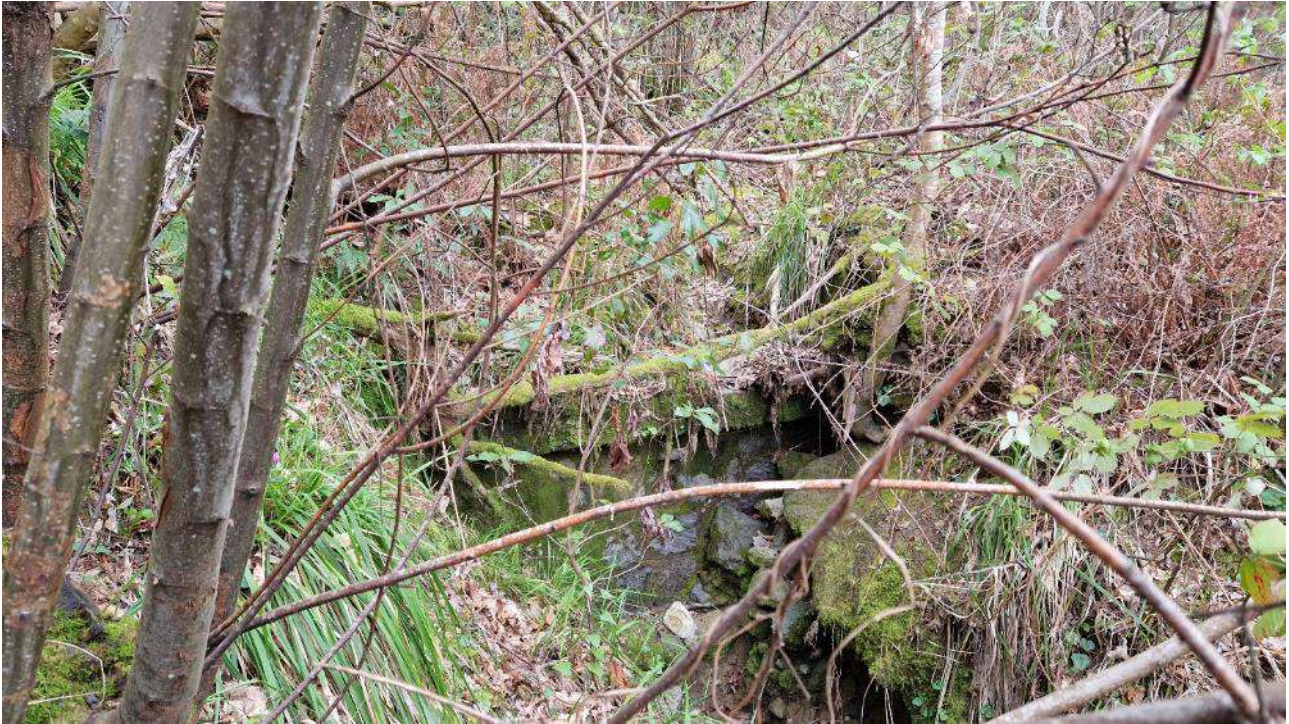
CU_4_F. Briglia anni '40 immersa nella vegetazione

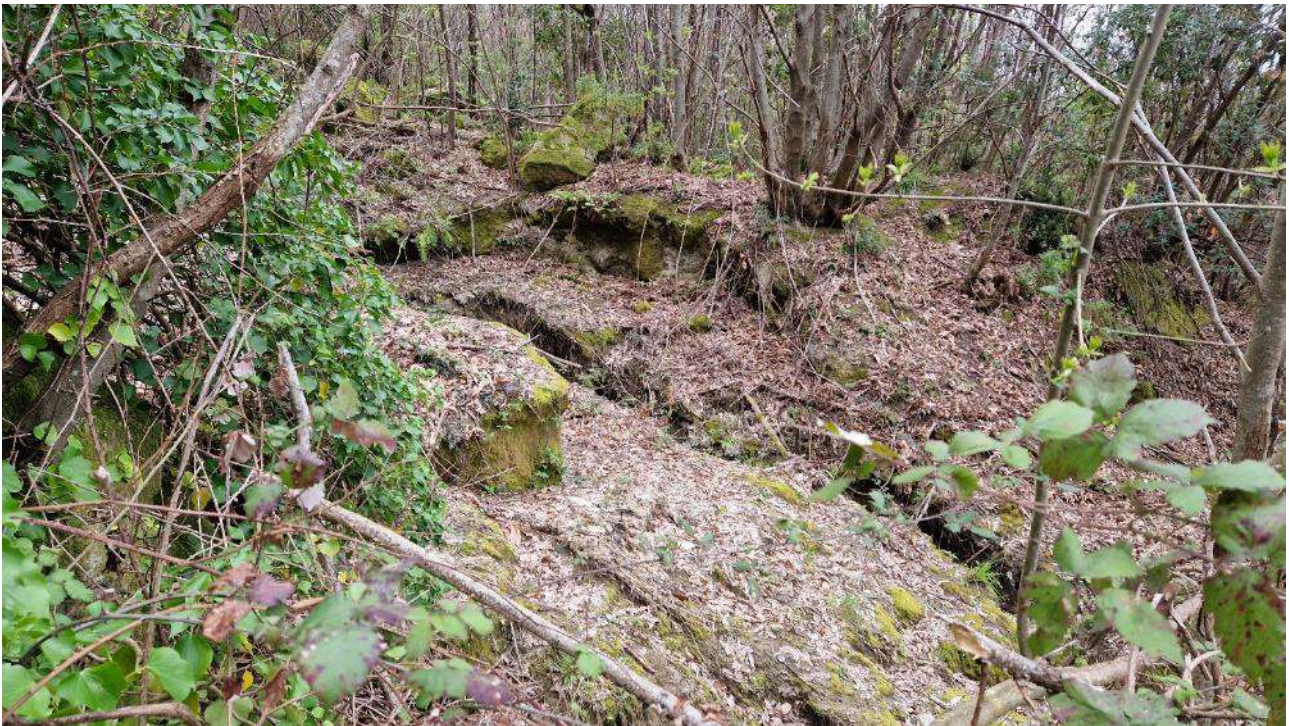
CU_5_F. Azione erosiva dell'evento meteorico del 2022 del materiale depositato sul fondo dell'alveo

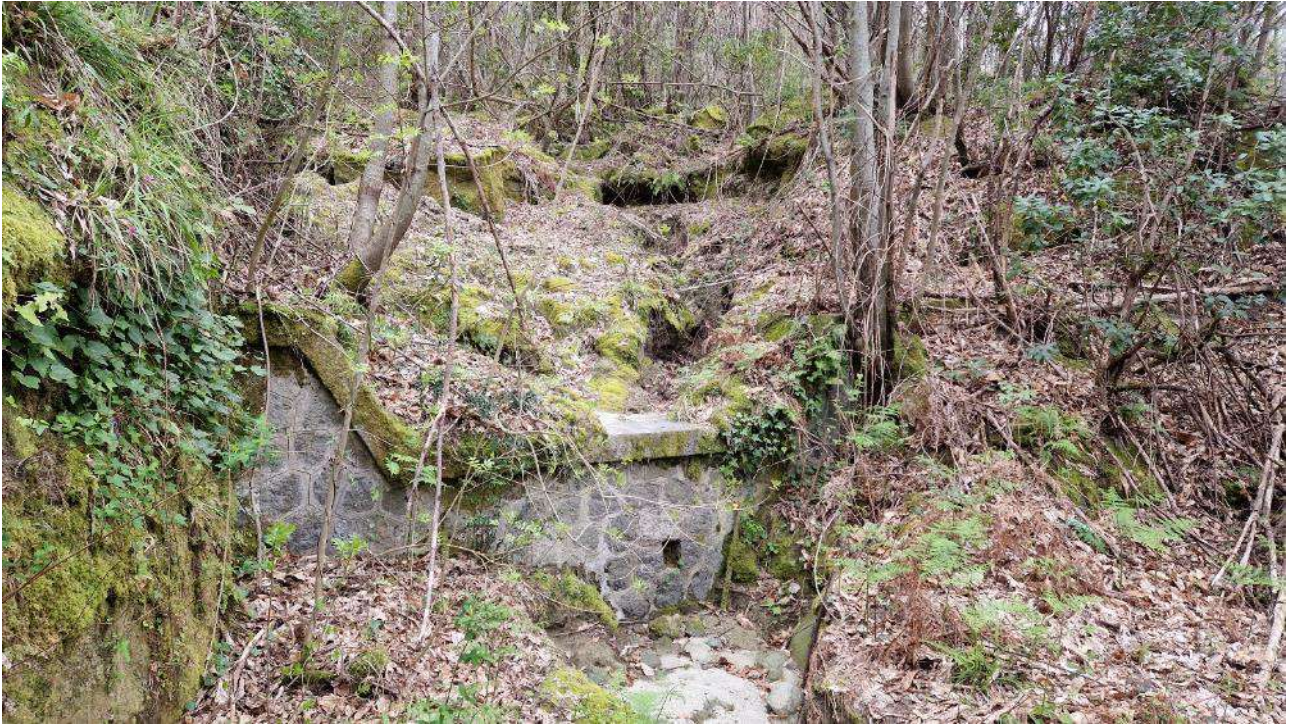
CU_6_F. Briglia realizzata intorno agli anni '40 in pietre squadrate e malta. Presenza massiccia di materiale di deposito precedente all'evento a monte e a valle

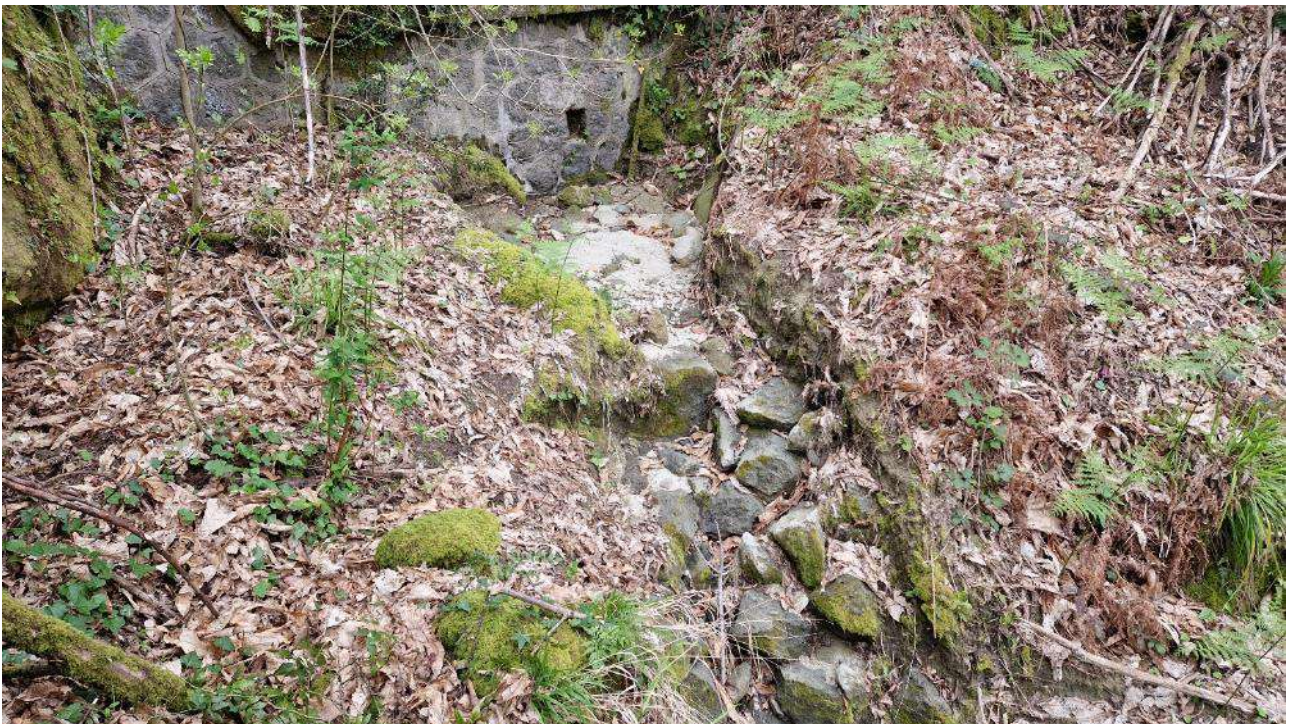
CU_7_F. Azione erosiva dell'evento meteorico del 2022 del materiale depositato sul fondo dell'alveo

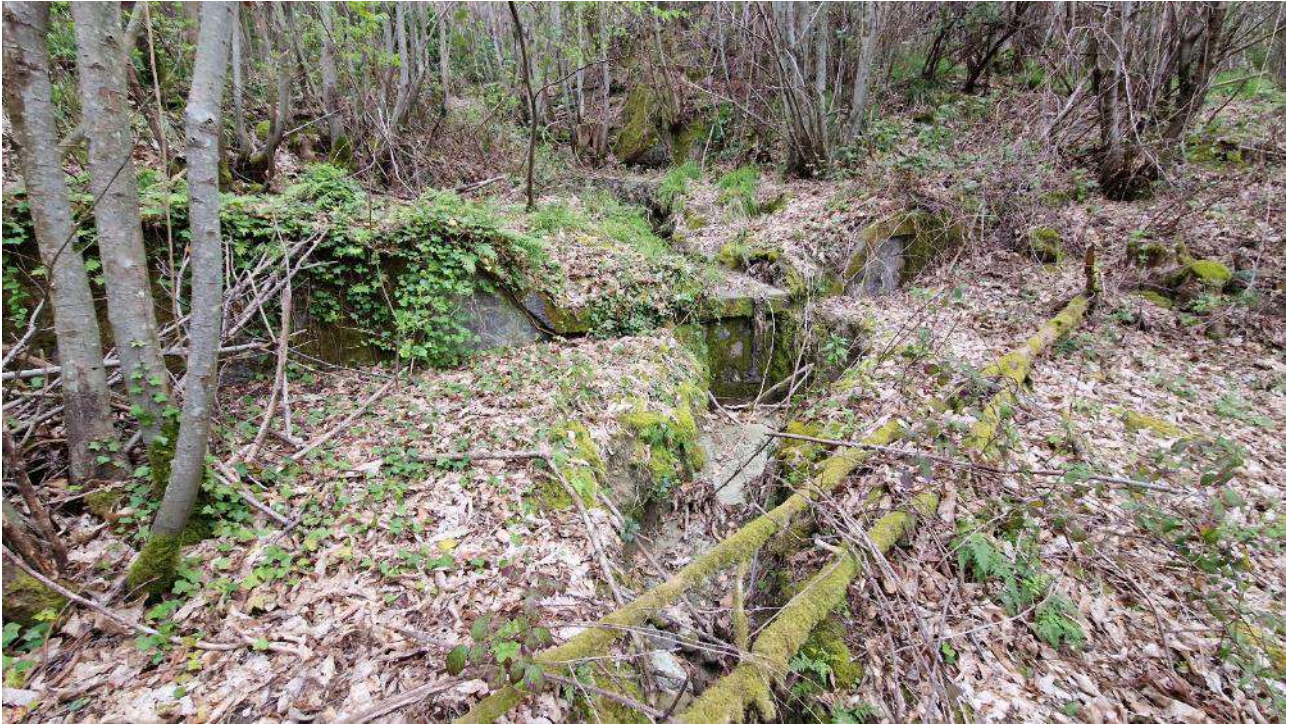
CU_8_F. Briglia anni 40 completamente ricoperta di materiale depositatosi negli anni

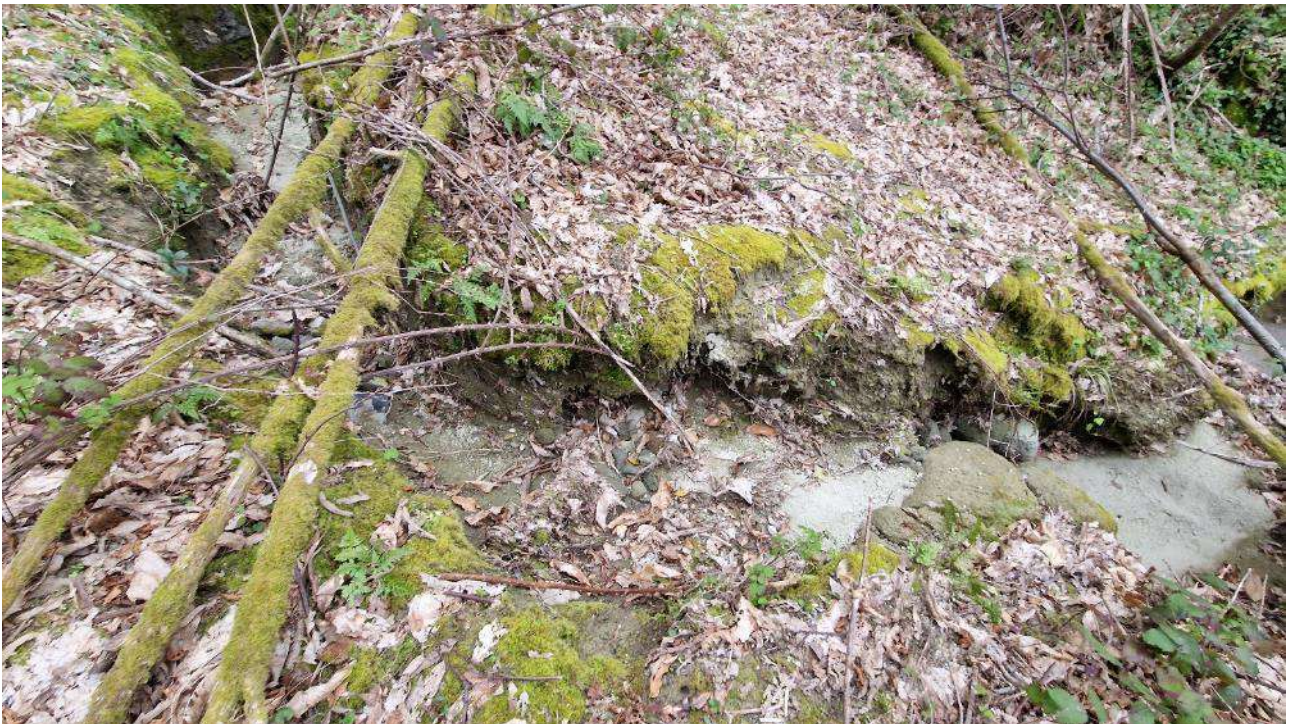
CU_9_F. Azione erosiva dell'evento meteorico del 2022 del materiale depositato sul fondo dell'alveo

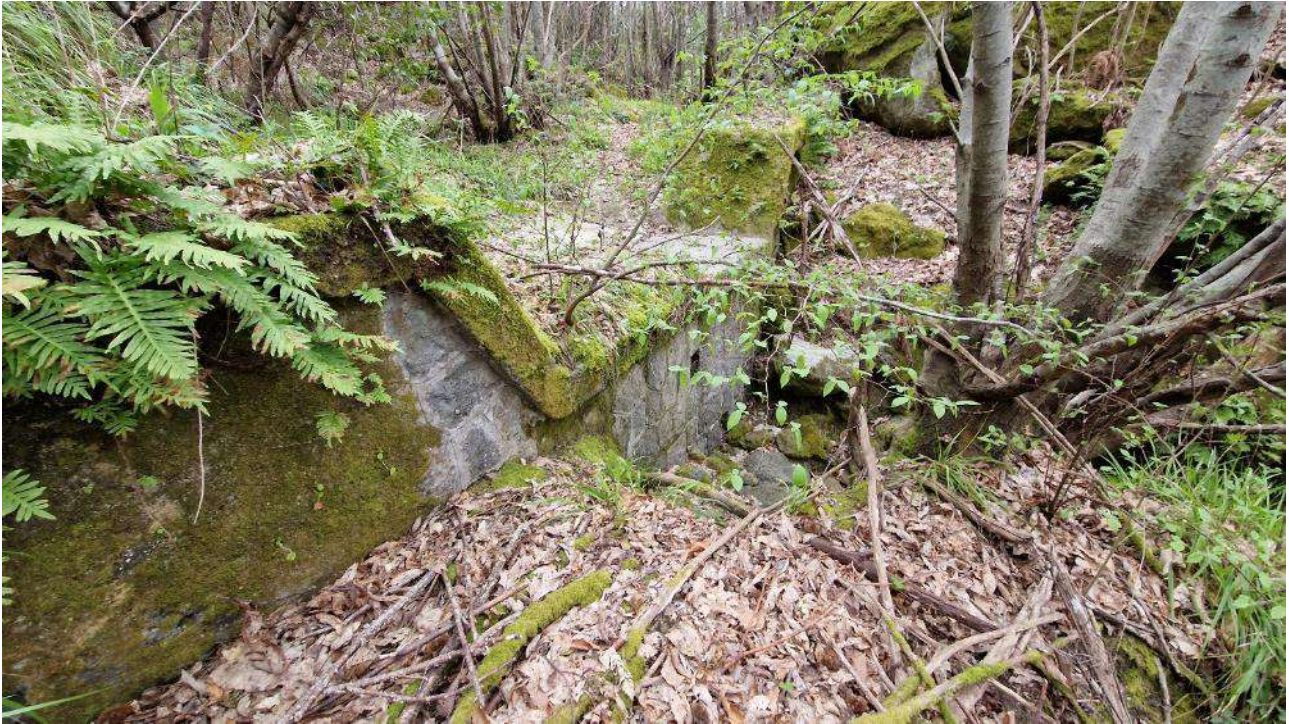
CU_10_F. Briglia anni '40 completamente ricoperta di materiale depositatosi negli anni

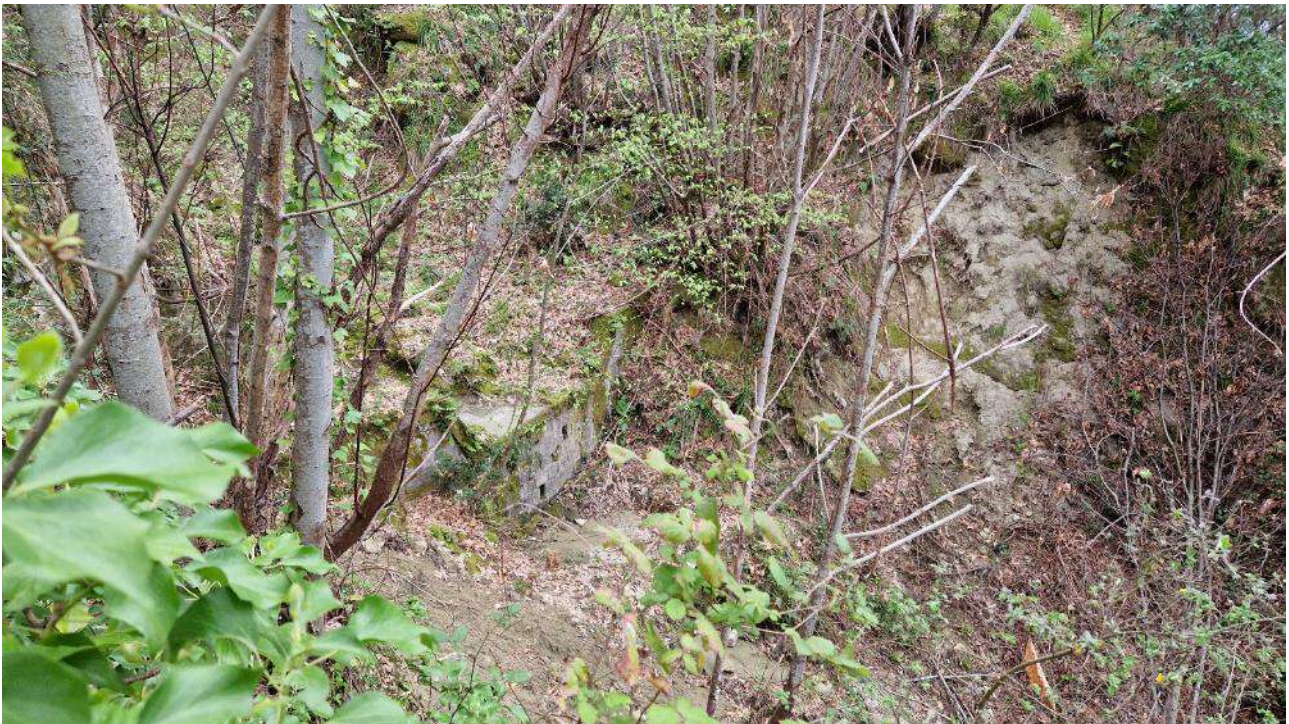
CU_11_F. Briglia anni '40 completamente ricoperta di materiale depositatosi negli anni

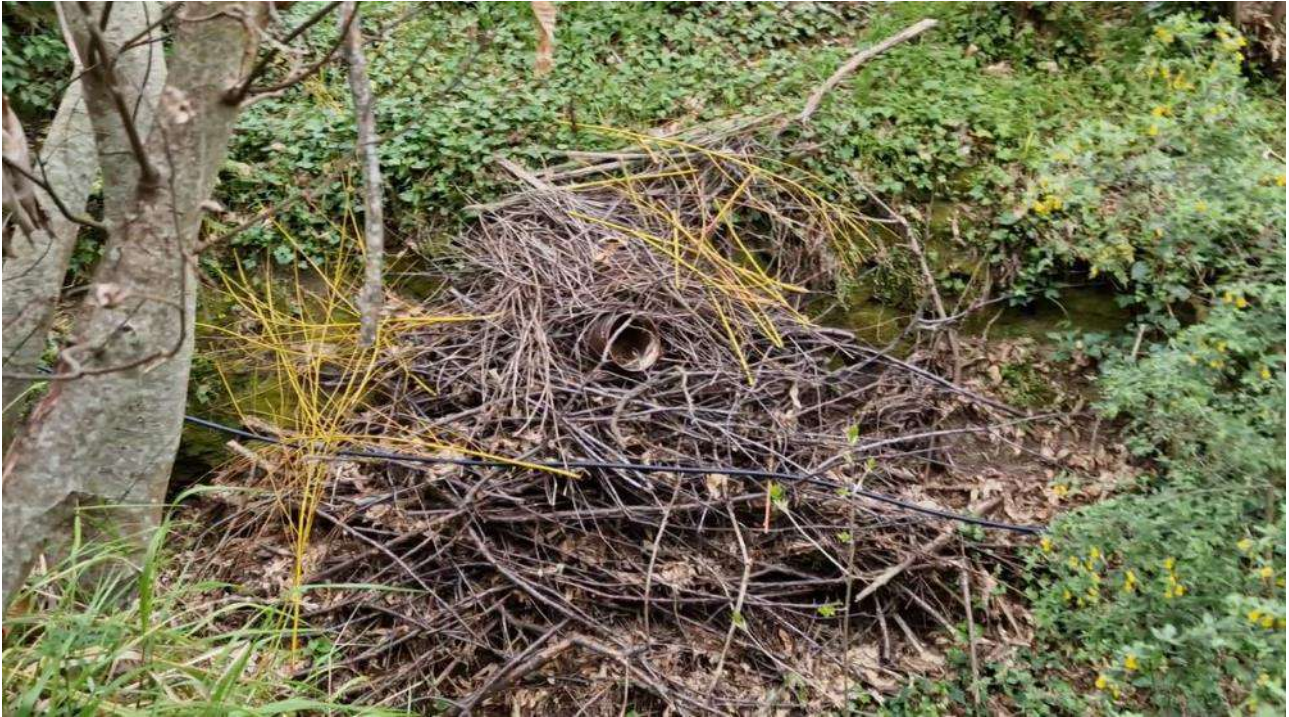
CU_12_F. materiale depositato sulle pareti dell'alveo

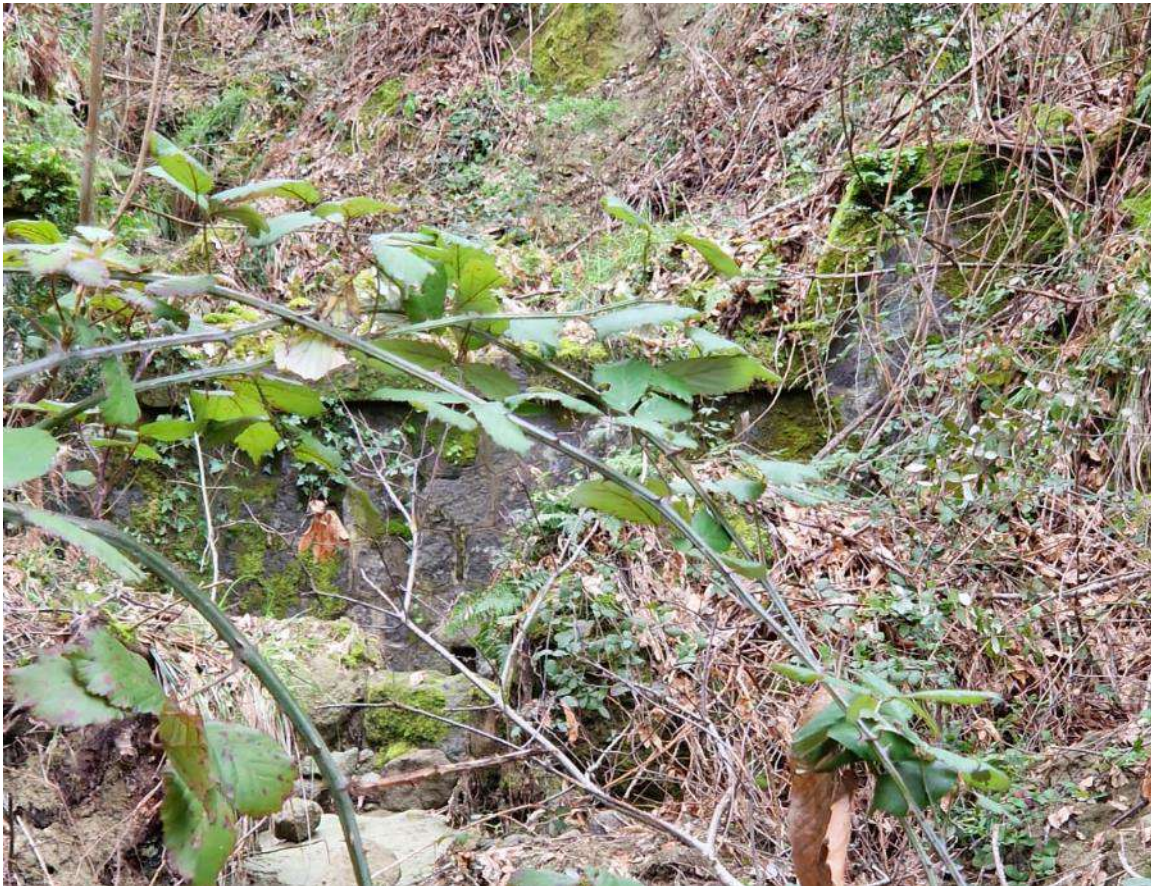
CU_13_F. Briglia anni 40 completamente ricoperta di materiale depositatosi negli anni

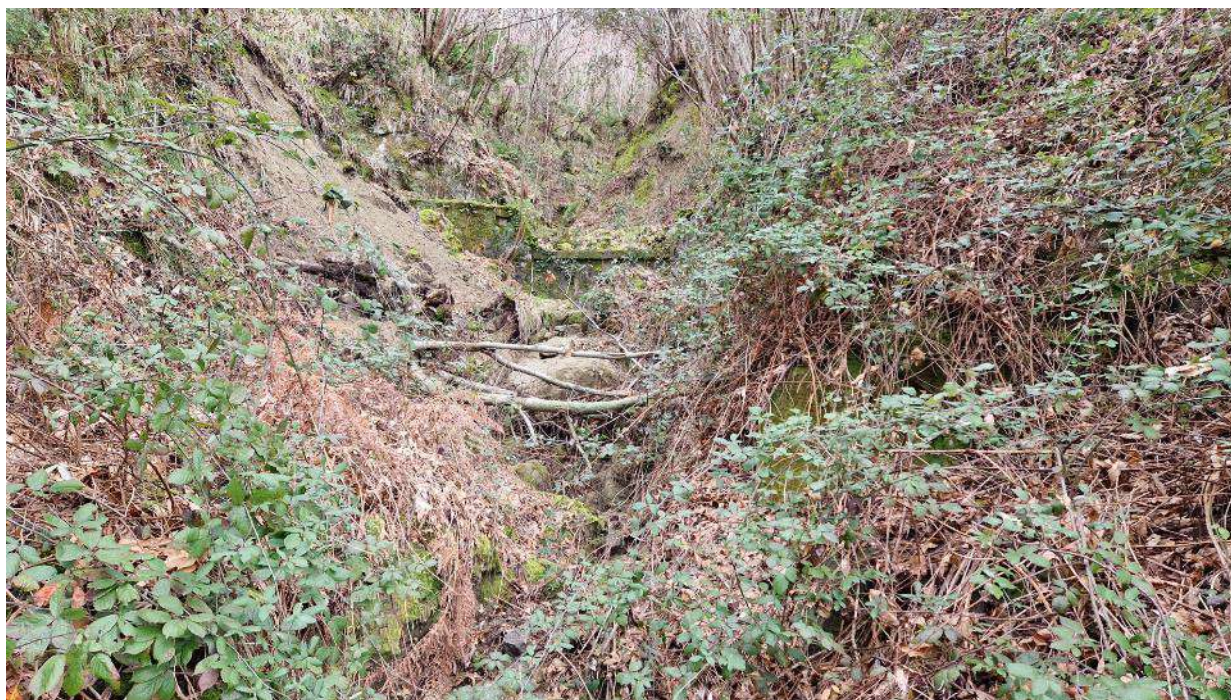
CU_14_F. Briglia anni 40 completamente ricoperta di materiale depositatosi negli anni

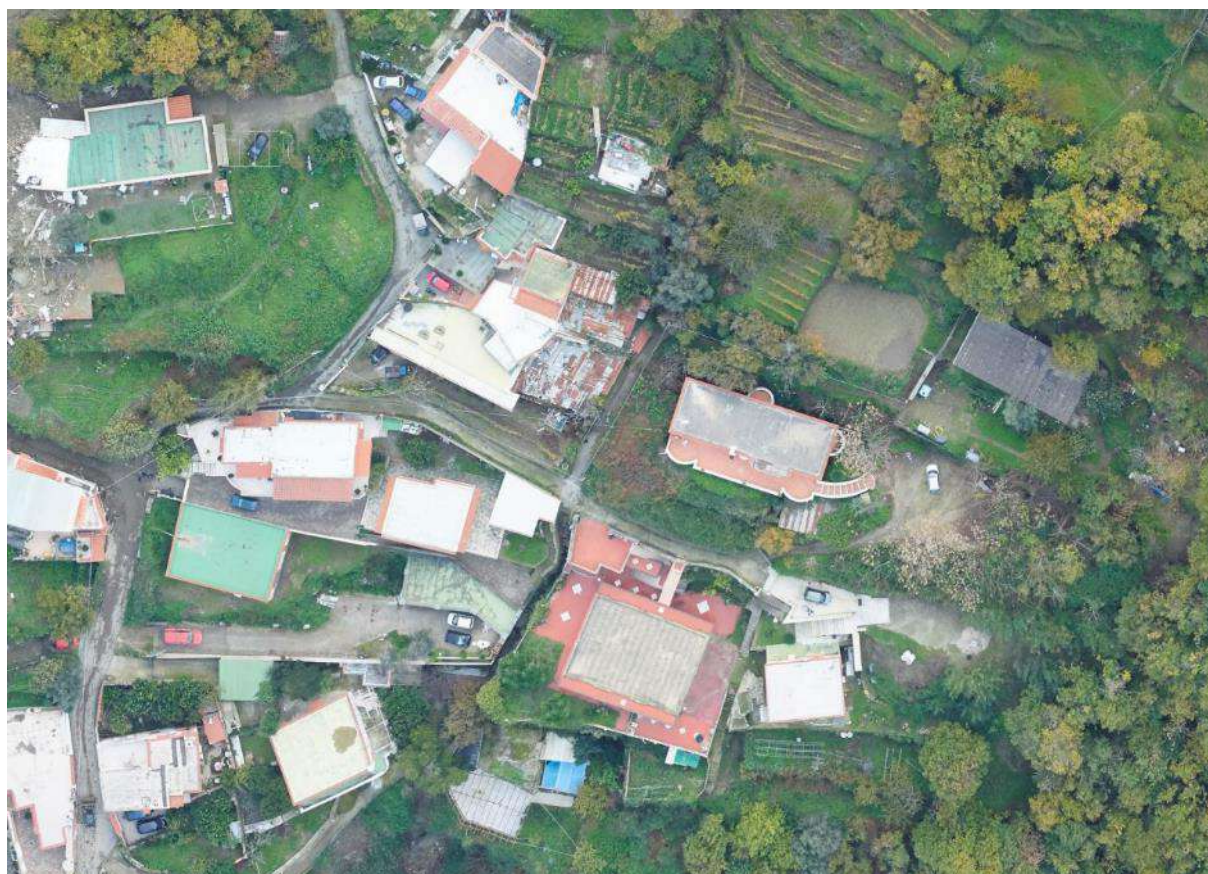
CU_15_F. Ortofoto che mostra l'attraversamento dell'alveo in una zona urbanizzata attraverso canale di raccolta successivo ad un tratto in cui l'alveo risulta trasformato in sede stradale

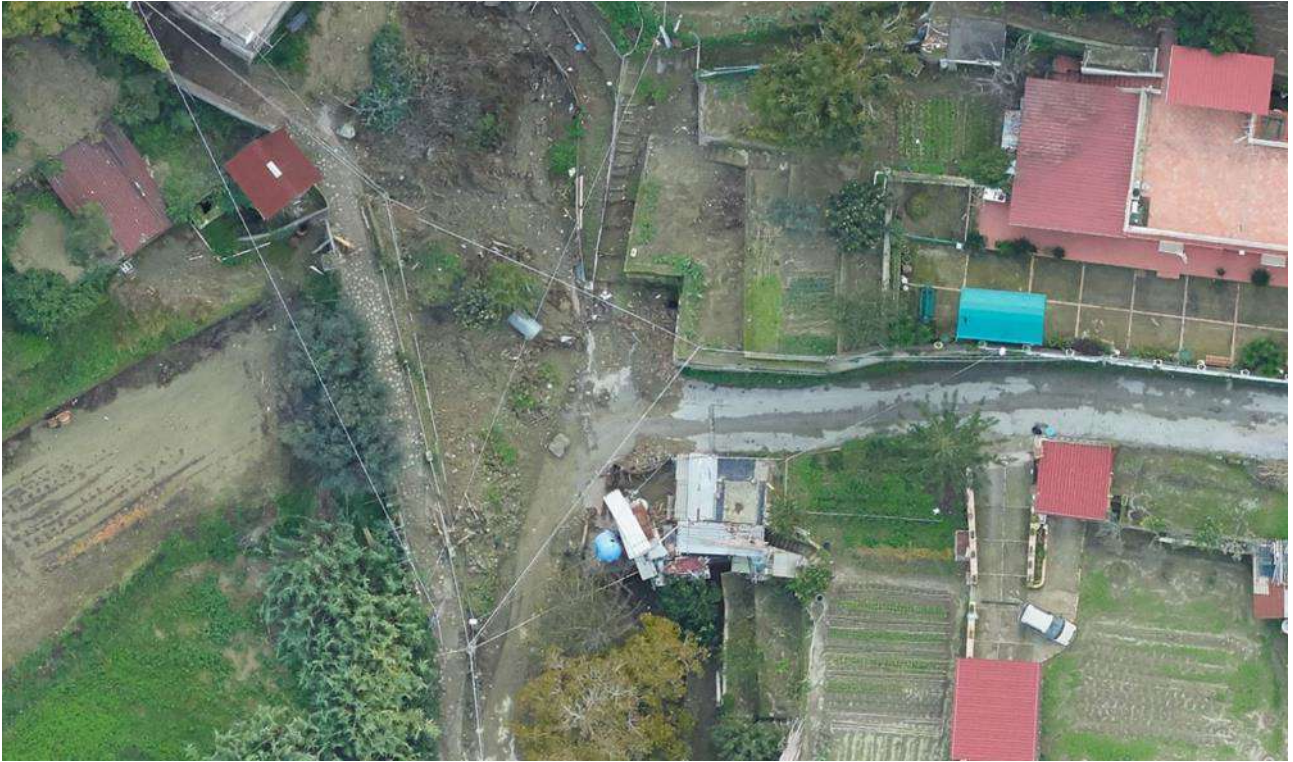
CU_16_F. intersezione Alveo con strada di accesso abitazioni

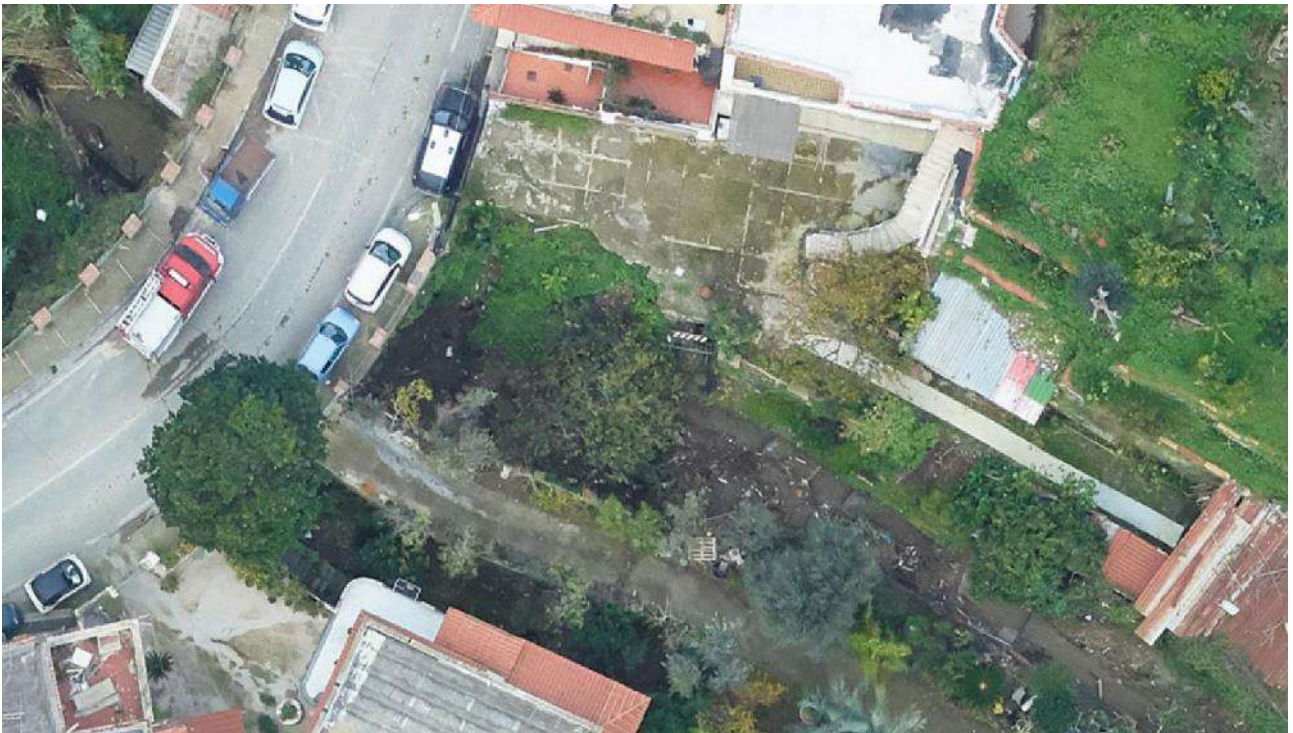
CU_17_F. Ponte borbonico su via montecito

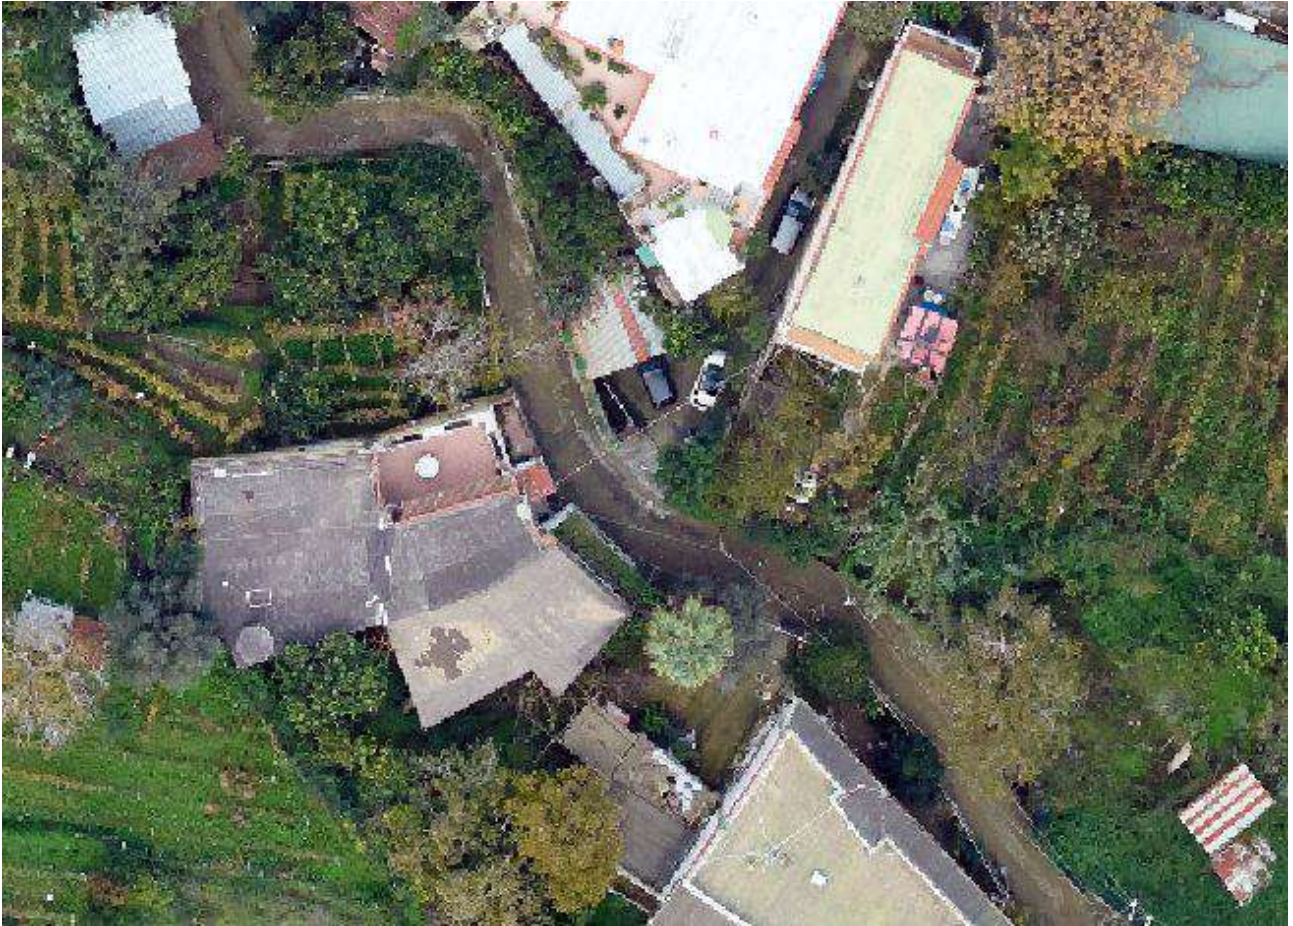
CU_18_F. Alveo strada in località la rita, tratto interessato da un'opera di tombatura dell'alveo
