Presidenza del Consiglio dei Ministri

Commissario delegato per gli eccezionali eventi meteorologici verificatisi nei territori dell'Isola di Ischia il 26 novembre 2022 ex OCDPC 948/2022.

Piano commissariale di interventi urgenti per la sicurezza e la ricostruzione.

26 Aprile 2023

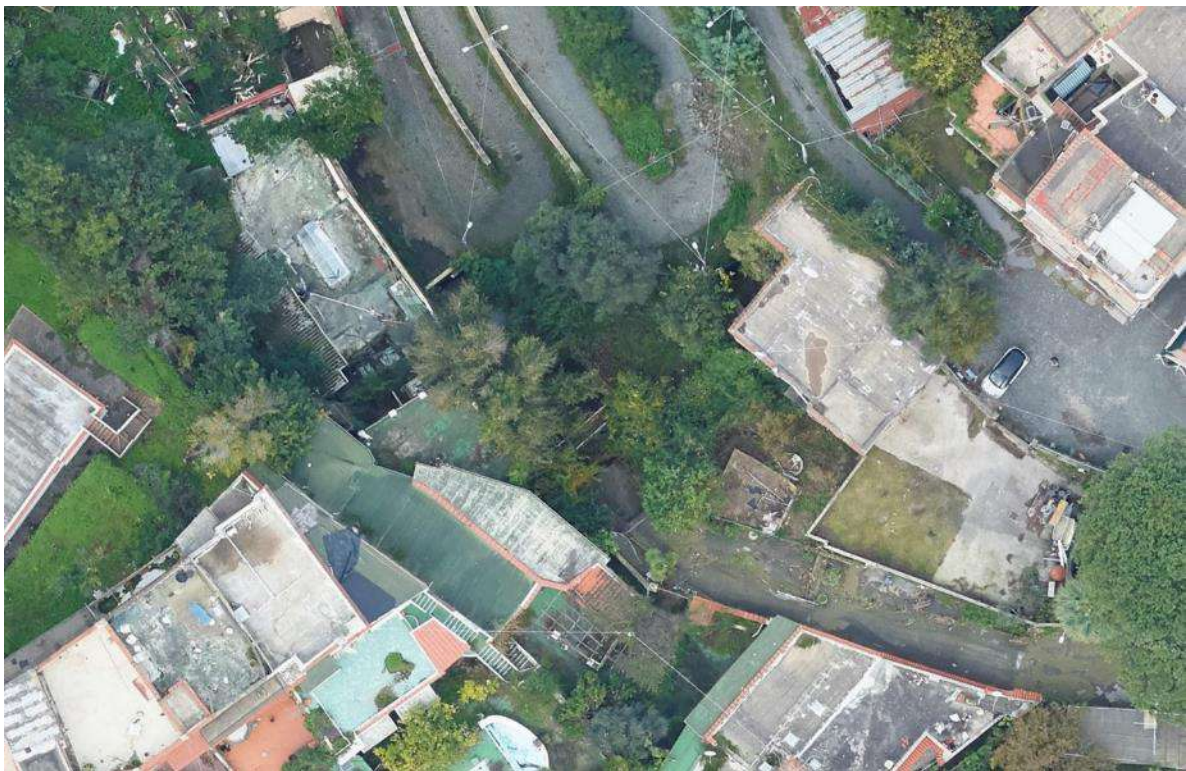
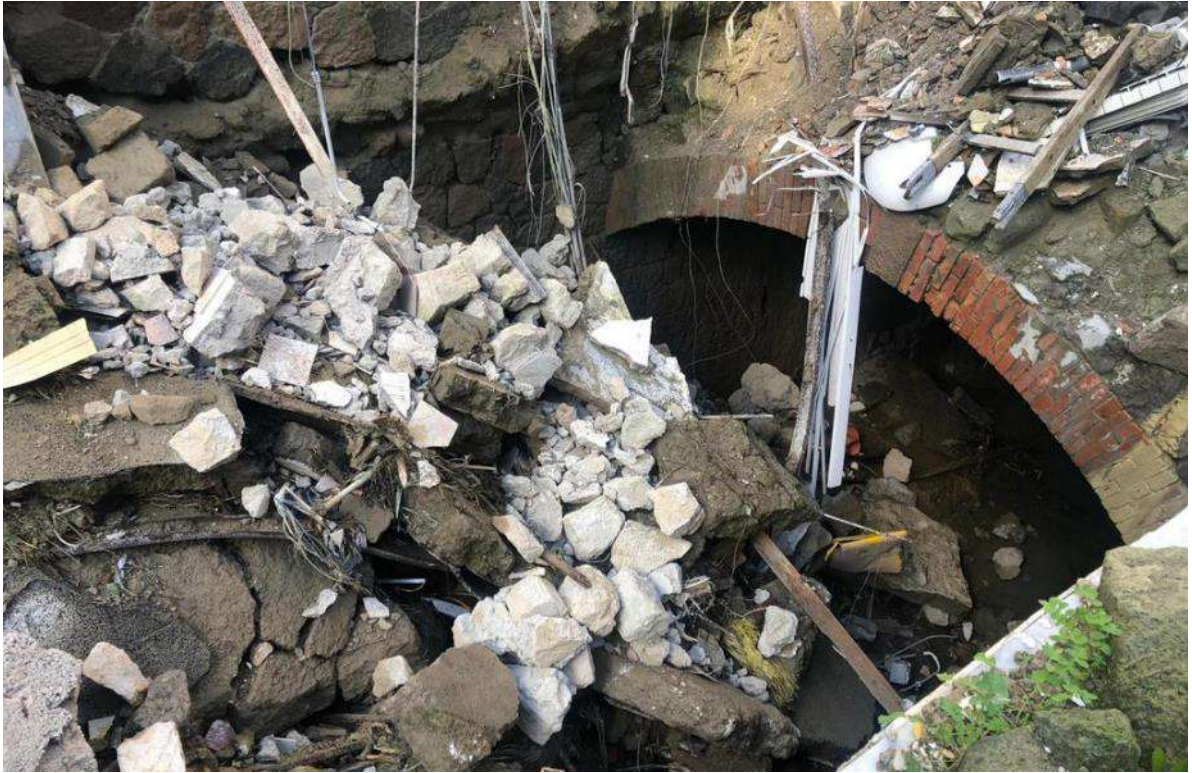
CU_ 19_F. tratto tombato in corrispondenza delle antiche terme la rita che in parte sono crollate

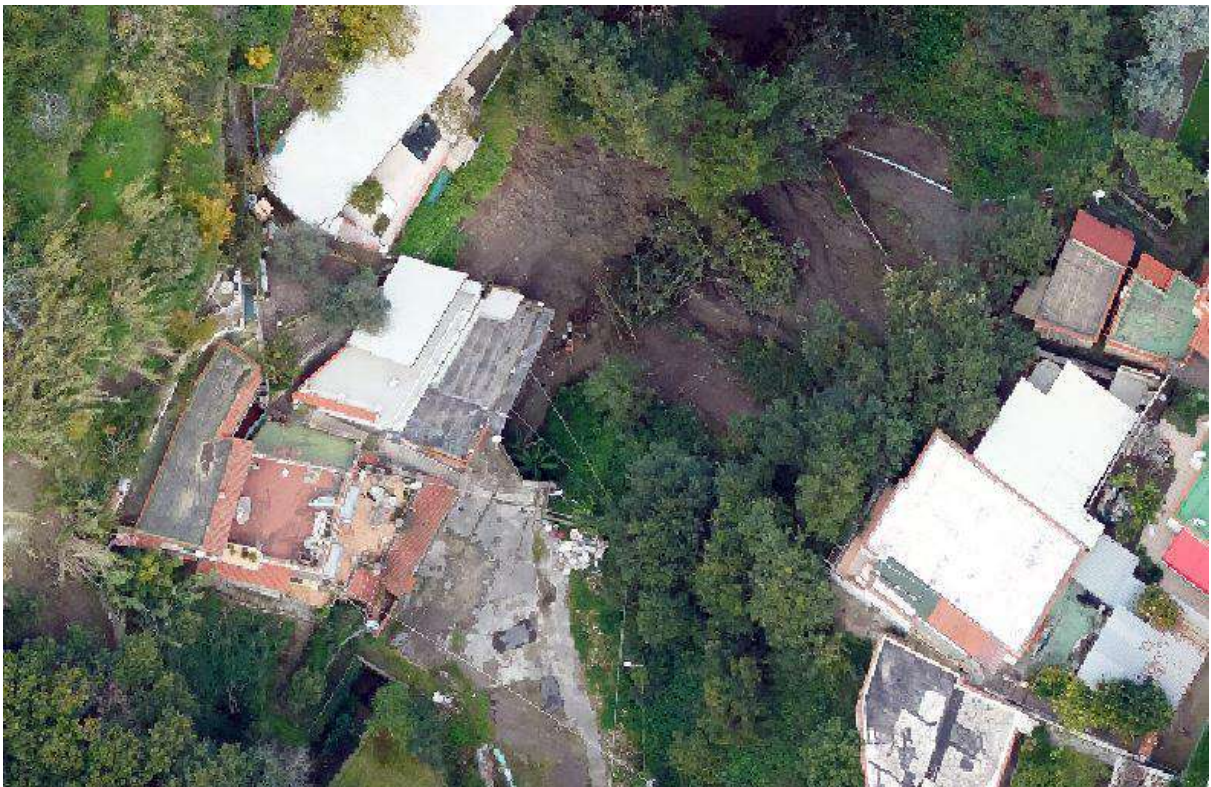
CU_ 20_F. Sezione di uscita dell'alveo tombato

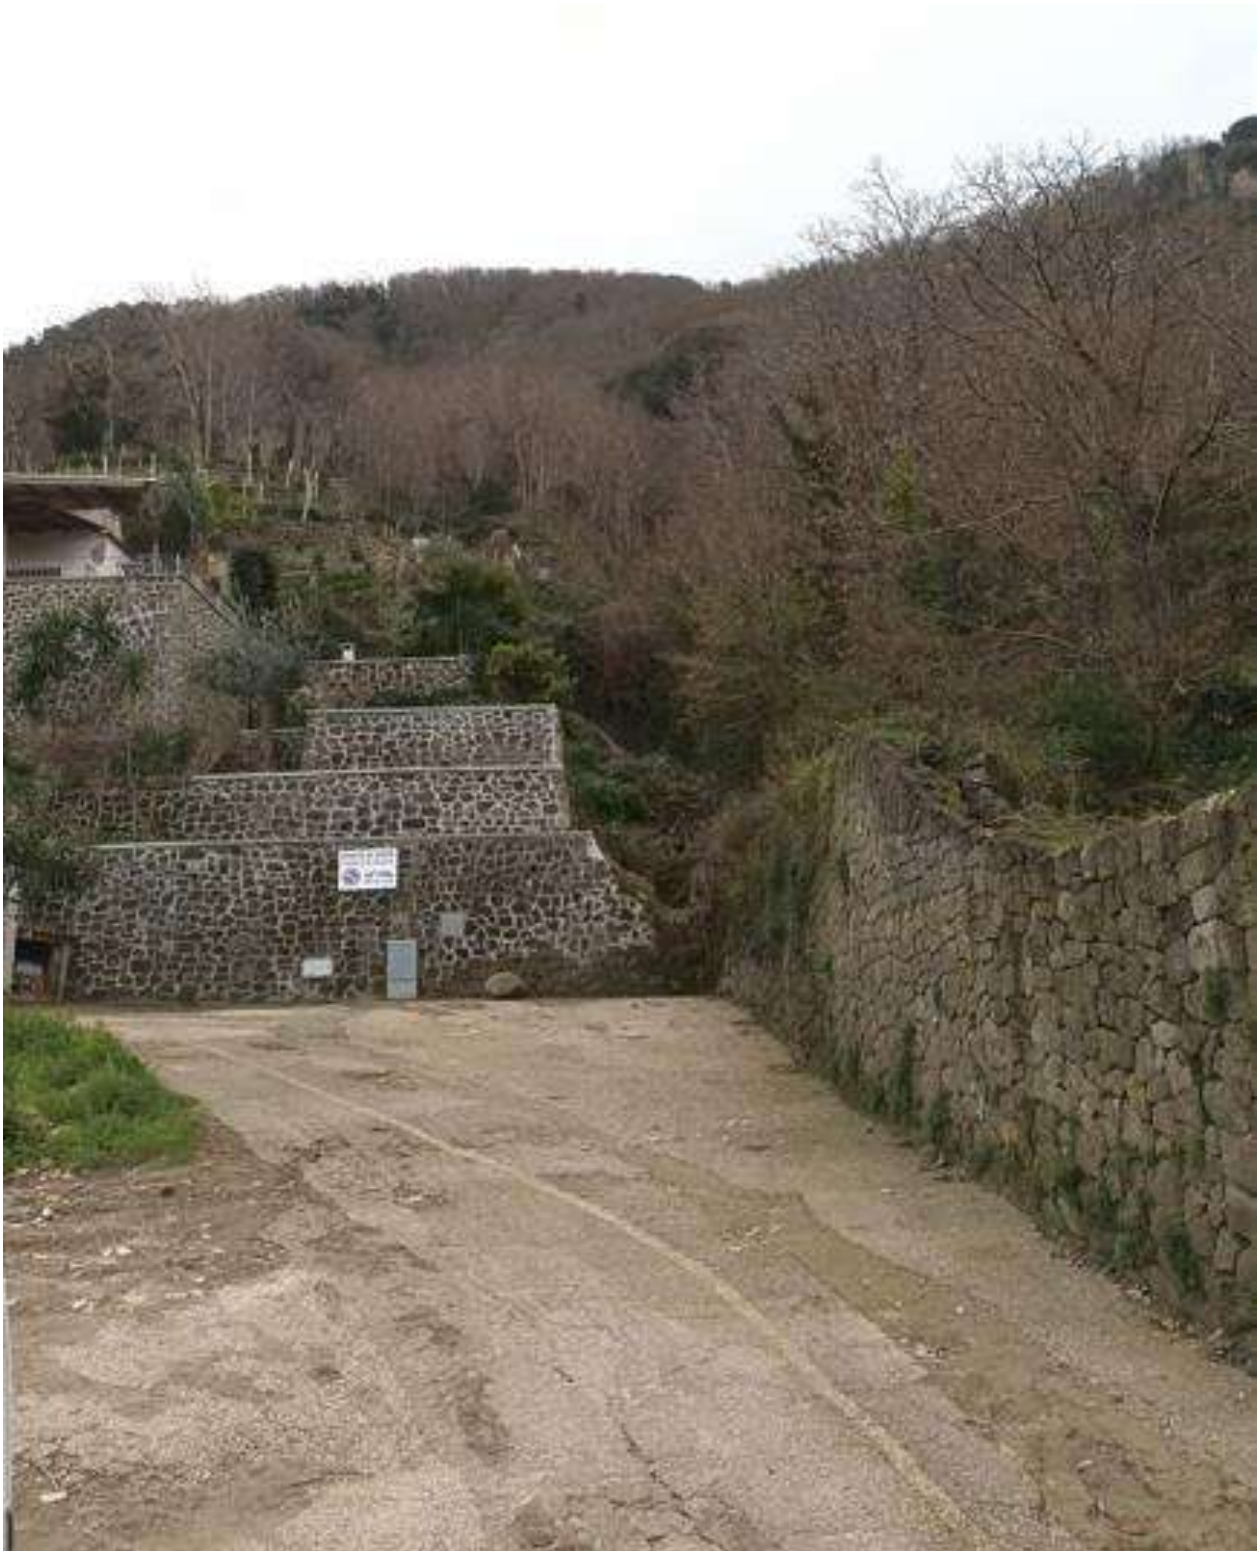
MO_1_F. Sistema di briglie realizzato intorno agli anni 40, costruzione edificata sul bordo laterale dell'alveo. Subito dopo le briglie è presente un tratto dell'alveo cementato utilizzato come strada di accesso alle abitazioni.

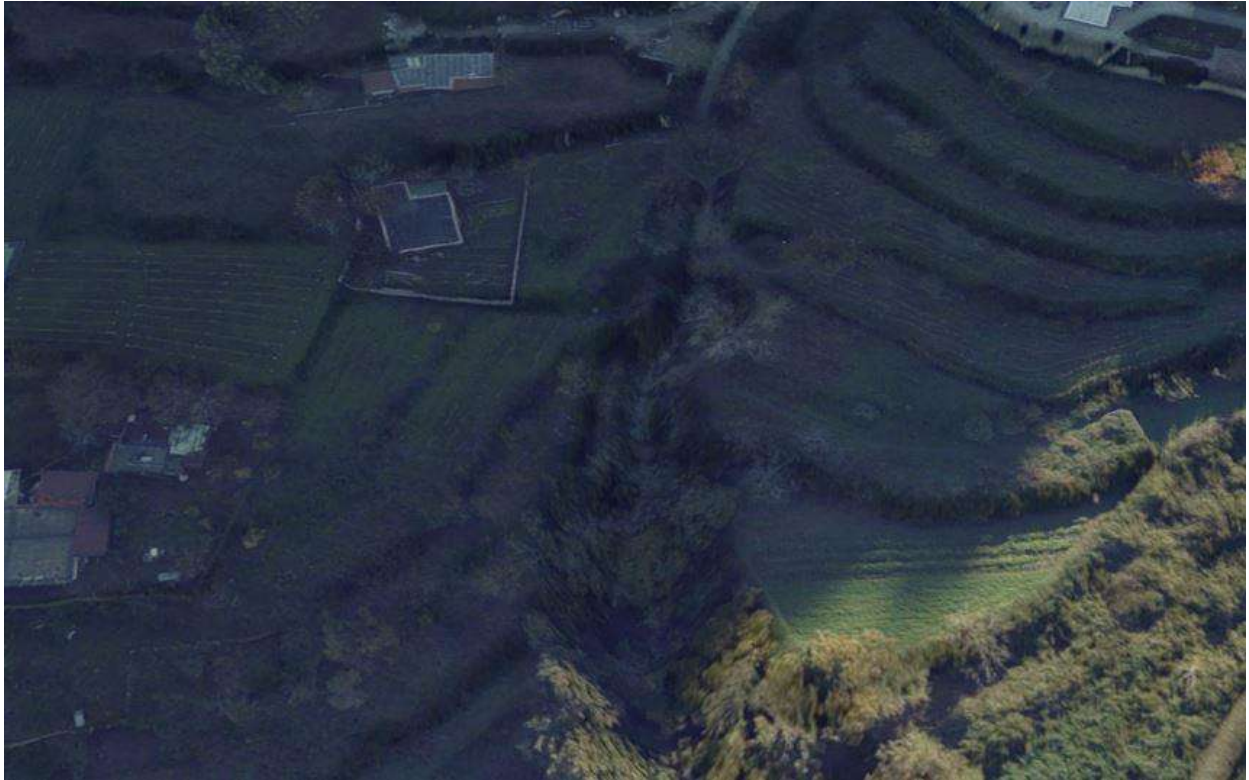
MO_2_F. Termine tratto cementato con tratto ad alveo naturale

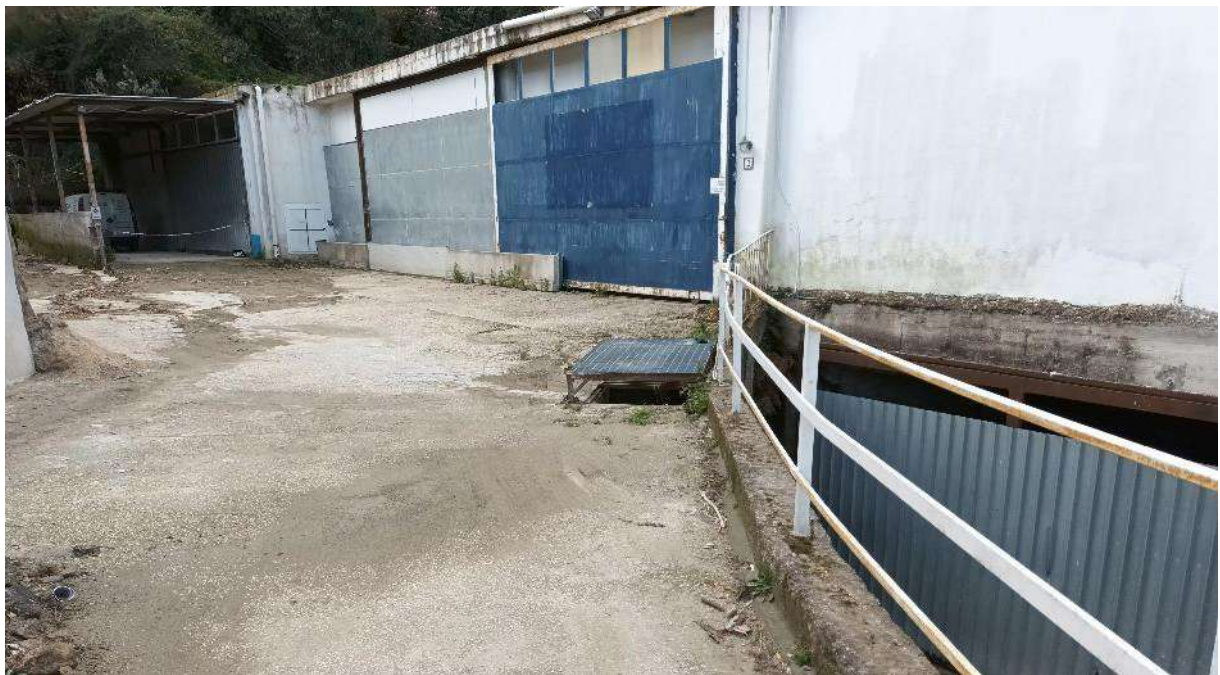
MO_3_F. Immissione tratto tombato in corrispondenza deposito realizzato in corrispondenza dell'alveo

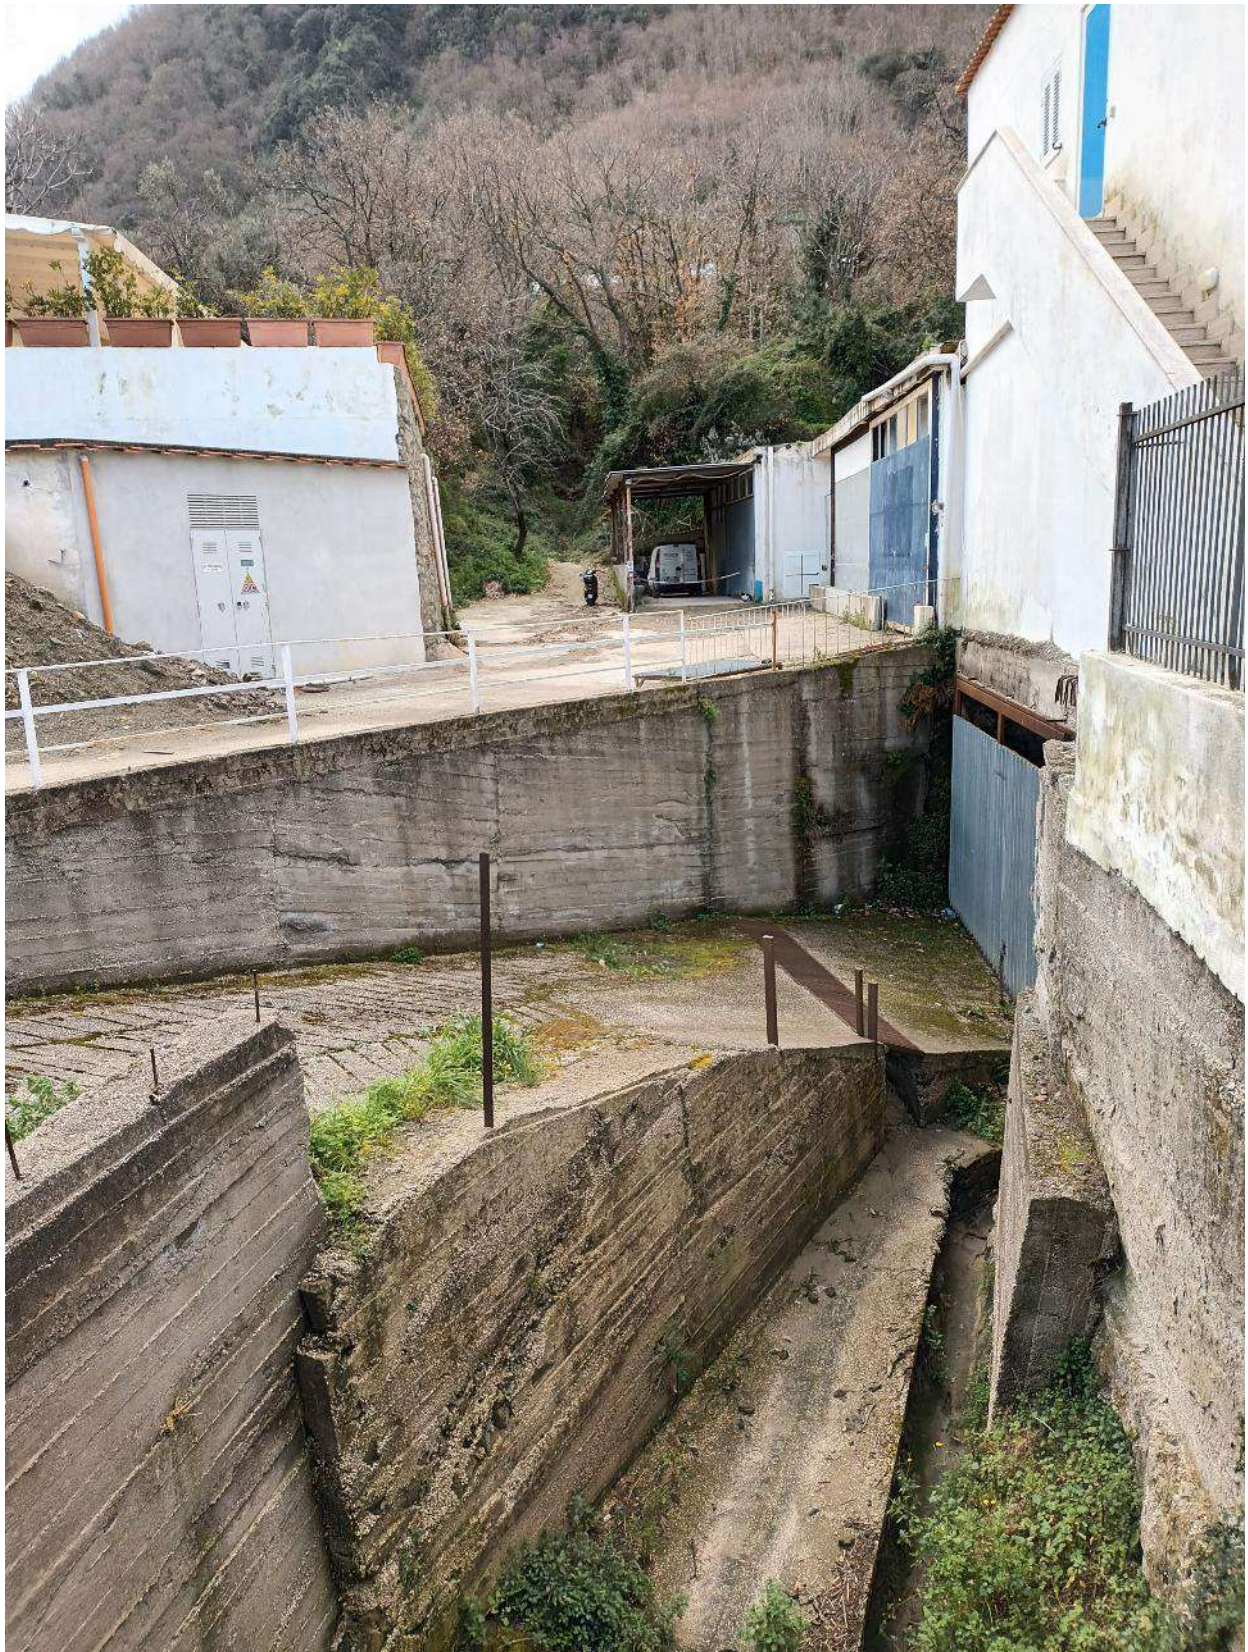
MO_4_F. Immissione tratto tombato in corrispondenza del deposito realizzato in corrispondenza dell'alveo

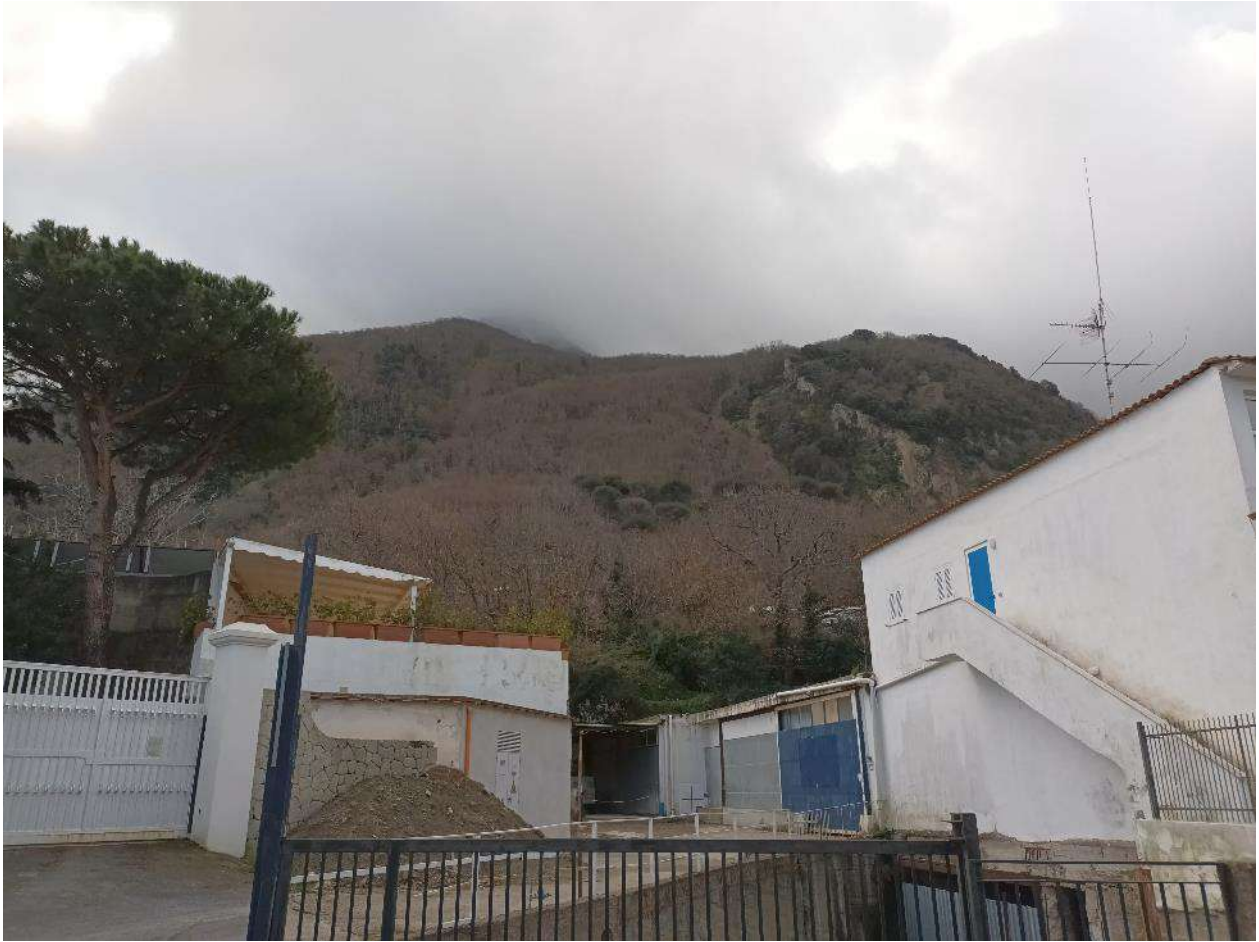
MO_5_F. deposito realizzato in corrispondenza dell'alveo

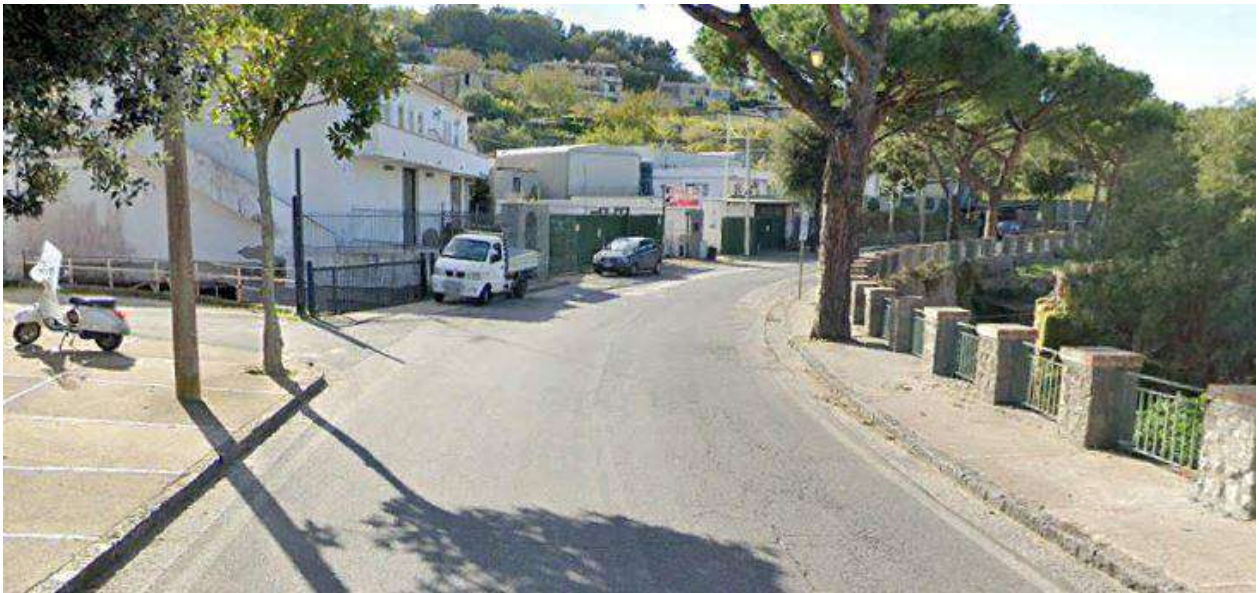
MO_6_F. Via Montecito di intersezione con l'alveo

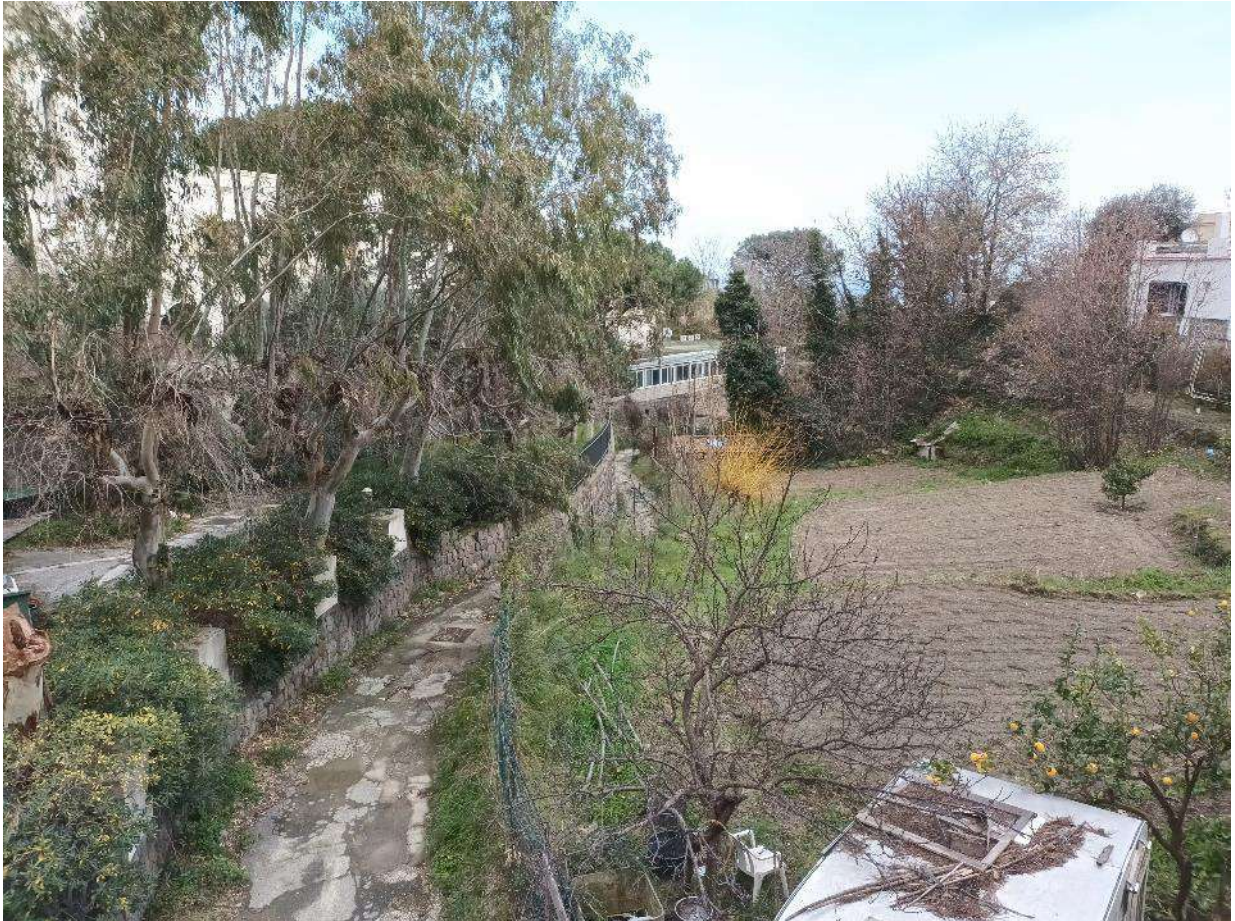
MO_7_F. tratto post attraversamento stradale, l'alveo presenta tratti asfaltati

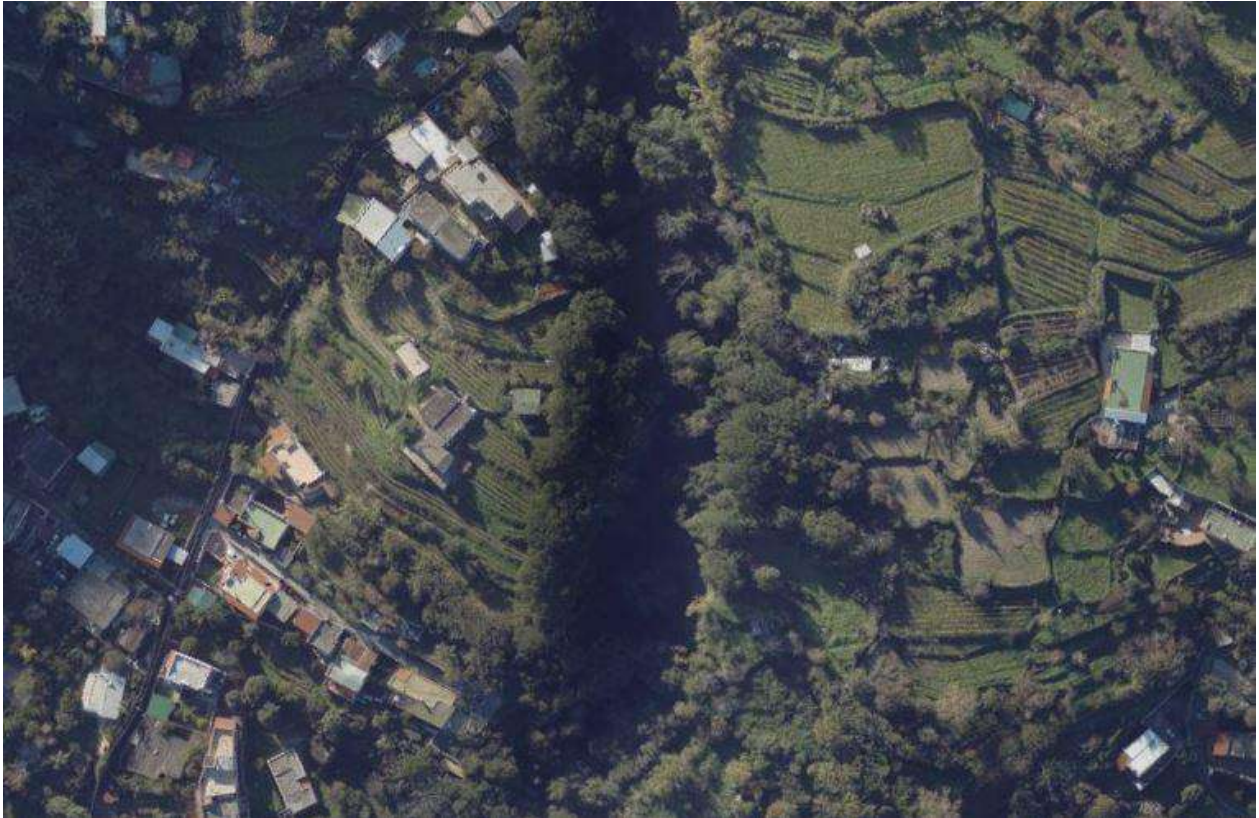
MO_8_F. Sezione naturale dell'alveo di confluenza verso l'alveo Rita

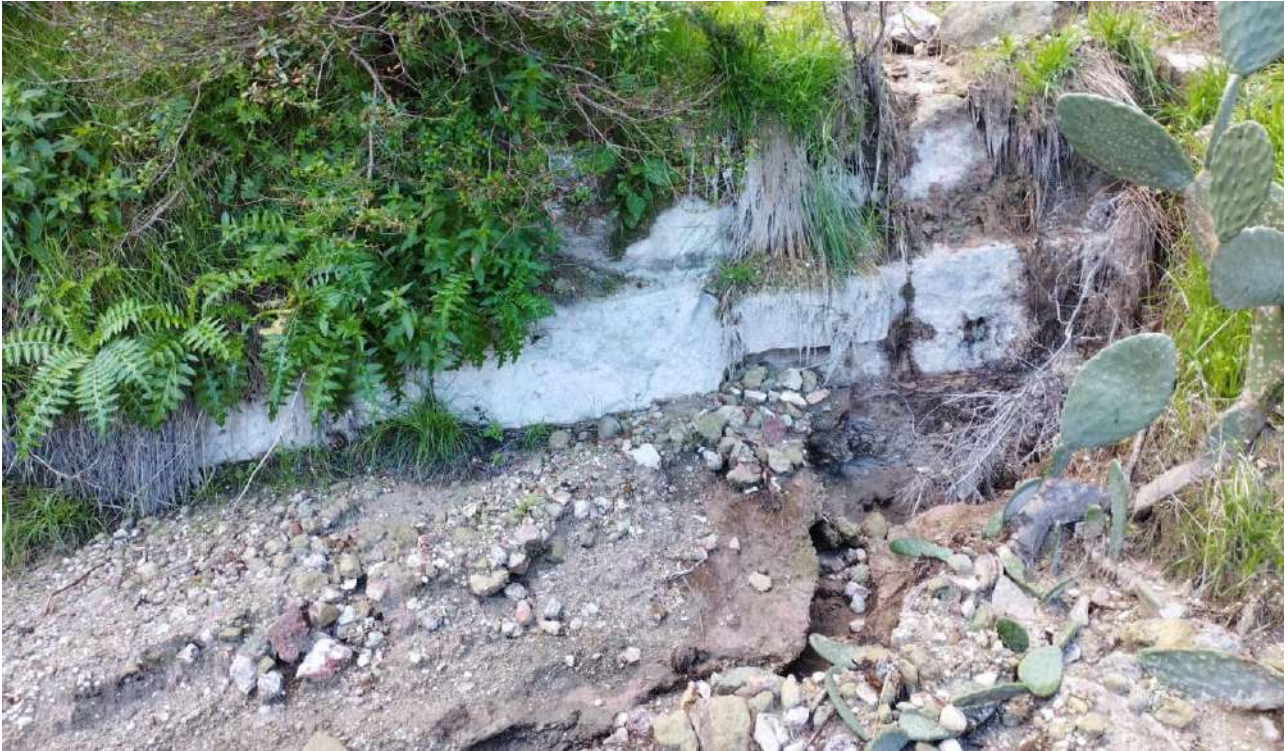
M_3_F. Fenomeni erosivi fondo alveo registrati a seguito de

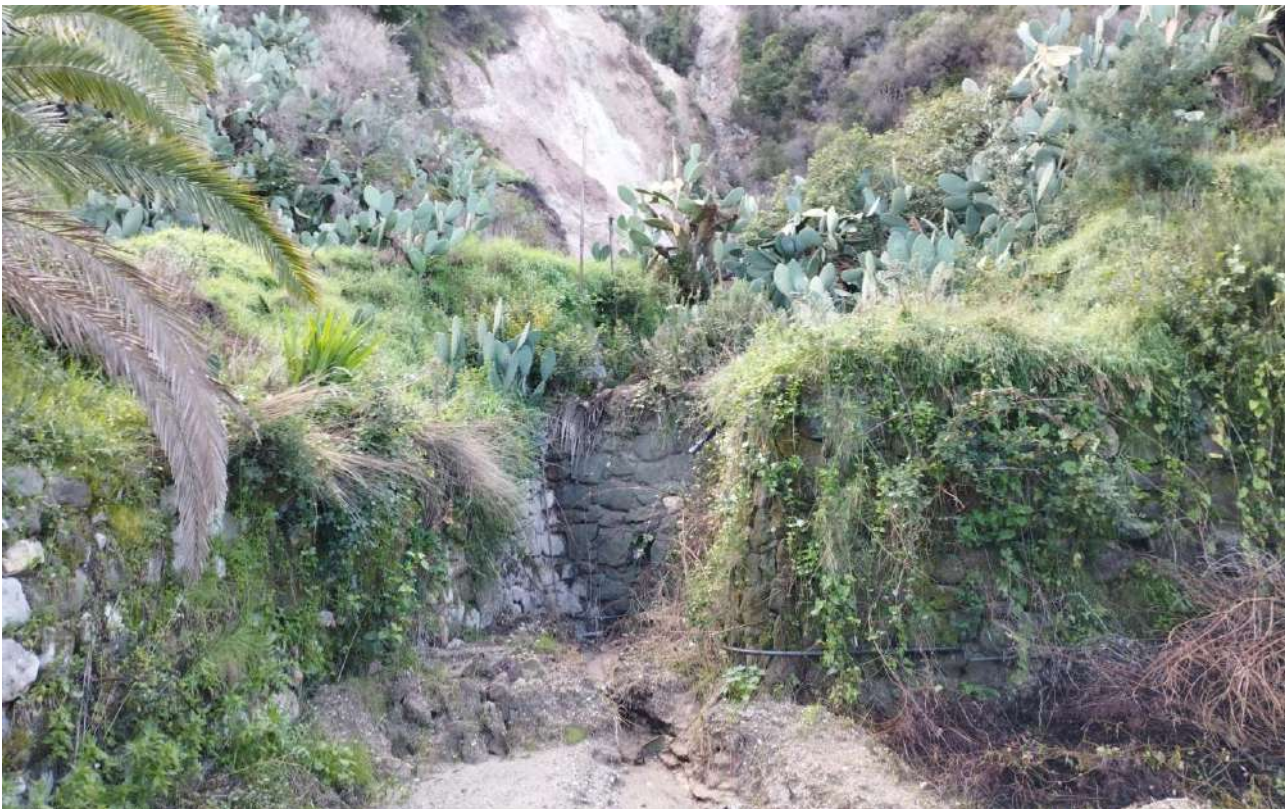
M_4_F. Vecchia briglia in muratura di tufo verde ischitano

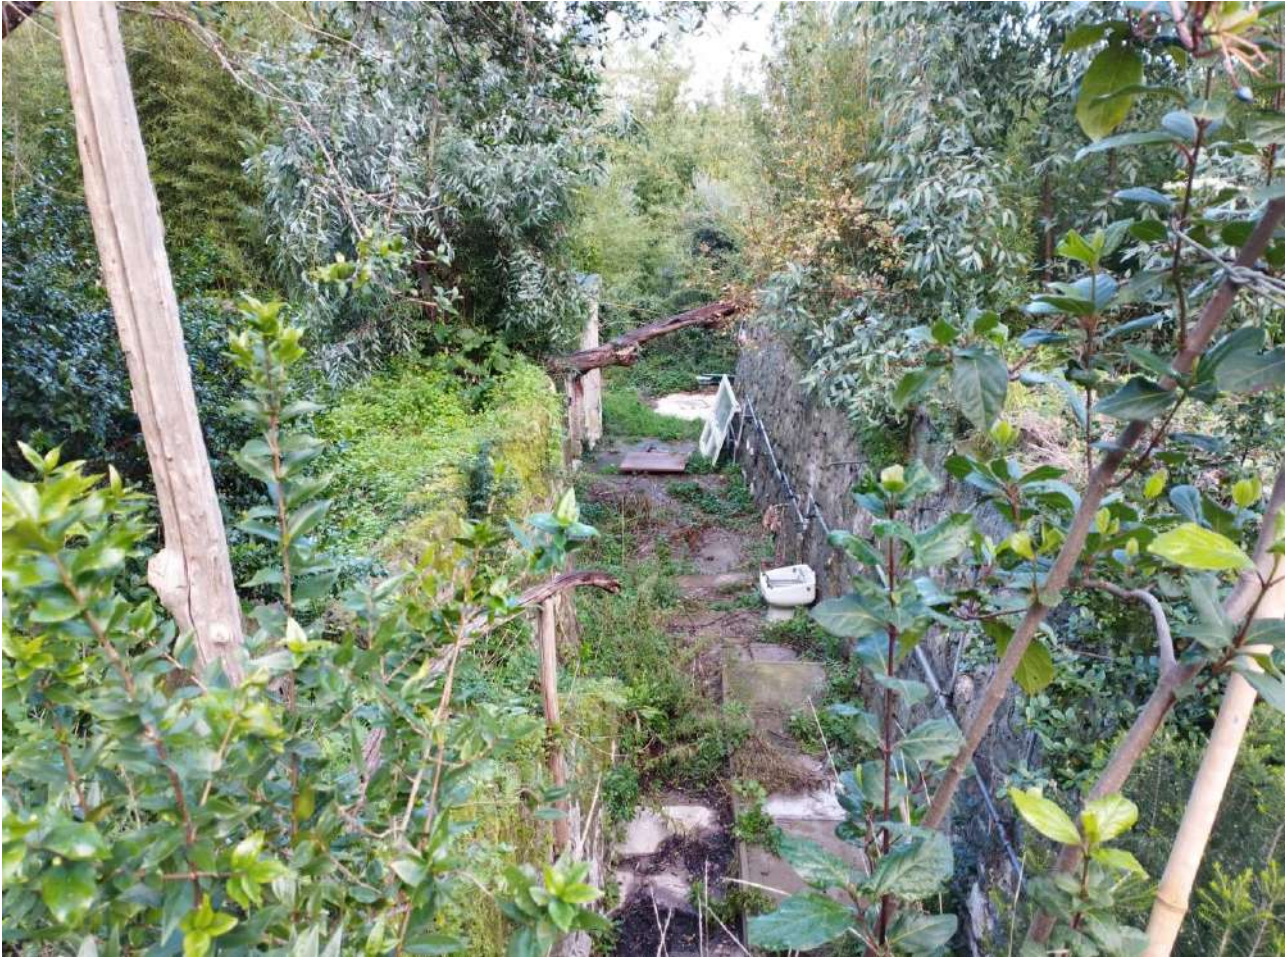
M_5_F. fondo alveo antropizzato con materiale di accumulo e vegetazione

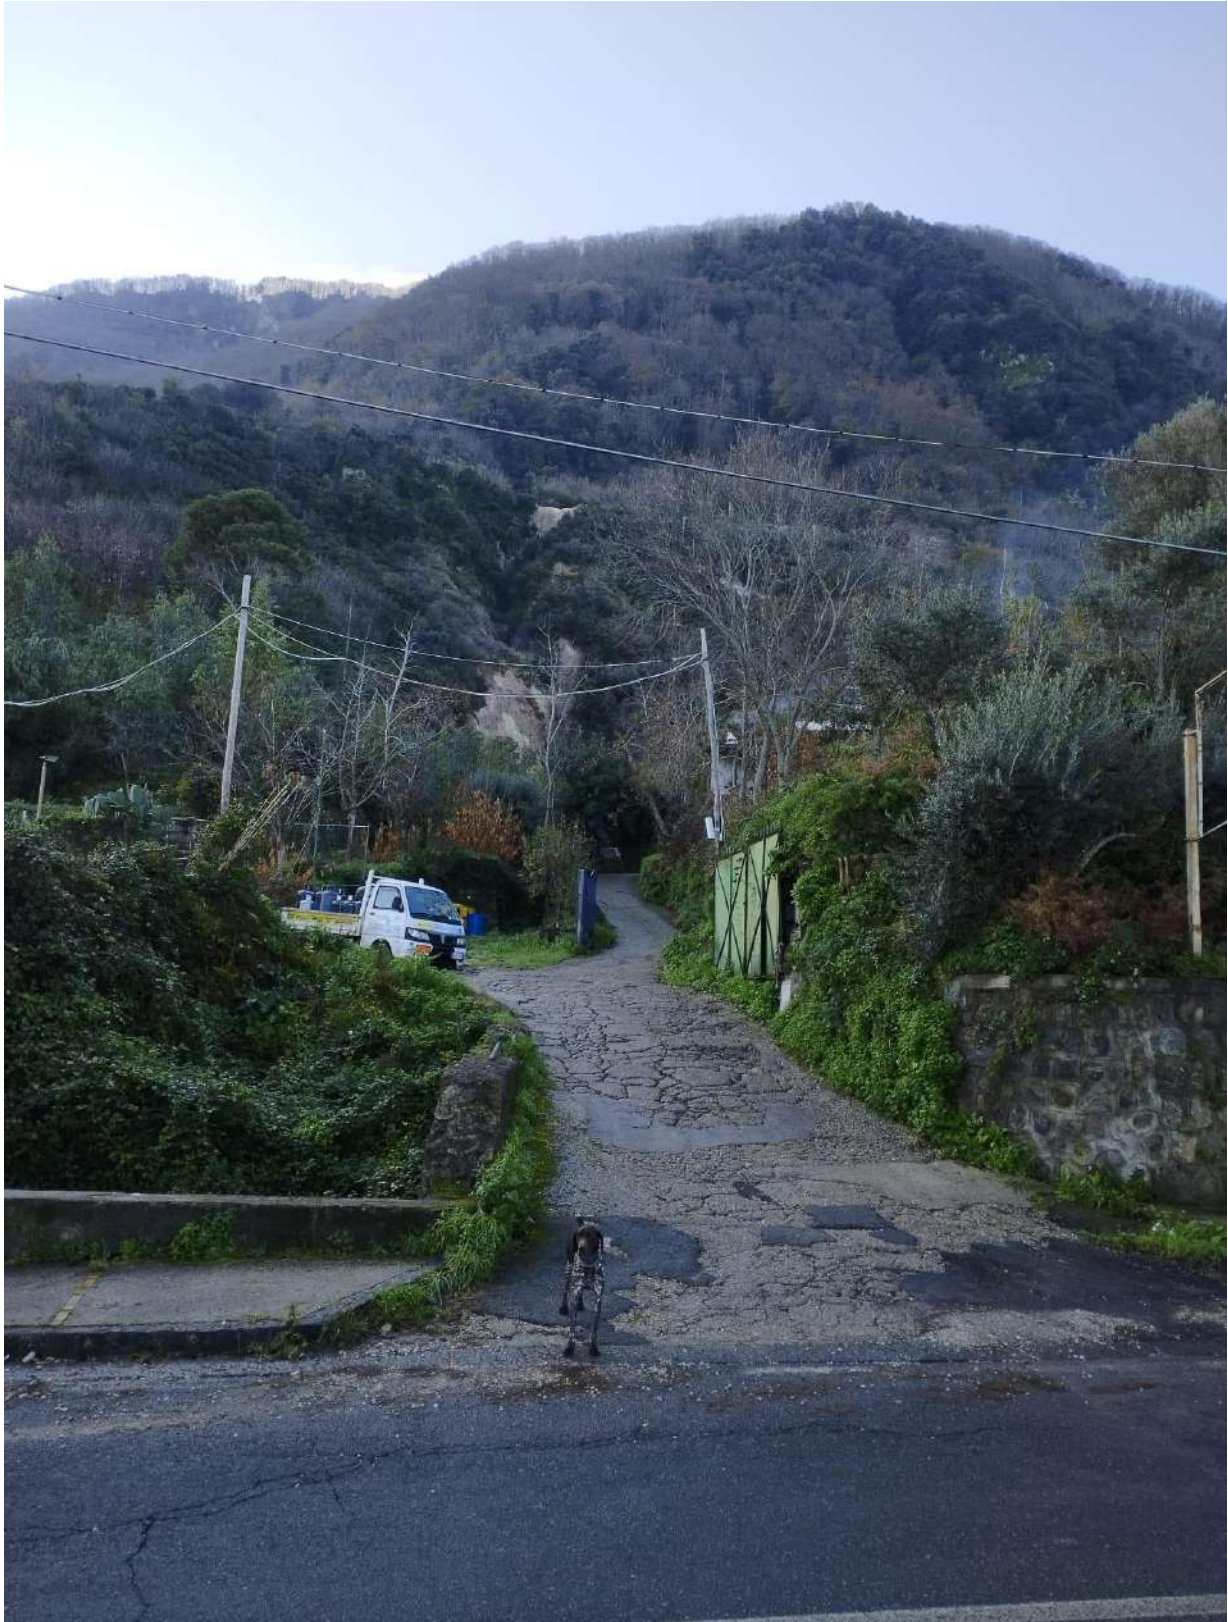
M_6_F. Tratto di attraversamento via Montecito mediante sottopasso posizionato sulla sinistra in corrispondenza del Marciapiede

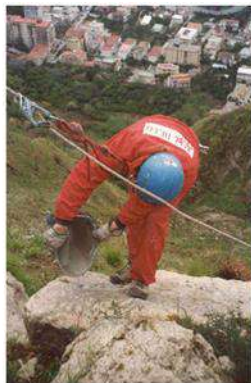
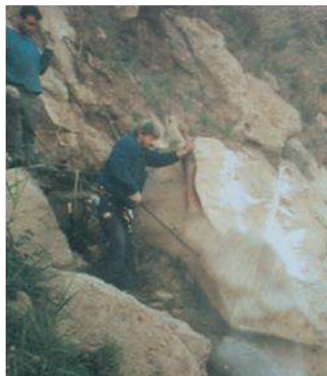
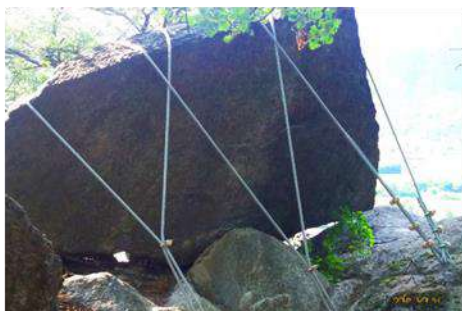
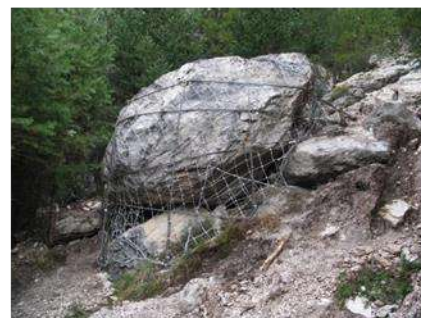
Figura 7.1 - Demolizione con esplosivi chimici espansivi (in alto) e imbragaggio massi isolati (in basso).

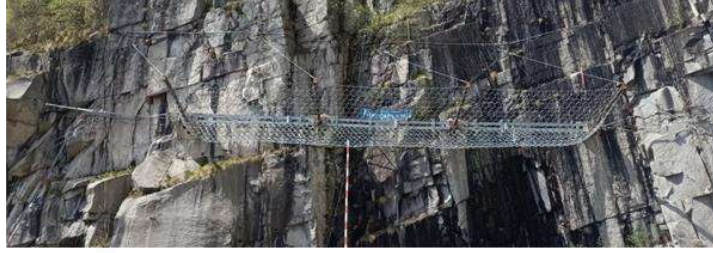
Figura 7.2 - Barriere con montanti verticali (in alto a sx) e "a mantovana" (a dx); schema disposizione ancoraggi e fondazioni (in basso).

Il dimensionamento delle fondazioni e degli ancoraggi dovrà essere eseguito tenendo presenti le caratteristiche di continuità, saturazione e compattezza dei materiali interessati (che possono variare da rocce lapidee a terreni sciolti di copertura), previa opportuna caratterizzazione fisico-meccanica delle stesse. Per quest'ultimo aspetto, si suggerisce di privilegiare le informazioni ottenute mediante prove di carico a rottura in vera grandezza, ritenute più rappresentative nel contesto litologico e stratigrafico di riferimento.

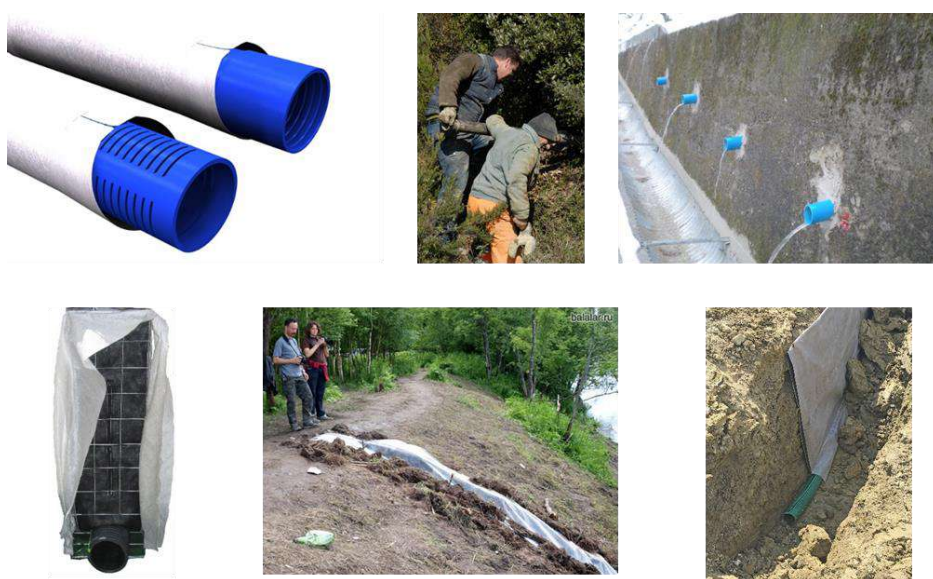
Figura 7.5 - Trincee drenanti prefabbricate (in alto) e dreni tubolari (in basso).

Per il dimensionamento dell'intervento si potranno utilizzare le relazioni disponibili nella letteratura scientifica per gli interventi di regimentazione delle falde idriche. Attesi i modesti spessori, le operazioni di scavo, di sezione ridotta, potranno essere eseguite con mezzi meccanici di ingombro limitato, ovvero a mano nei tratti meno accessibili. Attesa la leggerezza dei dispositivi drenanti, anche il trasporto e la posa in opera potranno avvenire a mano nelle zone più accidentate. Il convogliamento e recapito delle acque raccolte dalle trincee prefabbricate potrà essere facilmente realizzato con il prolungamento delle tubazioni in PEAD corrugato installate sul fondo dei dispositivi. L'installazione dei dreni sub-orizzontali potrà essere eseguita con le usuali tecniche di perforazione utilizzate sulle pareti rocciose.
