**ISCHIA: BEST PRACTICES
NELLA GESTIONE DELL'EMERGENZA
POST-FRANA DEL 26 NOVEMBRE 2022**

Sisma ed Emergenza Ischia

Ricostruzione Post Terremoto e
Interventi Contro il Dissesto Idrogeologico

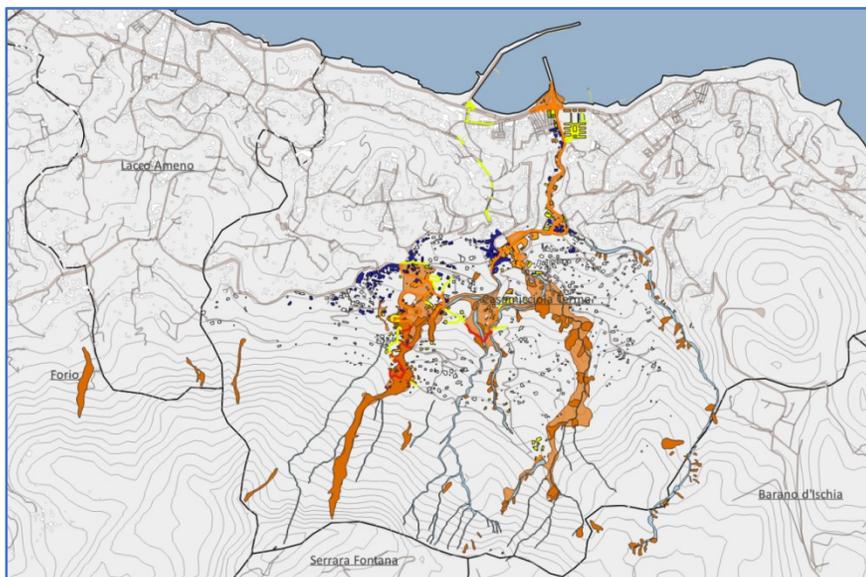
L'Evento Franoso del 26 novembre 2022

Dai sopralluoghi eseguiti si è stabilito che l'altezza del flusso di acqua e fango, in alcuni punti, ha raggiunto un'altezza di circa 2 metri nei momenti di maggiore portata e nelle zone di minore velocità. Il danno ha riguardato anche la rete stradale e le infrastrutture: 5.6 km di strade sono state interessate dall'evento su di un totale di 8.4 km, 0.1 ha di strutture (parcheggi o aree tipo piazze) su 19.6 ha dell'area di studio.

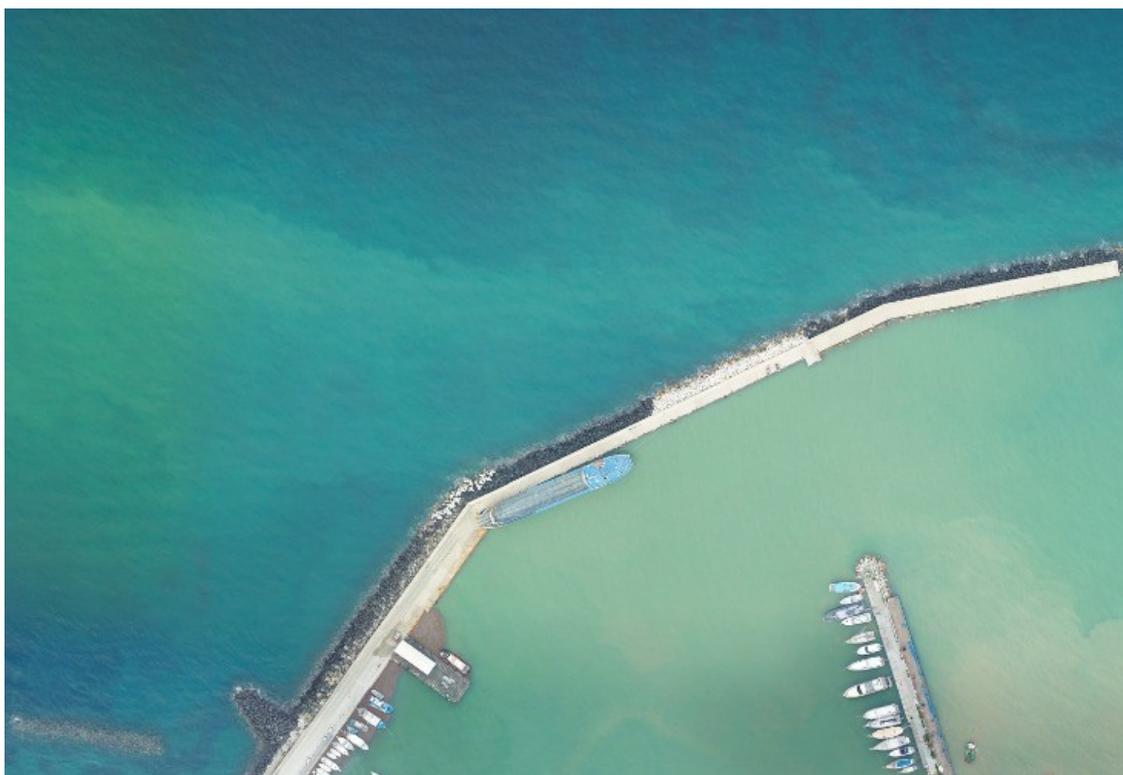
La situazione del porto subito dopo la frana

La frana, inoltre, con la sua furia, ha provocato l'insabbiamento del fondale, alterandone le profondità, e causando ingenti danni all'impianto delle catenarie per l'ancoraggio delle barche, all'area destinata all'attracco per le imbarcazioni di piccole e medie dimensioni. La struttura attrezzata dove sono localizzati gli uffici, i punti di ristoro e i servizi igienici è risultata completamente invasa dai materiali e inagibile. Fuori uso anche la passerella di legno per il transito pedonale, l'impianto di fornitura idrica, i quadri elettrici, i pali dell'illuminazione portuale del parcheggio in piazza "Ancora" e l'impianto antincendio del molo.

I primi rilievi sullo stato dei fondali sono stati effettuati dalla Regione Campania subito dopo l'evento calamitoso. I risultati delle rilevazioni danno subito un'idea dei danni. Nell'area del porto interessata dalla frana, estesa per 1380 metri quadri, il fango si era accumulato in grosse quantità sul fondale, innalzando fino a due metri il livello della batimetria.

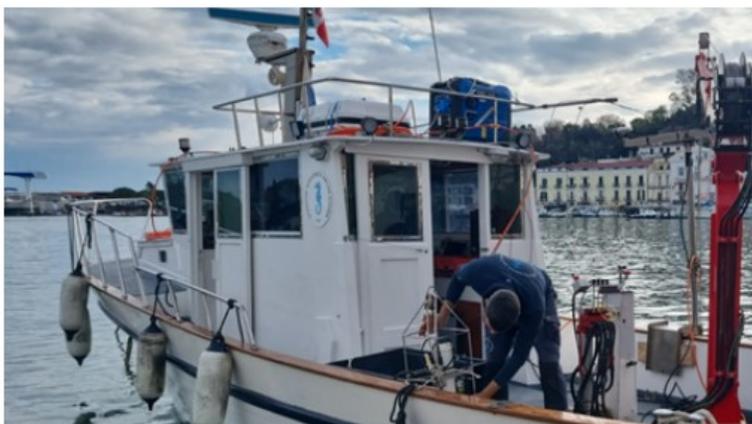
M/N Phoenicia utilizzata per le operazioni di campionamento.

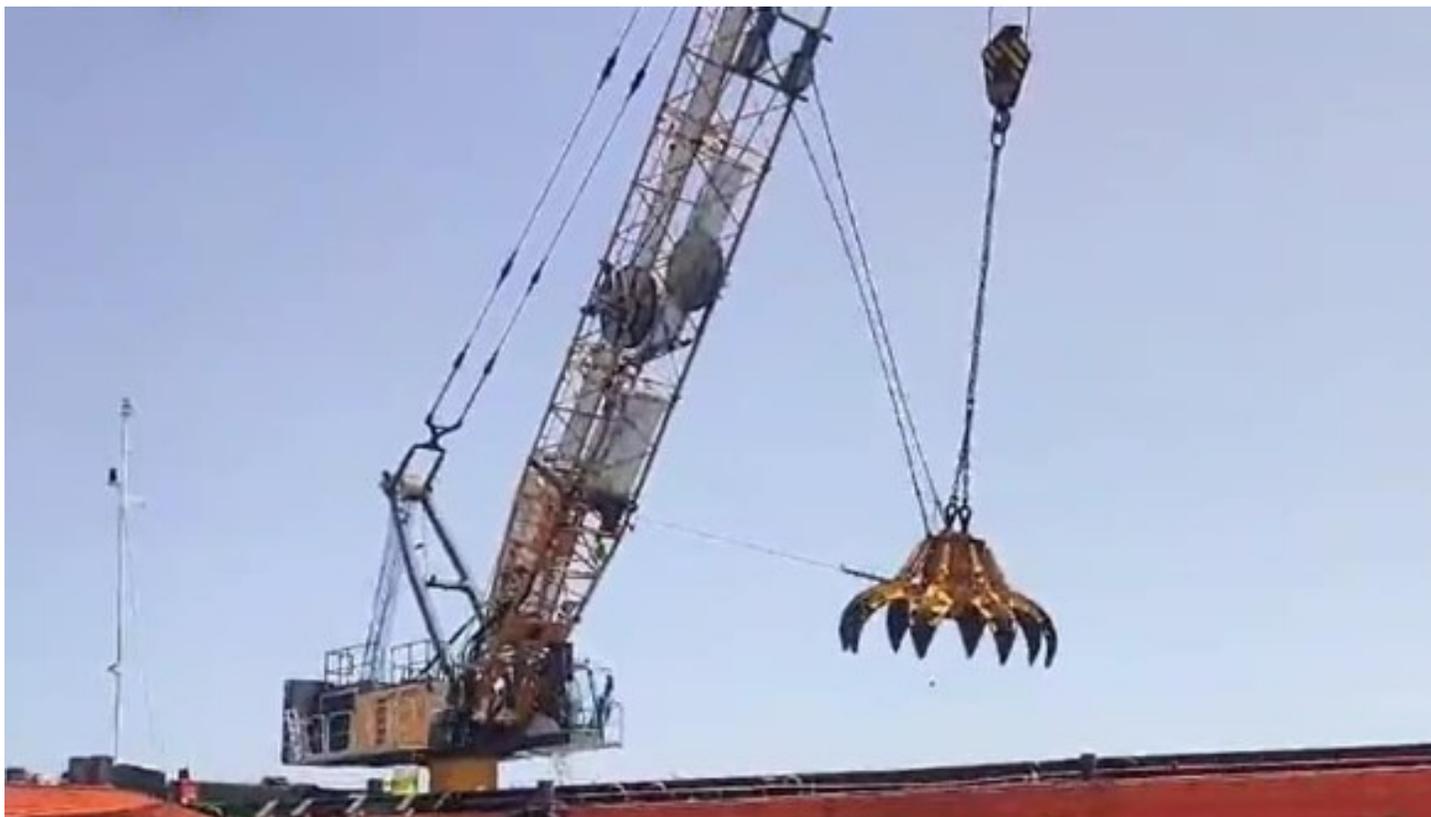
Il materiale dragato, in relazione agli esiti della caratterizzazione ambientale e alla classificazione del rischio associato (ai sensi del D.M. 173/ 16), viene portato al largo, nell'apposita area di dumping autorizzata oltre le 3 Miglia Nautiche, indicata in sede di Tavolo Tecnico della Struttura Commissariale. L'area di immersione a mare è collocata a Nord-Ovest dell'isola di Ischia ad una distanza di circa 7,5 km dalla linea di costa, ad una profondità di oltre 500 metri.

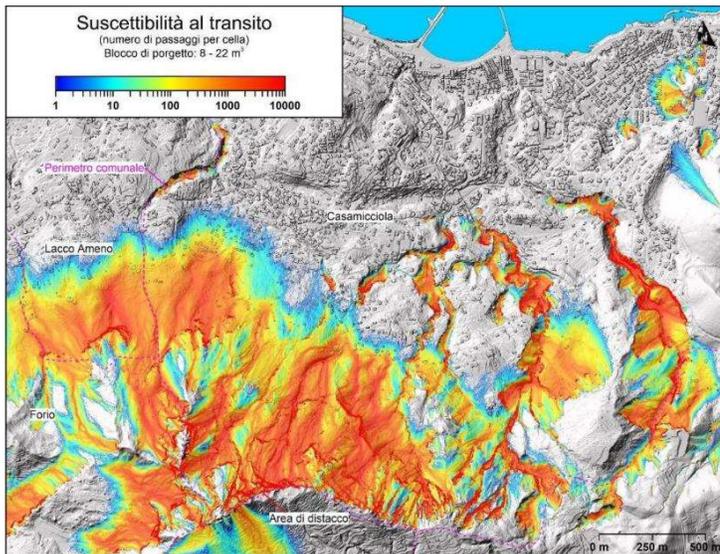
La valutazione della suscettibilità al transito e all'invasione è stata eseguita attraverso un'analisi traietto-grafica con celle di dimensione 1×1 m. La propagazione di frane da flusso può essere analizzata attraverso metodi di simulazione dinamica per l'analisi del comportamento di runout. L'interesse verso questi modelli è cresciuto notevolmente negli ultimi decenni anche per le potenzialità nell'ambito delle valutazioni di pericolosità da frana applicate ad aspetti pianificatori o di mitigazione. L'obiettivo principale dell'utilizzo di modelli dinamici è quello di valutare il processo di propagazione delle masse (runout) in riferimento al materiale coinvolto e alla geometria delle traiettorie e dei percorsi, al fine di prevedere limiti ed estensione di aree potenzialmente soggette ad invasione. Queste analisi sono particolarmente importanti per le frane ad elevata velocità, quali "valanghe detritiche" e "colate detritiche" che, propagandosi come flussi, sono in grado di muoversi a velocità estremamente rapide e invadere aree, spesso lontane dalle aree di innesco (Hungry et al., 2001). Per ogni scenario modellato sono stati definiti anche gli spessori massimi raggiunti dal flusso. La diminuzione nello spessore massimo del deposito (passando dallo scenario a) allo scenario b) evidenzia in modo significativo la variazione di intensità dei fenomeni modellati.

Spessori massimi per lo scenario di massima intensità (spessore massimo erodibile: 3,00)

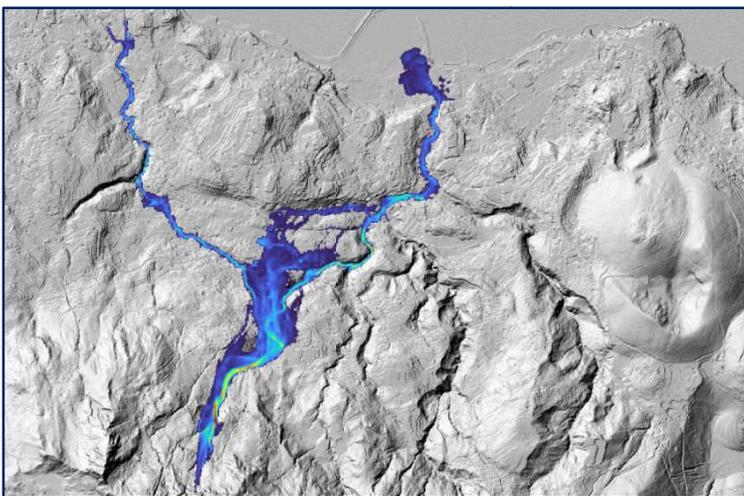
Simulazioni relative al “Sistema Celario” relativamente al deflusso di un flusso iperconcentrato di acqua frammista a sedimenti proveniente dalla Cava Celario – I ramo

Al fine di individuare le aree interessate dal passaggio di flussi iperconcentrati attraverso un modello matematico che considera le ben note Shallow-water Equations. Gli “Scenari” di possibile innesco di fenomeni di colata rapida/flusso iperconcentrato sono stati 17, essi sono stati desunti dai risultati ottenuti alle analisi numeriche effettuate tramite i modelli di calcolo DAN-3D, dei sopralluoghi eseguiti e sulla base di specifiche analisi geomorfologiche. La metodologia utilizzata in questo caso è basata su una relazione empirica individuata, su oltre un centinaio di frane del contesto flegreo, tra il potenziale dislivello della frana “H” e la sua possibile estensione areale (De Falco et alii, 2011). Tutto ciò ha permesso di indentificare le criticità del territorio e definire gli interventi necessari alla riduzione del Rischio idrogeologico dell’isola d’Ischia.

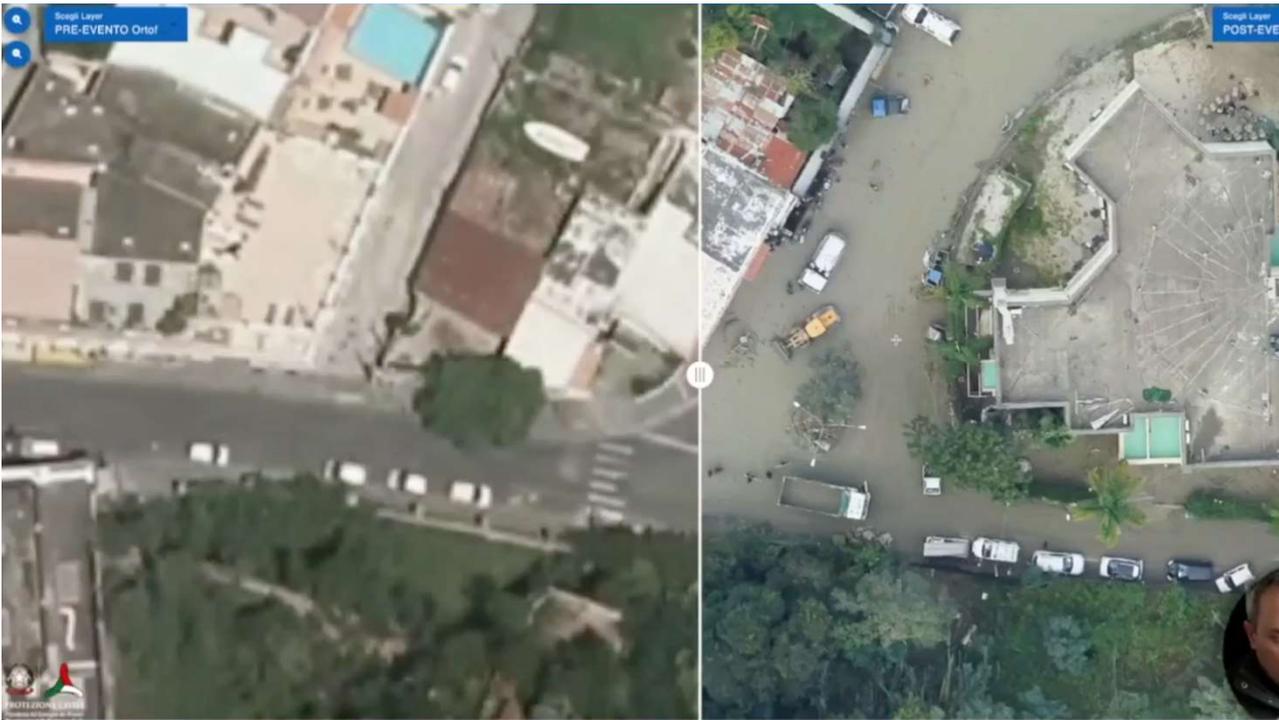
2. Utilizzo dei Dati del Programma Copernicus dell'Unione Europea.

Il programma Copernicus ha fornito dati fondamentali per la comprensione della situazione in tempo reale ed ha reso possibile una gestione più informata dell'emergenza. Ha consentito di monitorare il territorio e i cambiamenti ambientali, valutare i rischi e pianificare le attività di soccorso con una precisione senza precedenti. Questa fonte di dati ha contribuito in modo significativo alla sicurezza dei cittadini e all'efficacia delle operazioni di soccorso.

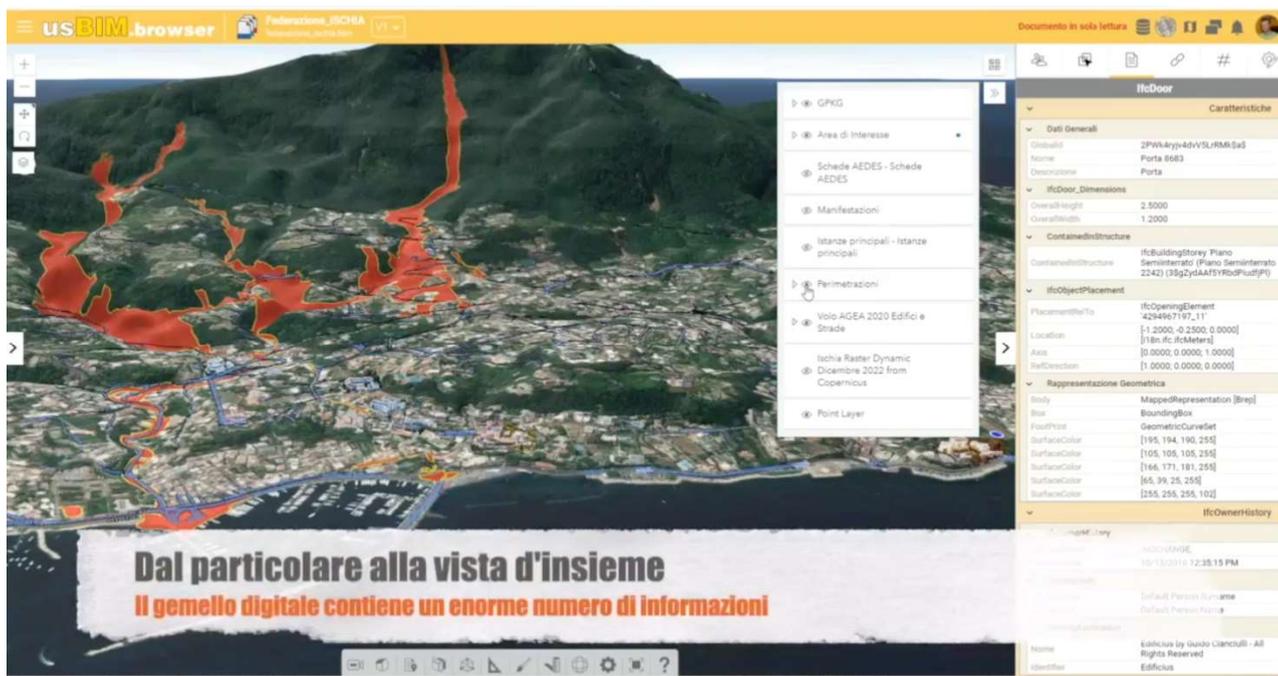
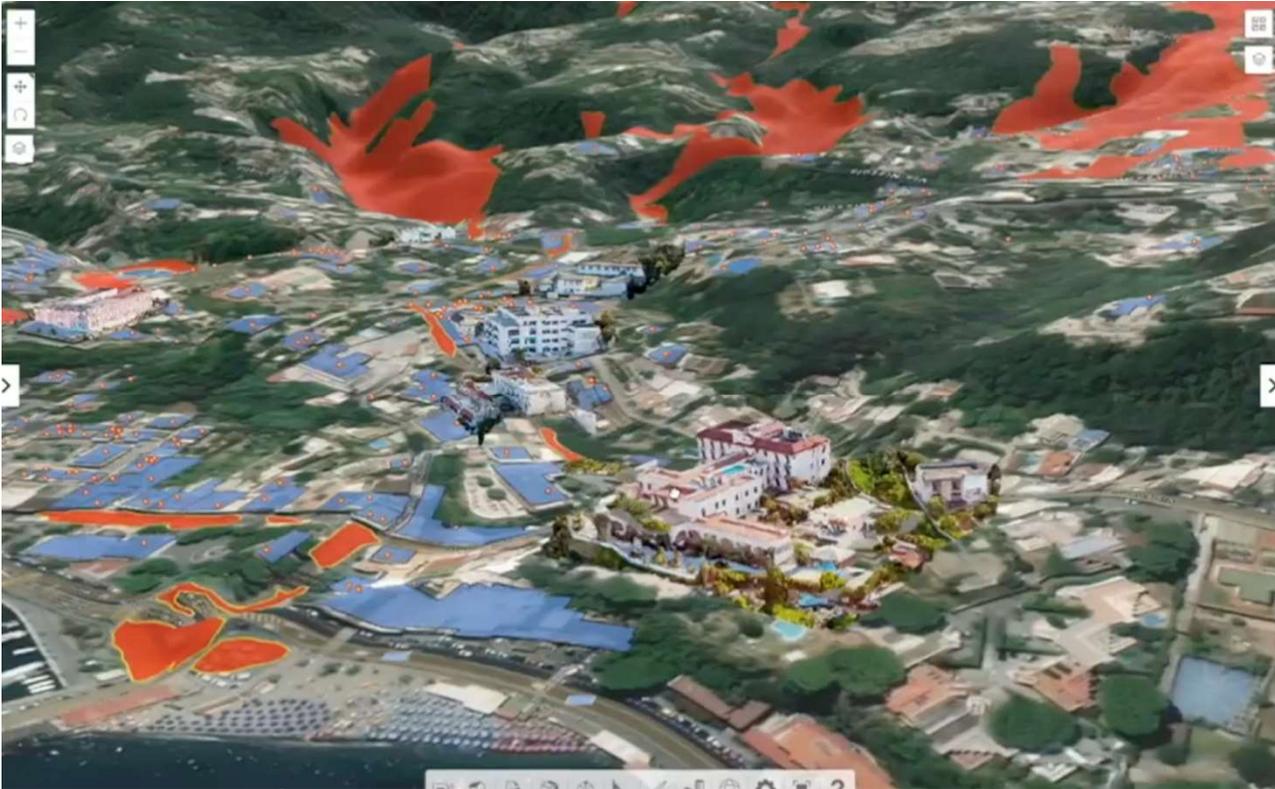
E' stato in particolare effettuato un rilevamento dettagliato dell'isola di Ischia utilizzando tecnologie avanzate di telerilevamento. Questo rilevamento ha permesso la creazione di un modello DSM e DTM con una precisione centimetrica che risulta cruciale per le attività di analisi e progettazione. Questo livello di dettaglio ha consentito di valutare con precisione le condizioni del territorio, inclusi gli edifici e le infrastrutture danneggiate.

Grazie al modello DSM e DTM preciso, le autorità hanno potuto effettuare calcoli accurati relativi alle pendenze, alle volumetrie e alle vulnerabilità del territorio. Questi calcoli hanno supportato le decisioni e le strategie operative. Inoltre, questo modello è stato fondamentale per la progettazione delle attività di mitigazione del rischio, della ricostruzione e della pianificazione del territorio. Ha permesso una pianificazione dettagliata basata su dati precisi.

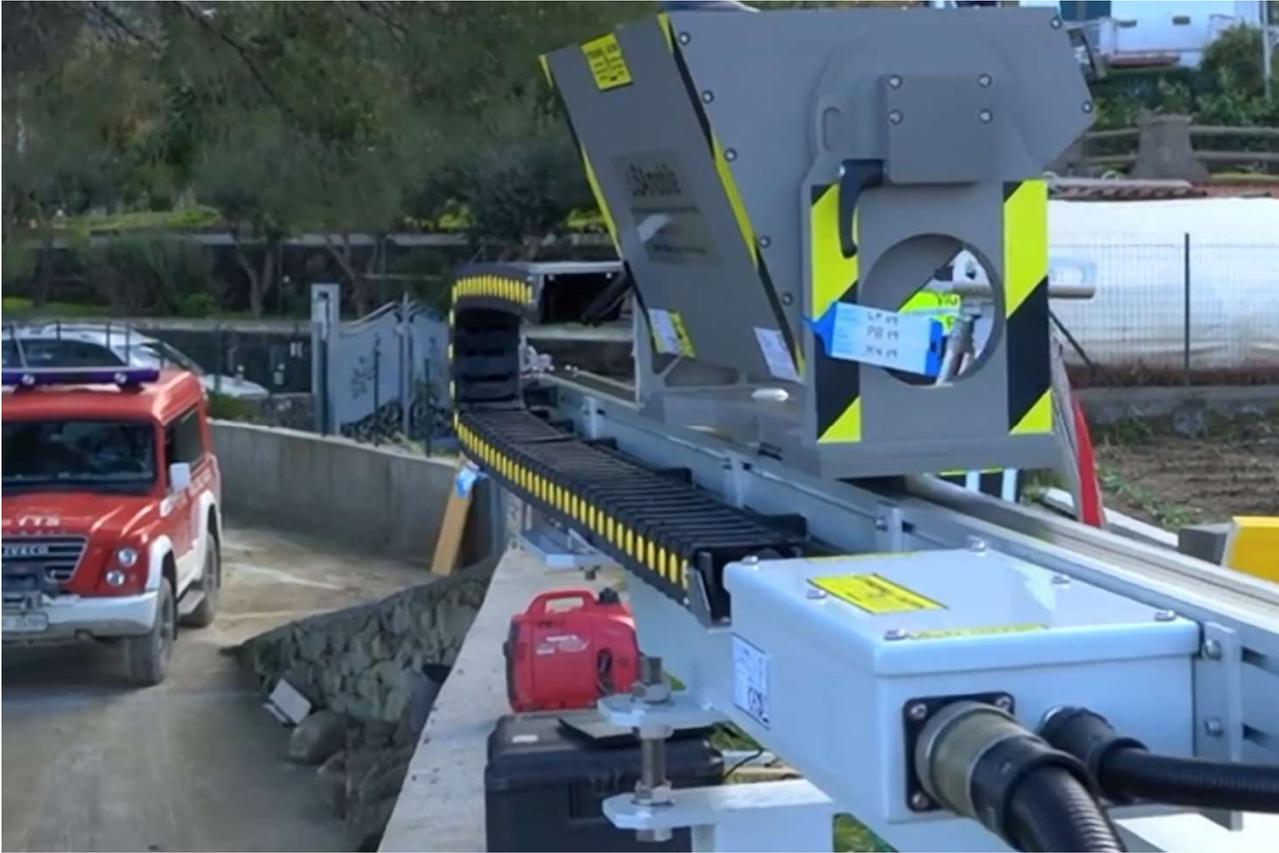
I radar terrestri utilizzati per il monitoraggio dei fronti di frana sono strumenti tecnologicamente avanzati che rivestono un ruolo cruciale nella prevenzione dei rischi geologici e nella protezione delle comunità vulnerabili.

Questi dispositivi sfruttano onde elettromagnetiche ad alta frequenza per rilevare con precisione i minimi spostamenti del terreno, fornendo così informazioni preziose per la gestione del territorio e la sicurezza civile. Tra le loro caratteristiche salienti:

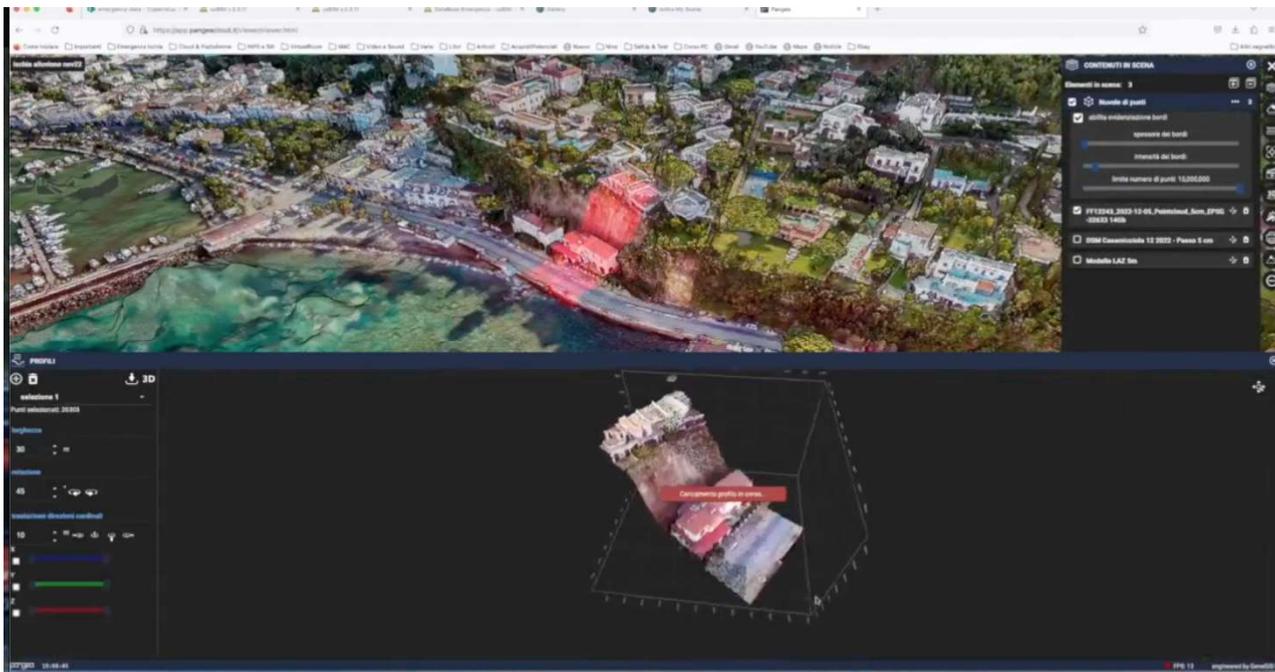
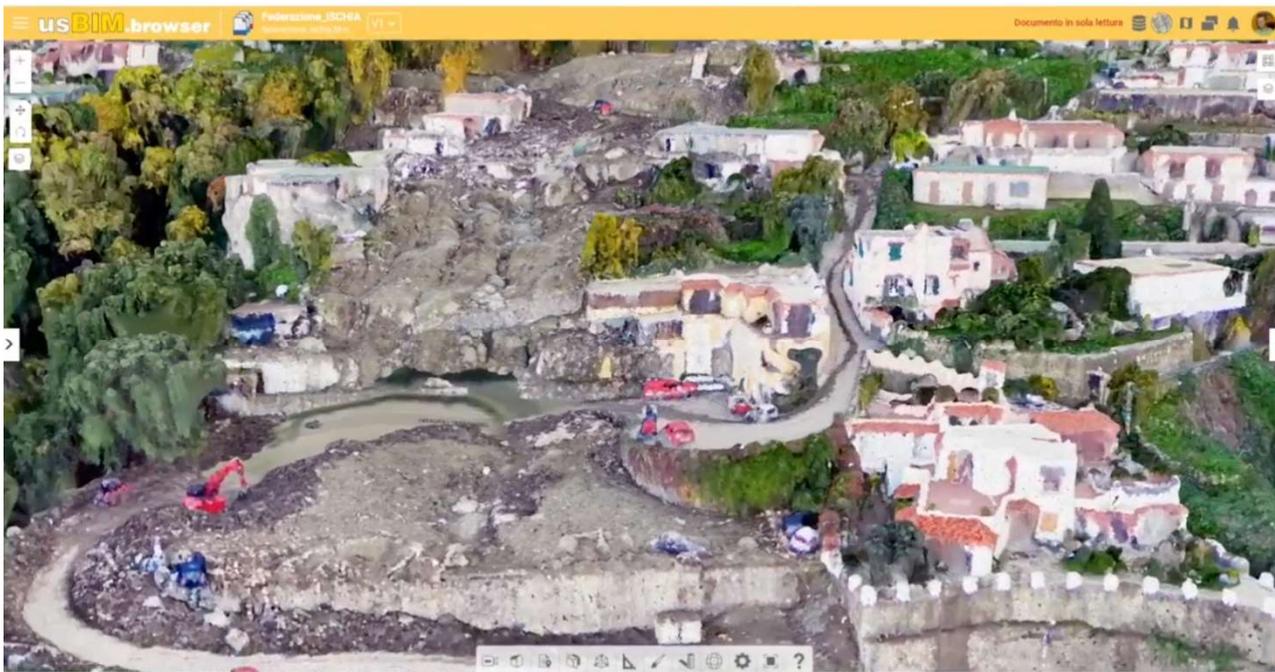
Grazie all'utilizzo di droni, aerei e satelliti, Ischia ha assistito alla creazione di modelli 3D altamente precisi con precisioni a terra nell'ordine di pochi centimetri, spesso tra 3 e 5 centimetri.

Questi strumenti tecnologici hanno generato nuvole di punti e modelli digitali del territorio, aprendo la strada a un'analisi straordinariamente dettagliata e a una modellazione delle aree che mai prima d'ora erano state così scrupolosamente indagate, specialmente dopo un evento catastrofico di origine naturale. L'impiego congiunto di queste tecnologie avanzate ha permesso non solo di documentare l'entità dei danni, ma anche di comprenderne appieno l'estensione e le caratteristiche, consentendo alle autorità e agli esperti di formulare piani di ripristino e di prevenzione mirati e basati su dati altamente accurati. In tal modo, si è aperta la strada a un migliore monitoraggio e gestione del territorio, contribuendo così a rafforzare la resilienza della comunità di Ischia di fronte a futuri eventi naturali.

La modellazione del territorio svolta a Ischia è stata un'impresa straordinaria, resa possibile grazie all'utilizzo combinato di dati LiDAR ad altissima precisione, ortofoto aeree dettagliate e complesse modellazioni 3D dei modelli digitali di terreno (DTM) e dei modelli digitali di superficie (DSM).

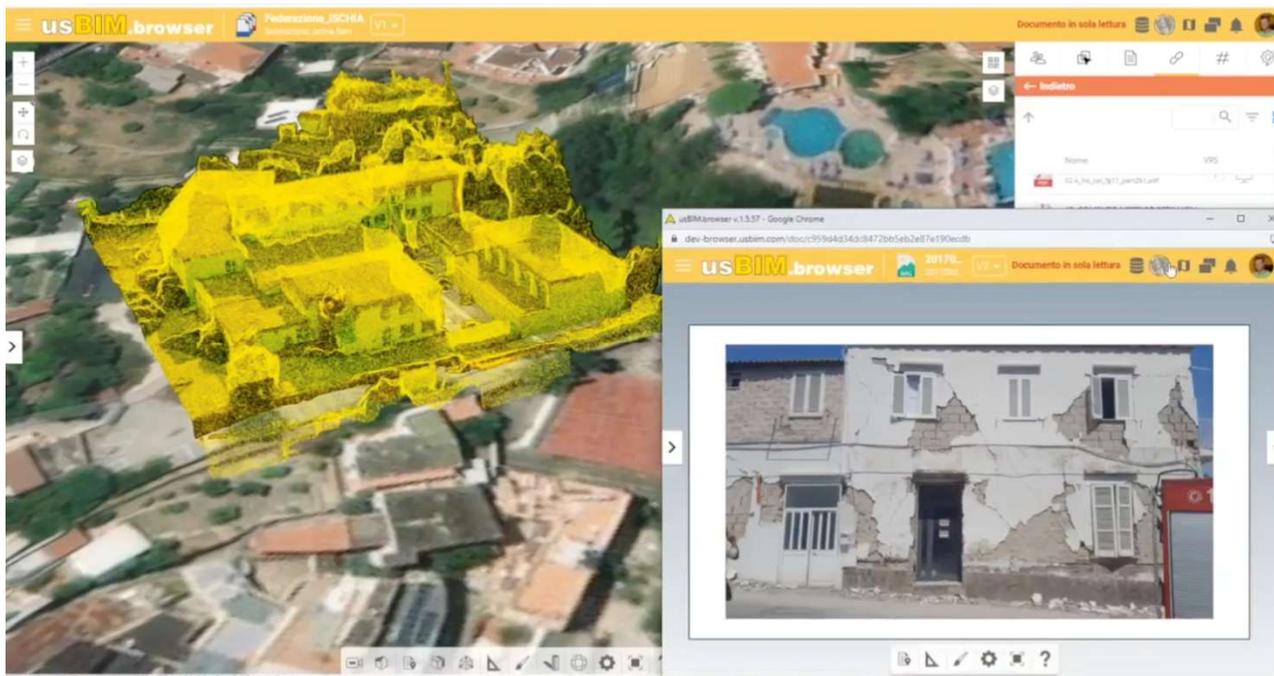
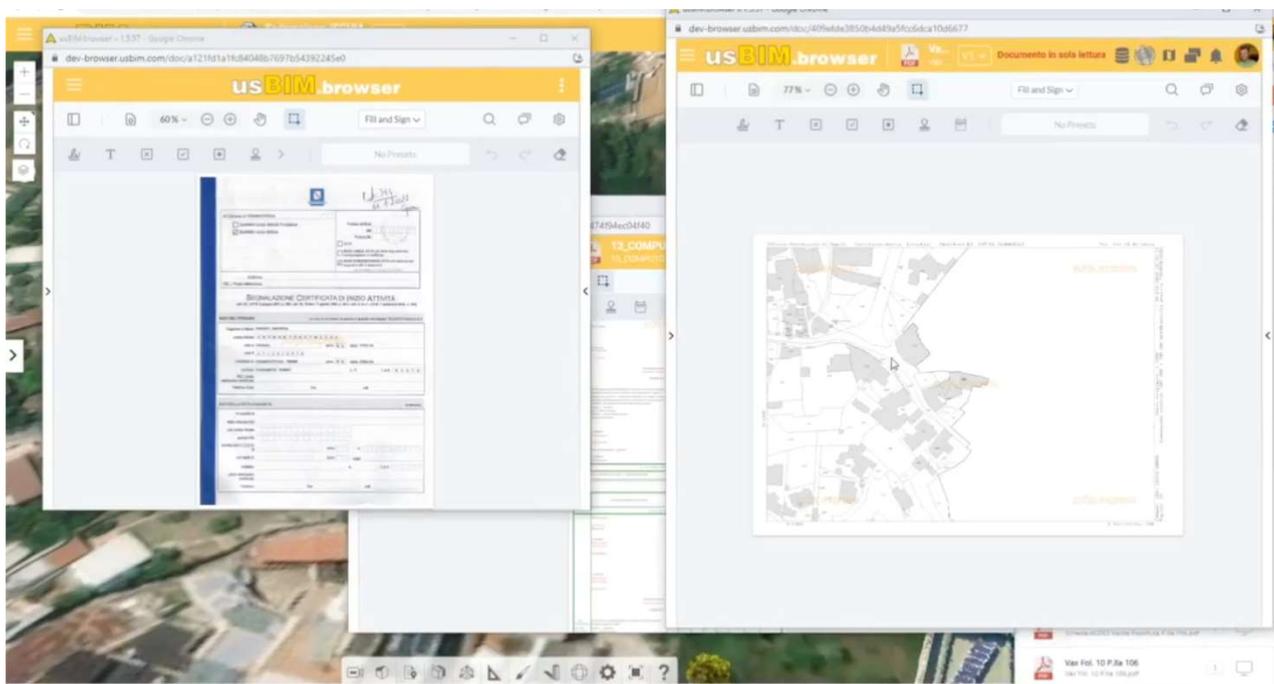
Ma non è tutto: l'impiego di interferometrie ha consentito di generare modelli altamente dettagliati della frana e delle modifiche del suolo, permettendo un confronto estremamente accurato tra la situazione precedente all'evento catastrofico e quella successiva.

Questi strumenti tecnologici hanno fornito una rappresentazione virtuale straordinariamente fedele del territorio, evidenziando in maniera chiara e dettagliata le variazioni nell'andamento del terreno e i cambiamenti nella morfologia causati dalla catastrofe naturale.

L'analisi di tali dati ha fornito agli esperti una panoramica completa delle aree colpite, consentendo loro di identificare le zone ad alto rischio, valutare l'entità dei danni e sviluppare strategie di mitigazione e ripristino mirate.
