Commissario Straordinario per la Ricostruzione nei territori dell'isola d'Ischia interessati dal sisma del 21 agosto 2017 e dagli eventi franosi del 26 novembre 2022

**CONSOLIDAMENTO DEL VERSANTE SITO DENOMINATO  
COLLINETTA PARADISIELLO DI INTERAZIONE GEOLOGICO-  
TECNICA CON LE AREE DI SEDIME DEGLI INTERVENTI  
PALAZZO BELLAVISTA (NAPOLEON), PLESSO SCOLASTICO  
MANZONI E PLESSO SCOLASTICO SAN SEVERINO  
- CUP: D38H23001490001-**

**Documento di Indirizzo alla Progettazione**

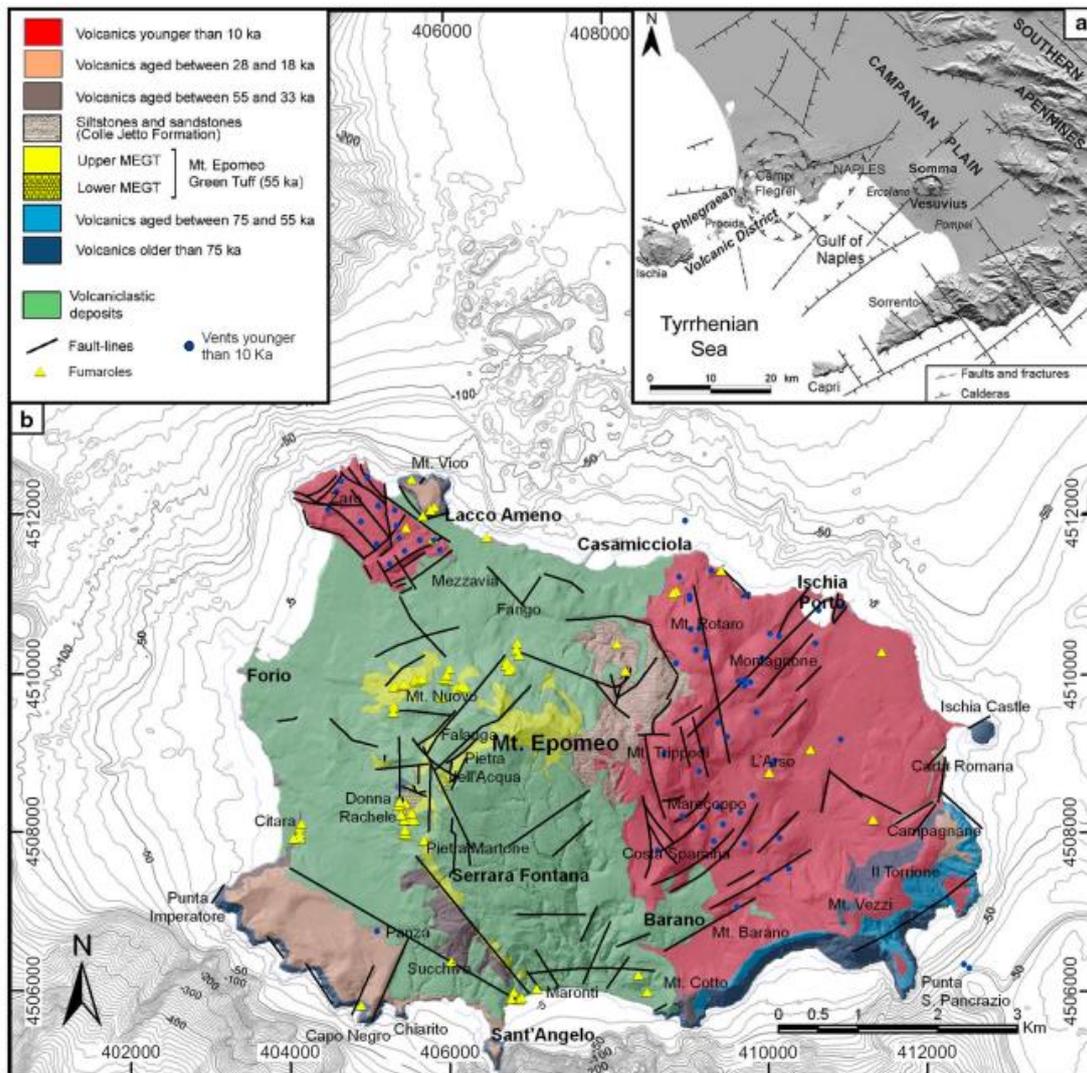
Figura 4- a) Carta strutturale dell'area vulcanica napoletana. b) Carta geologica di Ischia con la distribuzione dei prodotti vulcanici di età diverse (modificata da Della Seta et al. 2012 e Brown et al., 2014).

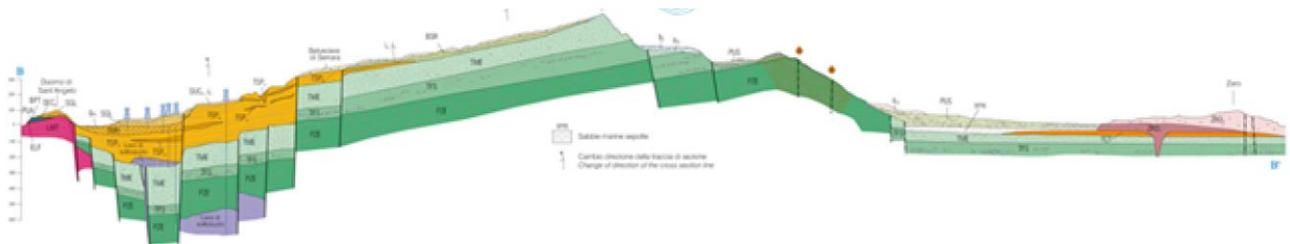
*Figura 5. Sezione geologica N-S dell'Isola d'Ischia da cui si evince la morfologia differenziata dei versanti settentrionale e meridionale del M. Epomeo.*

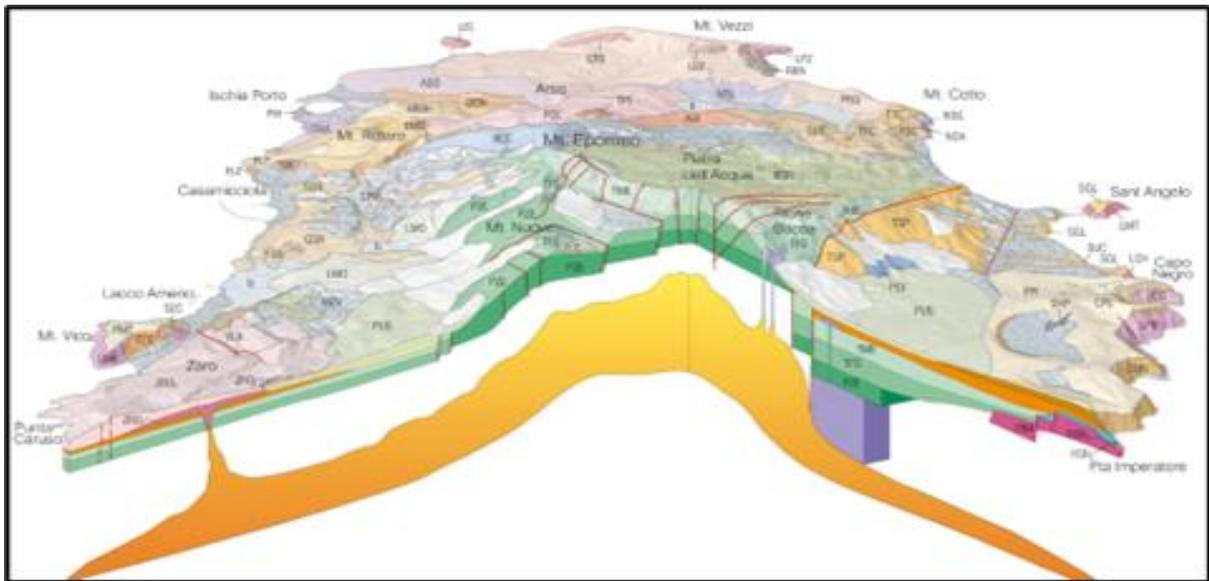
*Figura 6. Rappresentazione geologico-strutturale schematica dell'isola d'Ischia con indicazione della geometria del reservoir magmatico e dei punti di risalita a cui corrispondono morfologie legate ad attività effusiva pregressa.*

impostata sulle rocce marine dell'Unità di Cava Celario, associate a rocce tufacee delle Unità tufacee del Pizzone, Frassitelli e del Tufo verde dell'Epomeo. La porzione intermedia è dominata da conoidi antiche incise dal reticolo idrografico. La porzione inferiore rappresenta una zona di transizione alla fascia costiera, lungo la quale si rinvengono superfici terrazzate, dislocate a diverse quote. In questa zona si individuano, inoltre, gli arenili di Casamicciola e Lacco Ameno in significativo arretramento a causa dell'erosione marina. Essi, in corrispondenza della fascia di territorio sub-pianeggiante di loc. Marina, sono in eteropia laterale con i depositi eluvio-colluviali accumulati dalle acque di dilavamento dei fossi che dissecano il versante. Nel settore orientale del versante, in tutti gli ambiti geomorfologici descritti, si rinvengono, inoltre, evidenti morfologie da attività effusiva recente (<10.000 anni dall'attuale; Vezzoli, 1988) caratterizzate sia dai duomi mammellonari di M. Rotaro (266 m s.l.m.), del Castiglione (74 m s.l.m.) e del M. Tabor (95 m s.l.m.), che da colate laviche e relative forme crateriche associate al complesso eruttivo dello stesso M. Rotaro e di Fondo d'Oglio (306 m s.l.m.; Figura 6).

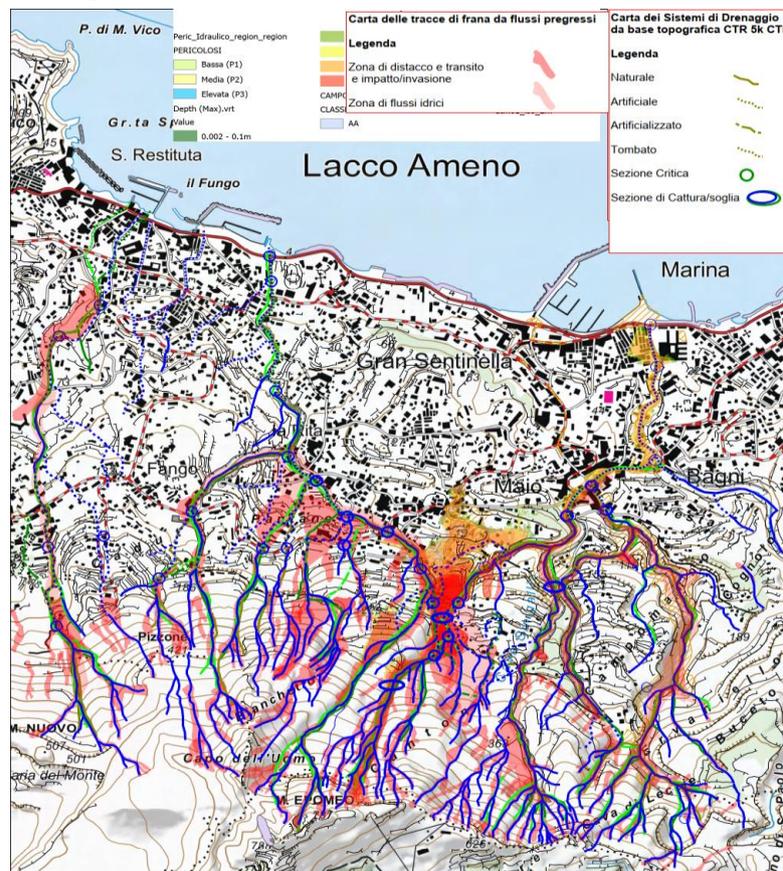
Figura 7. Rappresentazione del reticolo idrografico e delle tracce di frana da flusso per l'area del versante settentrionale del M. Epomeo.

di drenaggio a geometria rettilinea sono potenzialmente controllati da lineamenti vulcano-tettonici (Fig. 7). L'insieme di questi caratteri rende classificabili i corsi d'acqua nelle categorie Aa+ e A, tipicamente caratterizzati da fenomeni di trasporto di massa con modalità da flusso, Rosgen, 1994. In particolare, è possibile individuare il bacino idrografico di Casamicciola, che si estende a Sud della confluenza, in località Piazza Bagni, delle Cave di Buceto, Ervaniello (o Fasaniello), Sinigallia e Celario, oltre a quello de la "La Rita", caratterizzato dalla confluenza, nella località omonima (al confine con il Comune di Lacco Ameno), di Cava Del Monaco e Cava Cuccufriddo. Si segnala, altresì, la presenza di numerose sorgenti minerali e termominerali, come quelle di Buceto, del Gurgitello, di Ervaniello, che alimentano il bacino di Casamicciola, e delle sorgenti Pisciarriello e La Rita, che alimentano l'omonima cava. Notevoli sono, inoltre, le trasformazioni antropiche che hanno trasformato molti impluvi in alvei-strada e alvei tombati, con conseguente alterazione del naturale andamento e deflusso dei corsi d'acqua originari nelle zone pianeggianti e subpianeggianti ed, in alcuni casi, anche nei tratti più acclivi.

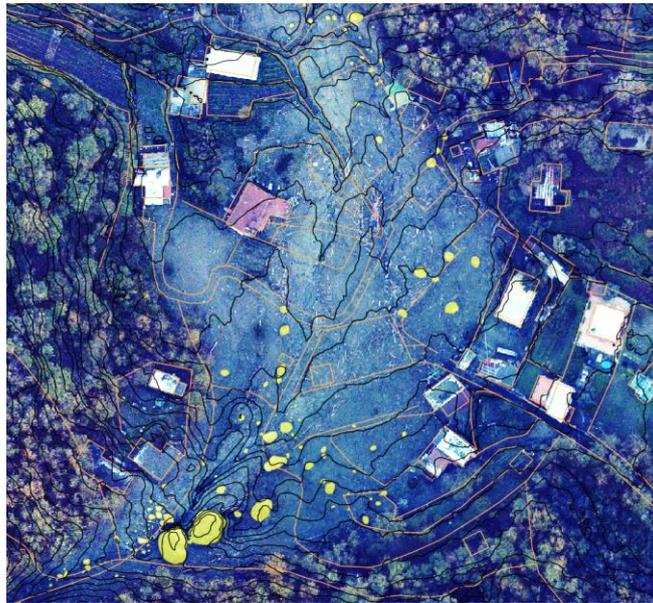
*Figura 8. Esempio di distribuzione dei blocchi nell'area di transito della frana principale.*

Depositi detritici eterometrici, poligenici e polifasici, prodotti da eventi pregressi ed attuali legati alla gravità sono diffusi lungo tutto il fianco settentrionale, sia alla base dei versanti aperti che soprattutto all'apice delle conoidi detritiche e nel corpo dei lobi di flusso, anche caratterizzati da blocchi di dimensioni metriche ed immersi in una matrice relativamente più fine, e da blocchi ciclopici isolati, localizzati soprattutto nel settore occidentale dello stesso e osservabili nell'area di transito della frana principale (Figura ).

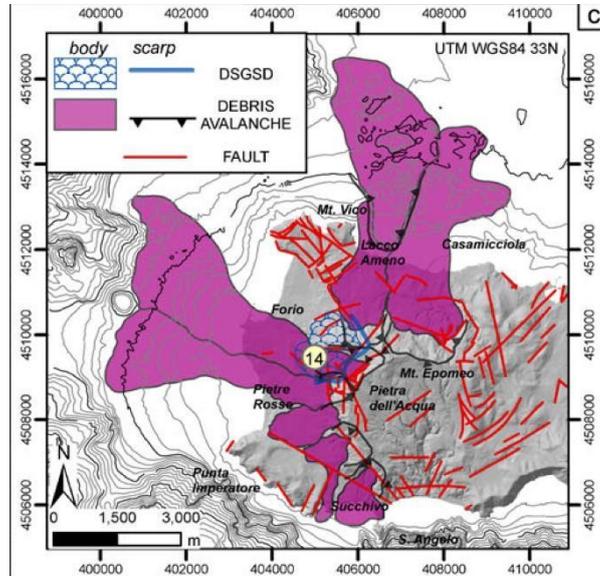
Figura 9. Distribuzione delle frane da valanga di detrito e delle deformazioni gravitative profonde di versante (DSGSD in legenda) nell'area del versante settentrionale e occidentale dell'isola d'Ischia (Della Seta et al., 2011).

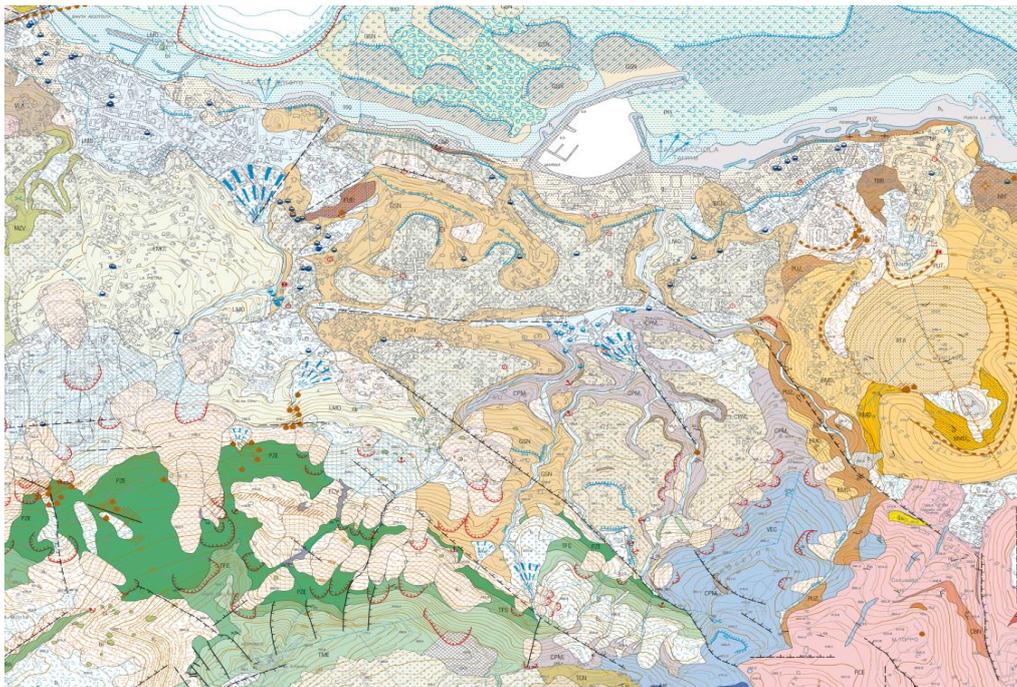
Figura 2. Stralcio della Carta geologica Foglio 464 "Isola d'Ischia" rappresentativo delle condizioni del versante settentrionale del M. Epomeo da cui si rileva la presenza di depositi di frana.

Con riferimento alle aree dei bacini idrografici confluenti verso le sezioni di chiusura di Casamicciola e Lacco Ameno marina, già la Carta geologica ufficiale (CARG Campania) riporta una serie di corpi di frana e relativi lineamenti di distacco, laddove presente (Figura 2).

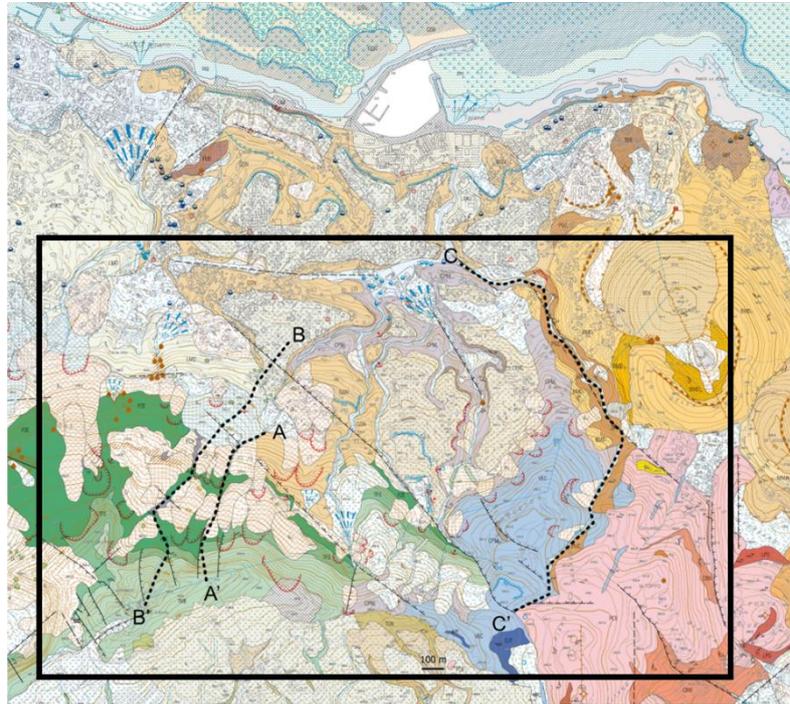
*Figura 3. Stralcio della Carta Geologica Isola di Ischia, in scala 1:10.000 (Regione Campania-ISPRA, 2011): in evidenza, il settore settentrionale del M. Epomeo. Sono riportate le tracce A-A', B-B' e C-C' della Figura 1.3.2.*

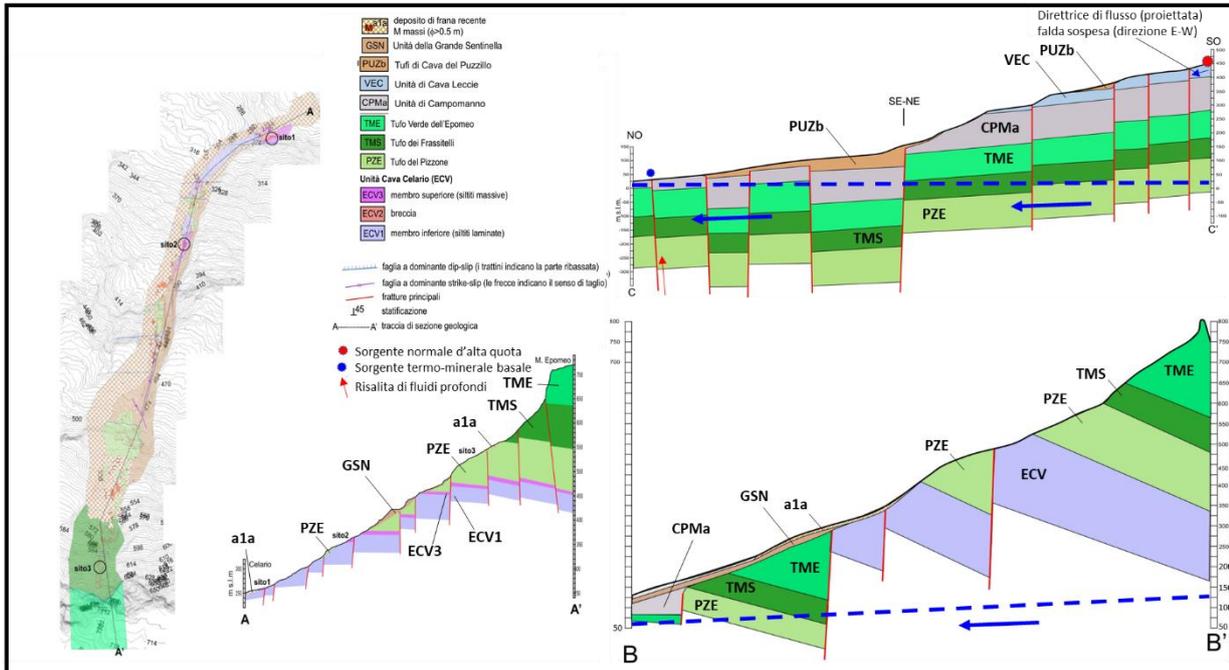
Figura 4. Sezioni idrostratigrafiche. La sezione A-A' è stata elaborata sulla base dei nuovi dati di campo rilevati lungo il Vallone Celario. Le sezioni B-B' e C-C' sono state elaborate sulla base delle informazioni contenute nello stralcio del Carta Geologica 1:10.000 (Regione Campania-ISPRA, 2011).

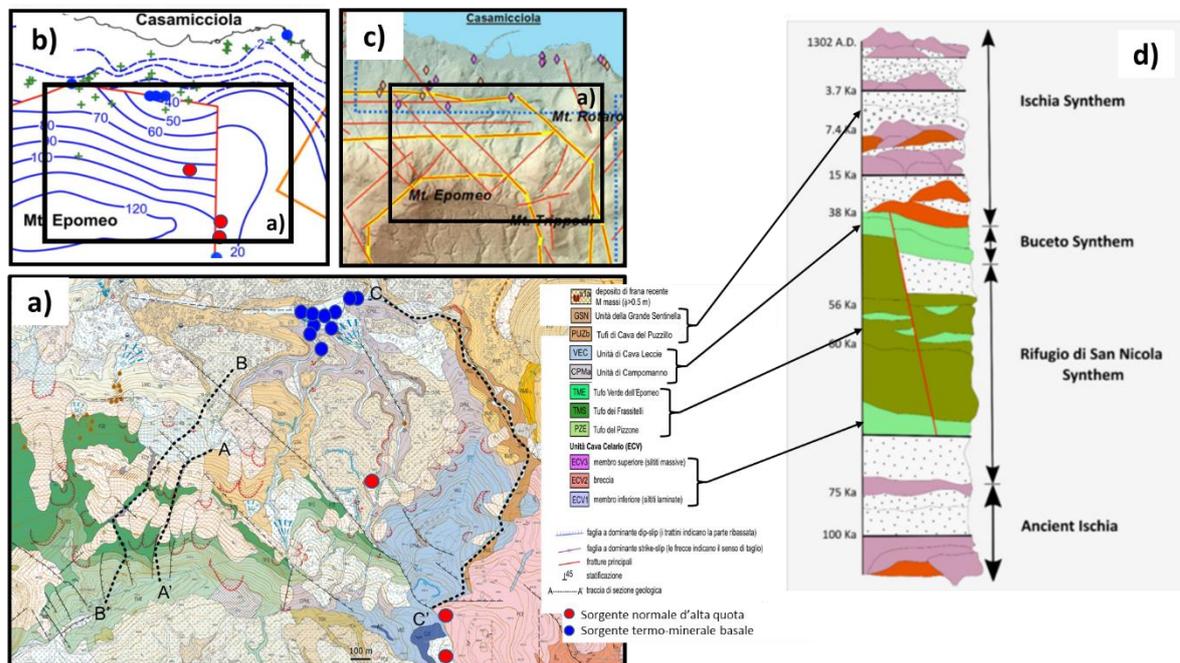
Figura 5. a) Stralcio della Carta Geologica in scala 1:10.000 (Regione Campania-ISPRA, 2011) con l'ubicazione di alcune sorgenti termo-minerali basali (colore blu) e sorgenti normali di alta quota (colore rosso). b) Modello di flusso idrico sotterraneo del settore settentrionale del M. Epomeo (Piscopo et al., 2020a, integrato). Il simbolo + (colore verde) indica i pozzi rilevati; c) Lineamenti strutturali (colore giallo e rosso) dell'horst del M. Epomeo (Fabbrocino et al., 2022, modificato). d) Colonna stratigrafica semplificata dell'isola d'Ischia (Piscopo et al., 2020b)

mineralizzati (vapore acqueo e gas), che alimentano le numerose sorgenti basali termo-minerali (Figura 5a).

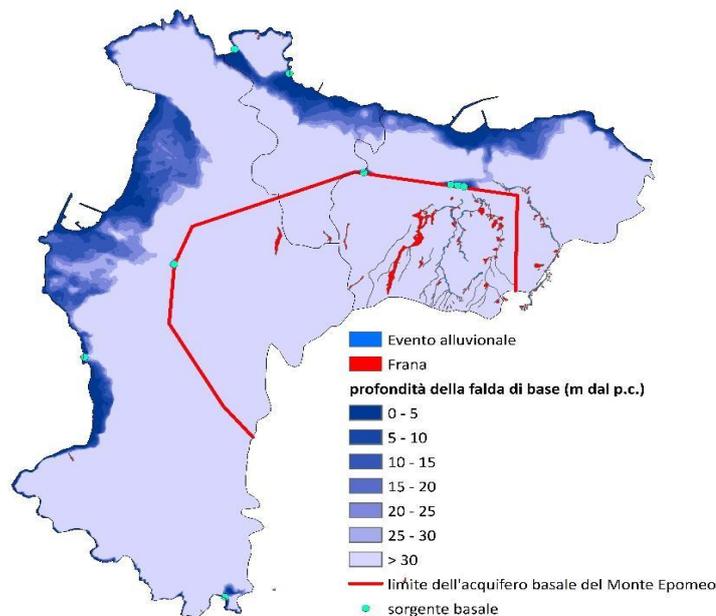
*Figura 6. Carta della soggiacenza della falda di base (valori in m dal p.c.) del settore centrale, settentrionale, orientale e sud-orientale del Monte Epomeo, derivata dalla carta a curve isopiezometriche (condizioni statiche) riportata in Piscopo et al. (2020a).*

Tale assetto idrostratigrafico favorisce la formazione di una falda di base, profonda (Figura 6), all'interno del blocco tufaceo del M. Epomeo, alimentata dalle precipitazioni locali e, subordinatamente, dalle acque di intrusione marina e dai fluidi caldi geotermali. Infatti, Celico et al. (1999) e Piscopo et al. (2020a) riconoscono, per tale settore, una circolazione idrica sotterranea basale, autonoma ed a quota più alta (un "alto idrogeologico") rispetto alle aree marginali e costiere circostanti. La falda, localmente confinata alla base dai depositi epiclastici marini dell'unità di Cava Celario (ECV1, ECV2 e ECV3, in Figura 4) a bassa permeabilità, ha un deflusso radiale e divergente rispetto alla zona centrale del M. Epomeo, ed orientato verso il perimetro costiero, con carichi potenziali variabili da 40 a 120 m s.l.m. (Figura 5 b) ed elevati gradienti idraulici, fino a 5.5%.

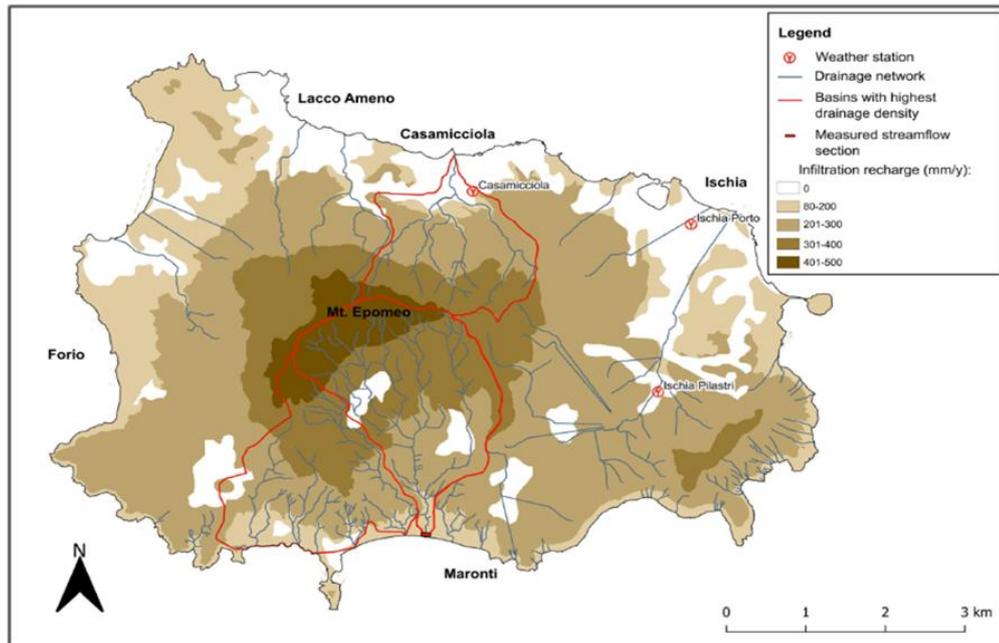
Figura 15 – Carta dell'infiltrazione efficace (periodo 2000-2017) stimata sulla base del bilancio idrologico medio annuo (Piscopo et al., 2020a).

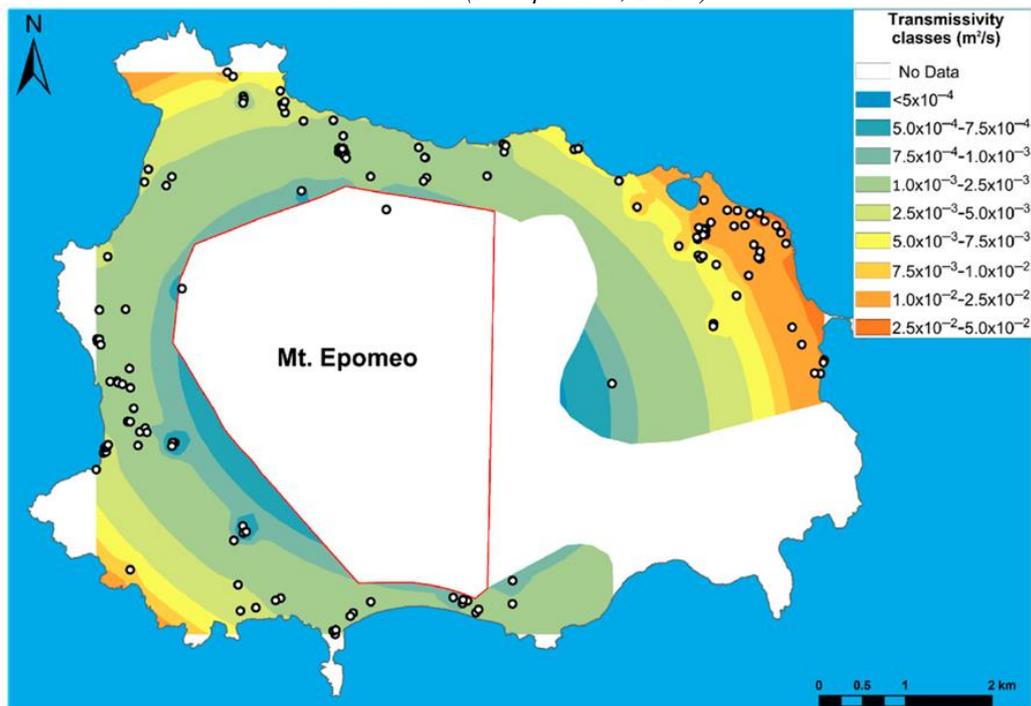
Figura 16 – Carta della trasmissività dell'acquifero per i diversi settori acquiferi dell'isola d'Ischia (Piscopo et al., 2020a).

La cumulata di pioggia totale annua, per il periodo 2000-2017, è mediamente pari a 860 mm (Piscopo et al., 2000a), mentre l'evapotraspirazione reale annua varia tra 388 e 691 mm. I valori di infiltrazione efficace medio-annui, stimati sulla base del bilancio idrologico, variano per il settore N del M. Epomeo da 0 mm, per le aree urbanizzate, a 500 mm, per le zone sommitali (figura 15). Misure di portata in alveo, effettuate nel mese di marzo 2018, in occasione di episodi pluviometrici intensi, in un bacino con alta densità di drenaggio del settore meridionale del M. Epomeo, hanno consentito di stimare un valore del *runoff* pari al 10% delle precipitazioni cumulate durante l'evento. Infine, prove di pompaggio su pozzi attestati nell'acquifero basale hanno consentito di stimare per il settore settentrionale del M. Epomeo valori di trasmissività dell'acquifero tufaceo variabili tra  $7,5 \times 10^{-4}$  e  $2,5 \times 10^{-3} \text{ m}^2/\text{s}$  (figura 16).

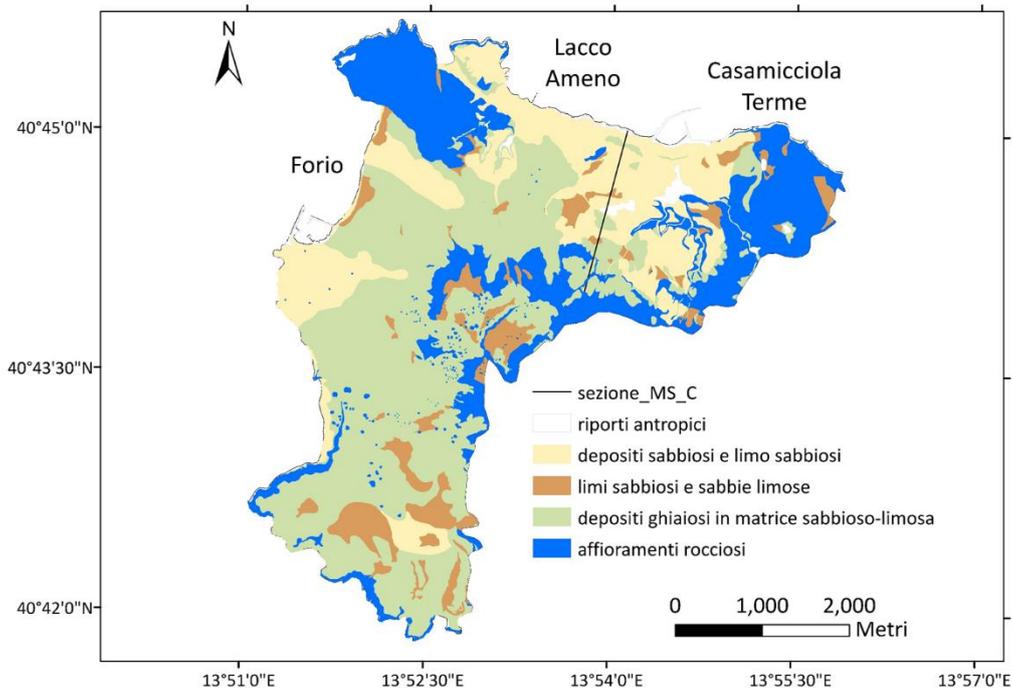
*Figura 18 – Carta geo-litologica del settore NW dell'isola di Ischia (modificata da Toscano et al. 2019).*

Negli studi di MS la legenda della Carta geologica regionale (CARG) è stata semplificata secondo la codifica standard della Commissione Tecnica per la Microzonazione Sismica (2020), al fine di produrre la Carta geo-litologica riportata in Figura 18 per i tre Comuni colpiti dal terremoto.

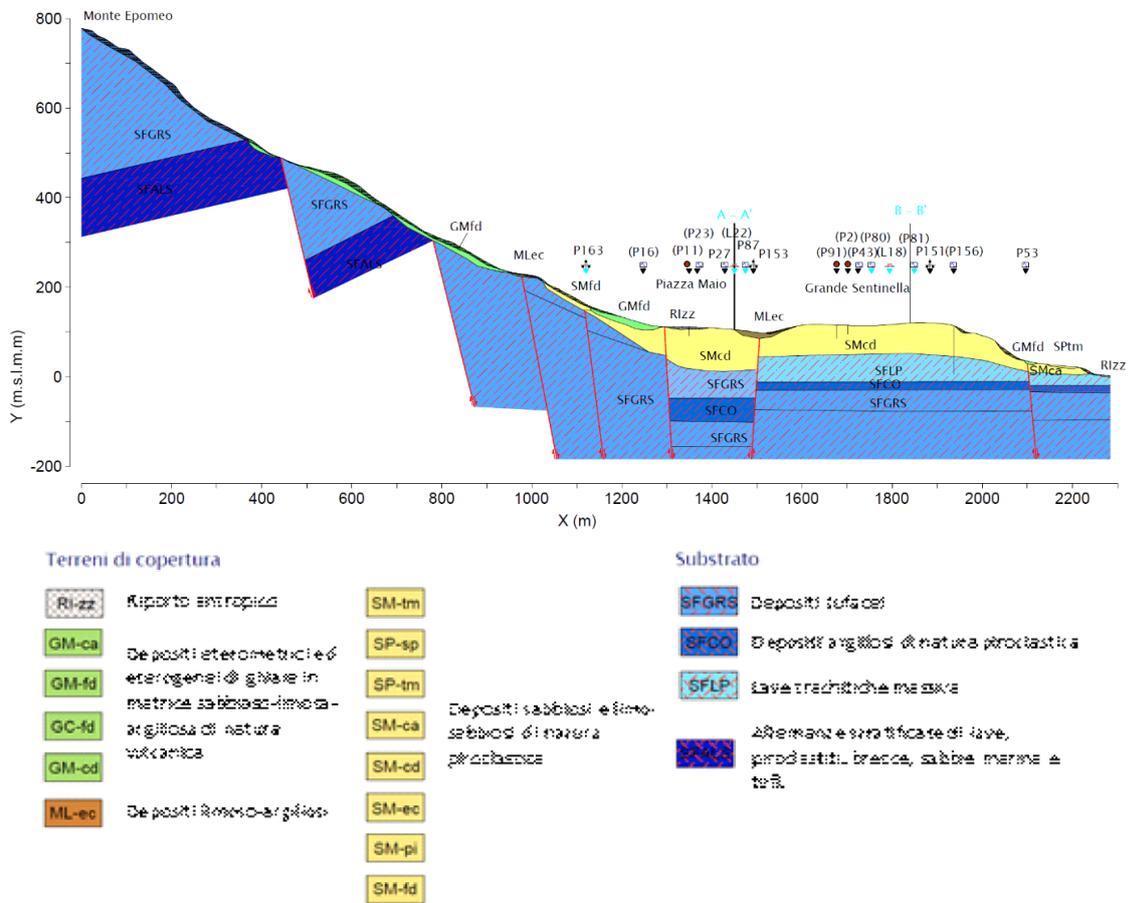
Figura 19 – Sezione stratigrafica NS attraverso Casamicciola Terme (Toscano et al., 2019).

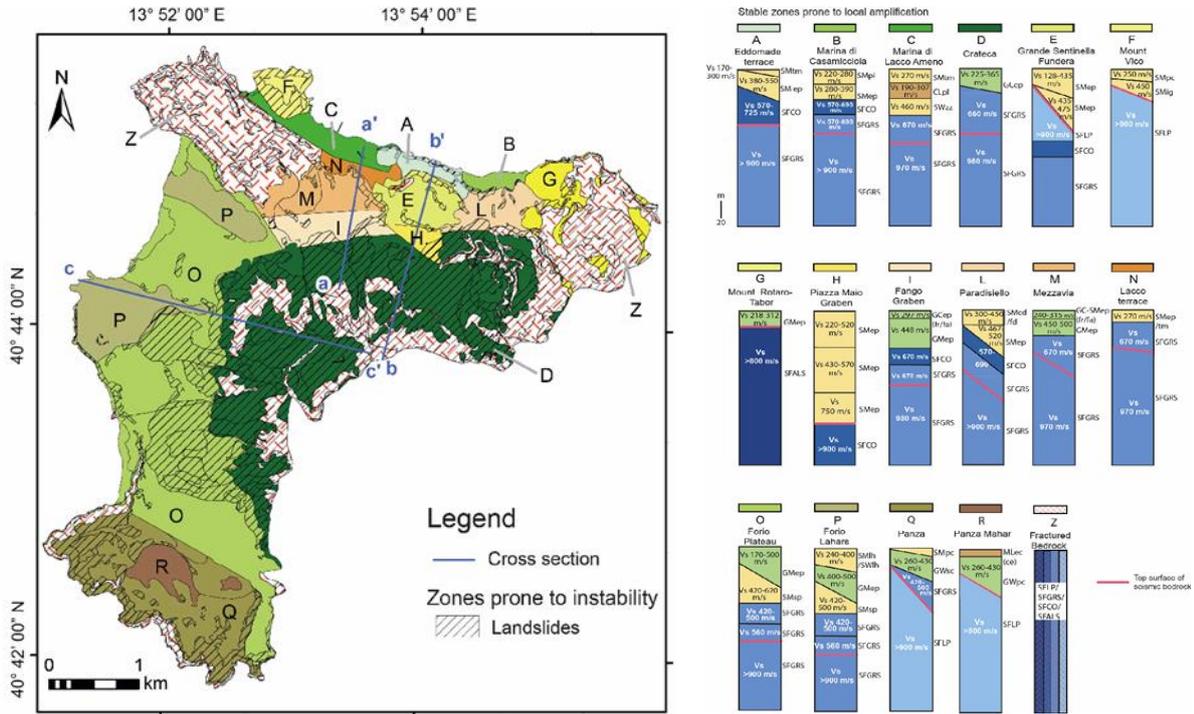
Figura 20 – (a) Carta delle MOPS e (b) colonne stratigrafiche tipo (Mancini et al., 2021).

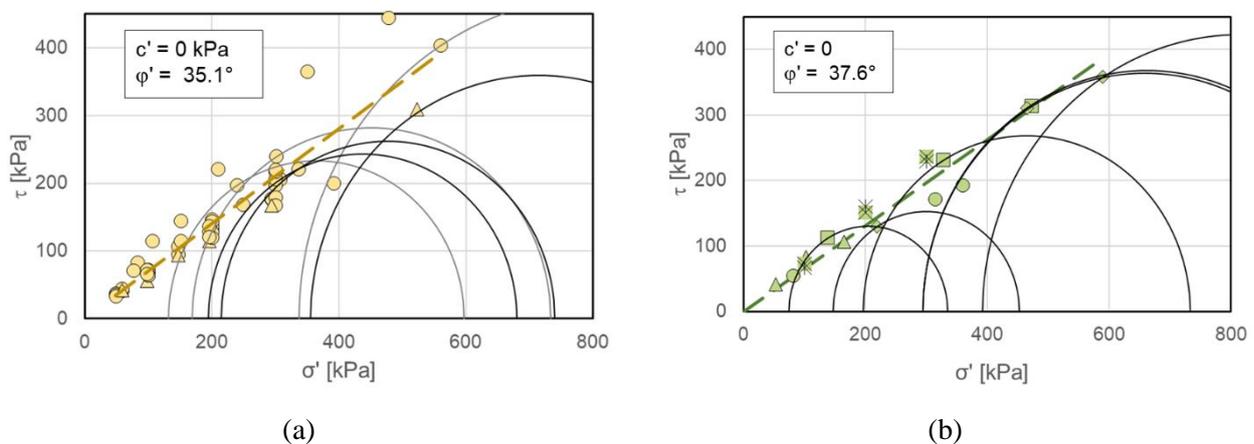
Figura 22 – Involuppi di rottura medi da prove triassiali e di taglio diretto distinti per (a) terreni sabbiosi e sabbio-limosi e (b) terreni ghiaiosi in matrice sabbiosa e sabbio- limosa.

Da 20 prove di taglio diretto e 4 prove triassiali eseguite su campioni prelevati negli stessi siti è stato possibile determinare (in prima approssimazione ipotizzando coesione nulla e prescindendo dall'effettivo grado di saturazione dei provini), gli angoli di resistenza al taglio delle due macroformazioni (Fig. 22). I valori risultano leggermente maggiori per le formazioni più grossolane, e comunque confrontabili con l'intervallo dei valori (36.2°-38.4°) misurati sulle sopraccitate analoghe formazioni nel territorio campano.

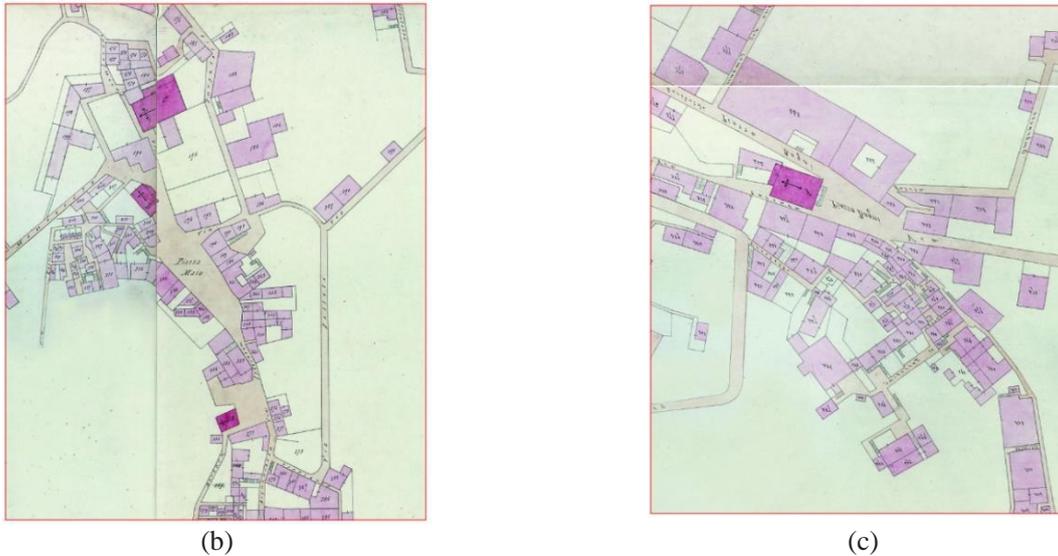
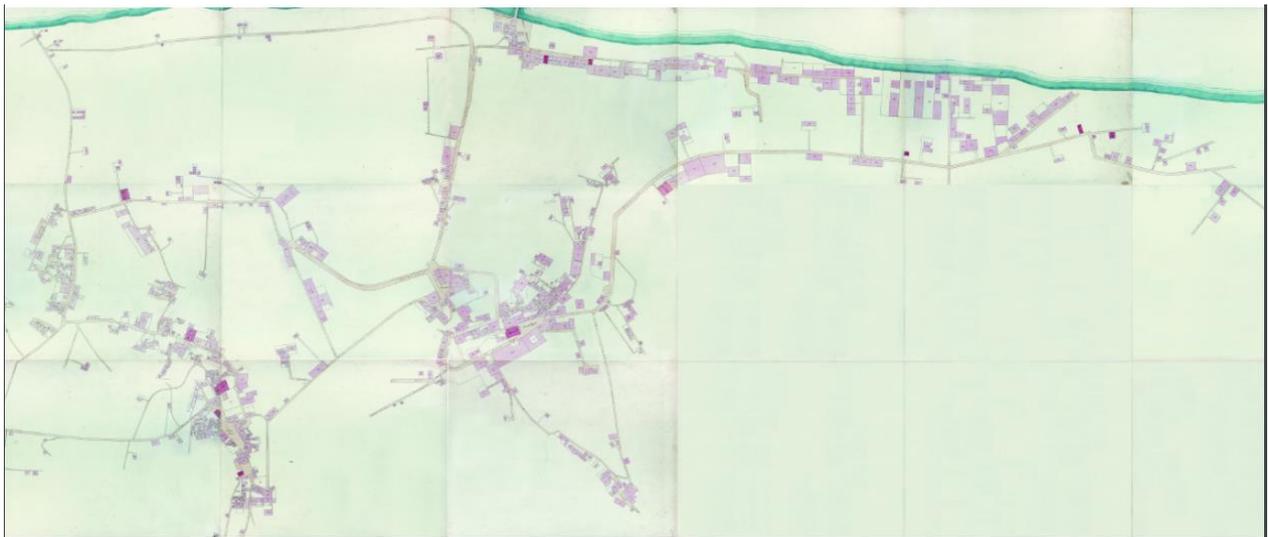
*Figura 32 - Mappa storica catastale di Casamicciola pre 1883 (a) e focus sull'abitato di Santa Barbara (b), l'aggregato del Maio (c) e sul rione Bagni (d) (Fonte: Longo et al., 2006).*

A partire dal 1500 si denota una forte trasformazione dell'assetto insediativo legato alla diffusione del termalismo, che ha inciso nella trasformazione delle aree insediate. Dalla mappa storica catastale di Casamicciola antecedente al 1883 (Fig. 32) si evince chiaramente che l'assetto insediativo era prevalentemente concentrato nelle aree collinari della Sentinella, del Castanito, del Paradisiello. Due erano i rioni principali: i) Maio, sviluppatosi intorno alla chiesa parrocchiale; ii) Bagni, sviluppatosi intorno alla chiesa dell'Assunta ed accresciuto a seguito della realizzazione nel 1500 dell'ospizio del Pio Monte della Misericordia. Nell'area Marina, invece, si concentravano perlopiù fabbriche per la lavorazione e lo smercio dei prodotti ceramici.

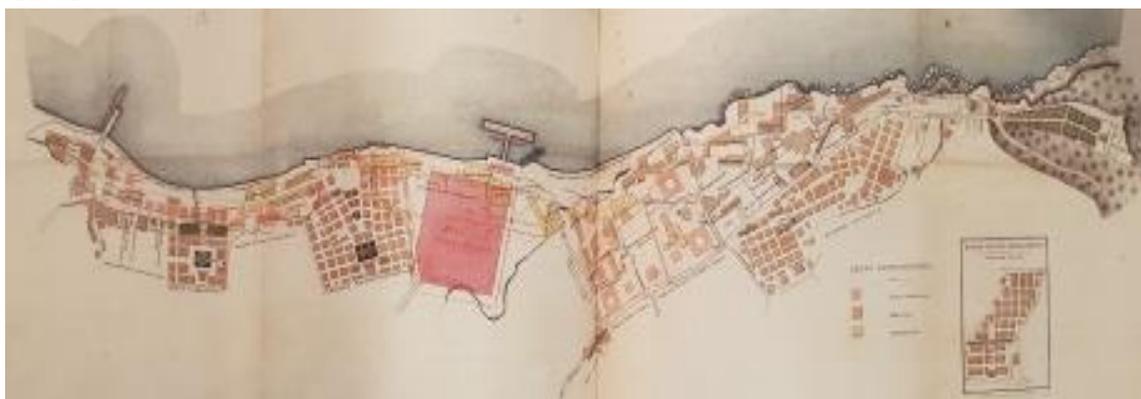
*Figura 33 Piano Regolatore Marina di Casamicciola (1883).*

Il terremoto che nel 1883 colpì il Comune di Casamicciola Terme determinò il crollo di circa l'80% del costruito, depauperando il patrimonio insediativo legato sia al termalismo che all'edilizia residenziale e rurale. Nella fase di ricostruzione post-terremoto si optò per spostare il centro cittadino lungo la fascia costiera, detta Marina, per la quale si riteneva che il rischio sismico fosse minore, in quanto si riscontrarono danni minori a seguito del terremoto. Per favorire la ricostruzione fu redatto un Piano Regolatore, che prevedeva la realizzazione di una strada litoranea e di piccoli quartieri a sistema baraccato (denominati Umberto I, Sanseverino, Genala) e una zona dedicata alle residenze signorili, dove furono costruite Villa Fraticelli, Villa Iaccarino e Villa Cilento. Tutto il costruito era intervallato da aree ad uso pubblico (Fig. 33).

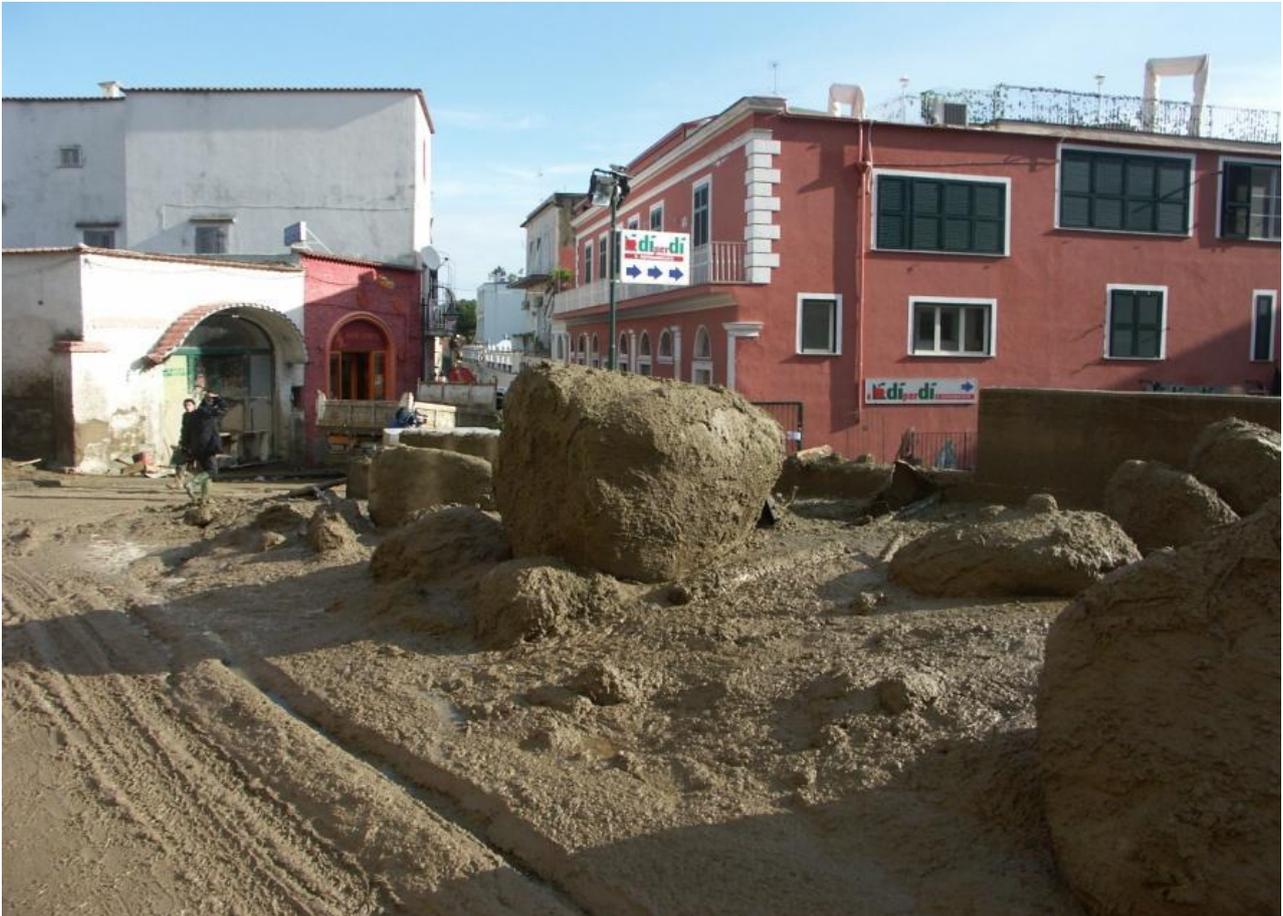
*Figura 347. - Danni causati dall'evento alluvionale del 10 novembre 2009 (da Calcaterra et al., 2010).*

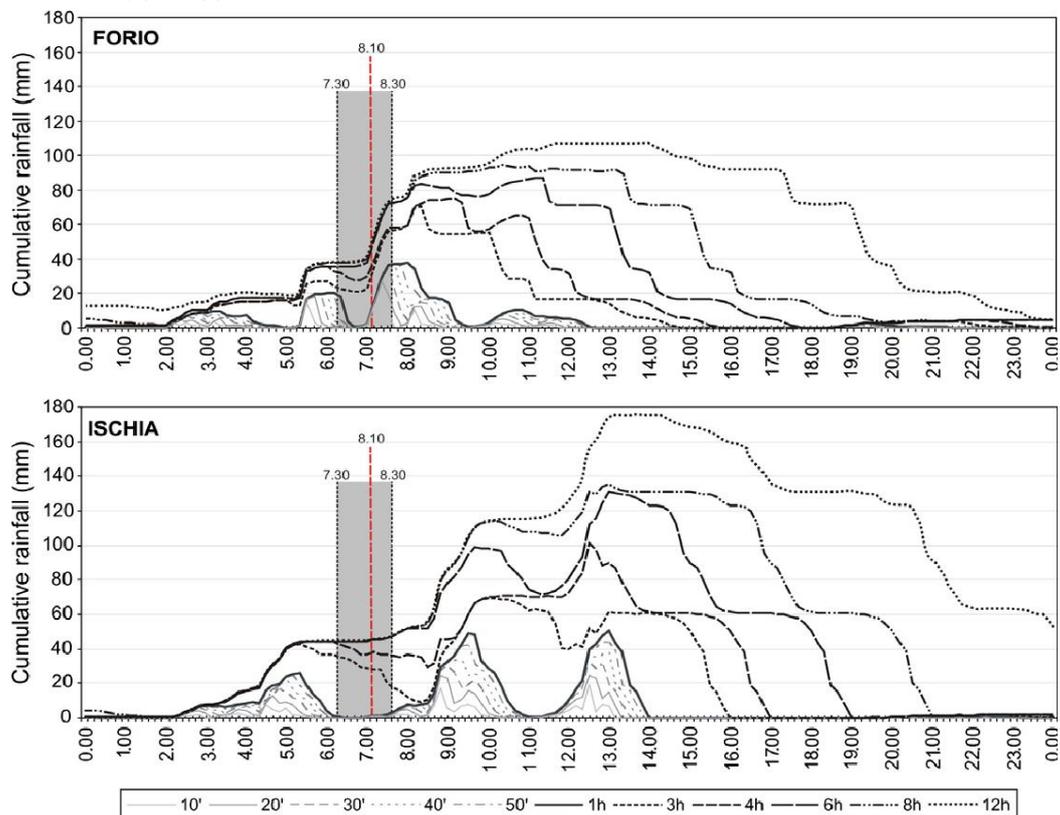
Figura 369 - Altezze di pioggia cumulate per diversi intervalli di tempo (da Santo et al., 2012).

Dal rilevamento di campo effettuato nei giorni immediatamente successivi il 9 novembre è stato ricostruito l'intero evento alluvionale da Santo et al. (2012). In particolare, il bacino Puzzillo, che si estende per 0,8 km<sup>2</sup>, è stato interessato solo marginalmente dall'evento alluvionale che ha innescato 11 frane lungo i versanti più ripidi nel tratto che precede l'immissione nell'alveo tombato. Tali frane si sono fermate alla base delle scarpate fluviali e i volumi coinvolti sono stati compresi tra 100 e 550 m<sup>3</sup>. Lungo il bacino dell'Ervaniello, caratterizzato da un'area di 0,9 km<sup>2</sup>, il corso d'acqua principale ha una sezione trasversale molto ripida e stretta. Dai versanti principali di questo bacino si sono innescate alcune decine di frane (70), con volumi compresi tra 200 e 1000 m<sup>3</sup>. Anche in questo caso le frane, sebbene più numerose e distribuite lungo l'alveo, si sono generalmente fermate alla base dei versanti. Il bacino Sinigallia, con un'area di 0,7 km<sup>2</sup>, è stato interessato da 28 frane con volumi variabili tra 50 e 700 m<sup>3</sup>.

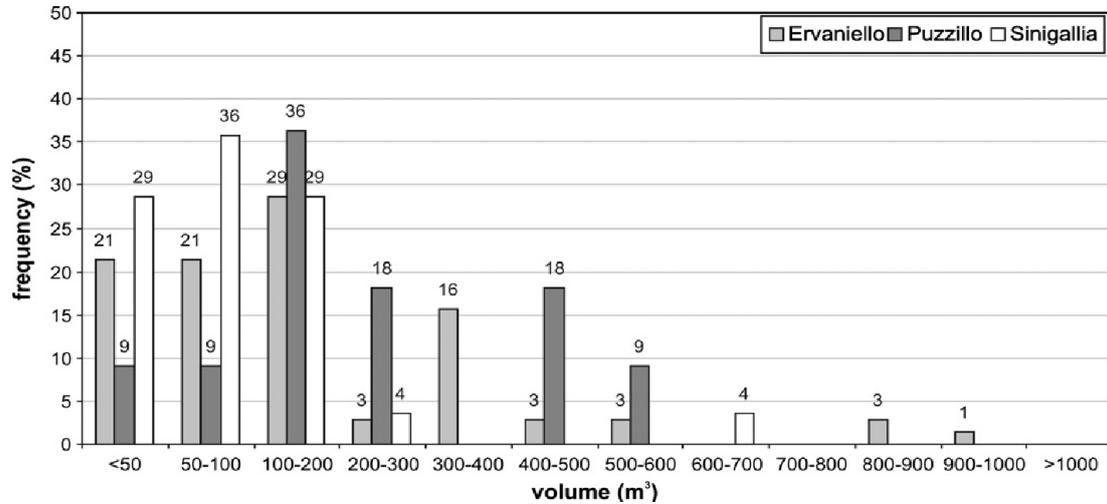
*Figura 3811 - Distribuzione statistica dei volumi stimati delle frane che hanno interessato i tre bacini principali (Santo et al., 2012).*

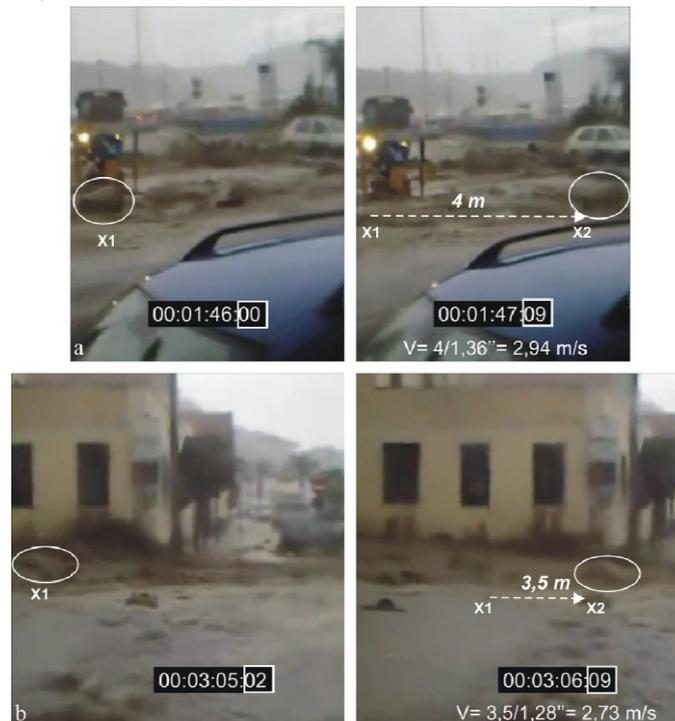
*Figura 3912 - Valori di velocità del flusso fangoso in prossimità dell'area portuale (Santo et al., 2012).*

Dall'analisi di alcuni filmati e da indagini sul campo sono stati anche ricostruiti i tiranti idrici e le velocità di picco del fenomeno (Santo et al., 2012). In particolare, secondo gli Autori, le osservazioni condotte lungo il settore terminale del flusso fangoso, in corrispondenza del porto, hanno mostrato valori di velocità variabili tra i 2.7 e 2.9 m/s (Figura 39).

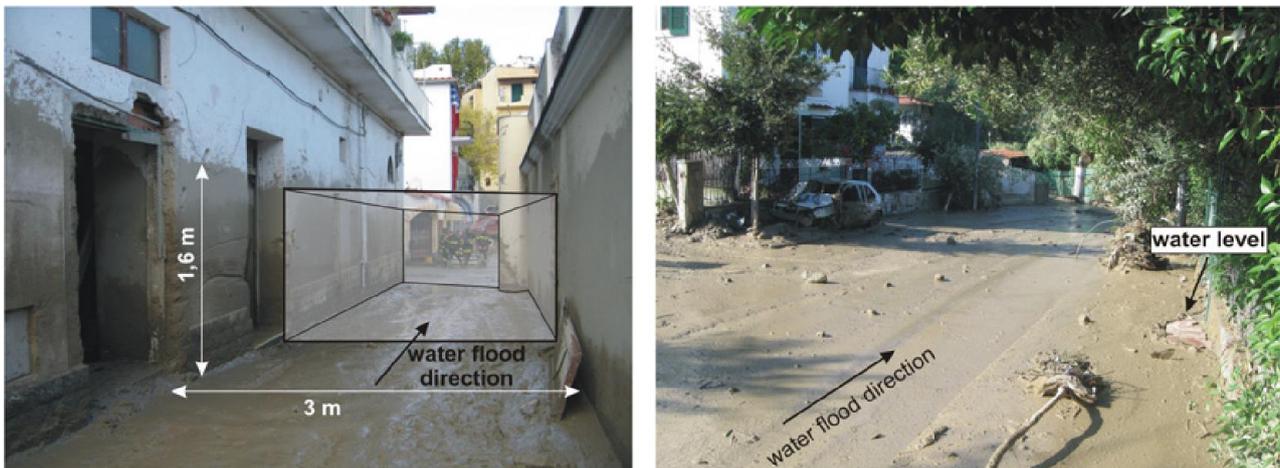
Figura 4013 - Valori dei tiranti idrici a monte di Piazza Bagni e lungo via della Misericordia (Santo et al., 2012).

L'entità dei tiranti idrici, invece, è stata ricostruita in alcuni punti significativi attraverso le tracce visibili lungo i manufatti e la vegetazione (Figura 40). In particolare, a via Ombrasco, nei pressi di Piazza Bagni, dove la strada diventa molto stretta, il livello stimato è di circa 1,5 m. Livelli inferiori (circa 30 cm) sono stati misurati lungo il tratto finale di via Monte della Misericordia, in prossimità dell'area portuale, dove la sezione idraulica è larga 15 m e dove le pendenze diventano molto basse (<5%).

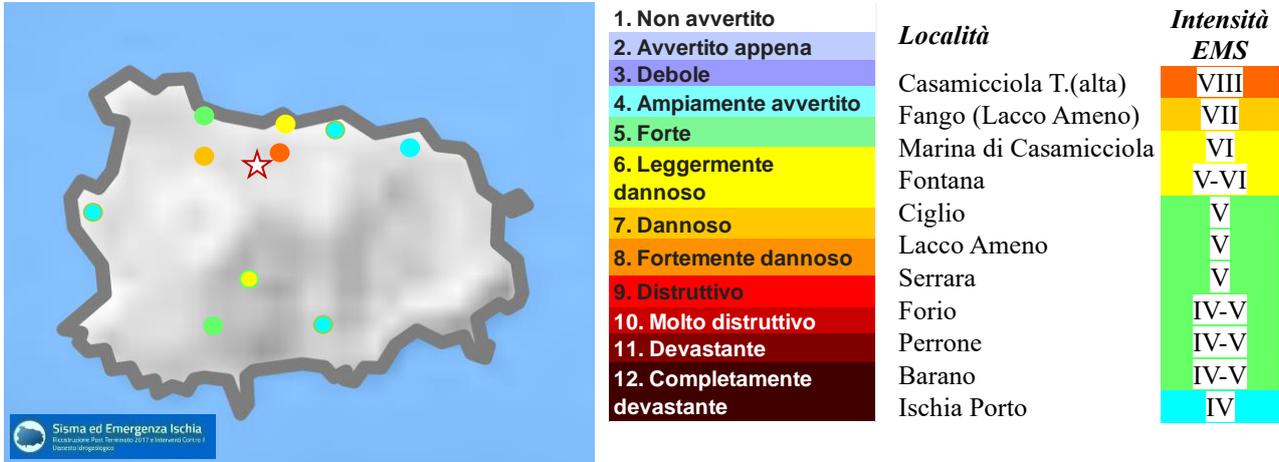
Figura 41 14. Terremoto Isola d'ischia 21 agosto 2017 scala macrosismica europea (EMS)

Il giorno 21 agosto 2017 l'isola d'Ischia è interessata da una serie di eventi sismici che causano danni ingenti in un'area compresa tra i comuni di Casamicciola, Lacco Ameno e Forio. La scossa principale viene avvertita alle 20:57:51 locali di lunedì 21 agosto 2017. La magnitudo determinata è di 4,0 e l'epicentro viene localizzato a circa 1 km a sud ovest da Casamicciola Terme in prossimità di località Maio, con ipocentro a 1,73 km di profondità. La durata avvertita è inferiore ai cinque secondi. Il terremoto è stato registrato da Forio fino ai paesi flegrei (Figura 41).

Caratterizzato da una bassa profondità ipocentrale, nonostante la sua relativamente bassa magnitudo, nell'area ipocentrale di Casamicciola Terme si è manifestato con una intensità macrosismica VIII-IX. Essendo l'area colpita inferiore ai 2 km<sup>2</sup> l'intensità del sisma equivale a quella di un terremoto di magnitudo 6, su un'area di 2000 km<sup>2</sup>. I danni prodotti, oltre che ad una generale scarsa resistenza degli edifici costruiti, sono attribuibili ad un effetto di sito, che ha provocato amplificazioni locali del movimento sismico arrivando a valori di circa 0,28 g di accelerazione al suolo e una velocità di quasi 18 cm/s di scuotimento del suolo: calcinacci e cornicioni caduti, crepe diffuse negli edifici, lesioni a croce di Sant'Andrea crolli parziali di tamponature e di edifici soprattutto nella parte settentrionale dell'edificato. L'accelerazione spettrale è stata di 0,8 g.

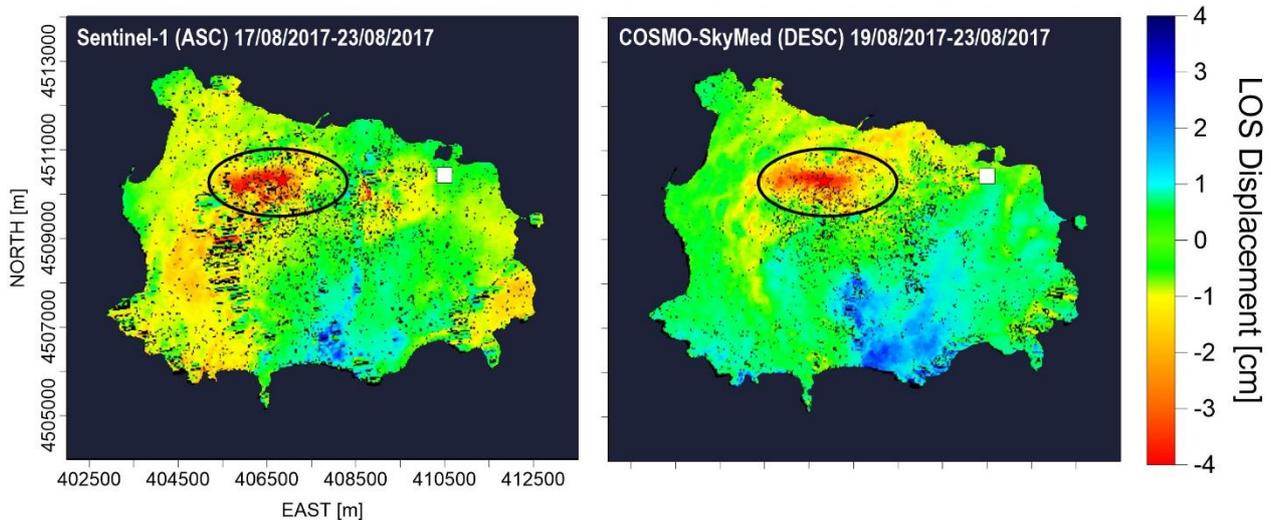
*Figura 4215. Mappa degli Spostamenti registrati a seguito del terremoto*

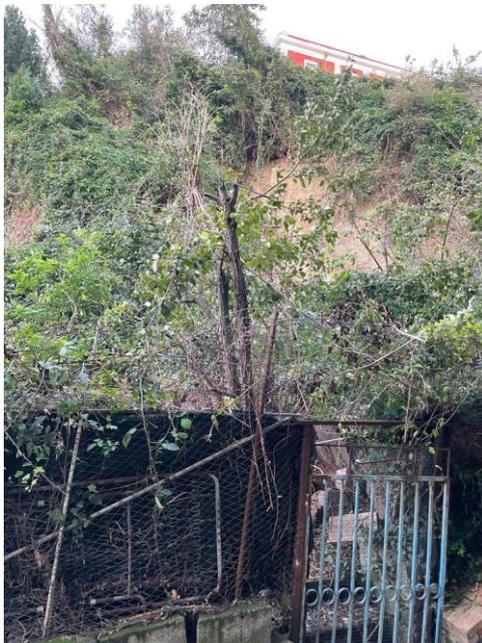
*Figura 45: Fenomeno di crollo/scivolamento che ha interessato il versante sottostante il plesso scolastico Manzoni.*
