Commissario Straordinario per la Ricostruzione nei territori dell'isola d'Ischia interessati dal sisma del 21 agosto 2017 e dagli eventi franosi del 26 novembre 2022

**CONSOLIDAMENTO DEL VERSANTE SITO DENOMINATO  
COLLINETTA PARADISIELLO DI INTERAZIONE GEOLOGICO-  
TECNICA CON LE AREE DI SEDIME DEGLI INTERVENTI  
PALAZZO BELLAVISTA (NAPOLEON), PLESSO SCOLASTICO  
MANZONI E PLESSO SCOLASTICO SAN SEVERINO  
- CUP: D38H23001490001-**

**Documento di Indirizzo alla Progettazione**

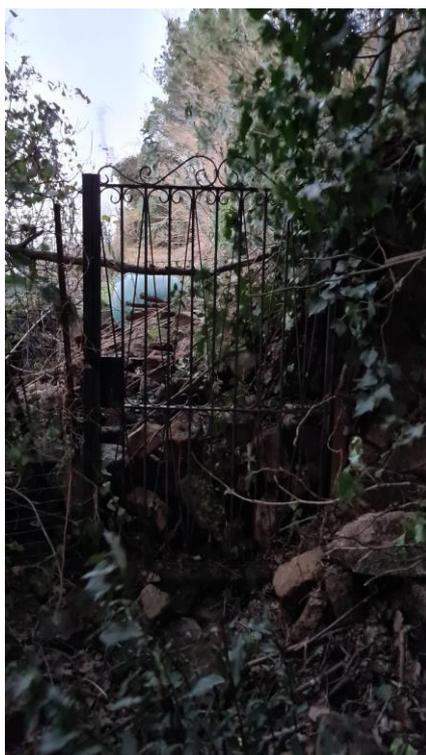
*Figura 46: Esempio di crollo di un muro a secco "Parracina" lungo il versante sottostante il plesso scolastico Manzoni*

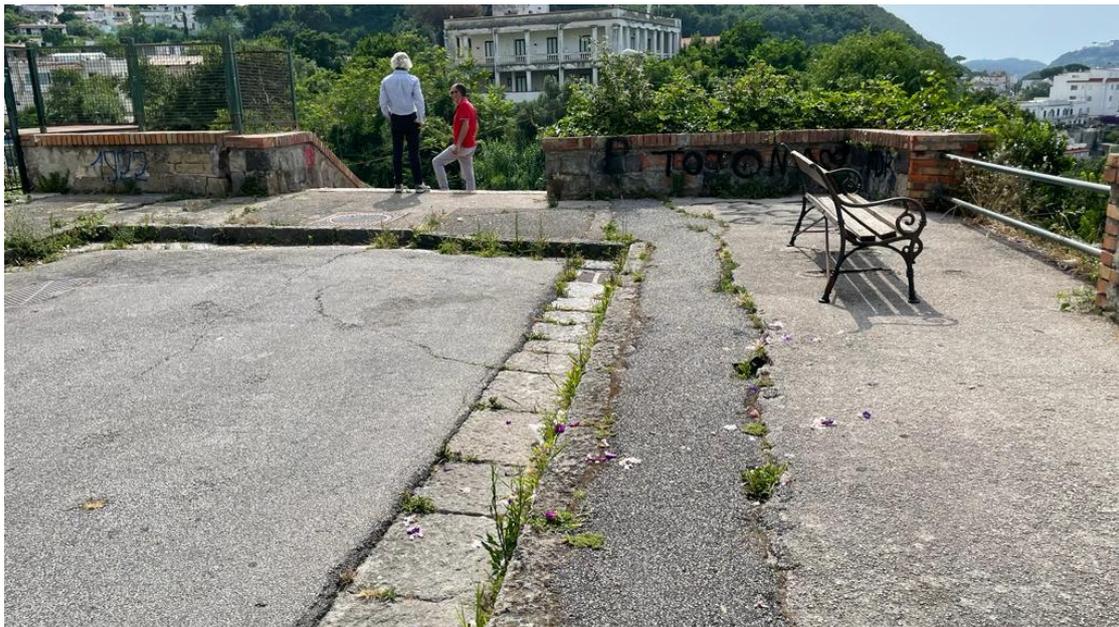
*Figura 47: Lesioni presenti sulla strada, sul marciapiede e sul muretto antistante l'edificio scolastico Manzoni.*

Inoltre il settore di versante prospiciente il lato nord dell'edificio scolastico Manzoni, sembra essere interessato da un fenomeno franoso più profondo, i cui effetti si rilevano sulle strutture antistanti il fabbricato, ovvero pavimentazione stradale, muri di contenimento e scale, dove sono presenti delle lesioni (Figure 47 e 48). In fase di redazione del PFTE lo studio ed il monitoraggio di quest'area devono essere particolarmente approfonditi e volti all'individuazione e modellazione della tipologia di dissesto in atto ed all'individuazione delle cause dello stesso al fine ottimizzare le soluzioni progettuali.

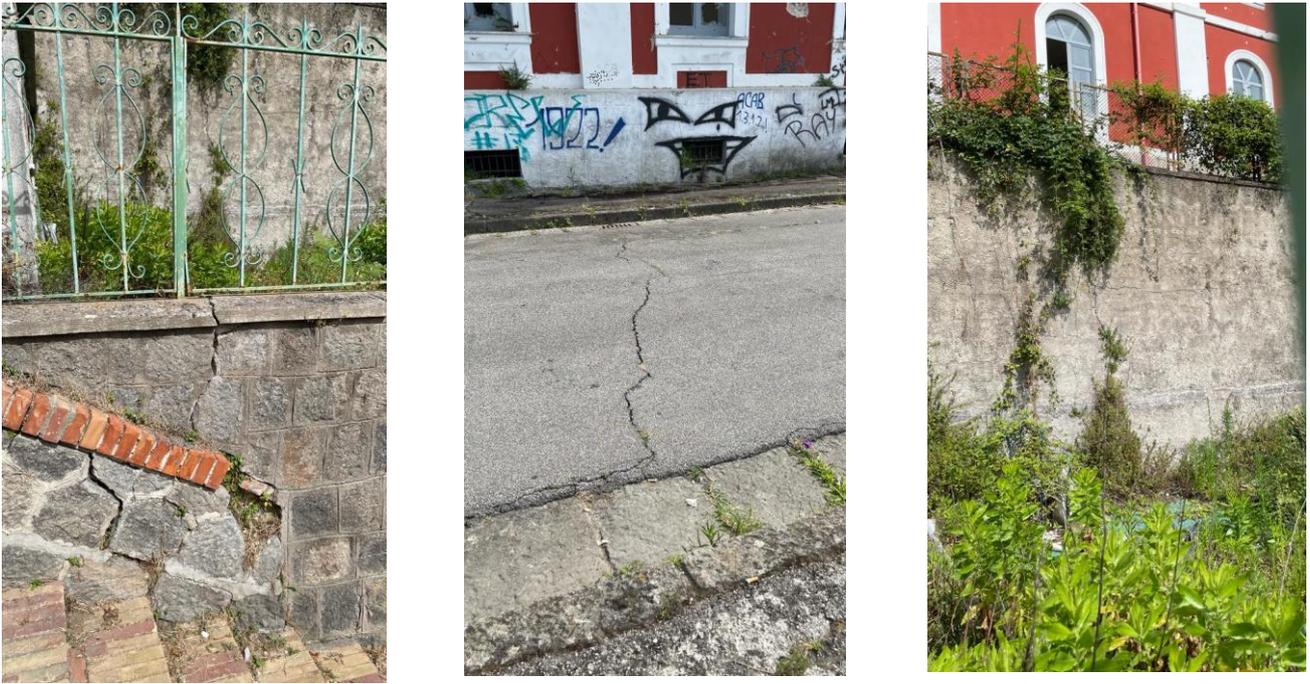
*Figura 48: Lesioni presenti sulle scalette, lungo la strada e sui muri di contenimento (edificio scolastico Manzoni).*

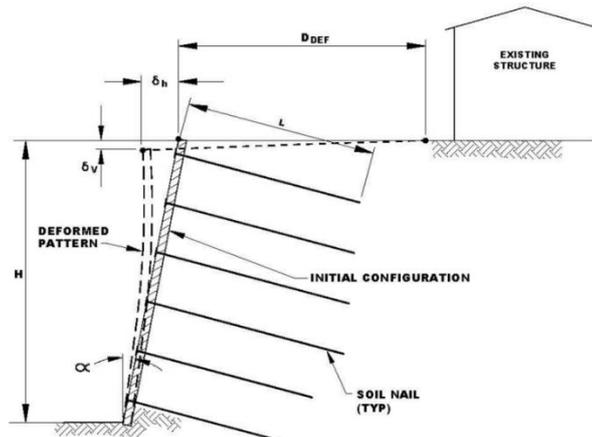
*Figura 50. Valutazione della possibile interferenza dei chiodi con le costruzioni preesistenti*

Il dimensionamento del diametro e della lunghezza degli ancoraggi, della loro spaziatura, dello spessore della maglia della rete e del numero di trefoli delle corde in acciaio dipendono dalle caratteristiche dell'ammasso, dalla eventuale presenza di discontinuità strutturali e dallo spessore potenzialmente degradabile della coltre superficiale.

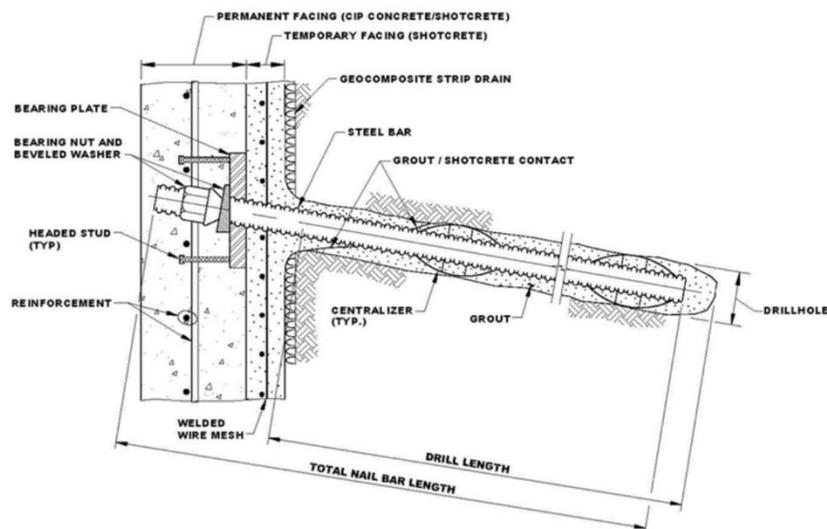
*Figura 51. Elementi essenziali di una chiodatura*

In aggiunta ai passi precedenti, prima dell'esecuzione dell'intervento, andranno verificate, a campione, le chiodature (Figura 51) mediante prove a sfilamento e/o non distruttive al fine di confermare le ipotesi progettuali in merito allo spessore della coltre degradata e alle dimensioni e caratteristiche degli elementi di ancoraggio. Qualora, in fase di esecuzione dell'intervento o di approfondimento di analisi, si rendesse necessario ridurre l'interasse dei sistemi di ancoraggio, sia per insufficienza della lunghezza delle barre che

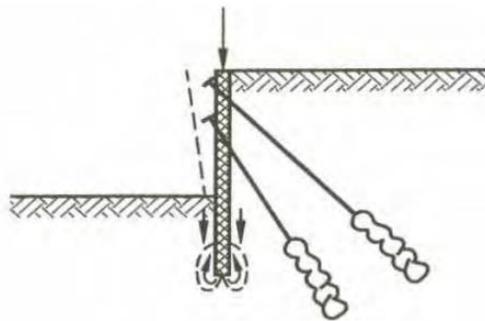
*Figura 52. Sollecitazioni della paratia a carichi verticali*

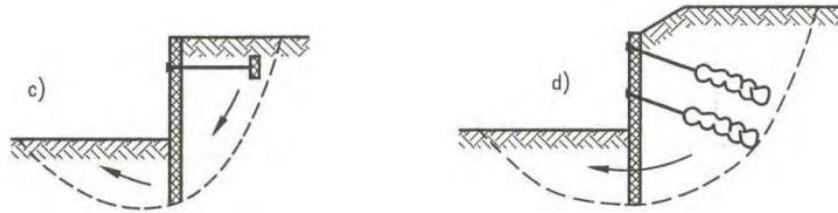
*Figura 53. Possibili esempi di instabilità globale di una paratia tirantata*
