Commissario Straordinario per la Ricostruzione nei territori dell'isola d'Ischia interessati
dal sisma del 21 agosto 2017

**PIANI DI DEMOLIZIONE DEI FABBRICATI DANNEGGIATI
DAL SISMA 2017, AI SENSI DELL'ART. 14 DELL'ORDINANZA
DEL COMMISSARIO STRAORDINARIO N. 24 DEL 21 LUGLIO
2023**

PREMESSA

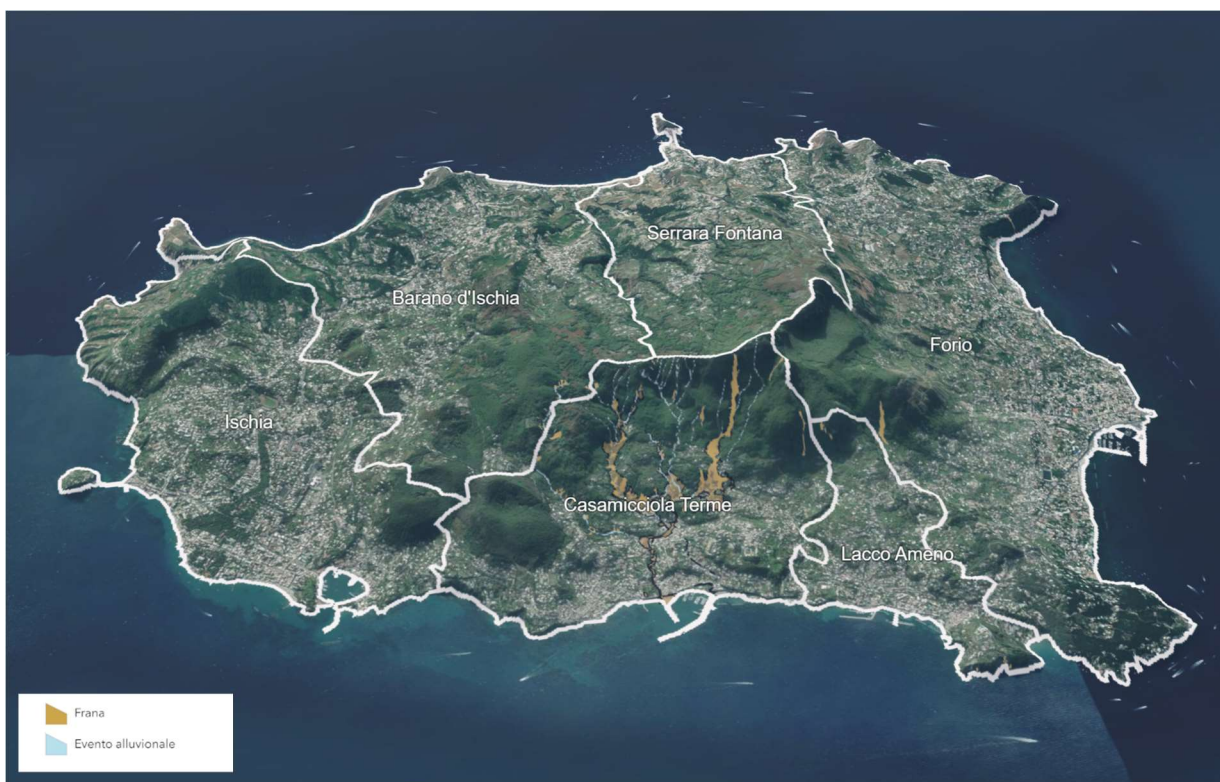
Figura 2. Evento Alluvionale- Franoso del 26 novembre 2022

I dissesti hanno interessato tutta l'isola con una maggiore concentrazione nel Comune di Casamicciola Terme, dove hanno causato la perdita di dodici vite umane, la distruzione di edifici e manufatti, e danni a beni pubblici e privati. Il danno ha riguardato anche la rete stradale e le infrastrutture: 5.6 km di strade sono state interessate dall'evento su di un totale di 8.4 km, 0.1 ha di strutture (parcheggi o aree tipo piazze) su 19.6 ha dell'area di studio.

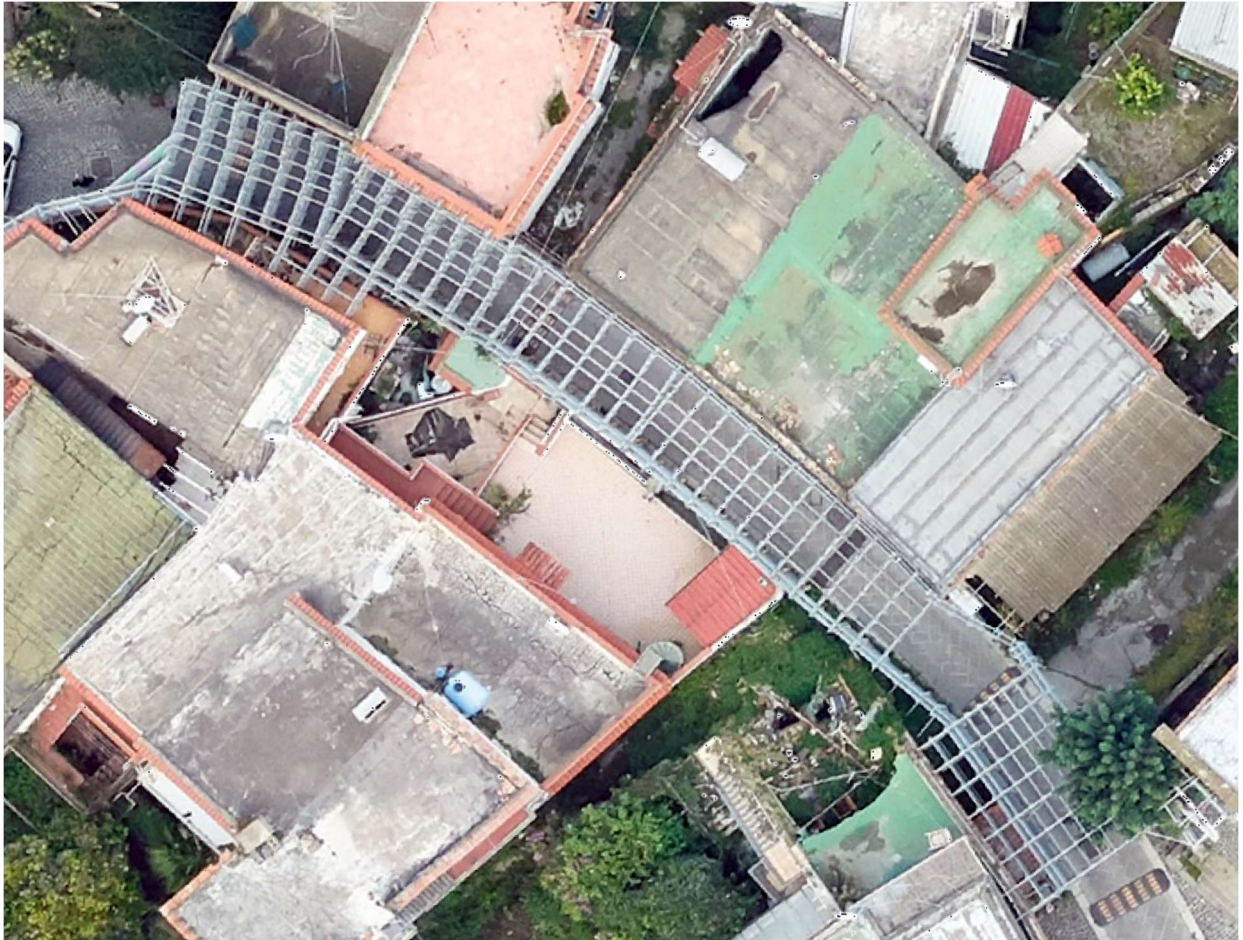
Punto 2

L'opera provvisoria, composta da montanti verticali e una struttura orizzontale, è stata realizzata per contrastare l'azione degli edifici in condizioni precarie lungo Via D'Aloisio. Questa struttura ha notevolmente ridotto le dimensioni della già stretta carreggiata, limitando il transito delle automobili a velocità ridotte. Il suo scopo principale è garantire la sicurezza degli utenti della strada, considerando la presenza di edifici potenzialmente pericolosi lungo il percorso.

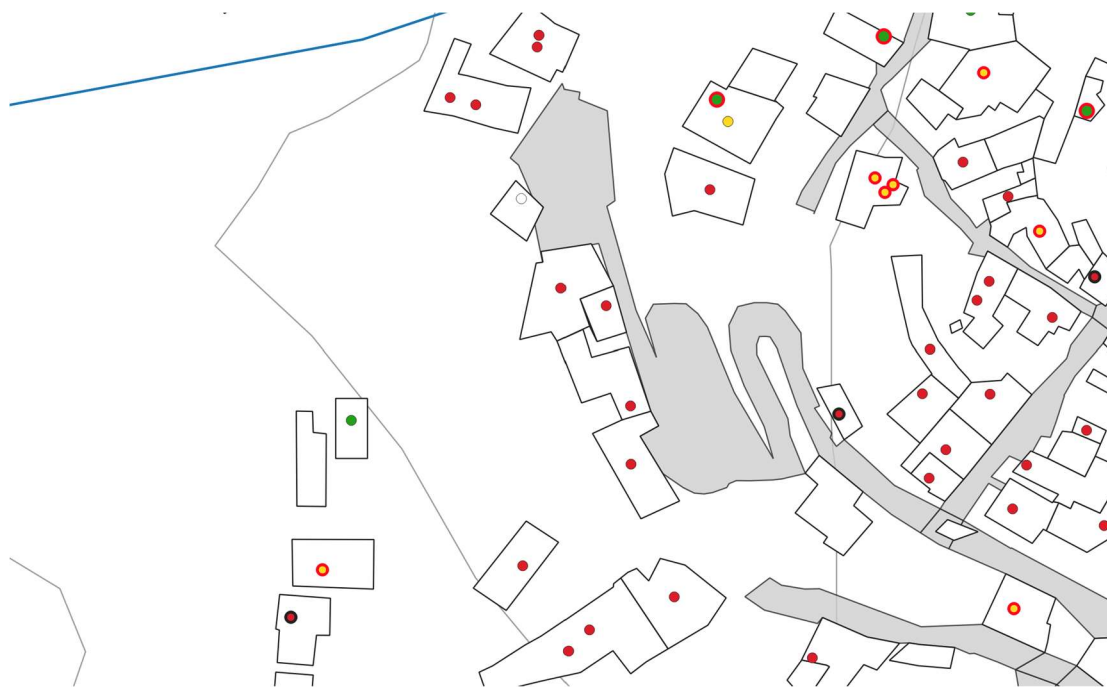
Figura 7. Risultati Schede AEDES

Tutti gli edifici descritti sono stati oggetto di valutazione dell'agibilità con scheda AeDES con esito E-F, confermando i danni strutturali e la necessità di interventi di riparazione e consolidamento.

È essenziale condurre ulteriori valutazioni e studi per determinare l'estensione completa dei danni e pianificare interventi appropriati per garantire la sicurezza e la stabilità strutturale del complesso termale.
