# Danni nella zona Epicentrale a seguito dell'evento sismico del 2017

## Comune di Casamicciola Terme

### STATO DI FATTO

<b>Titolo del progetto:</b>	AA-011582-001 Advisory Support to the Island of Ischia on Post-Disaster Reconstruction and Climate Change Resilience
<b>Contratto N°</b>	N° CC15524
<b>Titolo del report</b>	Danni nella zona Epicentrale a seguito dell'evento sismico del 2017

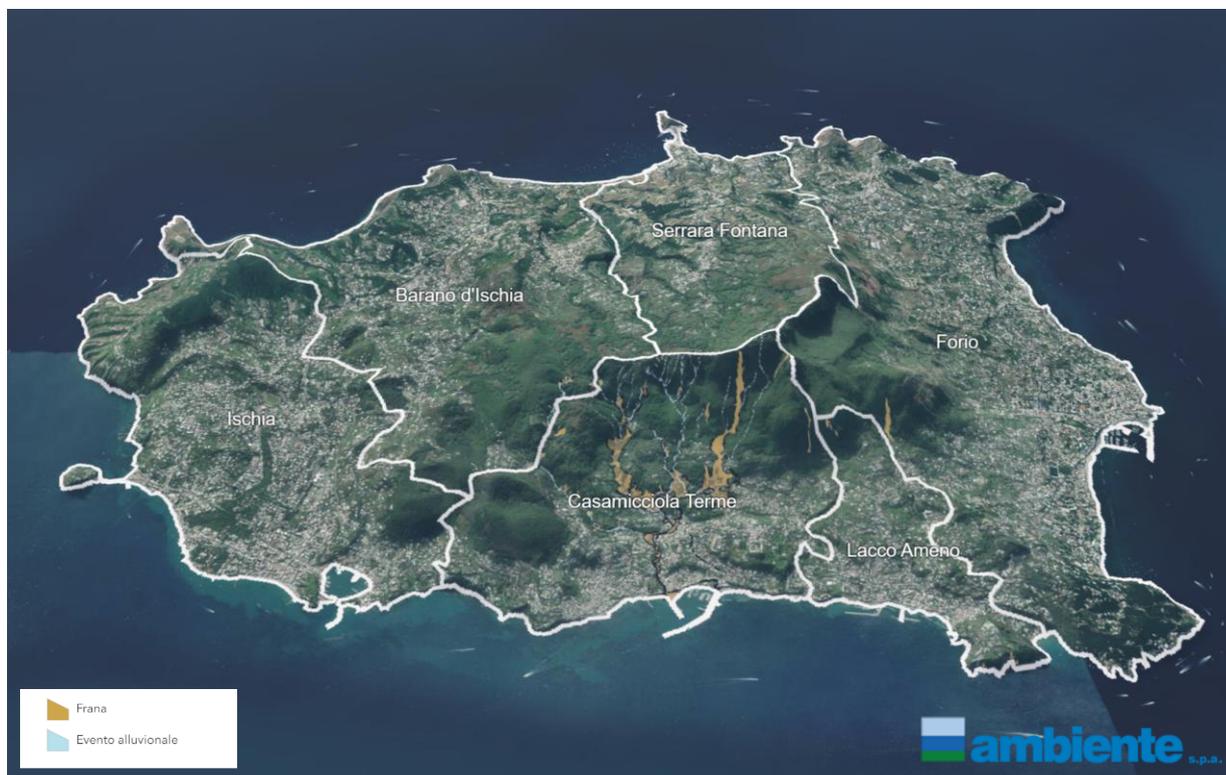
Figura 2. Evento Alluvionale- Franoso del 26 novembre 2022

L'instabilità principale, del tipo valanga detritica evolvente in colata detritica fangosa e in fluido iperconcentrato, ha interessato il versante settentrionale del M. Epomeo, coinvolgendo edifici, strade, pubblica illuminazione, sottoservizi, arredo urbano, parapetti, recinzioni in località Celario. La colata detritica originariamente incanalata lungo l'alveo si è accresciuta con effetto valanghivo, impattando gli edifici e le infrastrutture ubicate in un'area a minore acclività, ed allo sbocco dell'alveo principale, dove si è

registrata la massima estensione della zona di accumulo. Parte del materiale di frana depositato sul ripiano naturale del Celario, per effetto dell'azione dilavante e diluente dell'evento piovoso del 26 novembre, è poi tracimato in parte lungo l'alveo Fontana che si innesta più a valle nel vallone Sinigallia, ed in parte lungo i tornanti della via Santa Barbara, depositando grosse quantità di fango.

I dissesti hanno interessato tutta l'isola con una maggiore concentrazione nel Comune di Casamicciola Terme, dove hanno causato la perdita di dodici vite umane, la distruzione di edifici e manufatti, e danni a beni pubblici e privati. Il danno ha riguardato anche la rete stradale e le infrastrutture: 5.6 km di strade sono state interessate dall'evento su di un totale di 8.4 km, 0.1 ha di strutture (parcheggi o aree tipo piazze) su 19.6 ha dell'area di studio.

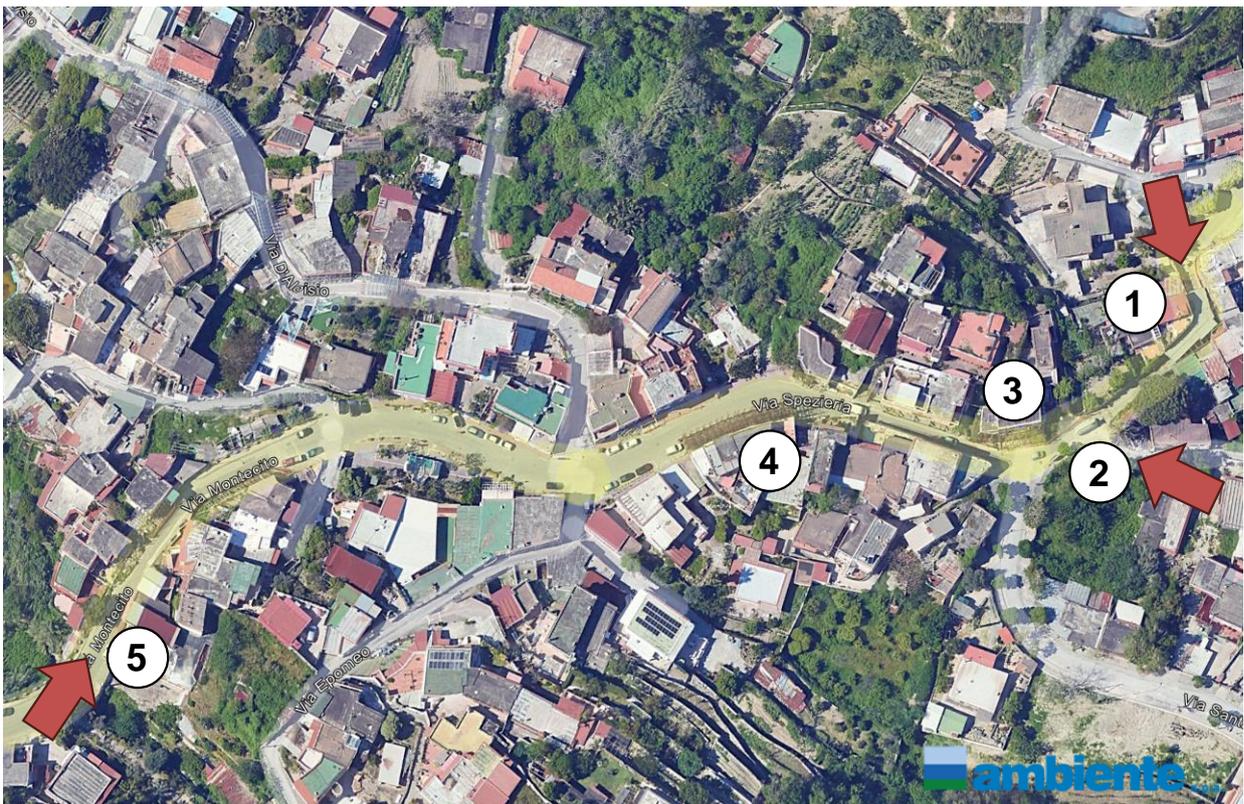
Figura 3. Inquadramento dell'area Piazza Maio

Come già accennato, l'area è stata oggetto di diversi interventi di messa in sicurezza tramite l'utilizzo di tubi e giunti, che di fatto limitano l'accesso alle automobili e impediscono il passaggio dei mezzi pesanti. L'accesso alla piazza avviene tramite via Ottoringolo (punto 1 - Figura 3), Montecito (punto 5 - Figura 3), e Nizzola (punto 2 - Figura 3), tutte caratterizzate dalla presenza di edifici gravemente danneggiati dal terremoto del 2017, che ha richiesto l'installazione di opere provvisorie.

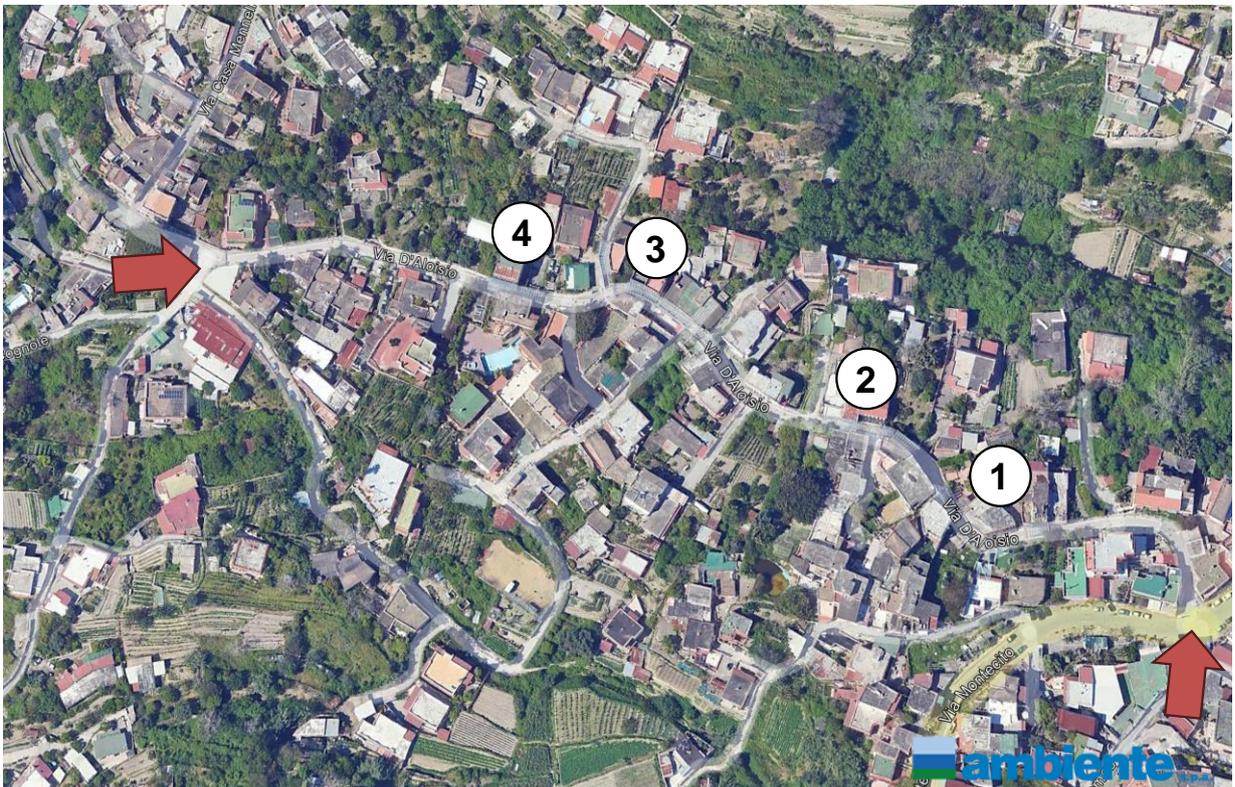
Figura 4. Inquadramento dell'area via D'Aloisio

L'opera provvisoria, composta da montanti verticali e una struttura orizzontale, è stata realizzata per contrastare l'azione degli edifici in condizioni precarie lungo Via D'Aloisio. Questa struttura ha notevolmente ridotto le dimensioni della già stretta carreggiata, limitando il transito delle automobili a velocità ridotte. Il suo scopo principale è garantire la sicurezza degli utenti della strada, considerando la presenza di edifici potenzialmente pericolosi lungo il percorso.

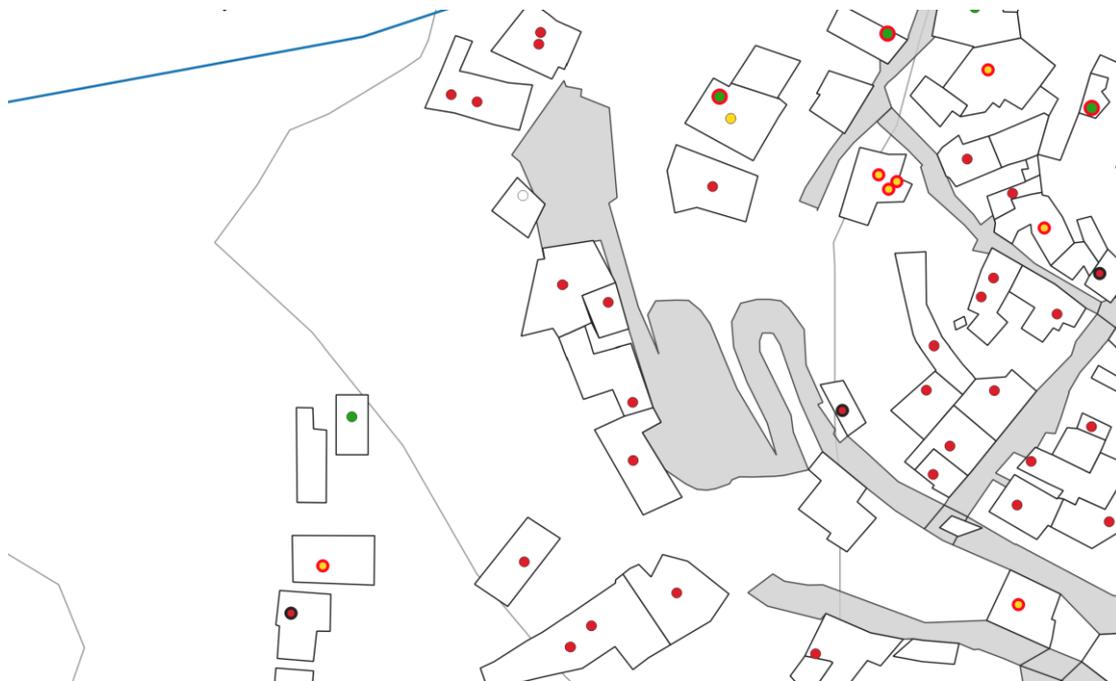
Figura 7. Risultati Schede AEDES

Tutti gli edifici descritti sono in possesso di scheda AEDES con esito E-F, confermando i danni strutturali e la necessità di interventi di riparazione e consolidamento.

È essenziale condurre ulteriori valutazioni e studi per determinare l'estensione completa dei danni e pianificare interventi appropriati per garantire la sicurezza e la stabilità strutturale del complesso termale.
