Commissario Straordinario per la Ricostruzione nei territori dell'isola d'Ischia interessati
dal sisma del 21 agosto 2017

**PIANI DI DEMOLIZIONE DEI FABBRICATI DANNEGGIATI
DAL SISMA 2017, AI SENSI DELL'ART. 14 DELL'ORDINANZA
DEL COMMISSARIO STRAORDINARIO N. 24 DEL 21 LUGLIO
2023**

**Responsabile Unico del Progetto:
arch. Marco Raia**

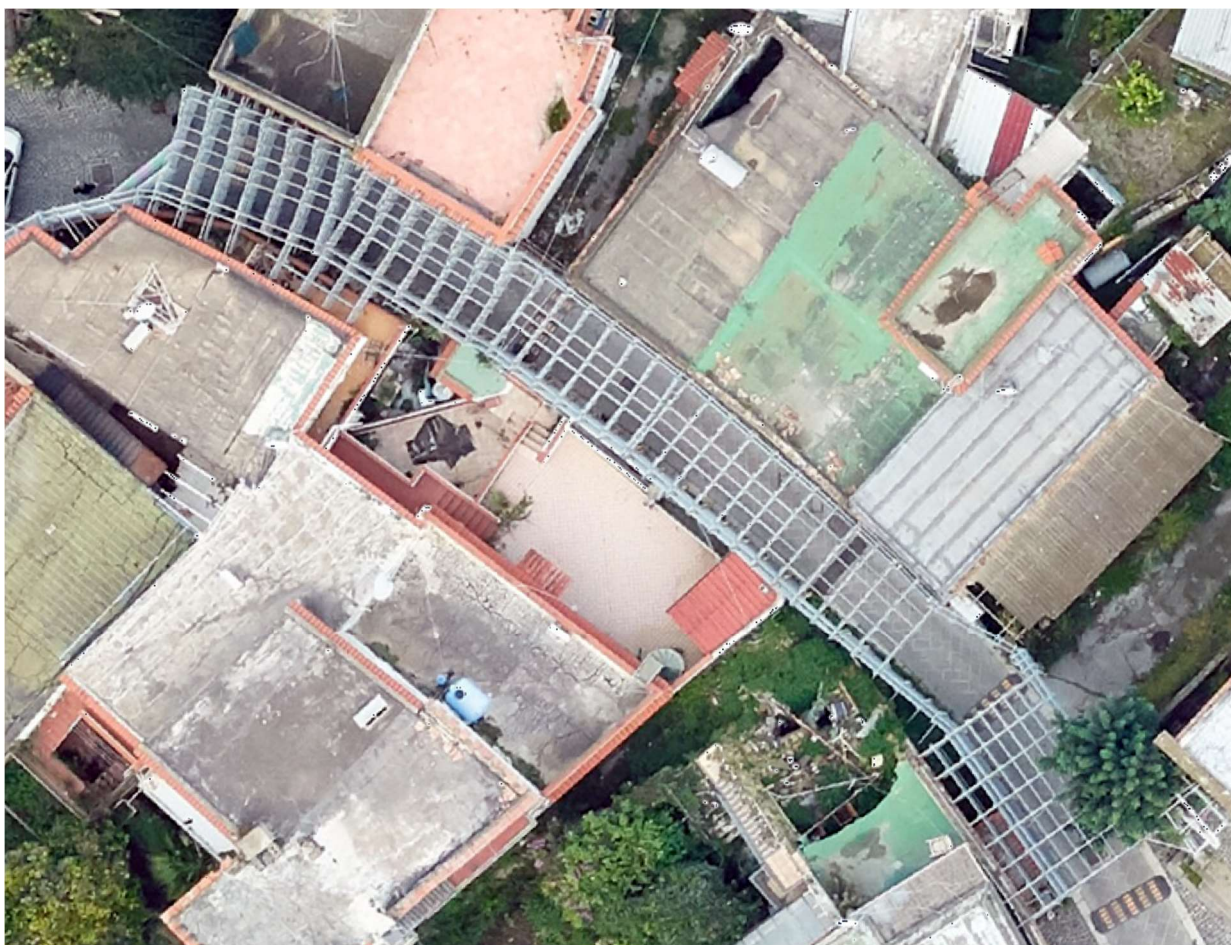
Punto 2

L'opera provvisoria, composta da montanti verticali e una struttura orizzontale, è stata realizzata per contrastare l'azione degli edifici in condizioni precarie lungo Via D'Aloisio. Questa struttura ha notevolmente ridotto le dimensioni della già stretta carreggiata, limitando il transito delle automobili a velocità ridotte. Il suo scopo principale è garantire la sicurezza degli utenti della strada, considerando la presenza di edifici potenzialmente pericolosi lungo il percorso.

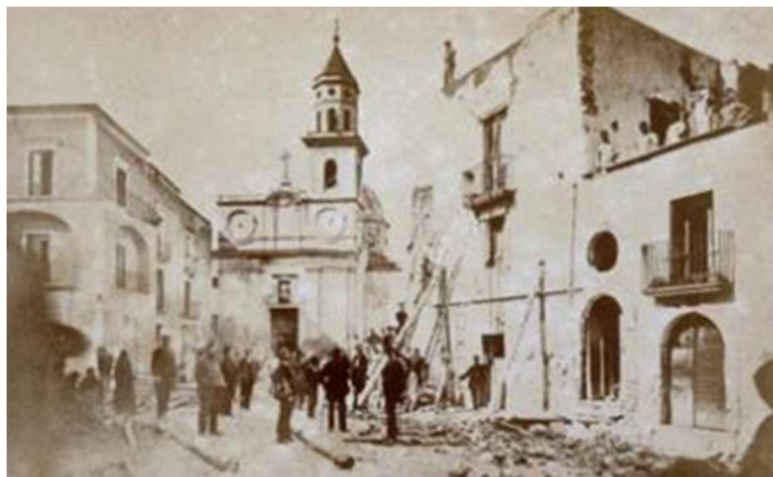
Figura 11. Chiesa della Maddalena Post sisma 4 marzo 1881- Piazza Maio
