**CONSOLIDAMENTO DEL VERSANTE SITO DENOMINATO
COLLINETTA PARADISIELLO DI INTERAZIONE GEOLOGICO-
TECNICA CON LE AREE DI SEDIME DEGLI INTERVENTI
PALAZZO BELLAVISTA (NAPOLEON), PLESSO SCOLASTICO
MANZONI E PLESSO SCOLASTICO SAN SEVERINO
- CUP: D38H23001490001-**

Documento di Indirizzo alla Progettazione

D.Lgs. 36/2023 (art 41 ed All. I.7 art.3)

CONSOLIDAMENTO DEL VERSANTE SITO IN LOCALITA' COLLINETTA PARADISIELLO

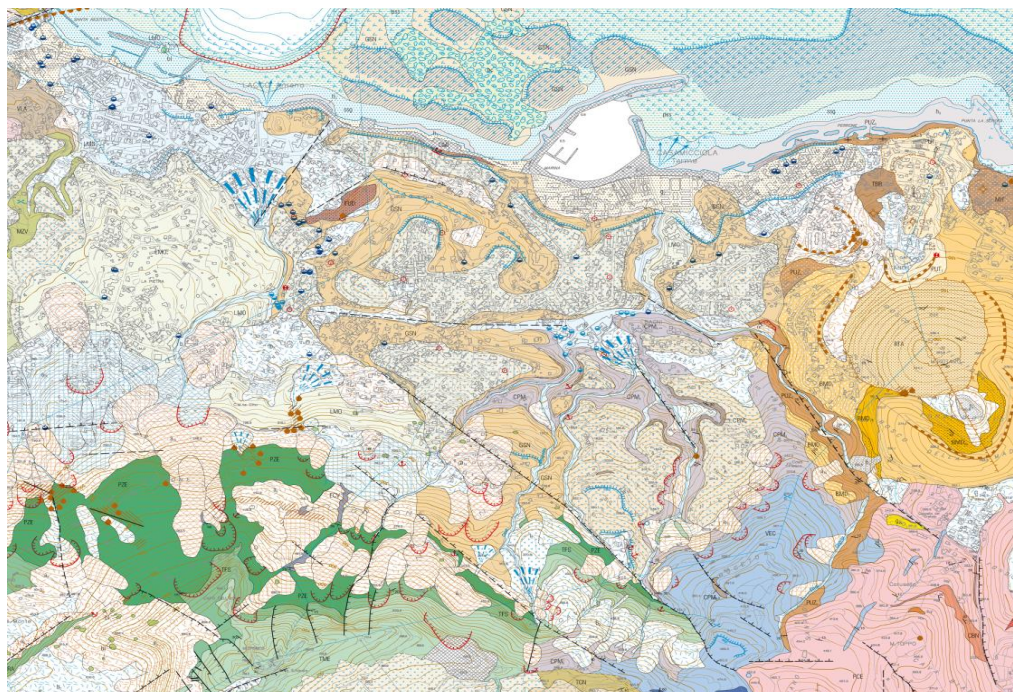
Figura 2. Stralcio della Carta geologica Foglio 464 "Isola d'Ischia" rappresentativo delle condizioni del versante settentrionale del M. Epomeo da cui si rileva la presenza di depositi di frana.

Con riferimento alle aree dei bacini idrografici confluenti verso le sezioni di chiusura di Casamicciola e Lacco Ameno marina, già la Carta geologica ufficiale (CARG Campania) riporta una serie di corpi di frana e relativi lineamenti di distacco, laddove presente (Figura 2).

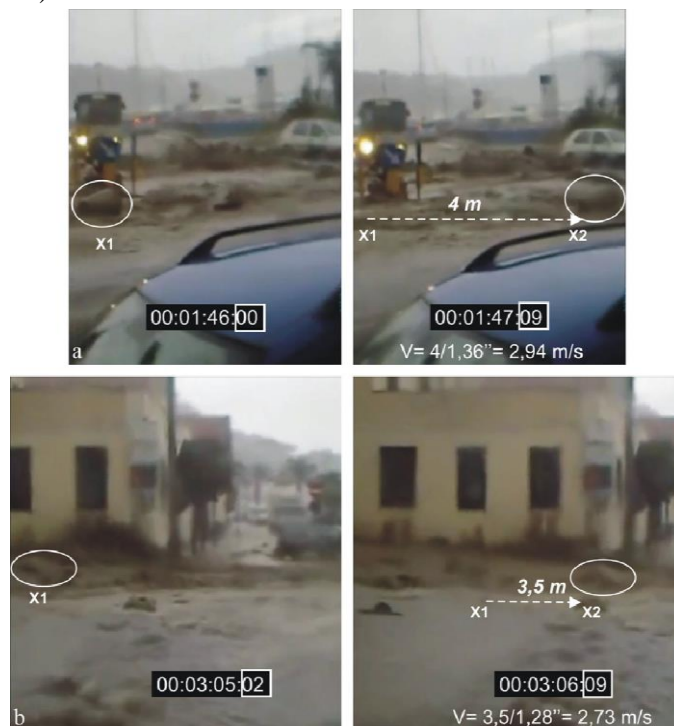
Figura 3912 - Valori di velocità del flusso fangoso in prossimità dell'area portuale (Santo et al., 2012).

Dall'analisi di alcuni filmati e da indagini sul campo sono stati anche ricostruiti i tiranti idrici e le velocità di picco del fenomeno (Santo et al., 2012). In particolare, secondo gli Autori, le osservazioni condotte lungo il settore terminale del flusso fangoso, in corrispondenza del porto, hanno mostrato valori di velocità variabili tra i 2.7 e 2.9 m/s (Figura 39).

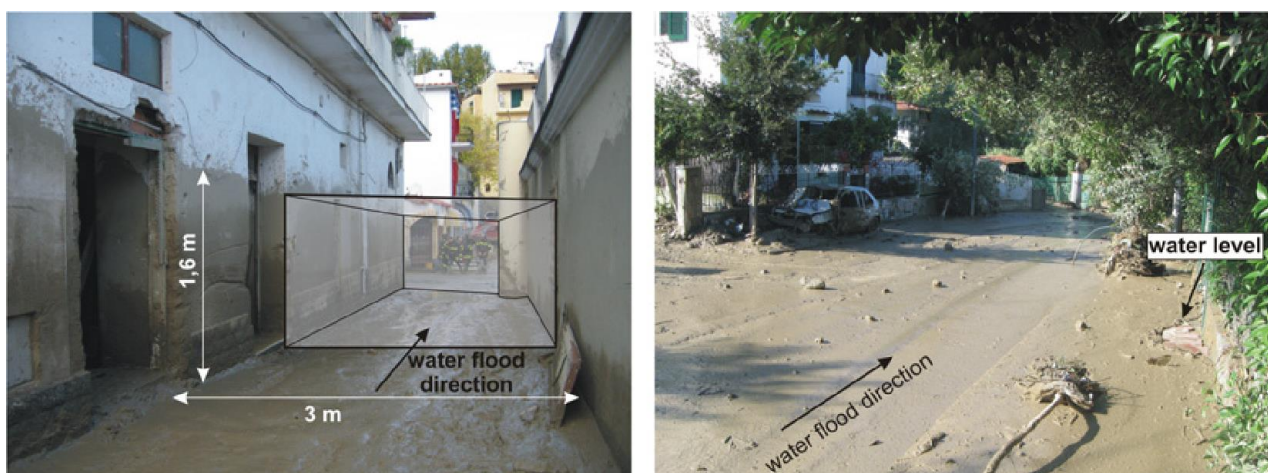
Figura 4013 - Valori dei tiranti idrici a monte di Piazza Bagni e lungo via della Misericordia (Santo et al., 2012).

L'entità dei tiranti idrici, invece, è stata ricostruita in alcuni punti significativi attraverso le tracce visibili lungo i manufatti e la vegetazione (Figura 40). In particolare, a via Ombrasco, nei pressi di Piazza Bagni, dove la strada diventa molto stretta, il livello stimato è di circa 1,5 m. Livelli inferiori (circa 30 cm) sono stati misurati lungo il tratto finale di via Monte della Misericordia, in prossimità dell'area portuale, dove la sezione idraulica è larga 15 m e dove le pendenze diventano molto basse (<5%).

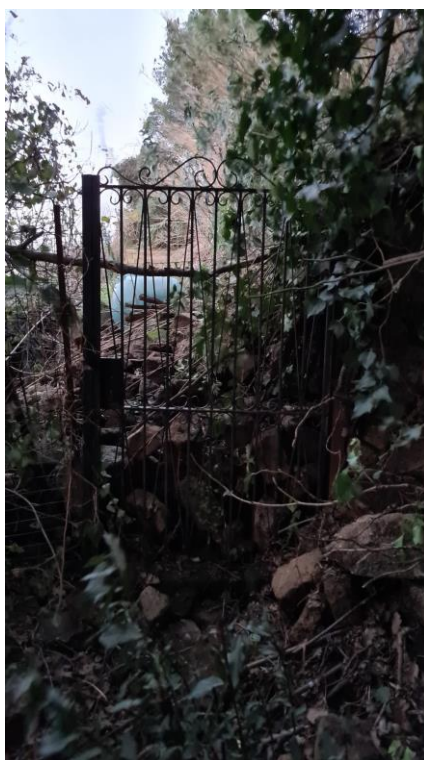
Figura 46: Esempio di crollo di un muro a secco "Parracina" lungo il versante sottostante il plesso scolastico Manzoni

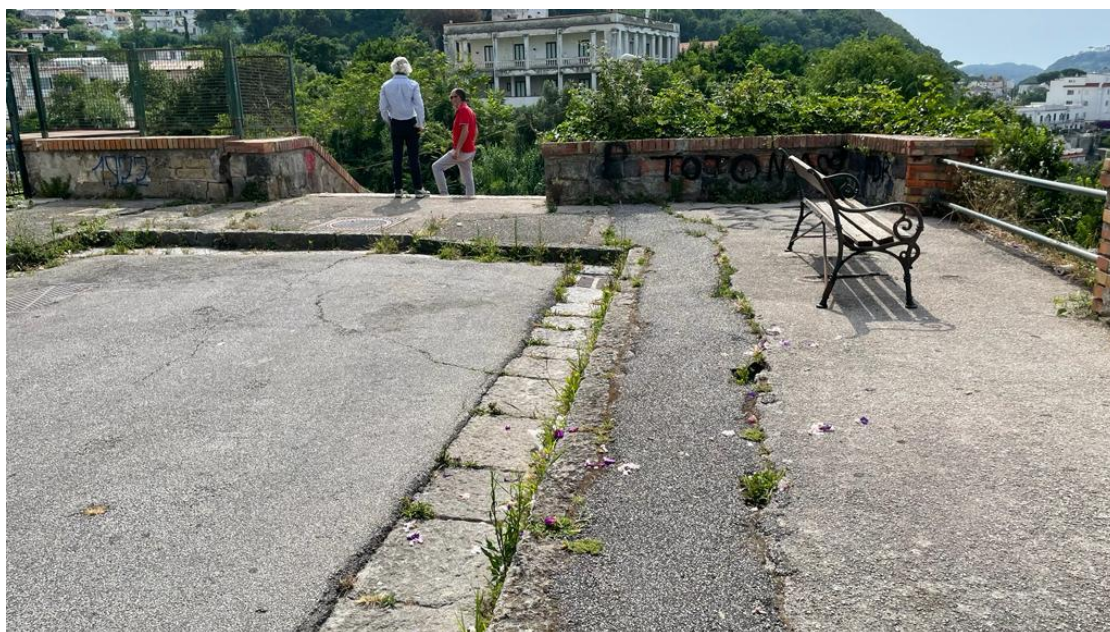
Figura 47: Lesioni presenti sulla strada, sul marciapiede e sul muretto antistante l'edificio scolastico Manzoni.

Inoltre il settore di versante prospiciente il lato nord dell'edificio scolastico Manzoni, sembra essere interessato da un fenomeno franoso più profondo, i cui effetti si rilevano sulle strutture antistanti il fabbricato, ovvero pavimentazione stradale, muri di contenimento e scale, dove sono presenti delle lesioni (Figure 47 e 48). In fase di redazione del PFTE lo studio ed il monitoraggio di quest'area devono essere particolarmente approfonditi e volti all'individuazione e modellazione della tipologia di dissesto in atto ed all'individuazione delle cause dello stesso al fine ottimizzare le soluzioni progettuali.

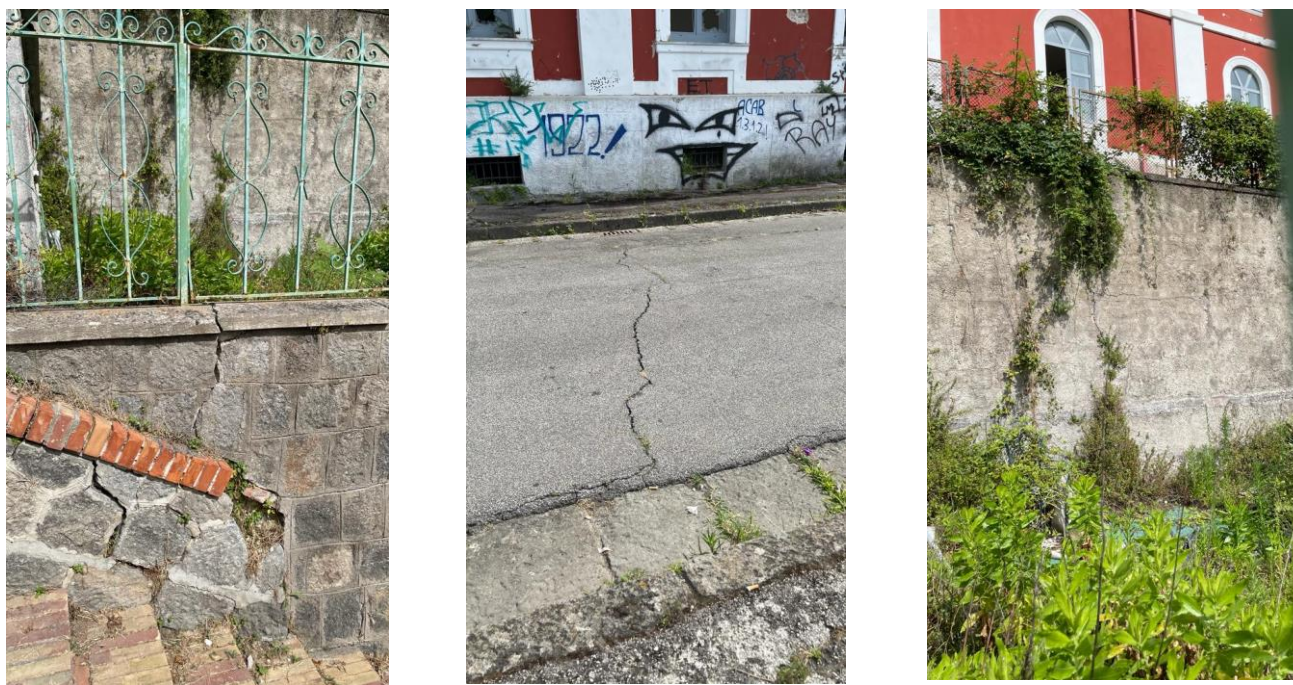
Figura 48: Lesioni presenti sulle scalette, lungo la strada e sui muri di contenimento (edificio scolastico Manzoni).

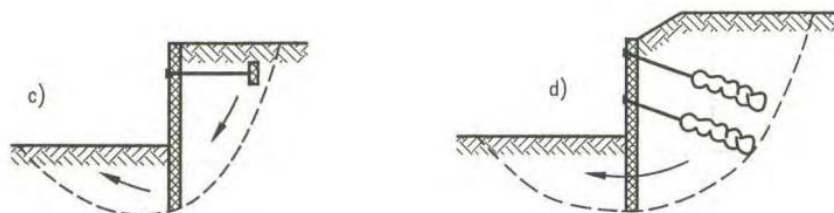
Figura 53. Possibili esempi di instabilità globale di una paratia tirantata
